GRAVE BLESSURE D'UN SCIENTIFIQUE À BORD DU THONIER CANNEUR *ATTALAYA-BERRIA* LE 7 JUILLET 2013 DANS LE GOLFE DE GASCOGNE

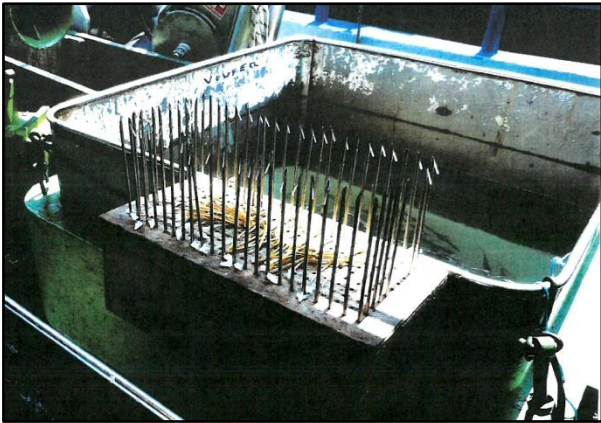
À 17h40, le scientifique en charge du marquage des thons s'apprête à ranger sa boîte de marques constituée de flèches de 35 cm de long disposées pointes en haut. Il perd l'équilibre et vient s'empaler sur celles-ci.

Il est à noter qu'il porte des sandales de plage non antidérapantes pour se déplacer sur le pont.

Les premiers soins sont immédiatement apportés au blessé. Sa position est sécurisée entre le vivier arrière tribord et la cloison extérieure de la cuisine. Six flèches ont pénétré profondément entre la base du cou et le menton.

La caisse de marques était positionnée de façon optimale au point de vue de l'ergonomie pour effectuer la tâche demandée, mais aucune protection (carter ou capot) n'était prévue. Le rangement des flèches de marques pointes en haut était **très accidentogène**.

Enfin, le port de chaussures de pont non appropriées était en soi un **facteur aggravant**.

Depuis l'accident, un capot de protection spécifique a été embarqué.

La position des marques a été inversée (flèches en bas).

L'embarquement à bord sans chaussures appropriées est maintenant proscrit. Cette mesure fait maintenant l'objet d'une inscription au DUP.
