## INFORME CIAIM-05/2014

### Embarrancada del buque CAPE BALTIC en el fondeadero oeste del puerto de Gijón, el 28 de enero de 2013

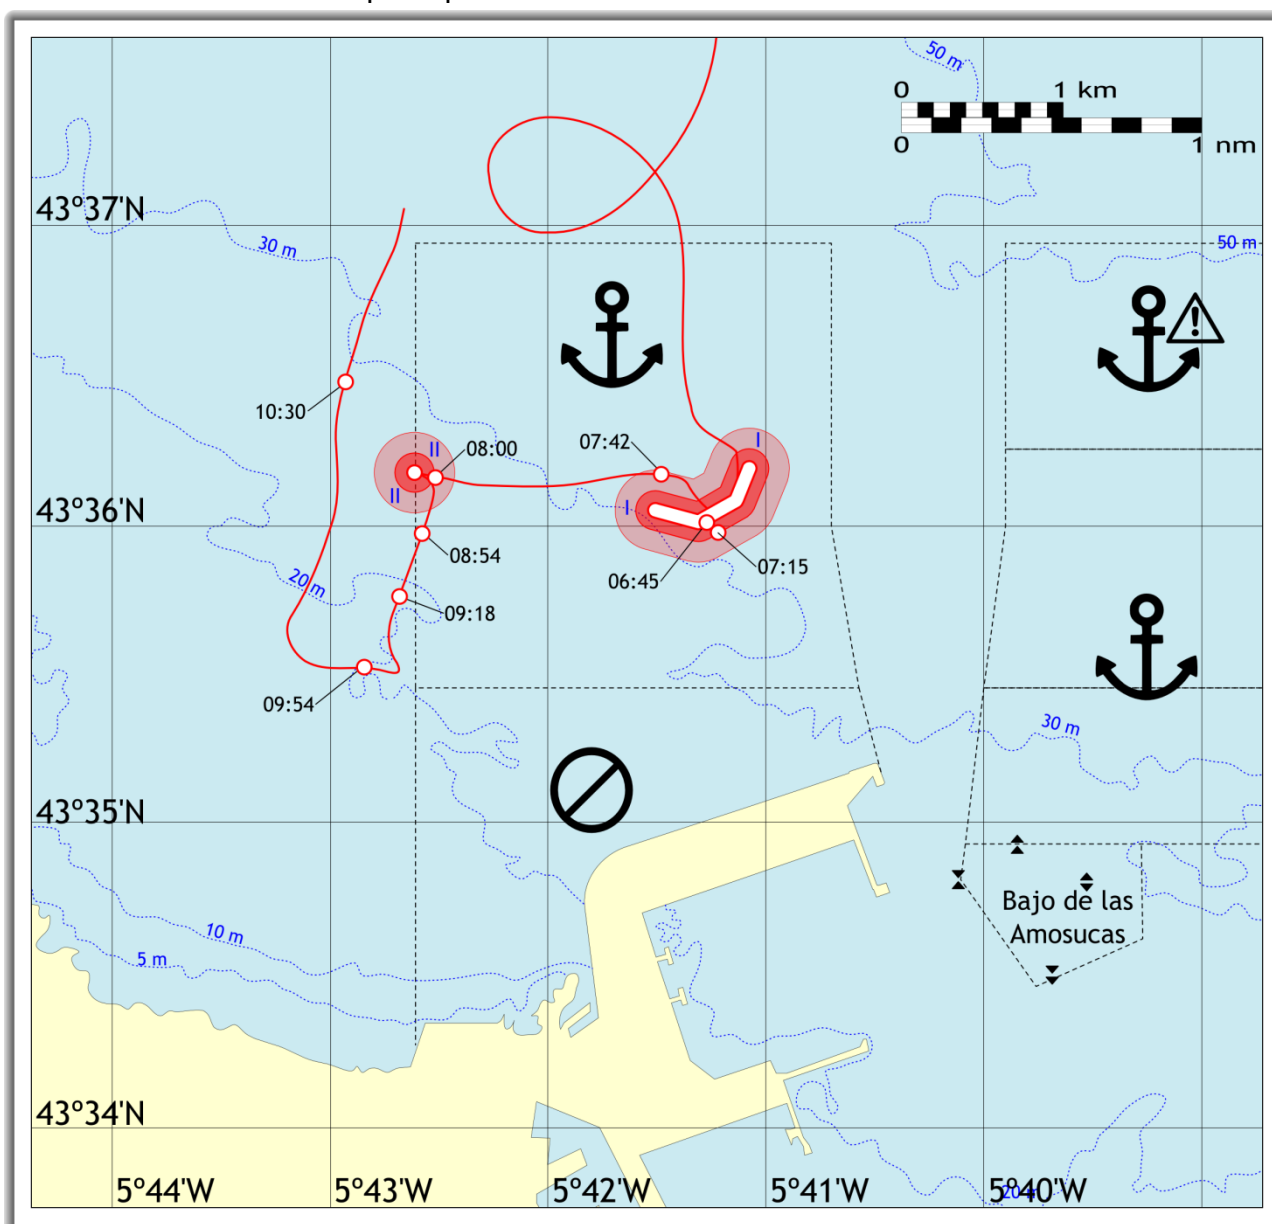
Figura 3. En rojo, derrota del B/M CAPE BALTIC. En trazo grueso, las zonas donde fondeó

En la mañana del día 28 de enero de 2013 como consecuencia del incremento de la intensidad del temporal, el ancla del B/M CAPE BALTIC empezó a garrear. Esto junto con el hecho de que el buque AM EX-PRESS se encontraba fondeado bastante cerca hizo tomar la decisión de virar el ancla y desplazarse a un nuevo lugar de fondeo que fuese más seguro. Pocos minutos después de las 08:00 horas el B/M CAPE BALTIC quedó fondeado de nuevo en otra zona (ver Figura 3, zona de trazo grueso con el símbolo “II”) donde la profundidad era de 23 metros.

Tras virar el ancla por segunda vez, el buque estuvo navegando en zonas de sonda en la carta inferior a 20 m.

El buque estaba experimentando fuertes movimientos que, junto con la reducida profundidad, pudieron haber causado que el fondo de la proa golpearse el fondo en varias ocasiones, causando los daños estructurales detectados y la inundación de los espacios de proa.

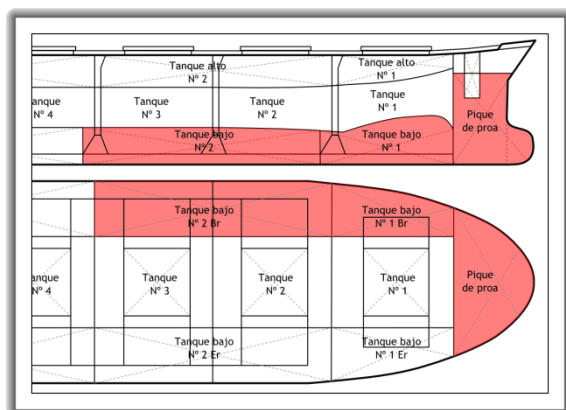
Figura 4. Espacios inundados

A las 10:30 horas el primer oficial informó de que salía agua por la tubería de sonda del tanque de doble fondo nº 1 de babor. El capitán ordenó sondar todos los tanques de lastre y sentinas. Descubrieron que había entrado agua en los tanques de doble fondo nº1, nº2 de babor y en el pique de proa. Inmediatamente pusieron en marcha las bombas de lastre para achicar en primer lugar el tanque de doble fondo nº 1 de babor. Posteriormente decidieron achicar los tres tanques a la vez. Durante la operación se fueron tomando sondas regularmente y se comprobó que el nivel de los tanques no disminuía apreciablemente. En este momento el buque tenía un asiento por proa de más de tres metros y una escora a babor de dos grados.

El capitán comprobó que no existían vías de agua en ningún otro tanque o espacio del buque y decidió aislar los tanques de doble fondo nº1 y nº2 de babor, ya que a pesar de las bombas, éstos seguían totalmente inundados. A continuación se comenzó a achicar agua del pique de proa, logrando un descenso apreciable de su nivel.

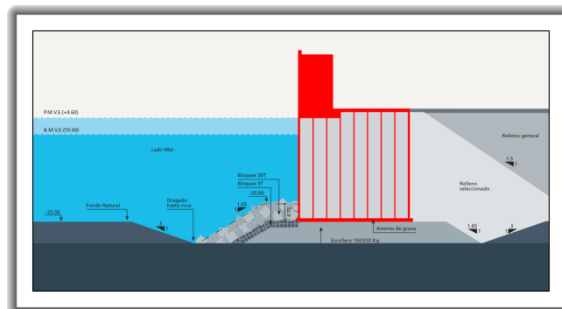
Figura 7. Dique Norte

El dique de abrigo está formado por dos tramos, un primer tramo (Figura 6) denominado dique Torres, cuyo origen se encuentra en la Punta Pequeña del Cabo de Torres y que tiene forma de talud y un segundo tramo (Figura 7) denominado dique Norte que fue diseñado como dique vertical, con el objeto de reducir la cantidad de material necesario en su construcción, abaratar los costes de la obra y reducir los plazos de ejecución. Para la conexión entre los dos tramos del dique se diseñó una transición cuyo objetivo era impedir el paso de la onda corredera que procede del dique vertical.

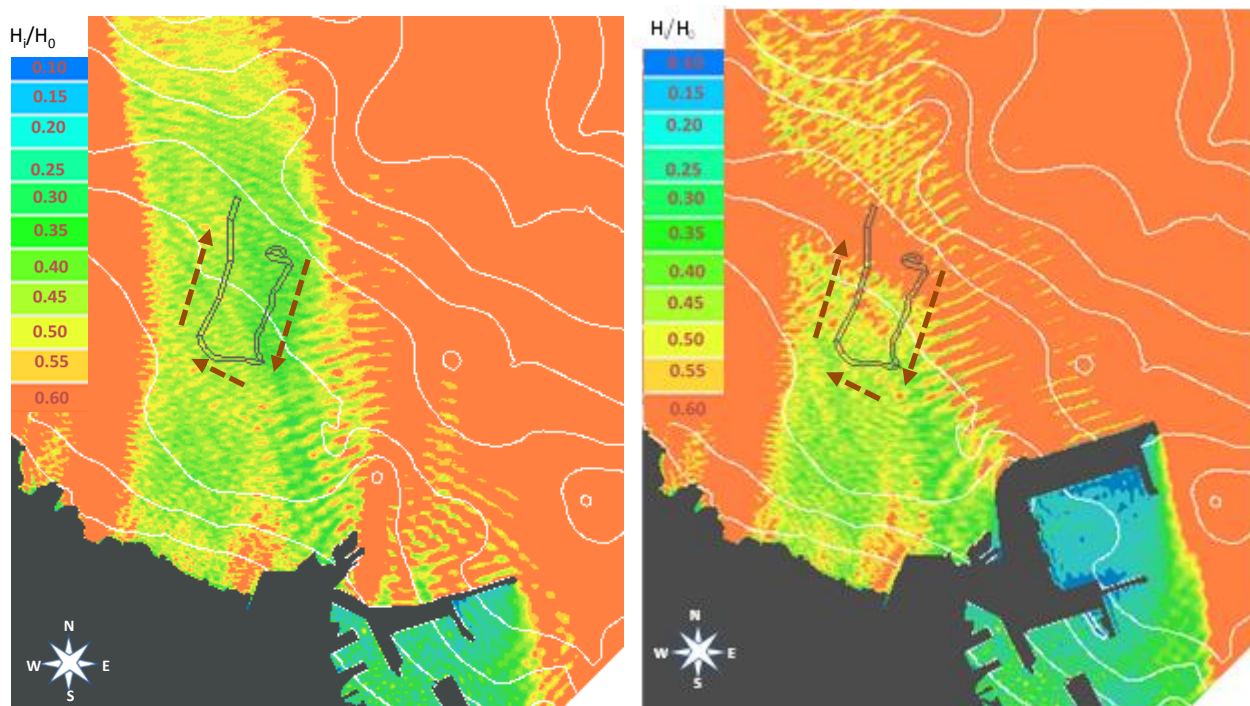
Figura 9. Coeficiente de transformación de la altura significativa del oleaje incidente con respecto a aguas profundas, antes (izquierda) y después (derecha) de la ampliación del puerto

oleaje exterior, y en el aporte al fondeadero de energía reflejada por el nuevo dique de abrigo, de tipología vertical y directamente enfrentado a los oleajes dominantes y reinantes. Esta situación determina la formación, en esta zona de fondeo, de dos frentes de oleaje con direcciones de avance opuestas que, para oleajes de cierta envergadura, propician situaciones altamente desfavorables para la navegación y permanencia de buques y embarcaciones en el fondeadero.

La Figura 9 muestra cómo el oleaje procedente del NW, reflejado en el dique Norte, incide en el fondeadero empeorando las condiciones de oleaje con respecto a la configuración del puerto antes de la ampliación. En la figura se ha trazado la derrota del B/M CAPE BALTIC tras virar el ancla por segunda vez. Se indica el sentido de la trayectoria del buque mediante flechas.

El oleaje en el fondeadero era más elevado que el esperable en zonas costeras próximas, considerando el oleaje en alta mar, a causa de la influencia del dique Norte del puerto en la reflexión del oleaje incidente.

1. Que revise las condiciones de uso y explotación del fondeadero del puerto de Gijón teniendo en cuenta la alteración de las condiciones de oleaje surgidas tras la ampliación del puerto.
