Informe técnico S-23/2013

Hundimiento del pesquero RUMBO AL MAR, cuando faenaba a 6 millas de Conil de la Frontera, el día 9 de noviembre de 2012.

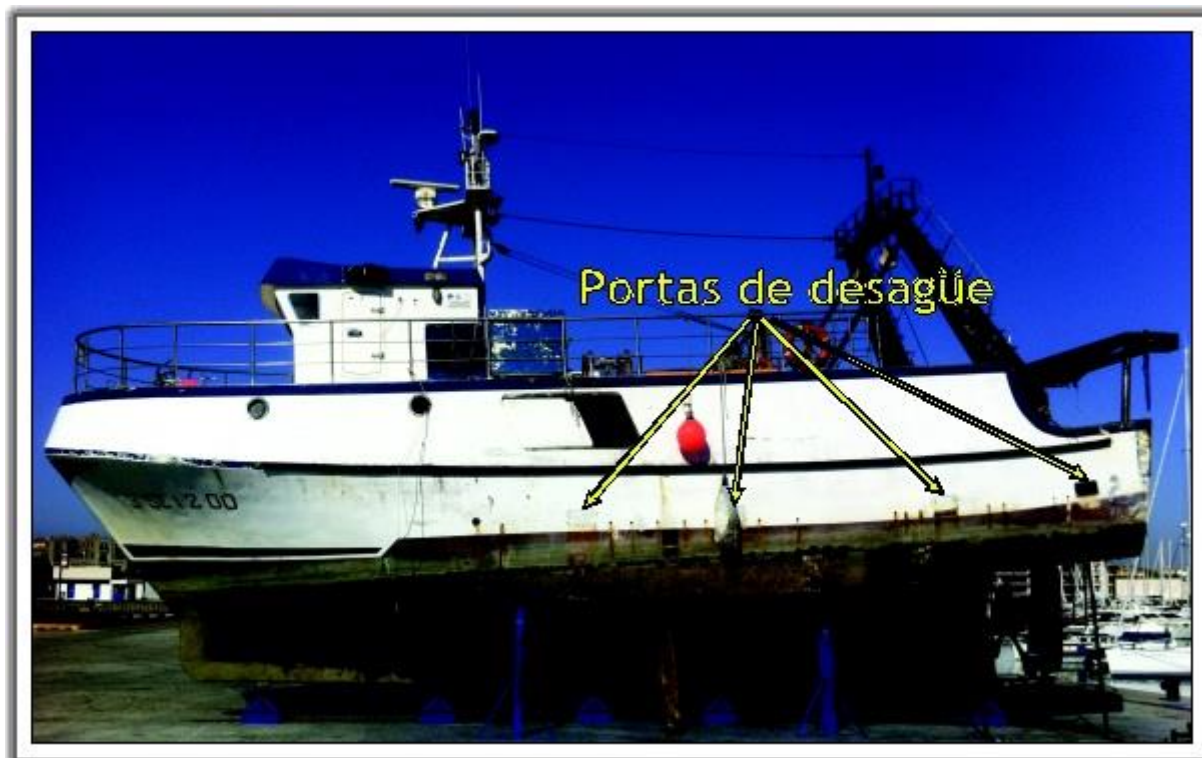
Figura 2. Disposición de las portas de desagüe de la E/P RUMBO AL MAR

La E/P RUMBO AL MAR zozobró por pérdida de estabilidad tras depositar en cubierta el arte de pesca con las capturas del tercer lance del día. Todo indica que tras izar el copo el pesquero alcanzó una escora suficiente para embarcar agua por las portas de desagüe de babor situadas más a proa, que no pudo ser desalojada por las portas de popa, al estar éstas obstruidas por el copo.

Las circunstancias del accidente indican que éste se produjo al embarcar agua sobre cubierta, inicialmente por las portas de desagüe situadas a media eslora a babor, que no podía ser desalojada por las portas de popa al haber quedado obstruidas éstas por el copo del arte. Inicialmente el agua no penetró en los espacios interiores de la embarcación, por lo que se ha considerado pertinente analizar la posición de las portas de desagüe en las situaciones finales de equilibrio analizadas. Por ello no se han analizado los puntos de inundación progresiva considerados en el libro de estabilidad.

En la situación de carga 1 las portas de desagüe de babor situadas cerca de la sección media quedan al ras de la superficie, sin considerar viento. Con viento y balance quedarían parcialmente sumergidas.

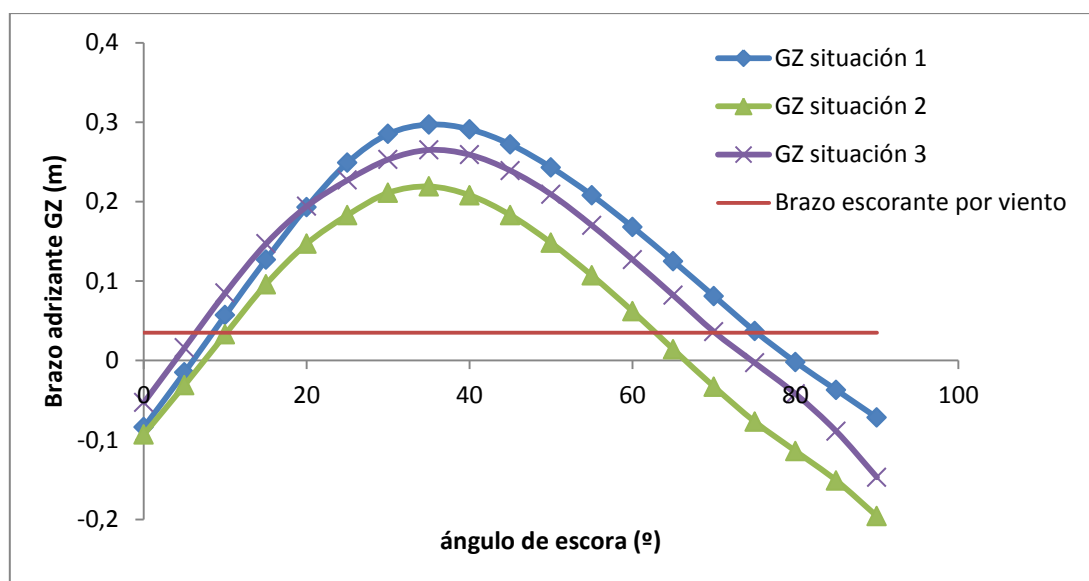
Figura 5. Curva de estabilidad y brazo escorante por viento de 16 nudos en las situaciones de carga 1, 2 y 3

Además de comprobar la situación de equilibrio en las ocho situaciones consideradas, se ha calculado la estabilidad en las situaciones de carga 1, 2, y 3, que se han considerado representativas de la estabilidad de la embarcación. Las curvas y datos de estabilidad en estas situaciones de carga se presentan en la Figura 5 y tablas siguientes.

Las curvas de estabilidad presentadas muestran un área adecuada, salvo en la situación de carga 2. El hecho de que estas áreas no alcancen los valores mínimos exigidos por la normativa no es un indicativo de riesgo inminente: las condiciones marítimas y meteorológicas no eran demasiado adversas, y en esa condición la embarcación todavía tenía un GM de 0,735 m. De hecho la embarcación aguantó entre 45 minutos y dos horas (según las fuentes consultadas) con el copo a bordo antes de volcar completamente.
