COMISIÓN PERMANENTE DE  
INVESTIGACIÓN DE ACCIDENTES  
E INCIDENTES MARÍTIMOS

## INFORME CIAIM-01/2020

Abordaje entre los buques de pesca PLAIA DE RUETA y LOREMAR, a 16 millas al Norte de Cabo Vidio (Asturias), el 22 de mayo de 2018

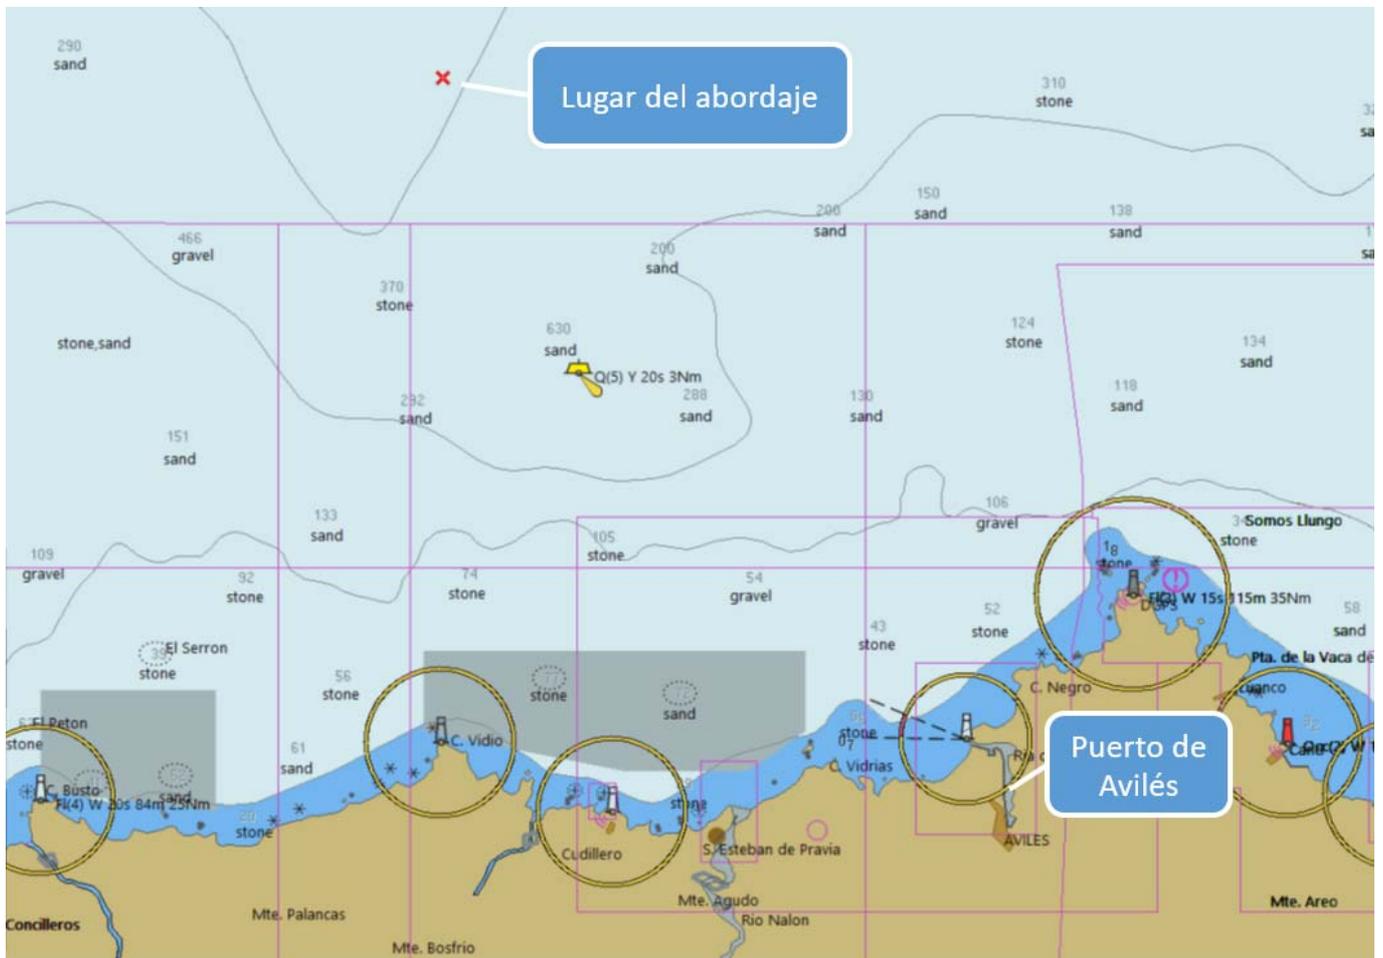
Figura 4. Zona del accidente

Transcurridos cuarenta y cinco minutos, entre las 20:01 y las 20:02 horas del 22 de mayo, ambos buques colisionaron mientras mantenían los rumbos y velocidades antes mencionados. Ninguno de los dos buques varió rumbo ni velocidad durante los tres cuartos de hora previos al abordaje.

El abordaje se produjo con la proa del B/P PLAIA DE RUETA, que impactó en la aleta de babor del B/P LOREMAR sobre la flotación, provocando daños en la obra muerta, amurada y pórtico de arrastre.

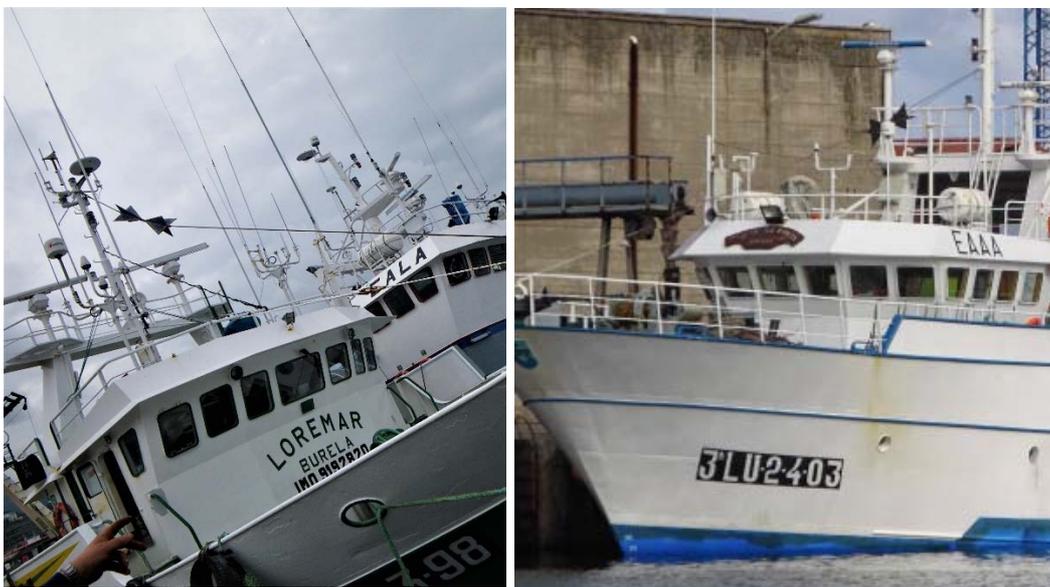
En relación con este accidente, al haber luz de día, la señalización de la capacidad de maniobra restringida en el B/P LOREMAR se realizaba únicamente mediante la señal bicónica prescrita en la Regla 26, esto es, una marca consistente en dos conos unidos por sus vértices en línea vertical.

No es infrecuente en algunos buques de arrastre exhibir esta marca permanentemente, y no solamente cuando están arrastrando. Se puede observar su disposición en ambos barcos, estando ambos atracados en puerto:

Figura 5. Marca bicónica de capacidad de maniobra restringida, en ambos buques, estando en puerto.

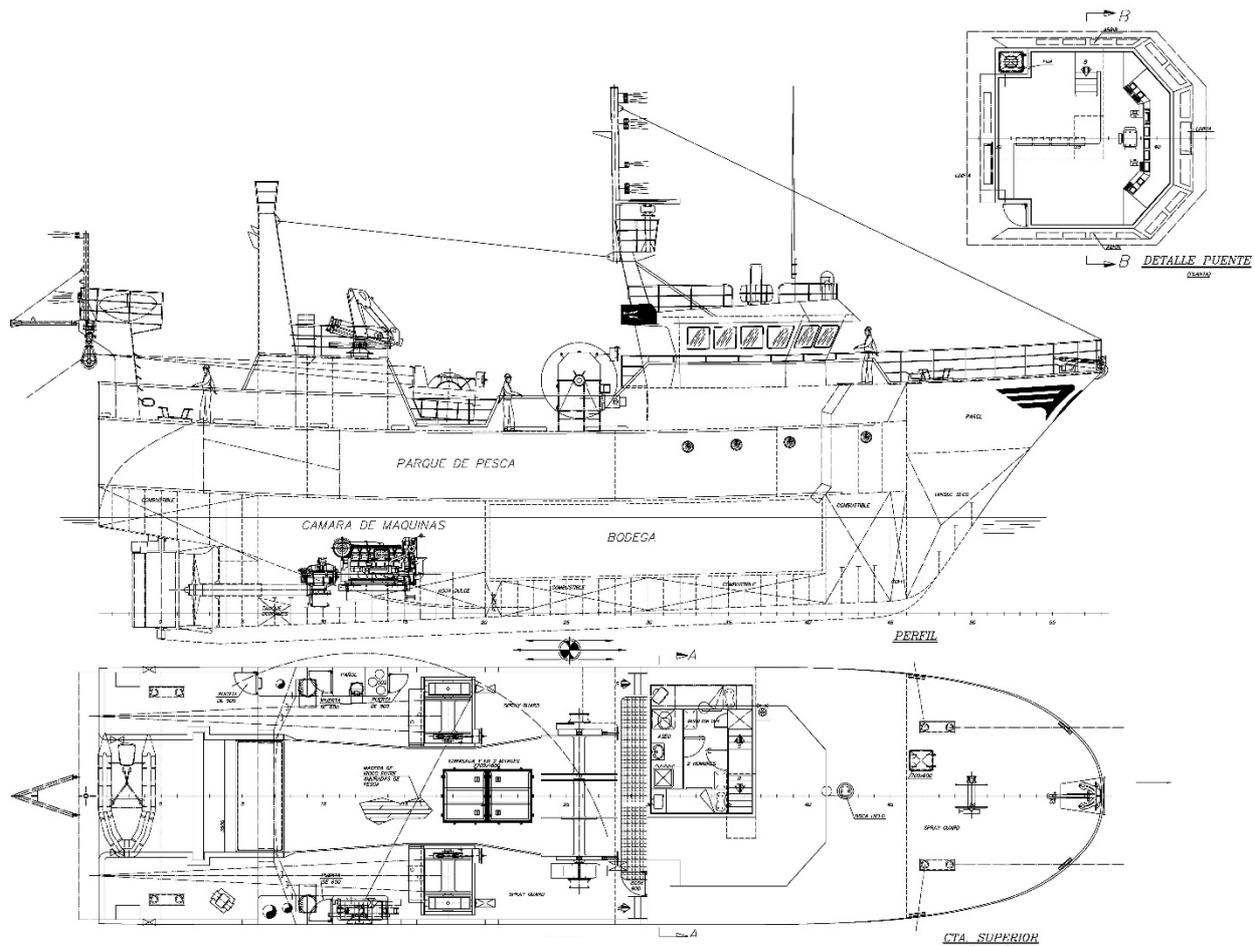
Figura 6. Disposición general del B/P PLAIA DE RUETA

Dado lo anterior, tras comprobar que desde el puesto de mando se cumplen los requisitos mínimos de visibilidad establecidos en la normativa, se ha medido, gracias al plano de disposición general, el ángulo formado entre la horizontal y el borde superior de las ventanas delanteras, obteniendo el valor de  $14,10^\circ$ . Este valor resulta inferior a la elevación del sol sobre el horizonte en el momento del accidente, que era de  $19,66^\circ$ .

No obstante, este ángulo estará afectado por los calados reales del buque, así como por sus movimientos en el oleaje, principalmente el cabeceo y el balance.

Ese movimiento de cabeceo estimado, junto con el balance, sería suficiente para que desde el puente de mando del B/P PLAIA DE RUETA se viera directamente el sol, al menos de forma intermitente.

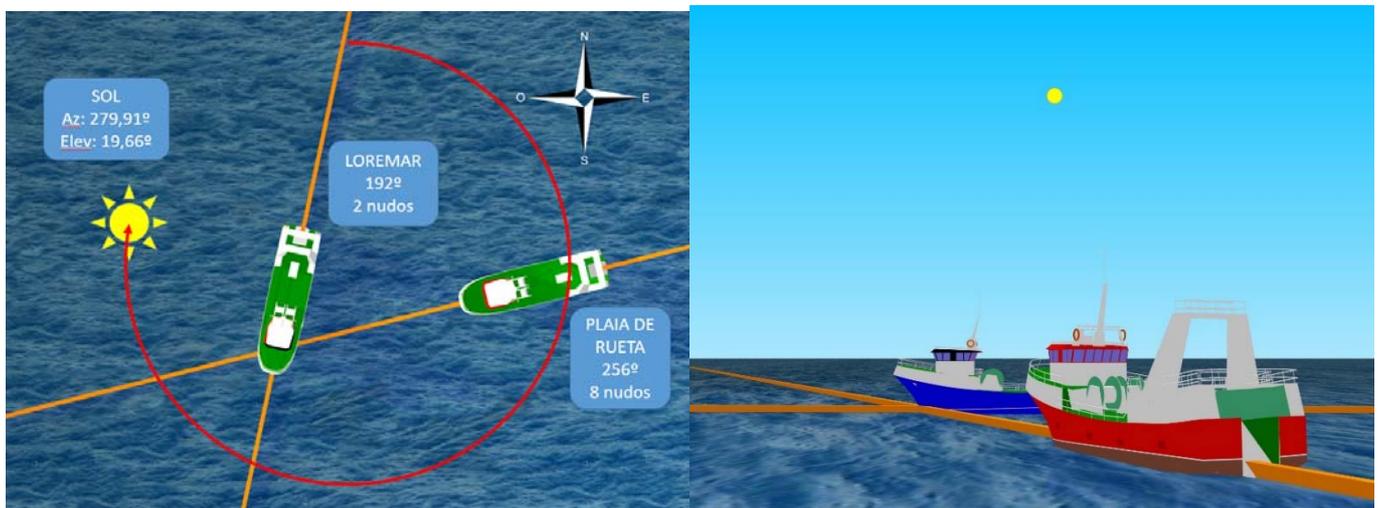
Además, al estimar la posición relativa de los dos buques con respecto al sol en los minutos previos al abordaje, se comprueba que el B/P PLAIA DE RUETA veía al B/P LOREMAR a 14° por estribor, mientras que tenía el sol a 24° por estribor, un ángulo muy cercano.

Por tanto es probable que, de efectuar la vigilancia en el puente de modo exclusivamente visual, el patrón del B/P PLAIA DE RUETA tuviera cierta dificultad en distinguir al B/P LOREMAR en las proximidades.

Figura 8. Configuración de ambos buques en los instantes previos al abordaje
