COMISIÓN PERMANENTE DE
INVESTIGACIÓN DE ACCIDENTES
E INCIDENTES MARÍTIMOS

INFORME CIAIM-1/2022

Inundación y posterior hundimiento del pesquero MARHVIN a 53 millas al N de punta Galea (Vizcaya), el 10 de agosto de 2020

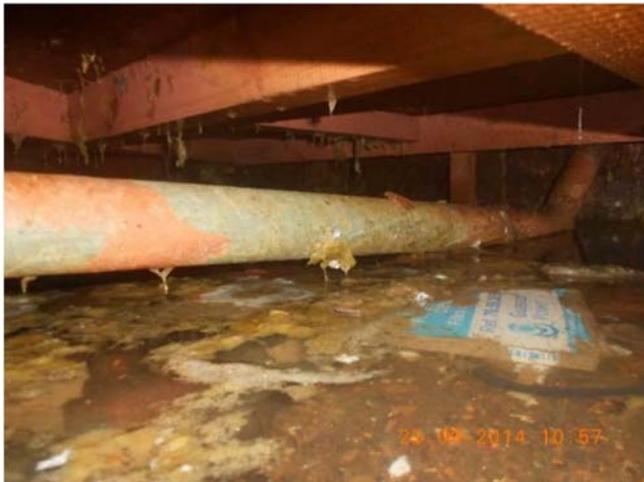
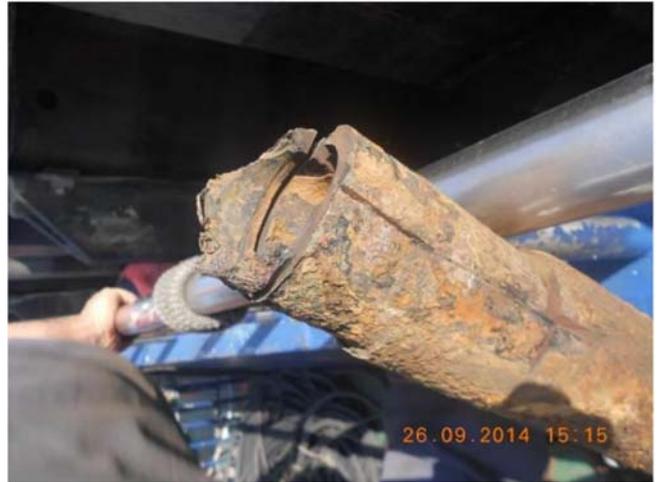
En septiembre de 2014, el buque sufrió una vía de agua ocasionada por la rotura de una tubería que atravesaba el rancho de popa. Dicha tubería presentaba un tramo con una gran corrosión. En esta ocasión la vía de agua pudo ser controlada haciendo uso de los medios de achique del pesquero y de una bomba suministrada por otro buque.

Figura 5. Tubería corroída en 2014 (1)

Figura 6. Tubería corroída en 2014 (2)

El accidente del año 2014 tuvo lugar mientras faenaban, por la picadura en un codo pasamamparos de la línea de descarga de la bomba de baldeo del barco, en un ramal que salía de la cámara de máquinas hacia las maquinillas de popa (el baldeo se utilizaba para su refrigeración) y que atravesaba el rancho de popa (ver figuras). La línea se encontraba cubierta por paneles en el interior del rancho. En el momento de ese accidente, la tripulación al completo se encontraba faenando cuando sonó la alarma de sentinas del rancho de popa. Dicha alarma fue acusada por el patrón sin darle importancia inmediata ya que, según sus palabras, no es raro que en medio de un lance entre algo de agua en el pañol de popa y haga saltar la alarma, por lo que siguieron con la faena. En un momento dado, el mecánico (el único que no se encontraba en cubierta) fue al rancho a por tabaco, momento en que advirtió la inundación.

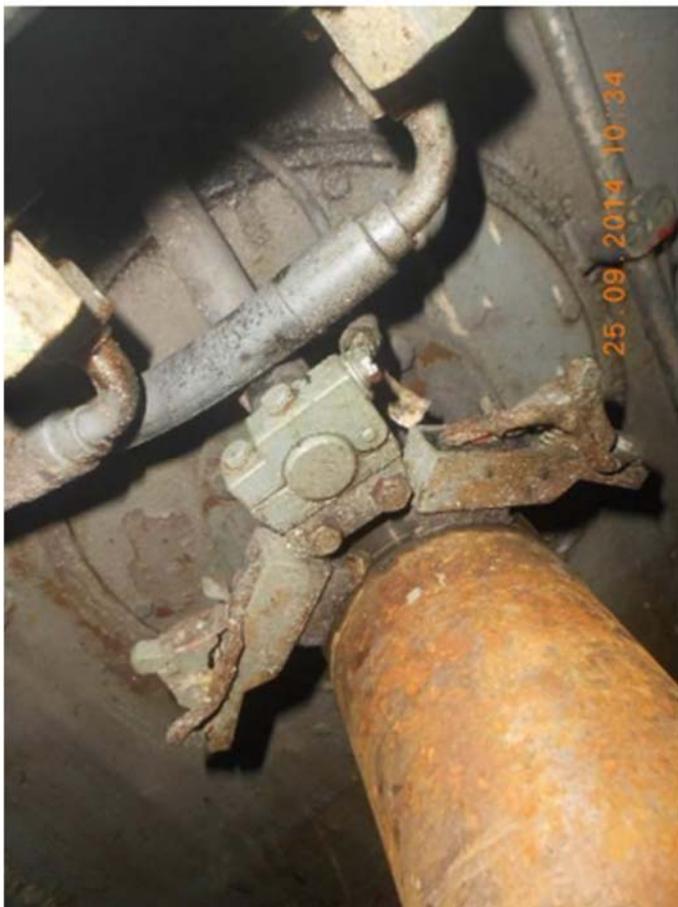
Figura 7. Eje de cola atravesando mamparo de popa de cámara de máquinas

El achique del agua de dicho compartimento también se realizaba a través de las bombas de la cámara de máquinas por una tubería de 2" de diámetro. La tubería también disponía de una válvula de compuerta junto al mamparo para impedir el paso del agua. Dicha válvula se mantenía normalmente cerrada. El eje de cola también atravesaba el mamparo (Figura 7).

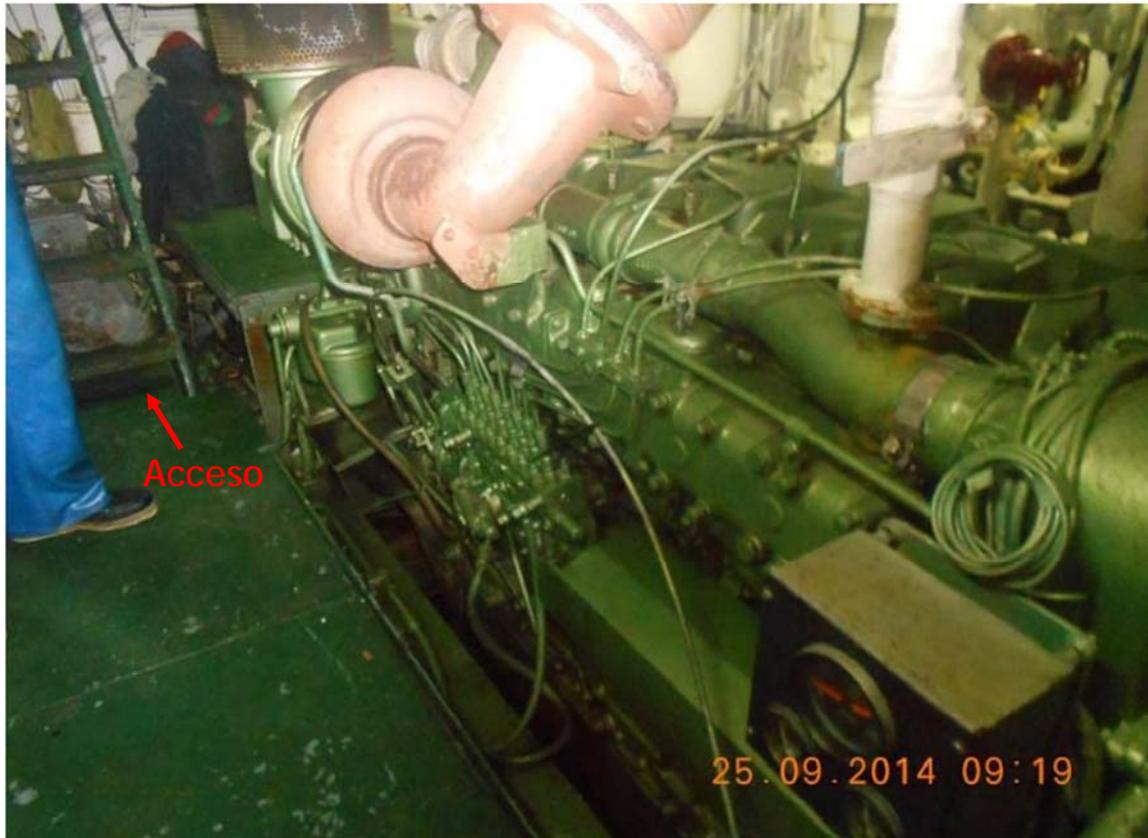
Figura 8. Acceso a cámara de máquinas situado en la banda de estribor

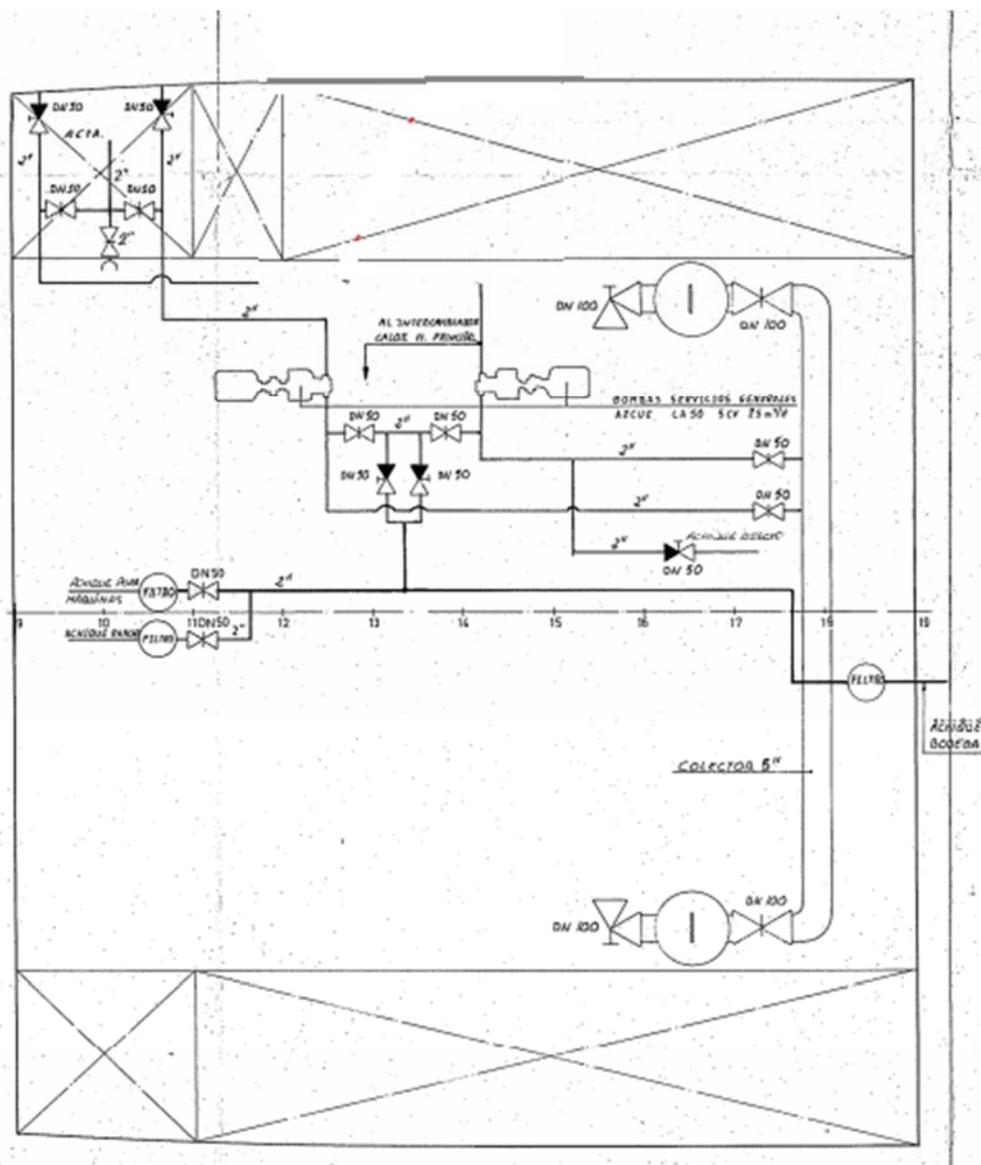
Según el plano de achique, baldeo y contraincendios (ver Figura 9) las tuberías de los distintos servicios de agua salada tenían un diámetro de 2". El colector de fondos tenía un diámetro de 5" y las válvulas de sus dos tomas de mar eran accesibles desde el plan de la cámara de máquinas (ver Figura 10).

Figura 9. Plano de achique, baldeo y contraincendios

Si la entrada de agua se produjo por una de las tuberías de agua salada de 2" de diámetro, el tiempo requerido para embarcar la cantidad de agua en el momento en el que fue descubierta la inundación (más de 16m³) habría sido de más de 40 minutos, con un caudal inicial de entrada de unos 27 m³/h. Este caudal es compatible con el hecho de que el nivel de agua siguiera aumentando al poner en funcionamiento la bomba de achique, al ser su capacidad nominal de achique (25 m³/h) inferior al caudal de entrada. Ese caudal inicial de entrada de agua (27m³/h) también es compatible con el tiempo de 4 horas que tardó en hundirse el buque.

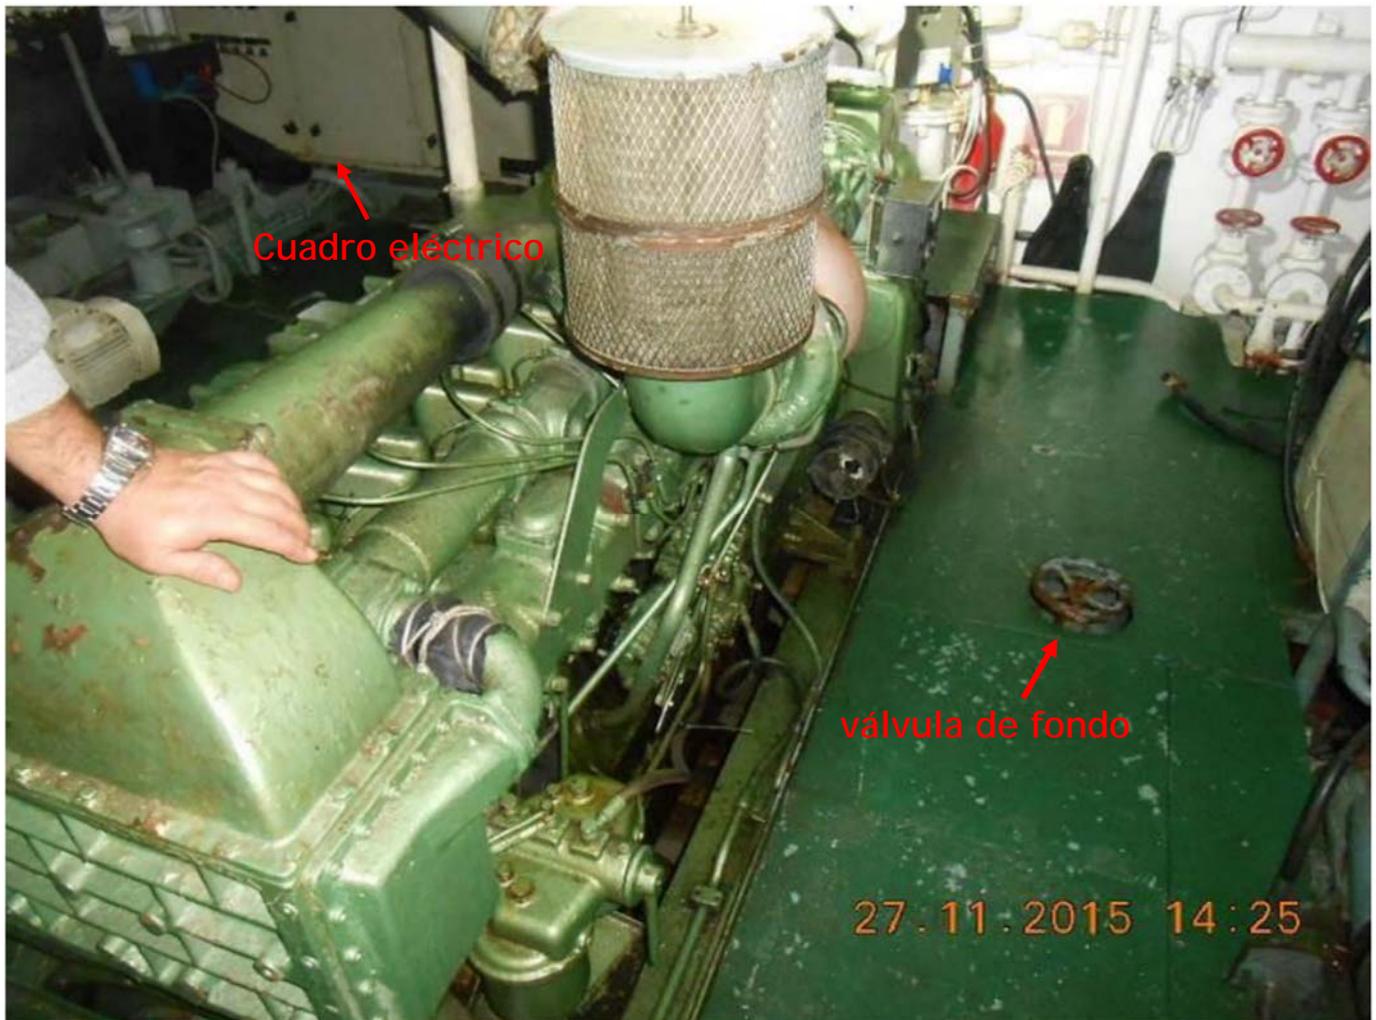
Figura 10. Cámara de máquinas banda de estribor

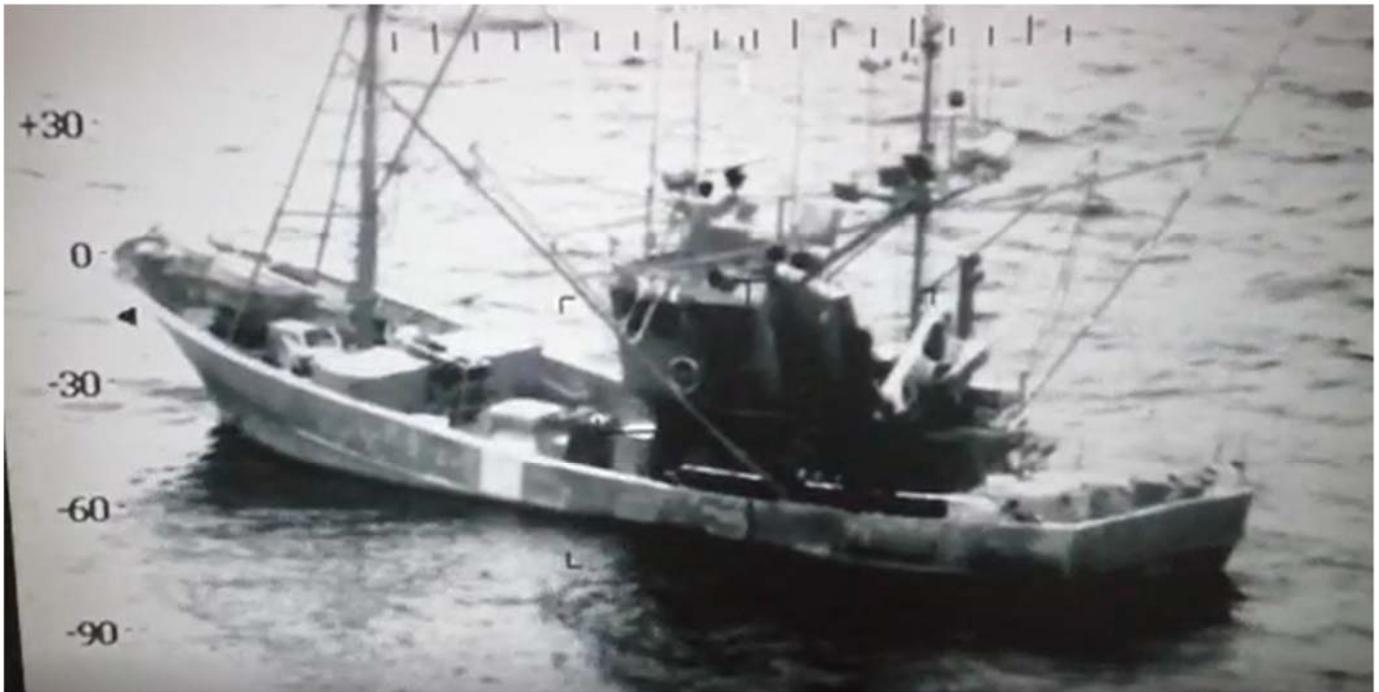
La E/P MAHRVIN se inundó en aguas iguales, sin escora ni asiento apreciables hasta los últimos instantes antes del hundimiento, tal como se aprecia en las imágenes tomadas por SASEMAR (Figura 11). Esto significa que la inundación no quedó confinada a la cámara de máquinas, sino que se extendió a los compartimentos de la bodega y del rancho, tal como demuestran los cálculos de inundación efectuados.

Figura 11. Imagen de E/P MARHVIN el día 10 de agosto del 2020 a las 01:33 horas (SASEMAR).
