INFORME CIAIM-01/2015

Vuelco de la embarcación de pesca EL CALAFU a unas 18 millas al Este del puerto de Taliarte (Gran Canaria) y posterior hundimiento, el 25 de agosto de 2014

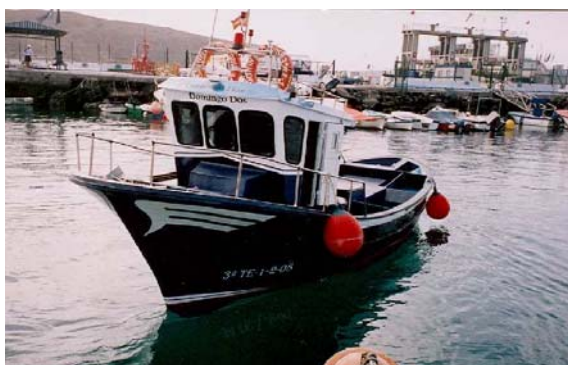
Figura 1. E/P EL CALAFU (ex DOMINGO DOS)

La comparación de las imágenes de las figuras 1, 3, 6, 7 y de otras imágenes no incluidas en este informe, hace suponer que la embarcación fue sustituida por otra, manteniendo la matrícula original del pesquero, sin conocimiento de la Administración Marítima. La construcción de la nueva embarcación y sustitución de la original no constan en el expediente de la embarcación en la Dirección General de la Marina Mercante. No hay certeza del momento en el que se produjo este cambio.

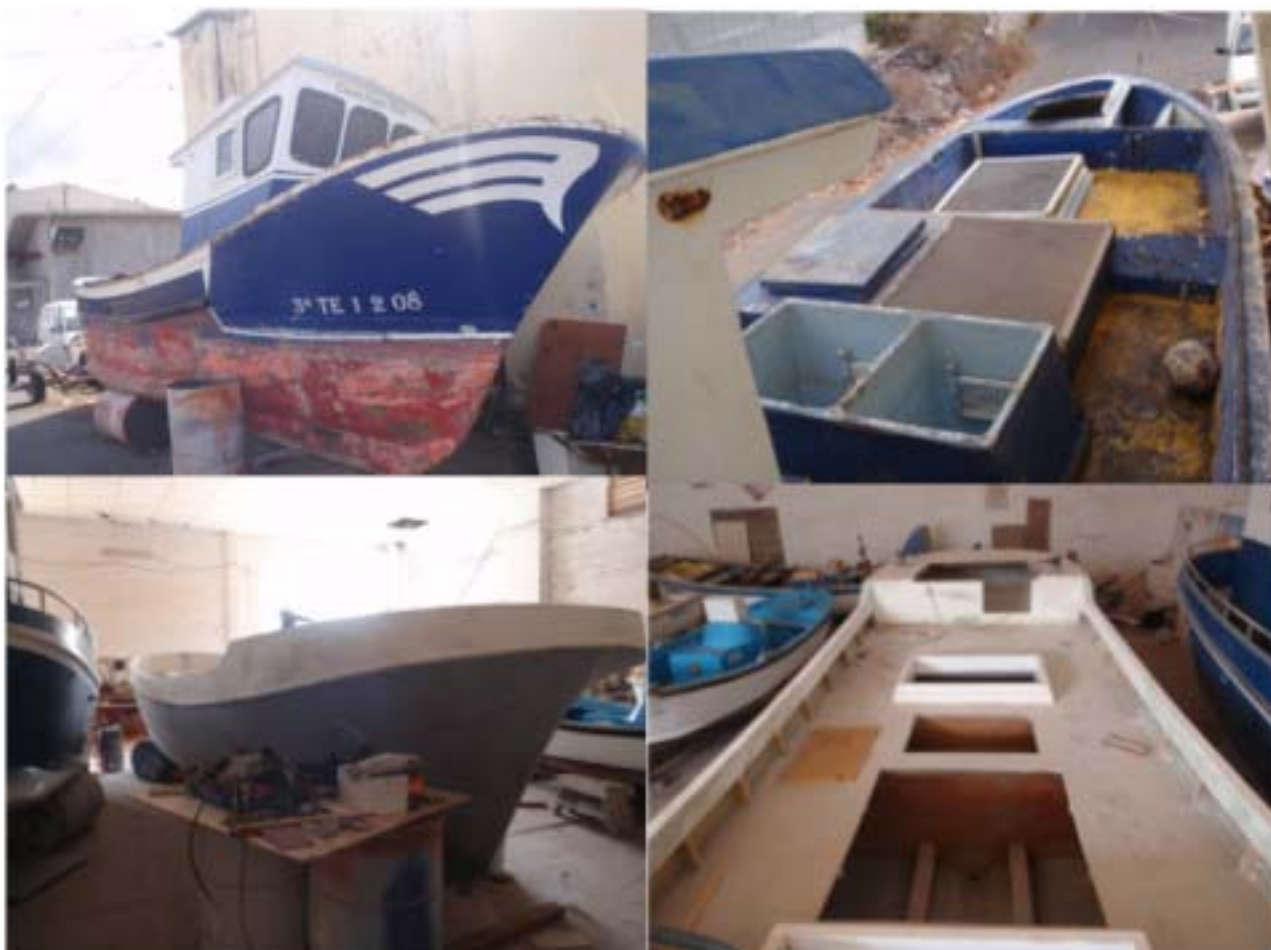
Figura 3. Fotografías del supuesto cambio de la embarcación

En la Figura 3 se muestran fotografías suministradas por la Capitanía Marítima de la embarcación original, (imágenes superiores) y de la embarcación que presuntamente la sustituyó (imágenes inferiores), en construcción. La comparación de estas imágenes con las figuras 1, 6 y 7 hace suponer que la embarcación original fue sustituida por otra, de nueva construcción, sin que conste dicho cambio a la Administración Marítima.

Dicho cambio no habría sido solicitado ni informado a la Administración Marítima, y por tanto la nueva embarcación no habría sido inspeccionada, sometida a los reconocimientos preceptivos, ni sometida a una prueba de estabilidad.

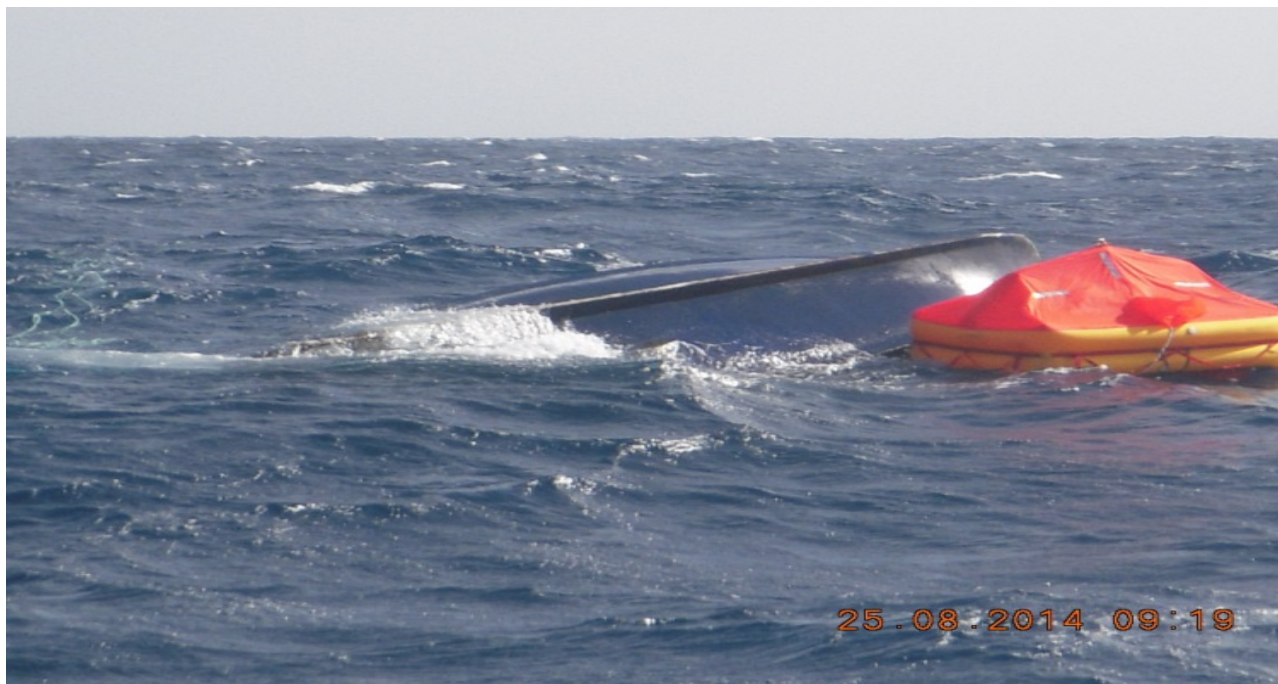
Figura 5. Vista de la embarcación EL CALAFU con la quilla al sol y de su balsa salvavidas.

El vuelco de la embarcación fue causado por los efectos producidos por dos golpes de mar que alcanzaron consecutivamente la embarcación. El primero provocó el embarque masivo de agua hasta la tapa de la regala, que no pudo ser desalojada rápidamente. A continuación un segundo golpe de mar causó una pronunciada escora a babor que provocó la zozobra de la embarcación.

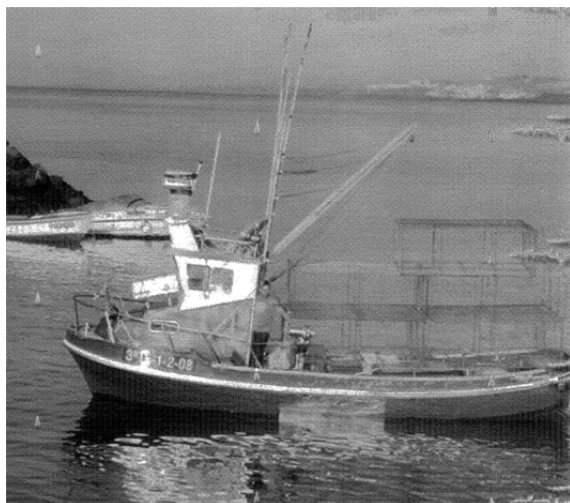
Figura 6. E/P EL CALAFU, en un momento indeterminado tras su construcción

La nueva embarcación no habría sido sometida a los reconocimientos preceptivos ni a una prueba de estabilidad para garantizar que disponía de estabilidad suficiente para navegar con seguridad.

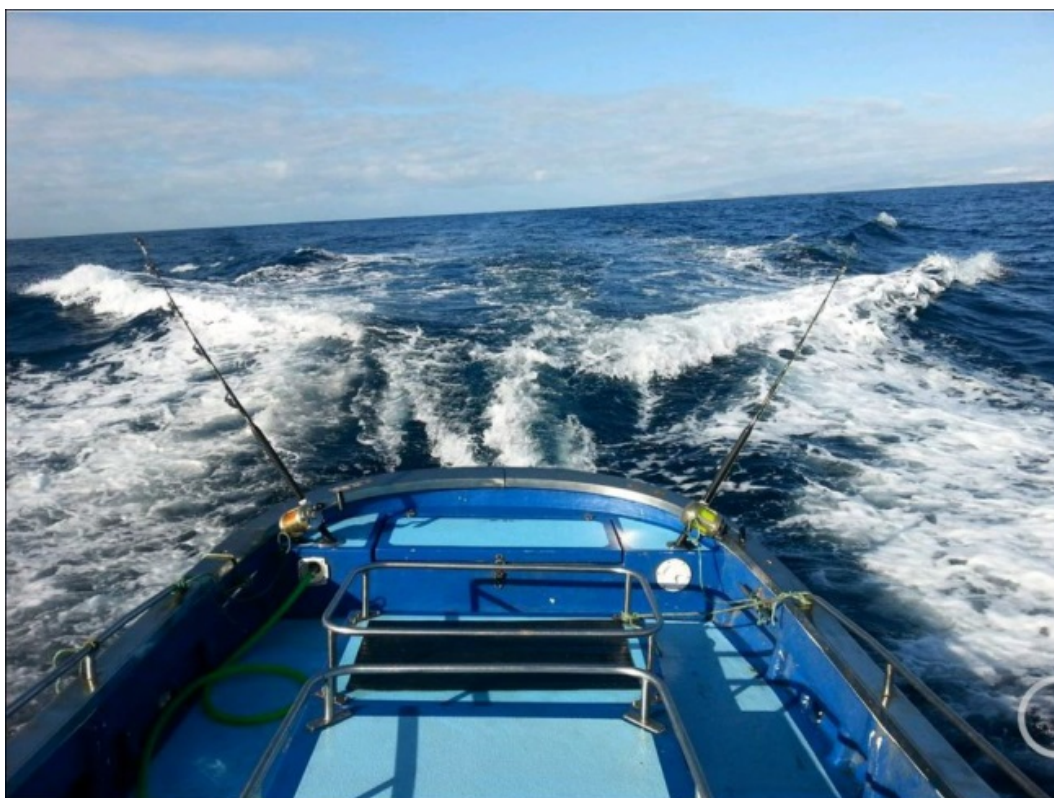
También es relevante que, de acuerdo con el proyecto original de construcción, el área mínima de los imbornales a cada banda era de 0,175 m², cifra acorde con la que resulta de aplicar la regla 14 (portas de desagüe) del anexo I del Real Decreto 543/2007, sobre normas de seguridad aplicables a pesqueros menores de 24 m de eslora. Sin embargo, ni en las figuras 3, 6, o 7, ni en ninguna de las imágenes que constan en el expediente de investigación de la CIAIM se aprecia la existencia de esos imbornales.

Figura 7. Vista de la popa de la E/P EL CALAFU
