COMISIÓN PERMANENTE DE
INVESTIGACIÓN DE ACCIDENTES
E INCIDENTES MARÍTIMOS

INFORME CIAIM-02/2020

Pérdida de control del dique cajonero AGRONAUTA cuando estaba siendo remolcado por el buque remolcador MONTE DA LUZ en la costa de Málaga, el día 28 de abril de 2017

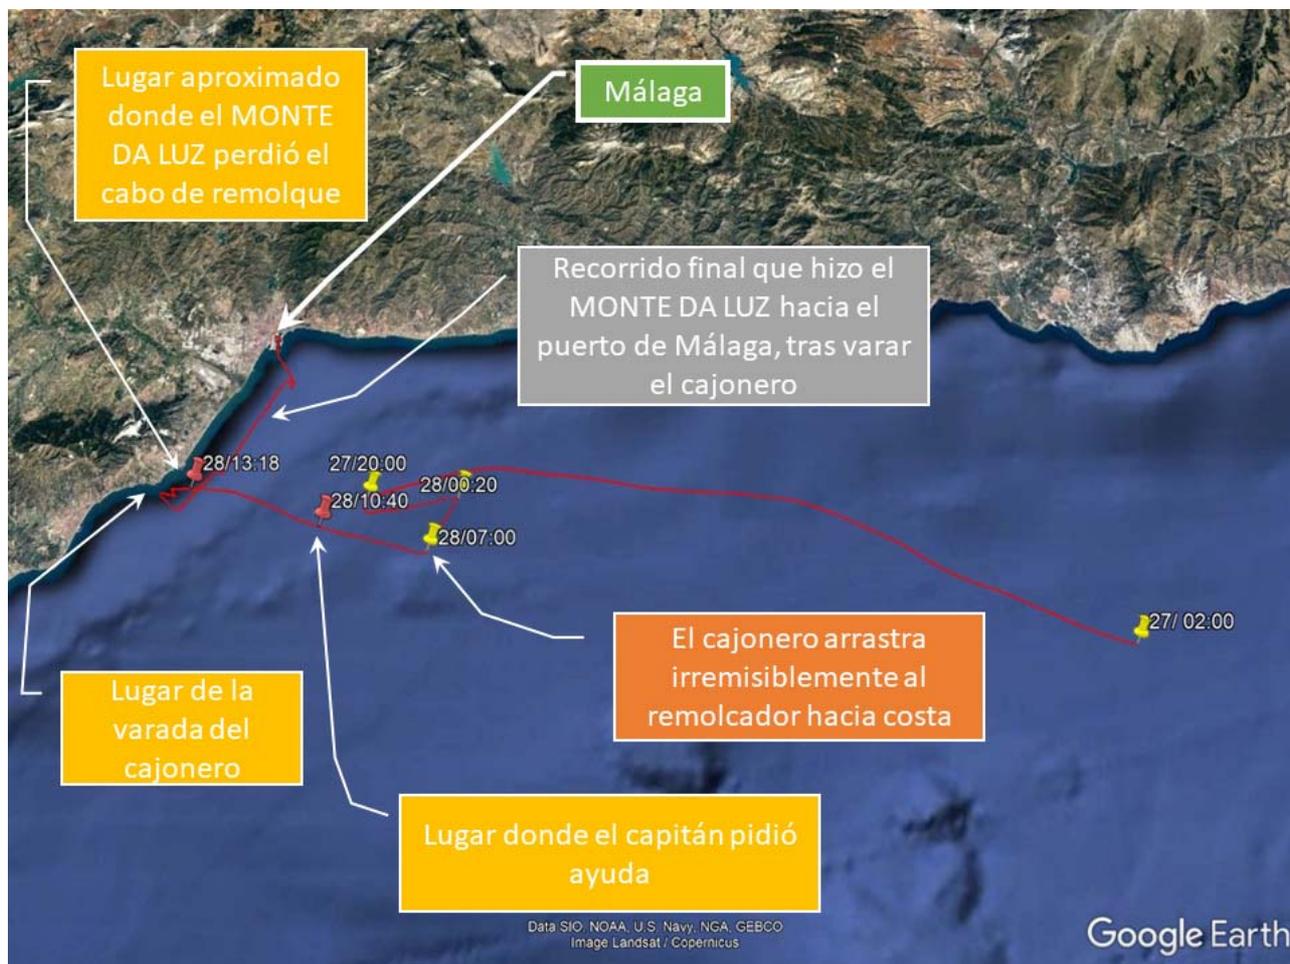
Figura 6. Últimos instantes del tren de remolque antes de la varada

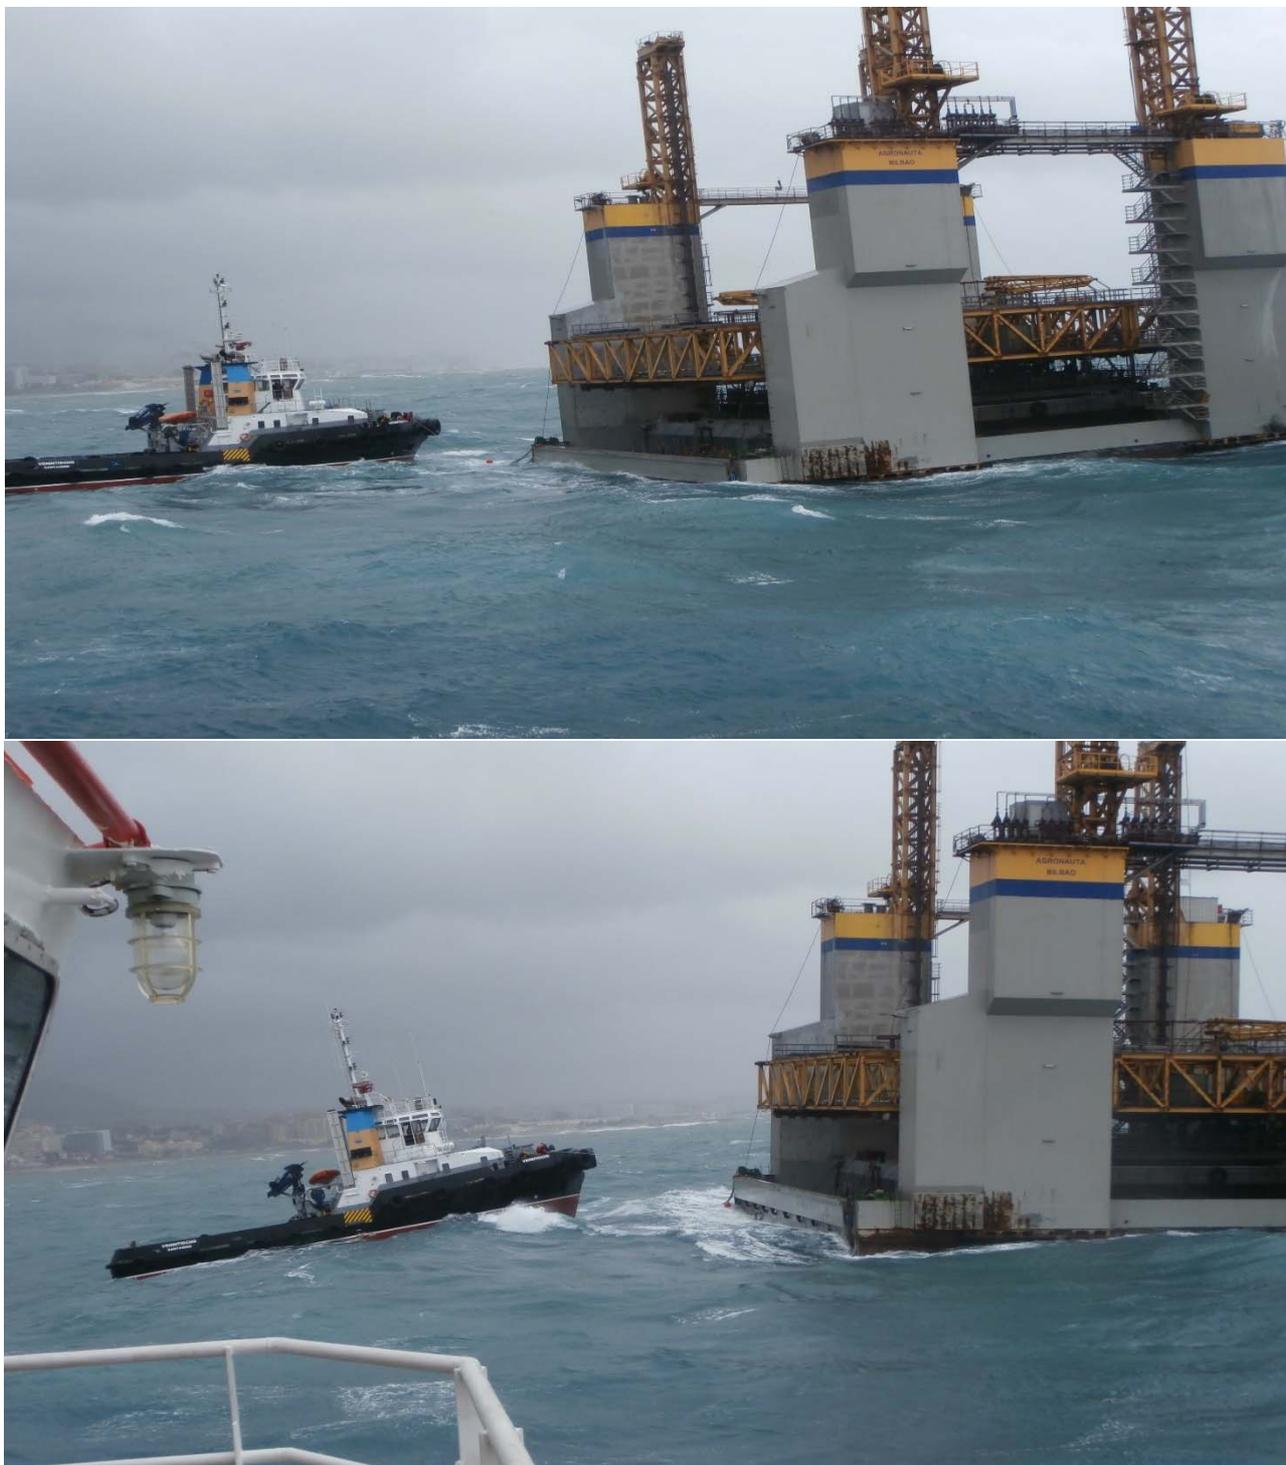
El capitán del MONTE DA LUZ, tras faltar el remolque, dirigió su remolcador a popa del cajonero tomando, entre otras, las fotos que se muestran en la Figura 7 donde se advierte que la boya del remolque de emergencia se encontraba muy cercana al cuerpo del cajonero, y los esfuerzos del VEHINTIOCHO para recuperarlo.

Figura 7. Esfuerzos del VEHINTIOCHO para cobrar el cabo de remolque de emergencia, en una situación de mar agitada. Fotos tomadas por el capitán del MONTE DA LUZ instantes después del largado involuntario del cable de remolque

13:29 h. La E/S SALVAMAR ALNITAK informó que el remolcador de puerto VEHINTIOCHO había cogido la boya del remolque de emergencia, pero que este se hallaba enredado por lo que no había podido virarlo y había perdido el bichero largo en la operación.

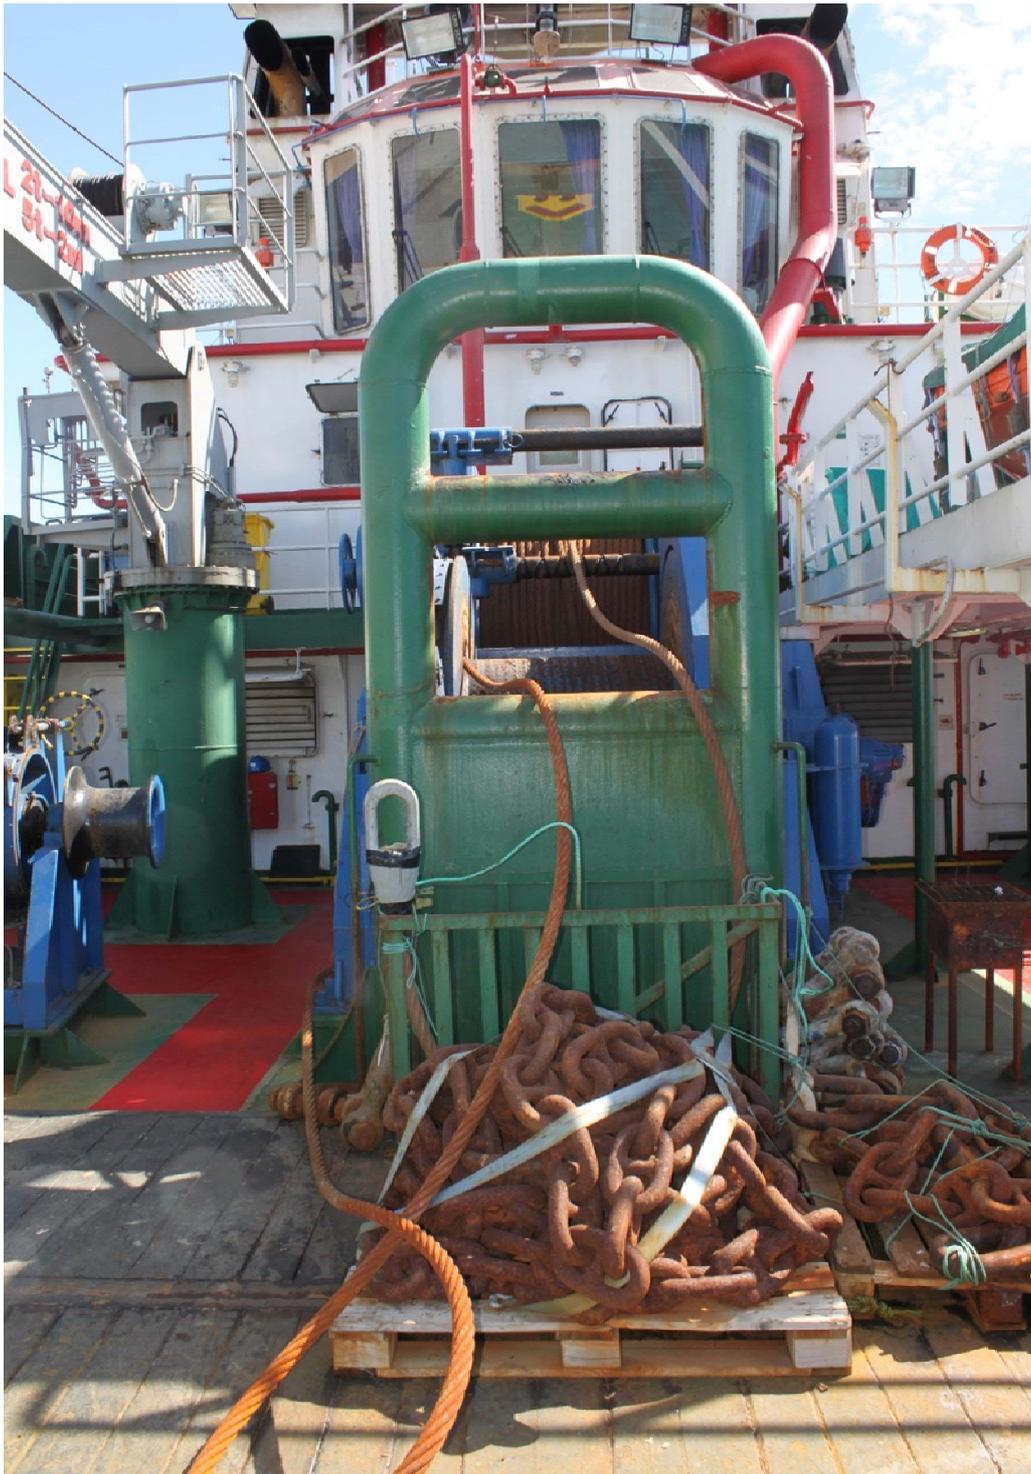
Figura 8. Vista de los dos tambores dispuestos en vertical para la maquinilla de remolque / maniobra de ancla

La capacidad nominal de retención del freno hidráulico que actuaba sobre la maquinilla era de 150 t, inferior a la carga de rotura del cable de remolque, lo que impediría su rotura en el caso de que sufriese un socollazo (sacudida o tirón violento) que originase una fuerza superior a las 150 t, ya que el freno permitiría a la maquinilla largar cable sin que se rompiera.

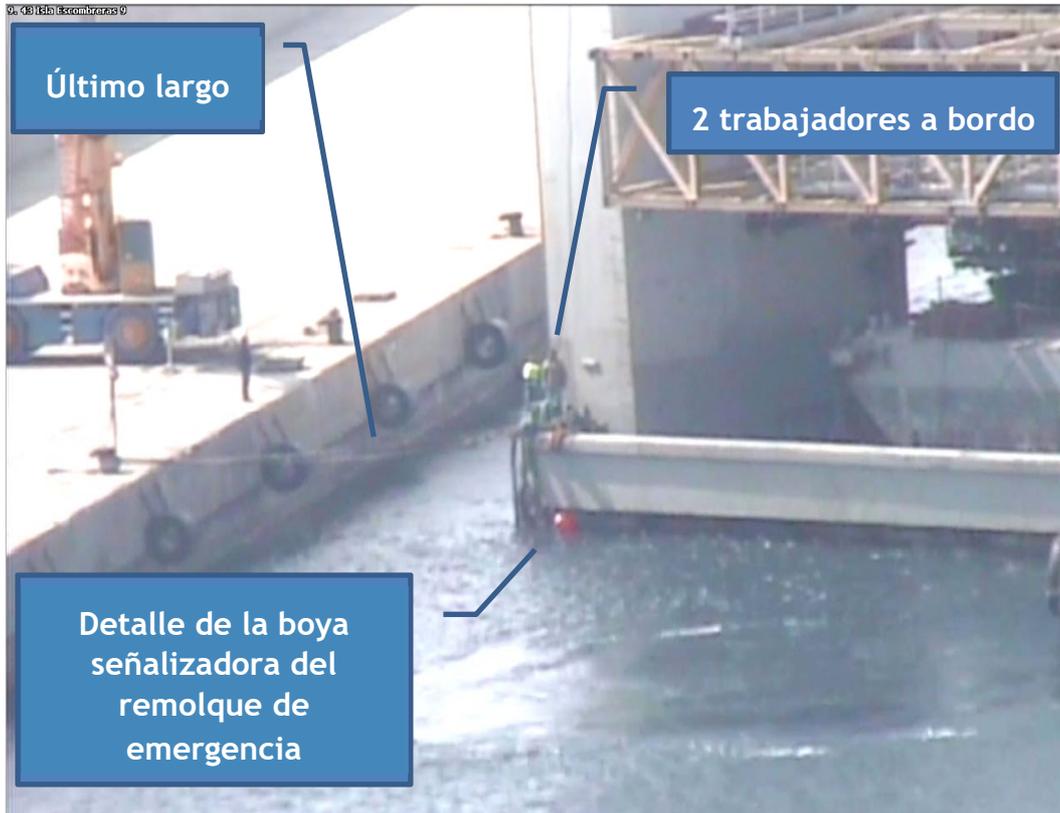
El cajonero zarpó del muelle con la maniobra de estachas sin recoger y con la boya señalizadora del remolque de emergencia colgando de la regala a ras de agua y su mensajero recogido a bordo, y de esta forma se dirigió a la mar¹⁸.

Figura 12. Instantes previos a la orden de “larga todo”. Fuente: CCTV del puerto de Escombreras.

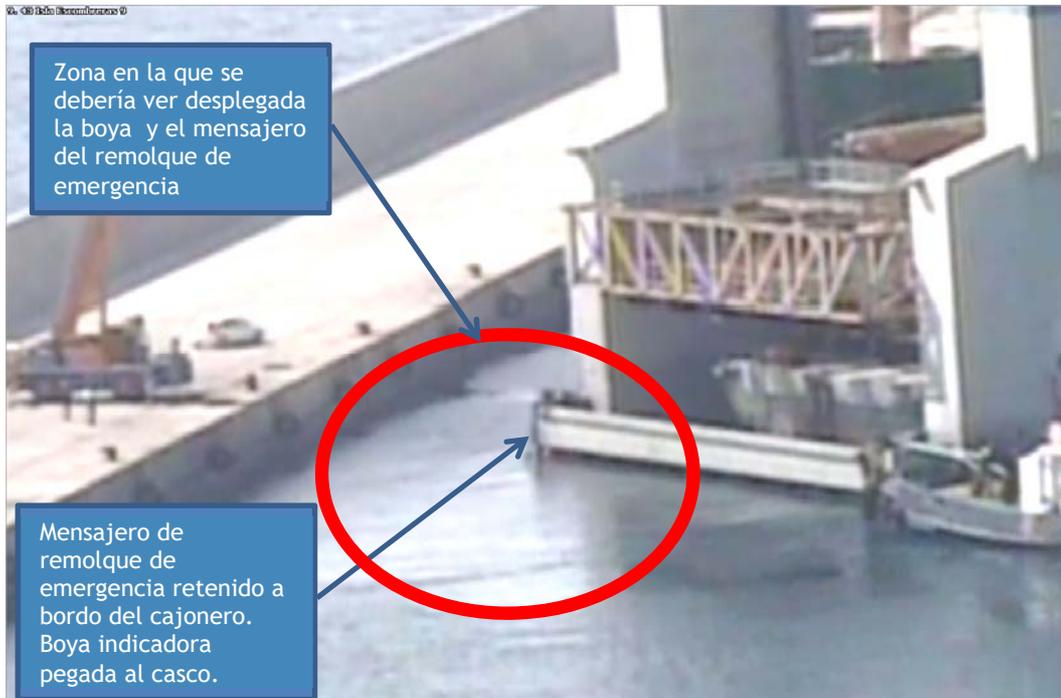
El resultado de todo ello es que el tren de remolque salió del puerto de Escombreras incumpliendo uno de los elementos esenciales impuestos en el Estudio de remolque; esto es, un remolque de emergencia operativo, con su boya señalizadora y mensajero totalmente desplegado, a popa. Ver Figura 13.

Figura 13. Zarpado del muelle del tren de remolque. Comienzo del viaje. Fuente: CCTV del puerto de Escombreras.

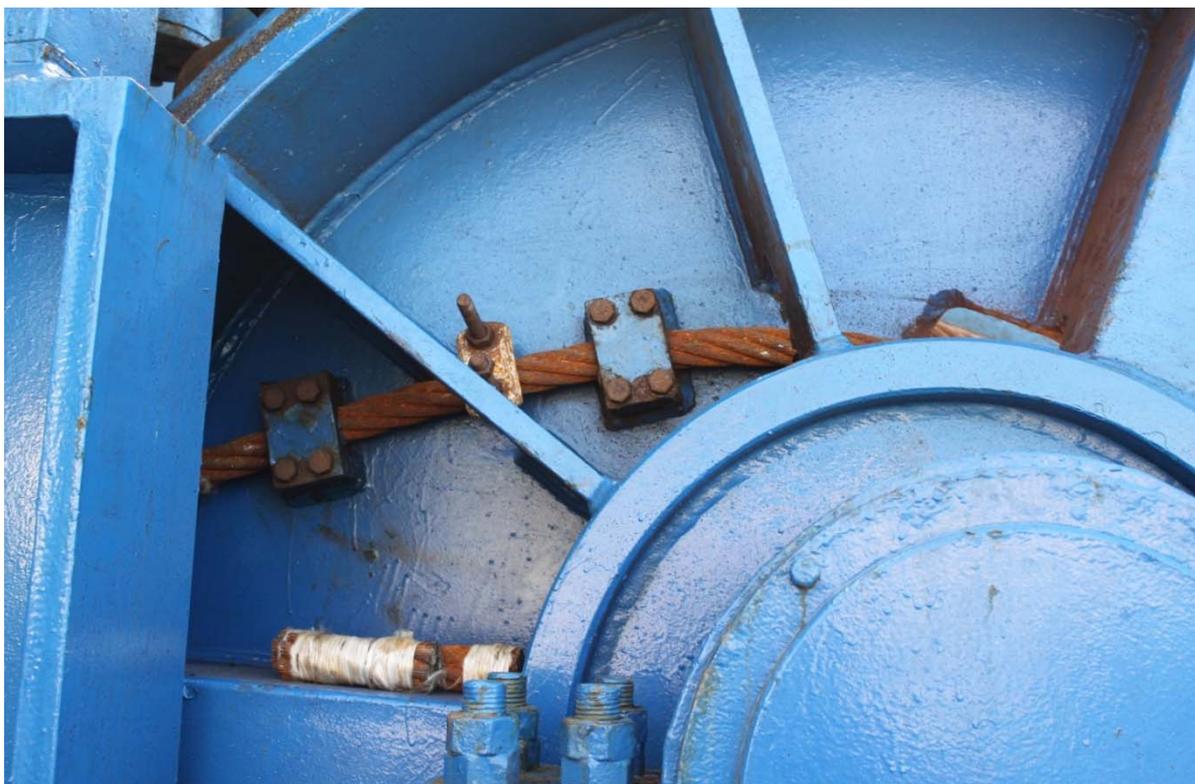
La tripulación trató de abozar el cable de remolque con cadenas y mordazas adicionales, indicativo de que se alcanzaron en el cable tensiones superiores a las que podía aguantar el freno.

Es decir, el MONTE DA LUZ, navegando en el temporal con vientos superiores a fuerza Beaufort 5, se encontró con socollazos que excedían la capacidad del freno del tambor del cable de remolque. Por ello, en esos momentos el tambor del cable de remolque iba largando poco a poco el cable adujado en él hasta que, una vez largados los metros contenidos en el tambor solo quedó el arraigado³³ para aguantar la integridad de la línea de remolque. Llegó el momento en que el arraigado (Figura 18) cedió también y el MONTE DA LUZ largó completamente el cable de remolque.

Figura 18. Arraigado del cable del tambor de remolque del MONTE DA LUZ
