COMISIÓN PERMANENTE DE
INVESTIGACIÓN DE ACCIDENTES
E INCIDENTES MARÍTIMOS

INFORME CIAIM-02/2022

Inundación y posterior hundimiento del pesquero DANIEL Y MANUEL a 10 millas al NNE de Tapia (Asturias), el 1 de julio de 2019

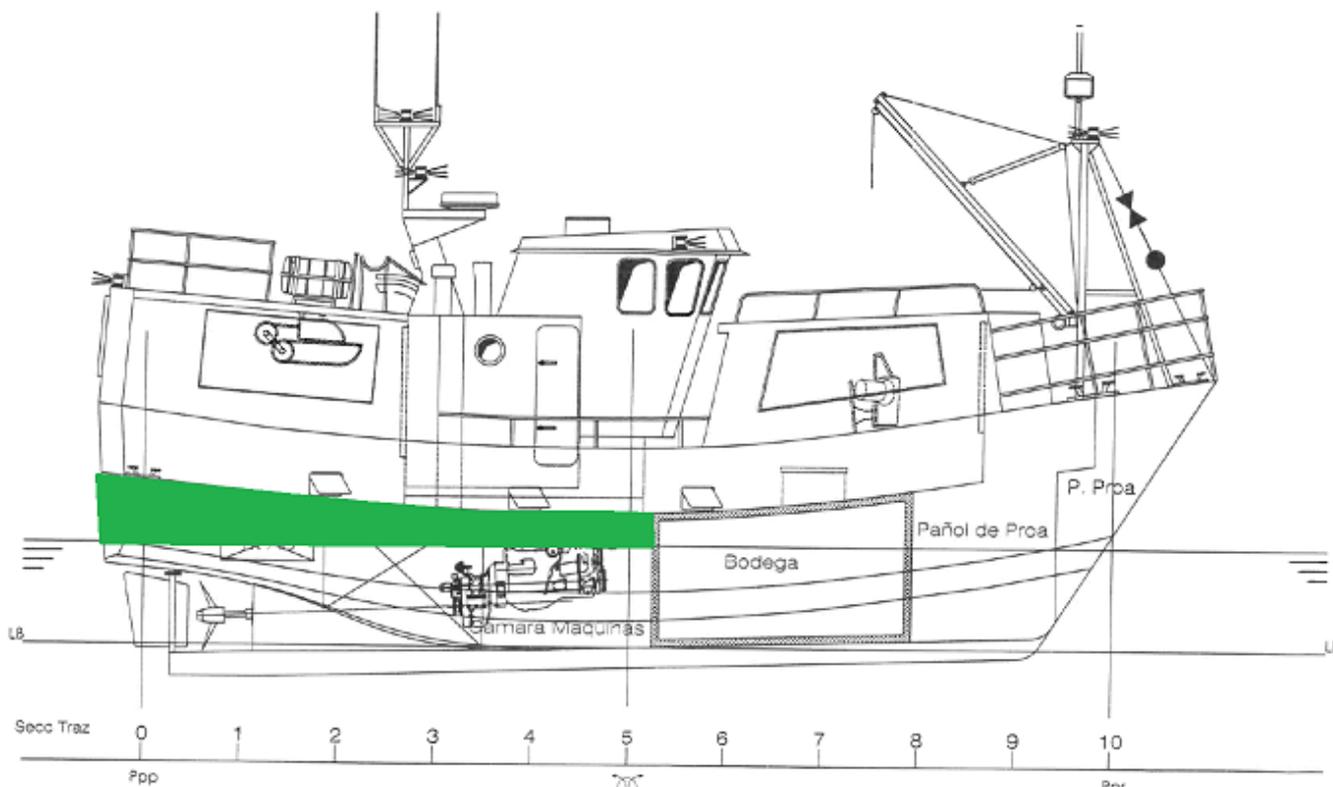
Figura 5. Reserva de flotabilidad perdida manteniendo la bodega y el pañol de proa intactos

Los resultados de los cálculos son los siguientes:

- A través de una toma de mar o de un colector de 1 ¼" de diámetro, se tarda entre 95 y 115 minutos en embarcar 11,2m³ de agua. El caudal inicial sería de 8 m³/h.
- A través de una toma de mar o de un colector de 1 ½" de diámetro, se tardan entre 70 y 80 minutos en embarcar 11,2m³ de agua. El caudal inicial sería de 11,5m³/h.
- A través de las dos tomas de mar o los dos colectores simultáneamente, se tarda entre 40 y 50 minutos en embarcar 11,2m³ de agua. El caudal inicial sería de 19,5m³/h.

La planta de achique de la cámara de máquinas, operando a plena capacidad, como llegó a declarar el patrón, hubiera podido evacuar agua a un ratio de más de 20m³/h considerando simultáneamente la bomba eléctrica (5,3 m³/h) y la bomba de servicios generales acoplada al motor principal a su máxima capacidad nominal (15m³/h @3500rpm), lo que hubiera salvado las dos situaciones de inundación, sobre todo teniendo en cuenta que el caudal de inundación decrece conforme progresa la inundación. Ahora bien, todo apunta a que el motor principal estaba girando al ralentí y no se tiene conocimiento de la transmisión del motor a la bomba, por lo que no se puede tener constancia del caudal real de achique de dicha bomba.

En todo caso, de haber funcionado ambas bombas, la embarcación se habría mantenido a flote más tiempo de los tiempos calculados, y mucho más de los 30-40 minutos que los tripulantes estiman.
