COMISIÓN PERMANENTE DE
INVESTIGACIÓN DE ACCIDENTES
E INCIDENTES MARÍTIMOS

INFORME CIAIM-02/2023

Abordaje entre la nave FORMENTERA DIRECT y la embarcación INDIA en la entrada del puerto de Ibiza (Ibiza), el 17 de agosto de 2021, con resultado de un fallecido

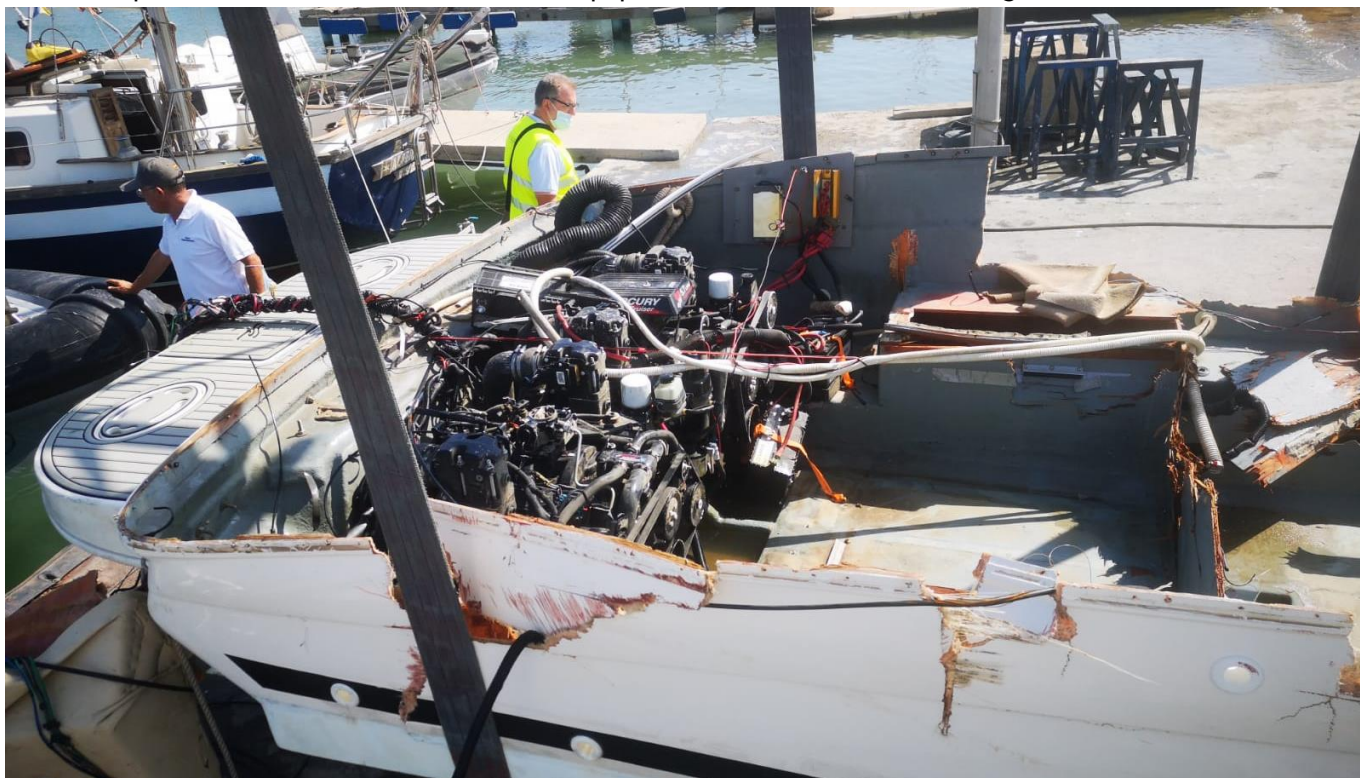
- 1) La destrucción producida por el abordaje en la E/R INDIA fue muy importante, pero no fue igual en todas las partes de la embarcación. La zona de popa sufrió menos daños. Véase Figura 11.

Figura 11. Zona de popa-estribor de la embarcación INDIA, puede apreciarse que la zona más a popa fue la menos afectada.

4. La zona de popa (zona de baño) de la embarcación INDIA pasó entre los dos patines de la NSD FORMENTERA DIRECT, sufriendo menores daños. La E/R INDIA paró su arrancada, dada la sumersión y la desproporción entre las masas de uno y otro buque.

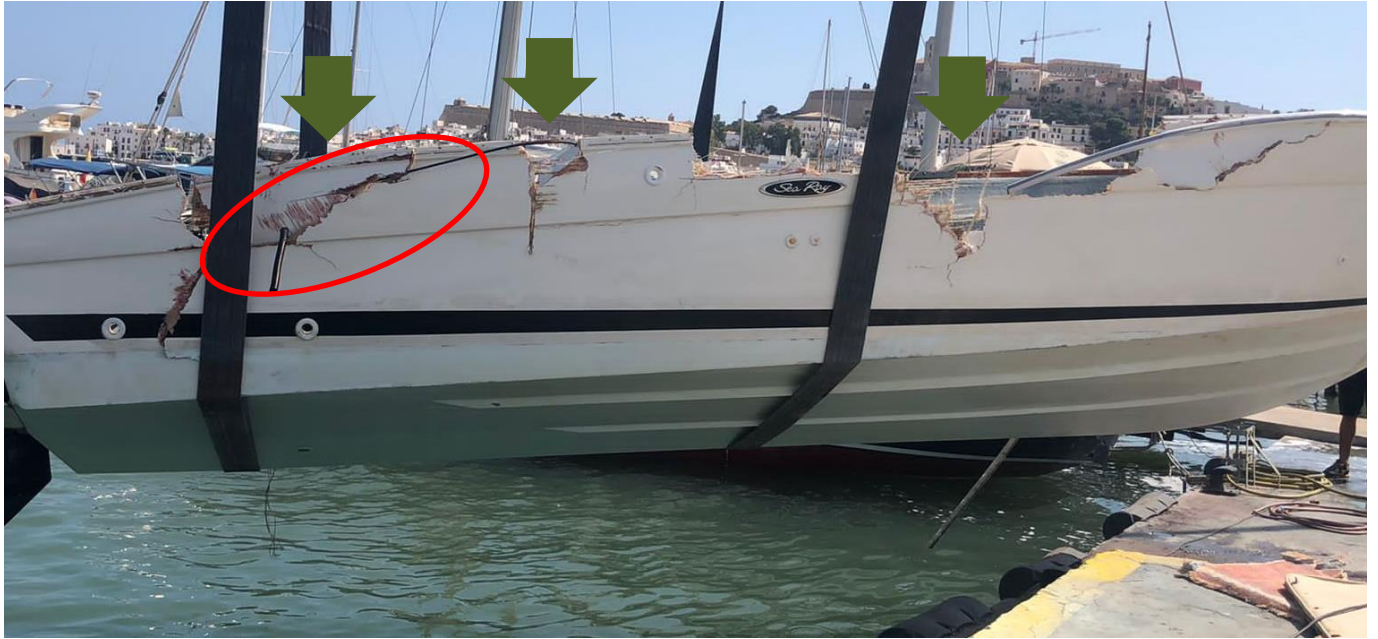
- 2) La banda de estribor de la E/R INDIA se hallaba en mejor integridad estructural que la de babor salvo en tres zonas (marcados en verde en la Figura 12), en los que las fuerzas actuantes habían rasgado la fibra constitutiva del PRFV pero no así la totalidad del material, que había cedido sin romperse totalmente.

Figura 12. Banda de estribor de la embarcación INDIA.

- 3) Existe transferencia de pintura de patente de la NSD FORMENTERA DIRECT a la E/R INDIA en su costado de estribor (inscrito en rojo en la Figura 12). No se ha podido apreciar transferencia parecida en el costado de babor, debido principalmente a que el trozo de costado equivalente fue arrancado por el golpe.
- 4) Al contrario que a estribor, buena parte del costado de babor había reventado, al igual que la cubierta y superestructura de la embarcación. Véase la Figura 13.

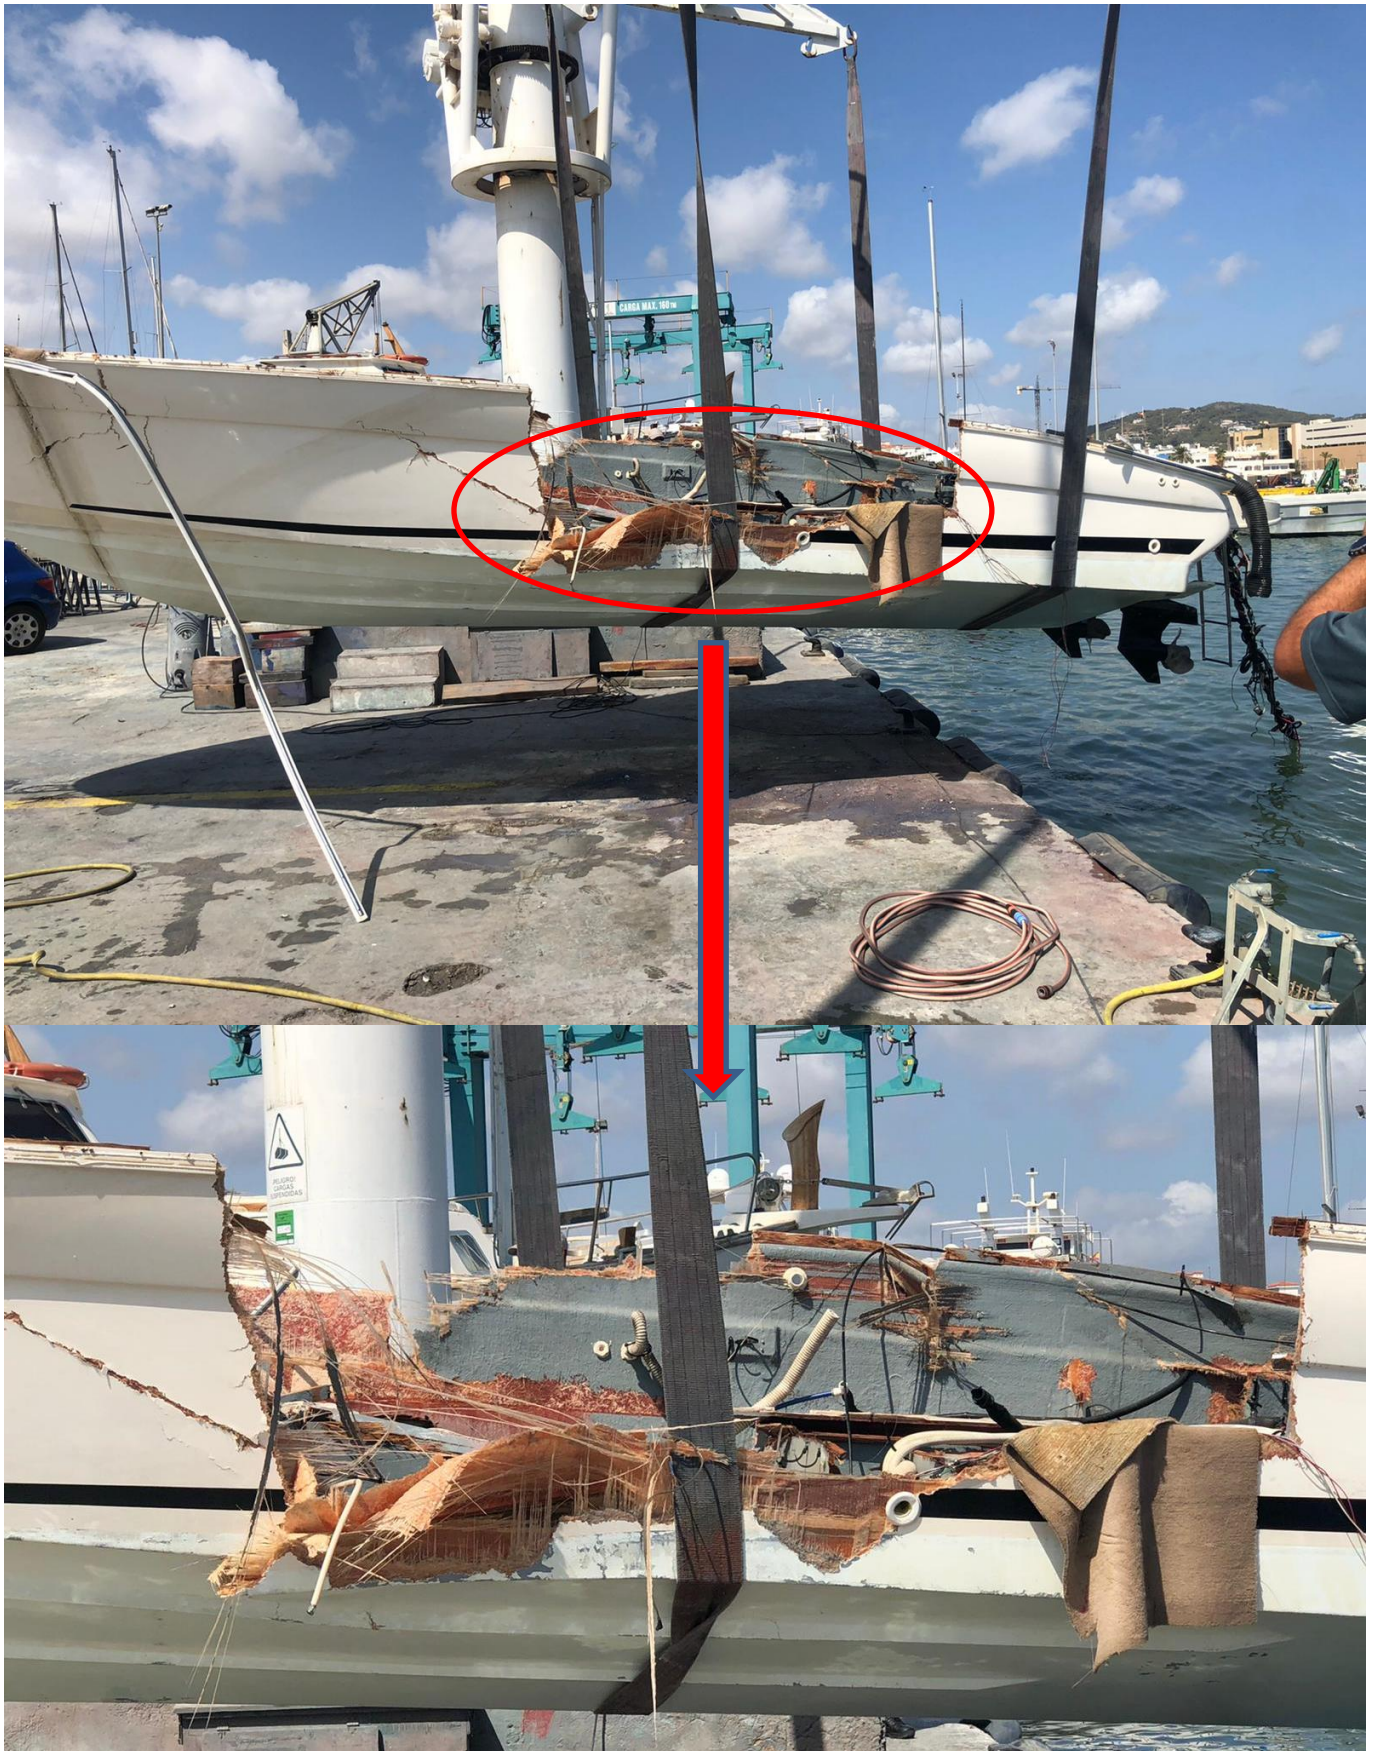
Figura 13. Banda de babor de la embarcación INDIA y detalle. Puede apreciarse como la fibra quedó destruida desde dentro.

7. Seguidamente el estabilizador llegó a la banda de babor de la embarcación INDIA, produciendo la rotura de la banda de babor desde el interior hacia el exterior, produciendo los destrozos que pueden apreciarse en las Figuras 13 y 15.

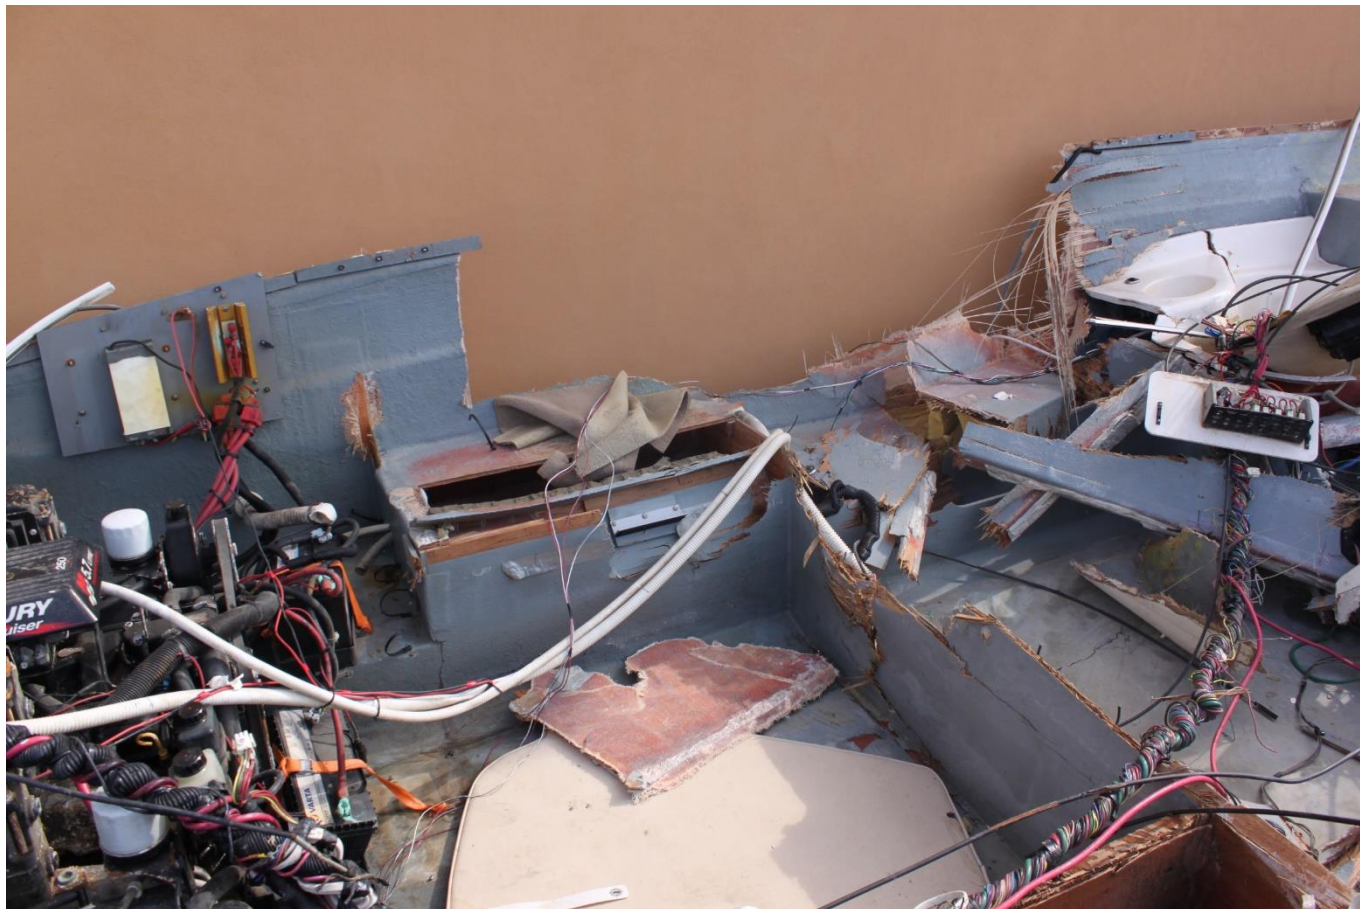
- 5) La parte superior de las instalaciones en la zona media de la embarcación, especialmente la cubierta del compartimento de motores, bañera y cuadro de mandos, desaparecieron a consecuencia del arrastre producido por un barrido violento de estribor a babor, y de popa hacia proa. Véase Figura 14.

Figura 14. Vista de estribor hacia babor. Instalaciones arrastradas por la violencia del abordaje.

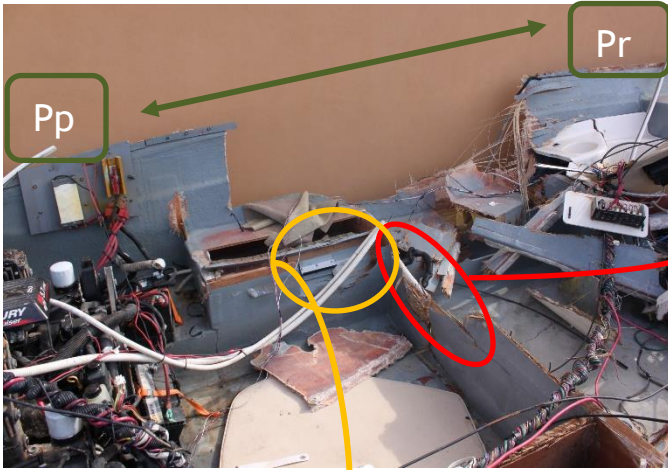
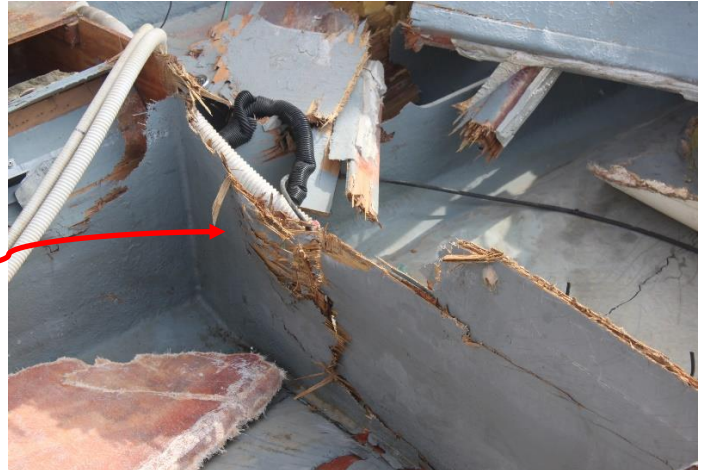
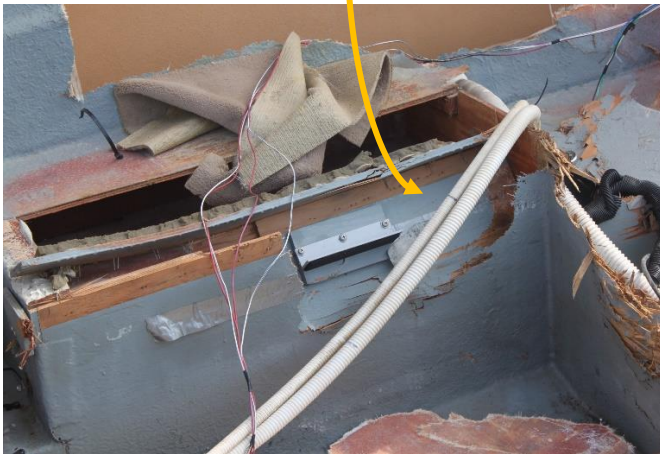
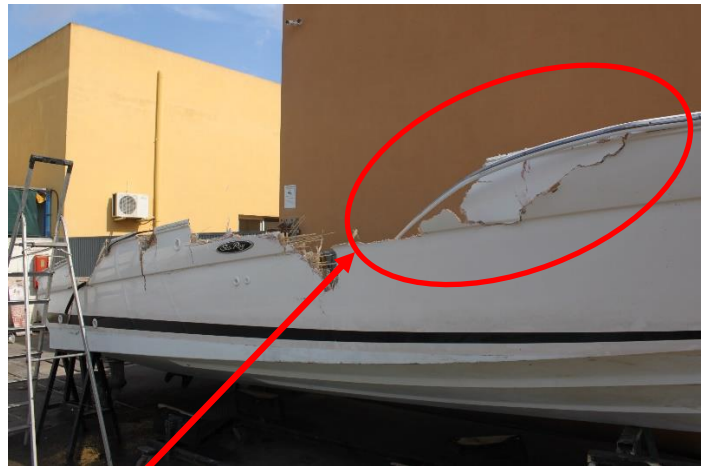
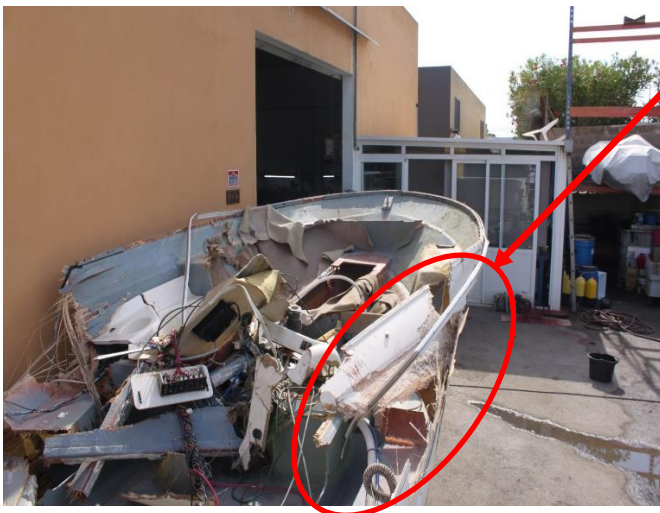
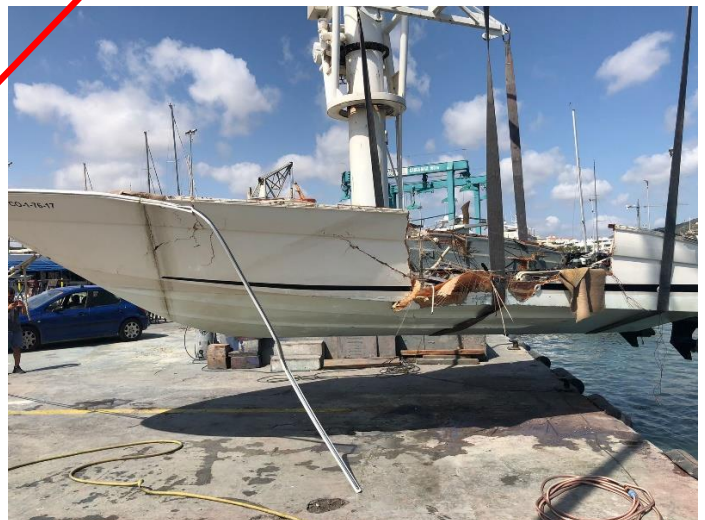
Figura 15. Algunas evidencias del aspecto en el que se produjo el abordaje.

- 6) La orientación general de las fibras de vidrio rotas tras el accidente es congruente con que la tracción se efectuó de estribor a babor y de popa a proa. Dada la violencia del accidente no es posible determinar con exactitud el ángulo de ataque ya que es probable que se produjeran efectos de traslación y giro importantes. Sin embargo, se estima que el abordaje entre los dos buques se produjo en un rango de ángulos entre 30° y 45° respecto de sus diametrales.

Zona media de la embarcación. Detalles.

Mamparo transversal doblado, de madera, fibras rotas hacia proa y babor.

Mamparo longitudinal doblado, fibras de madera rotas hacia babor

Casco doblado hacia babor.

Casco doblado hacia babor. Se ha valorado y descartado que las labores de reflotado hubieran influido en la configuración de los restos analizados.

Costado de babor. Roturas hacia babor.

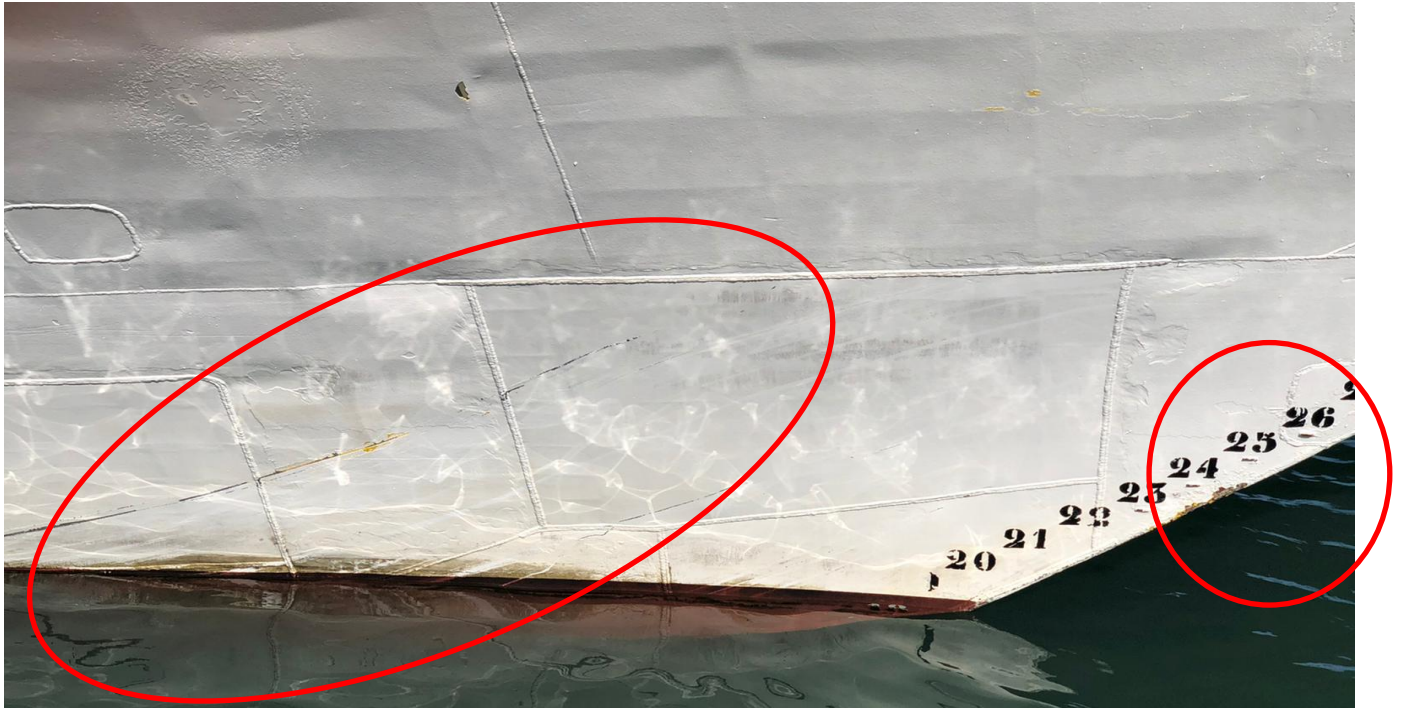
- 1) De los dos patines del NSD FORMENTERA DIRECT sólo el patín de estribor mostraba marcas recientes, indicativas de que había sufrido un contacto o colisión. Las marcas iban en sentido descendente desde la roda hacia popa por la parte más externa del patín

Figura 16. Marcas en el patín de estribor de la NSD FORMENTERA DIRECT.

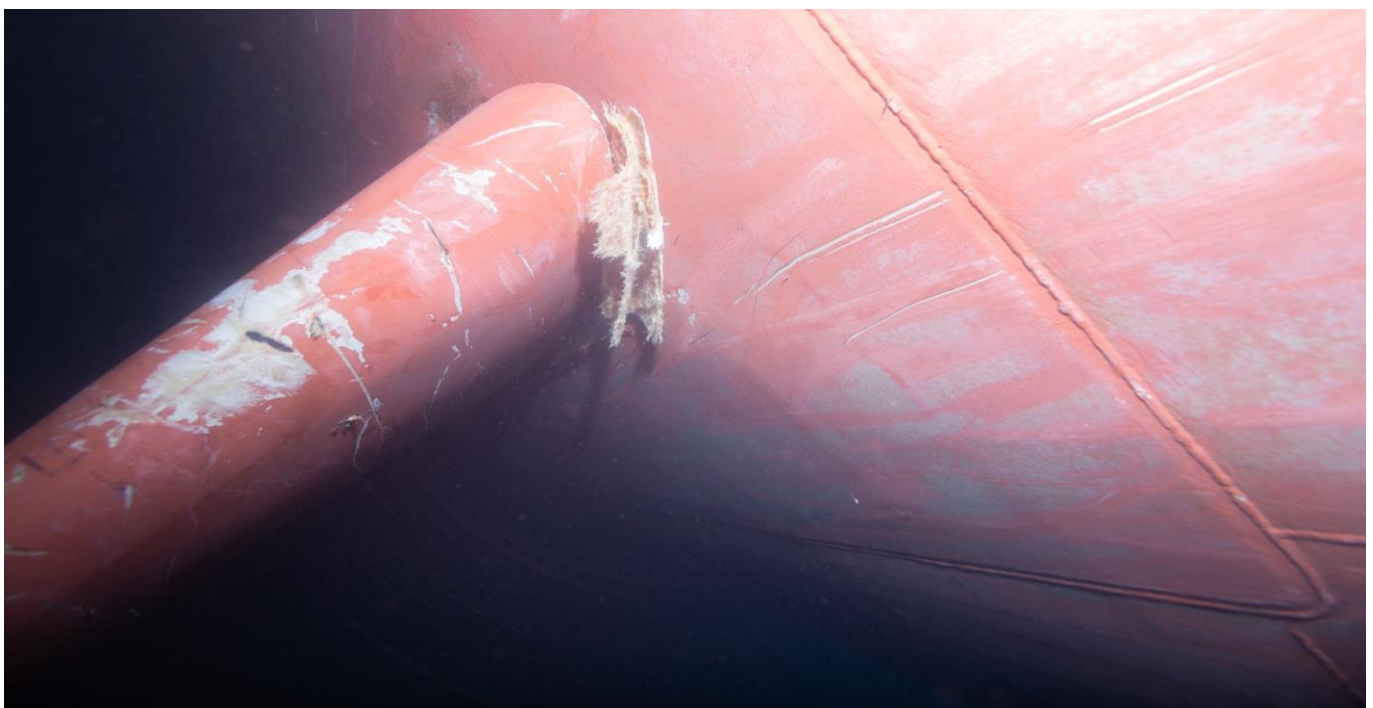
- 2) Se habían encontrado restos de fibra incrustados en la inserción del estabilizador del patín de estribor además de signos de impacto sobre su superficie de ataque y rasponazos en toda la zona. Véase Figura 17.

Figura 17. Estabilizador del patín de estribor. (Fuente: GEAS)

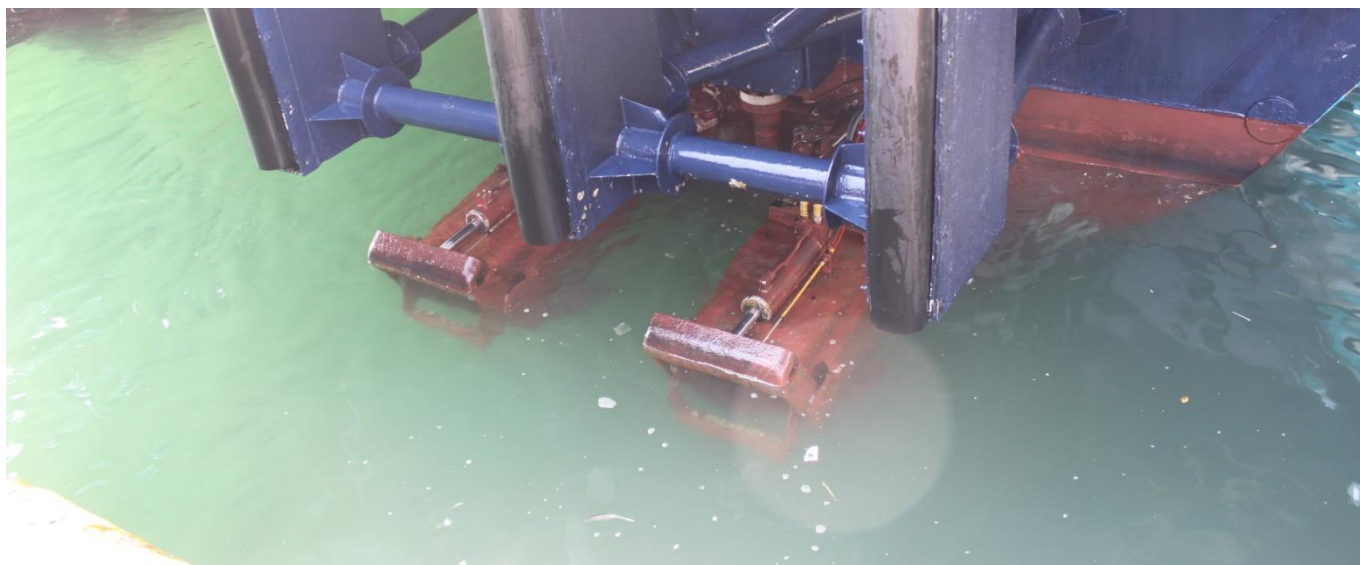
Nótese a continuación las toberas, con las cucharas plegadas, del patín de estribor. La forma y posición de las mismas, más centrada hacia la diametral del buque, son compatibles con que al menos una de ellas golpeó a la E/R INDIA. Véase Figura 18.

Figura 18. Toberas del patín de estribor del sistema de propulsión de la NSD FORMENTERA DIRECT, situadas más hacia la diametral del buque

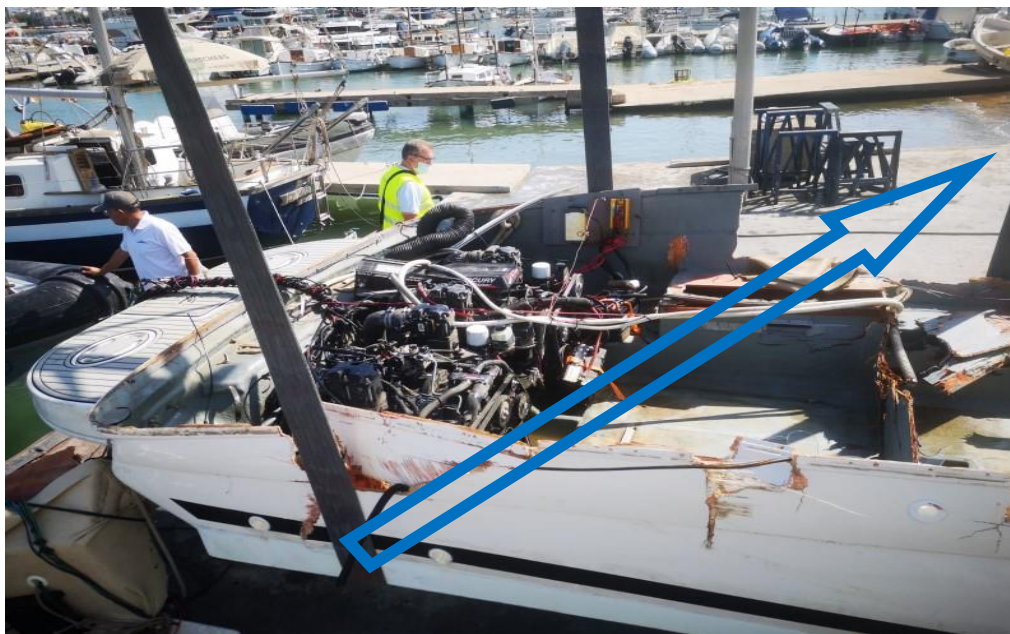
1. El patín de estribor de la NSD FORMENTERA DIRECT impactó sobre la popa-estribor del INDIA a velocidad de crucero, 21 nudos. Como la E/R INDIA se estaba desplazando también con un componente importante de su vector de movimiento hacia proa, la velocidad relativa a la que se produjo el impacto estuvo comprendido entre 11 y 14 nudos⁷.

Figura 19. Dirección aproximada del primer impacto

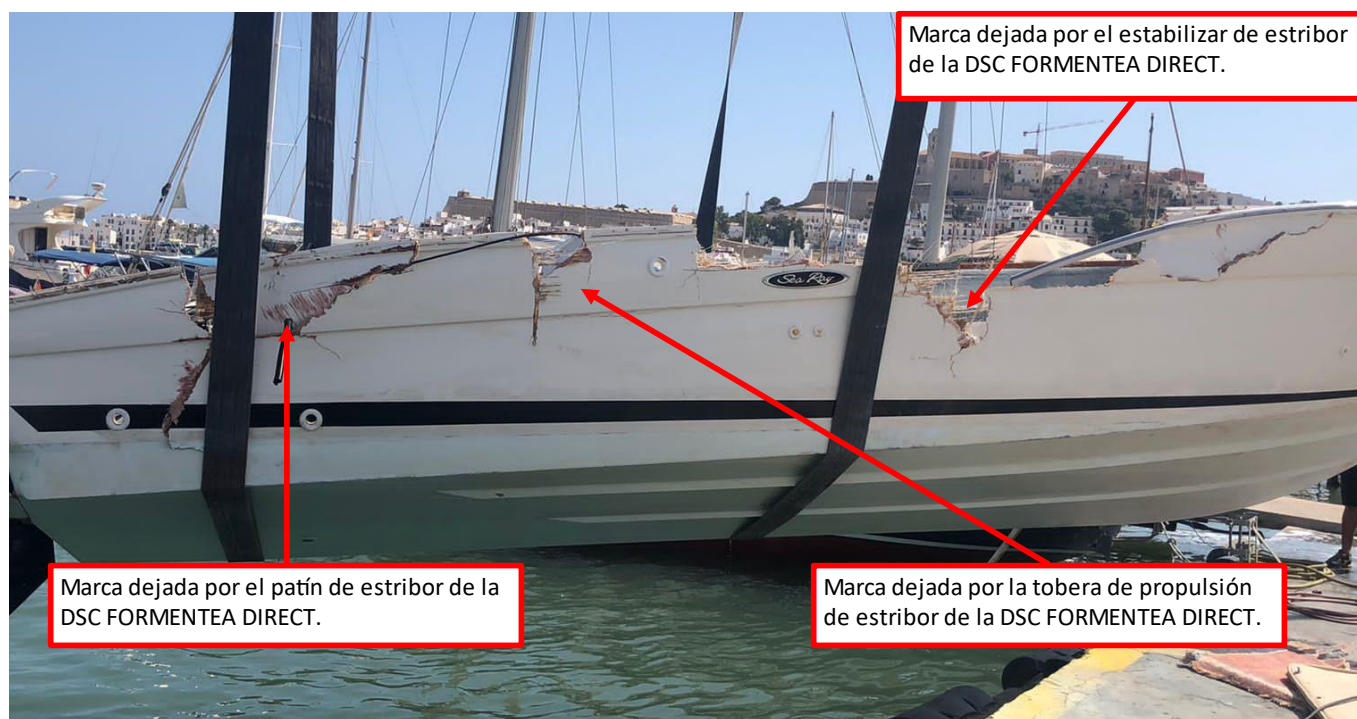
8. Finalmente, la tobera de NSD FORMENTERA DIRECT dejó la marca que puede apreciarse en la Figura 20 entre la marca del patín y la marca del estabilizador.

Figura 20. Costado de estribor de la embarcación INDIA

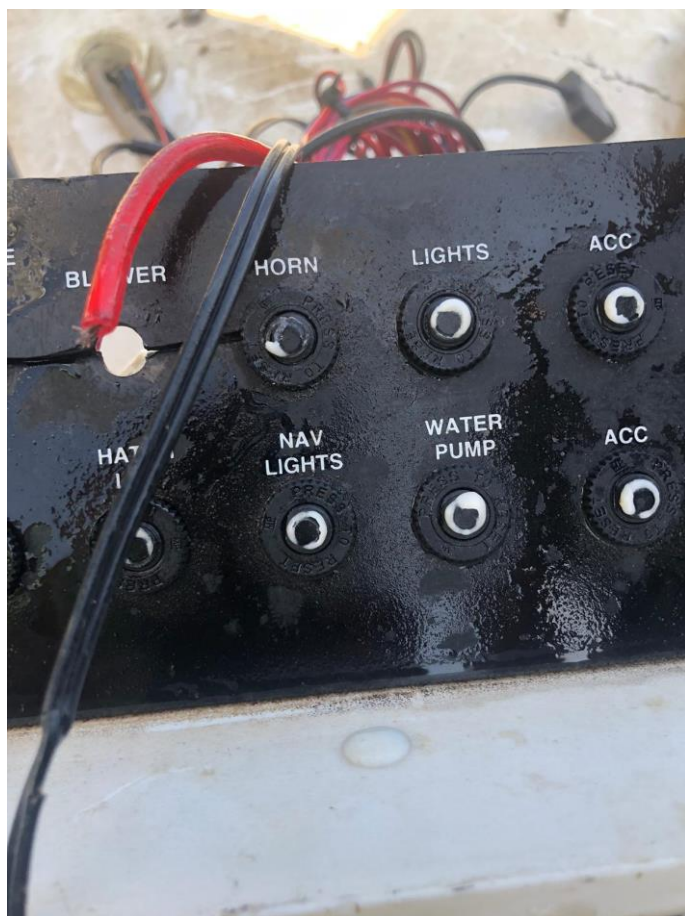
Figura 21. Estado en el que fue hallado el panel de accionamiento de varios servicios de la E/R INDIA, entre ellos, las luces de navegación.

El RIPA¹³ establece en su Parte C, sobre Luces y Marcas, al hablar sobre su ámbito de aplicación en la Regla 20 b) que *“Las Reglas relativas a las luces deberán cumplirse desde la puesta del sol hasta su salida, y durante ese intervalo, no se exhibirá ninguna otra luz, con la excepción de aquellas que no puedan ser confundidas con las luces mencionadas en este Reglamento o que no perjudiquen su visibilidad o carácter distintivo, ni impidan el ejercicio de una vigilancia eficaz”*.

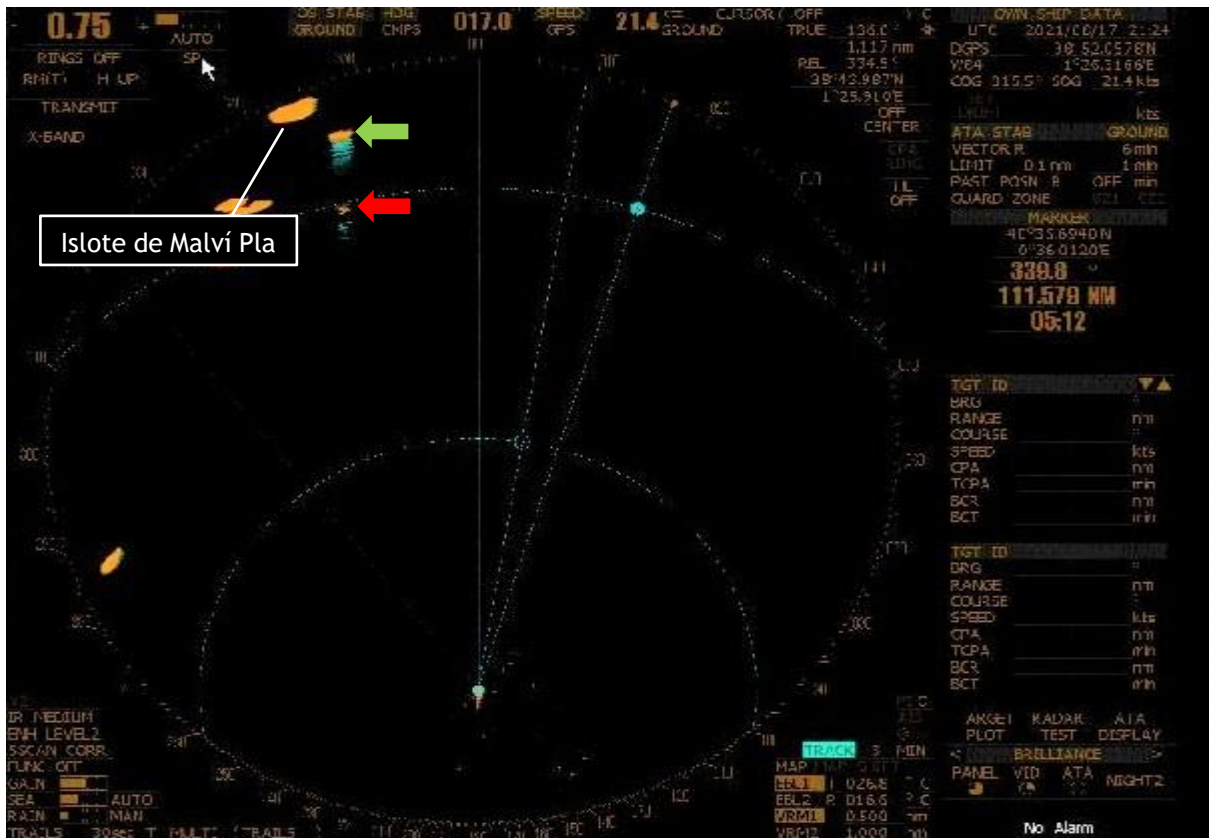
Hora: 21:24:00. Rumbo=017°, Velocidad = 21,4 kn. Se empieza a ver el eco del INDIA (flecha roja) a 1 milla de distancia (aparecen “rastros” anteriores, por lo que con toda seguridad este eco apareció antes en la pantalla de lo registrado). Como indicado por su patrón, se aprovecha de la estela dejada por el CALA D'OR y le sigue por la popa.

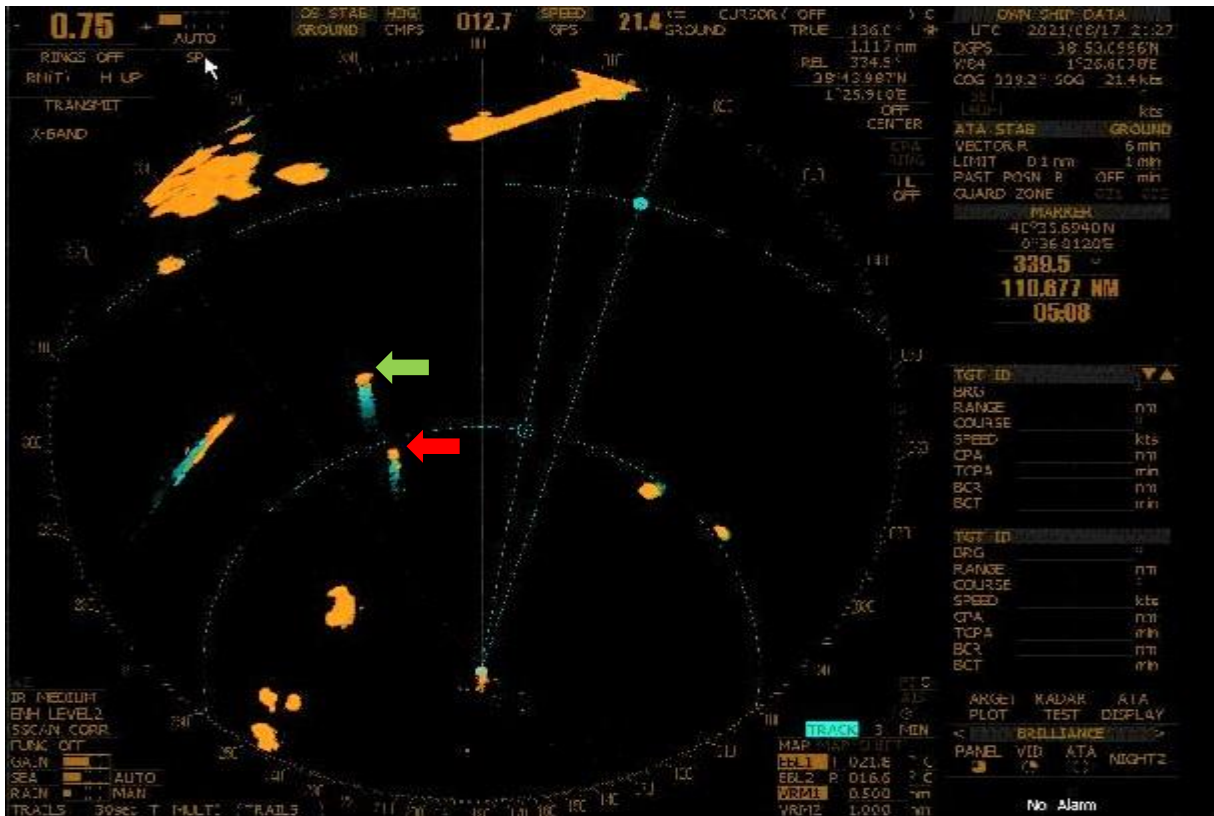
Hora= 21:27:00, Velocidad = 21,4 kn. Rumbo= 012, 7°. Se aprecia la entrada del Puerto de Ibiza, a poco más de una milla de la NSD. La E/R INDIA se encuentra a poco menos de media milla. La NSD FORMENTERA DIRECT empieza a dirigir su proa hacia la bocana, cayendo paulatinamente a babor.

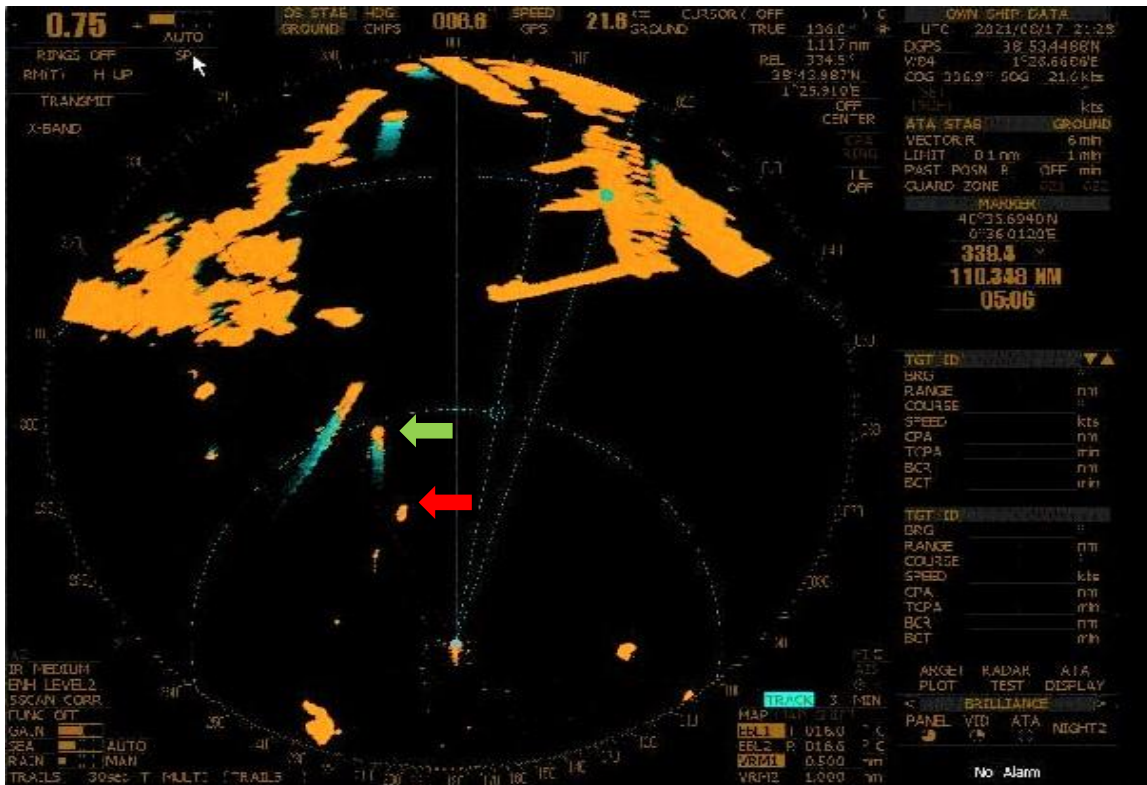
Hora= 21:28:00. Rumbo=008, 6°. Velocidad=21,6 kn. En este momento, se escucha en las conversaciones de puente cómo el primer oficial se dirige al capitán preguntado si ve la señal a popa del CALA D'OR (el indicado con la flecha roja). El capitán consideró que era un eco rebotado del CALA D'OR. La E/R INDIA se encontraba aproximadamente a 3 cables.

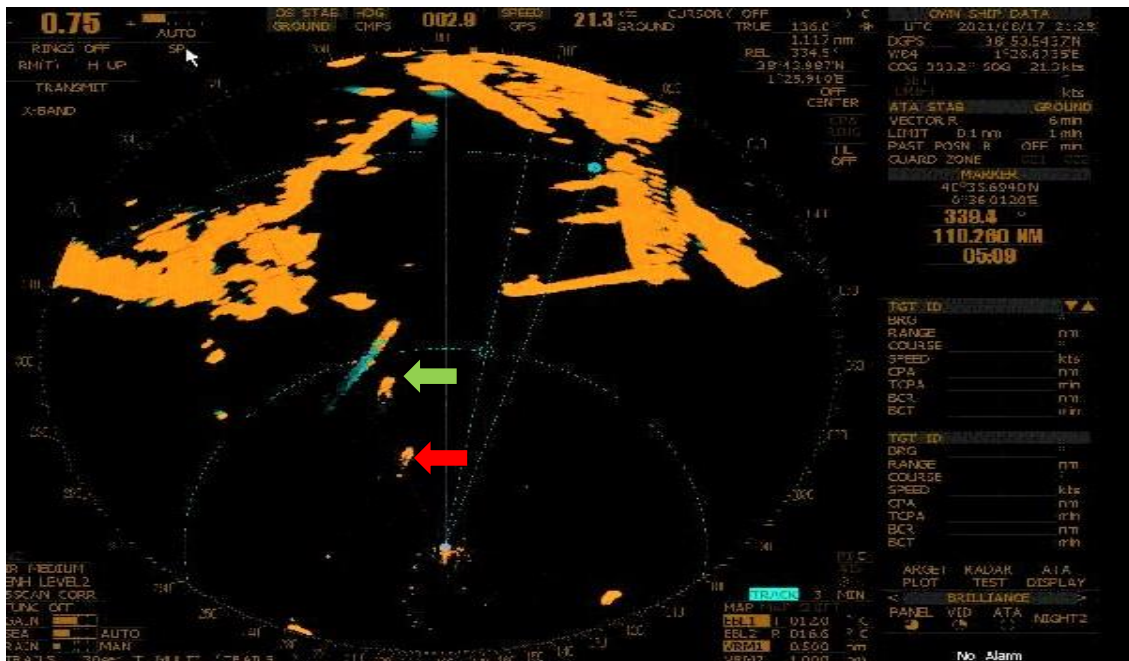
Hora= 21:28:30. Rumbo=002,9°. Velocidad=21,3 kn. La INDIA se encuentra ya a 2,5 cables de distancia del FORMENTERA DIRECT. La navegación seguida por ambos buques, virando el rumbo a medida que se acercan a la bocana y vislumbran sus destinos, han tenido como efecto que la marcación del INDIA siga constante; es decir, el FORMENTERA DIRECT llevaba un rumbo de colisión con el INDIA²⁴.

²⁴ Los posteriores cambios de rumbo son pequeños y tienen una mínima eficacia a las distancias a las que estaban navegando una nave de la otra.

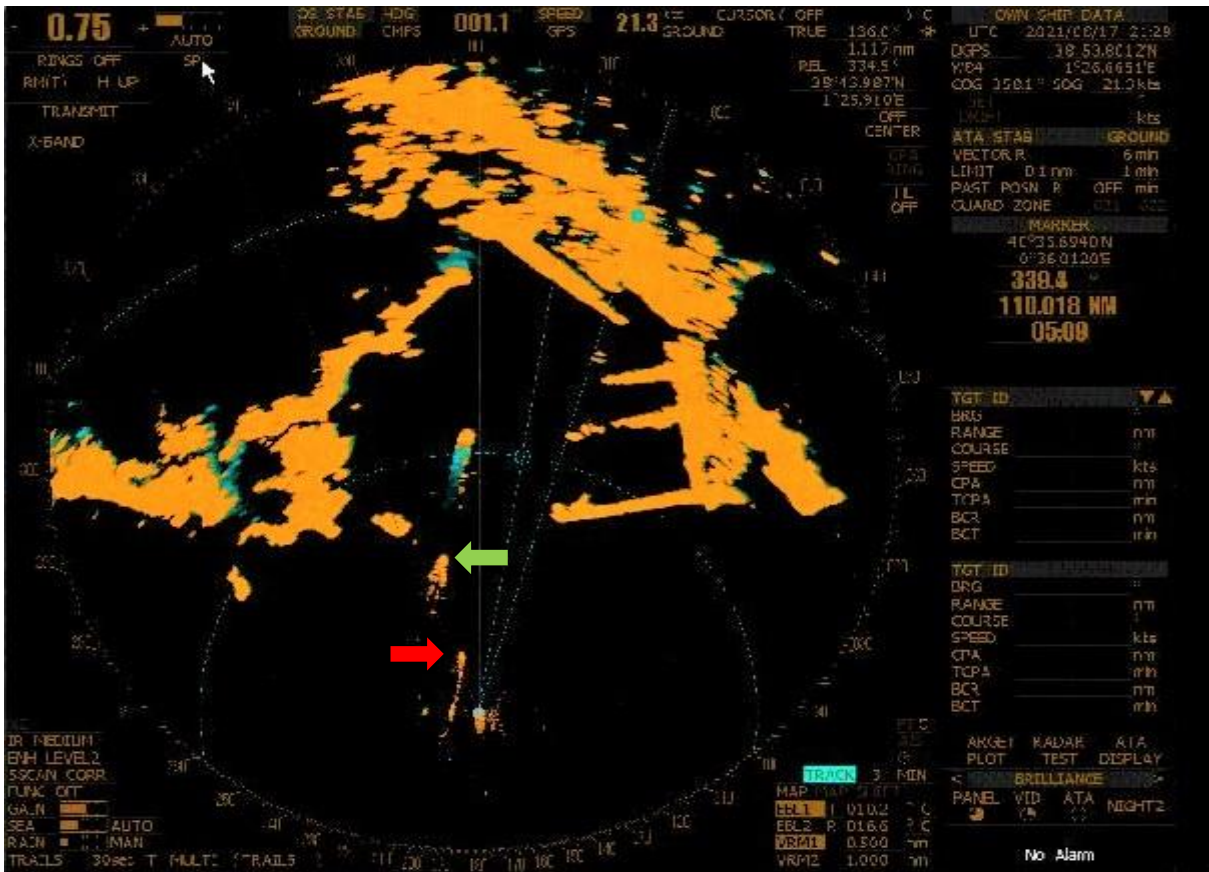
Hora=21:29:00. Rumbo=001, 1°. Velocidad=21,3 kn. Se empiezan a ver los reflejos radar de las estelas de los barcos más próximos, incluso del INDIA.

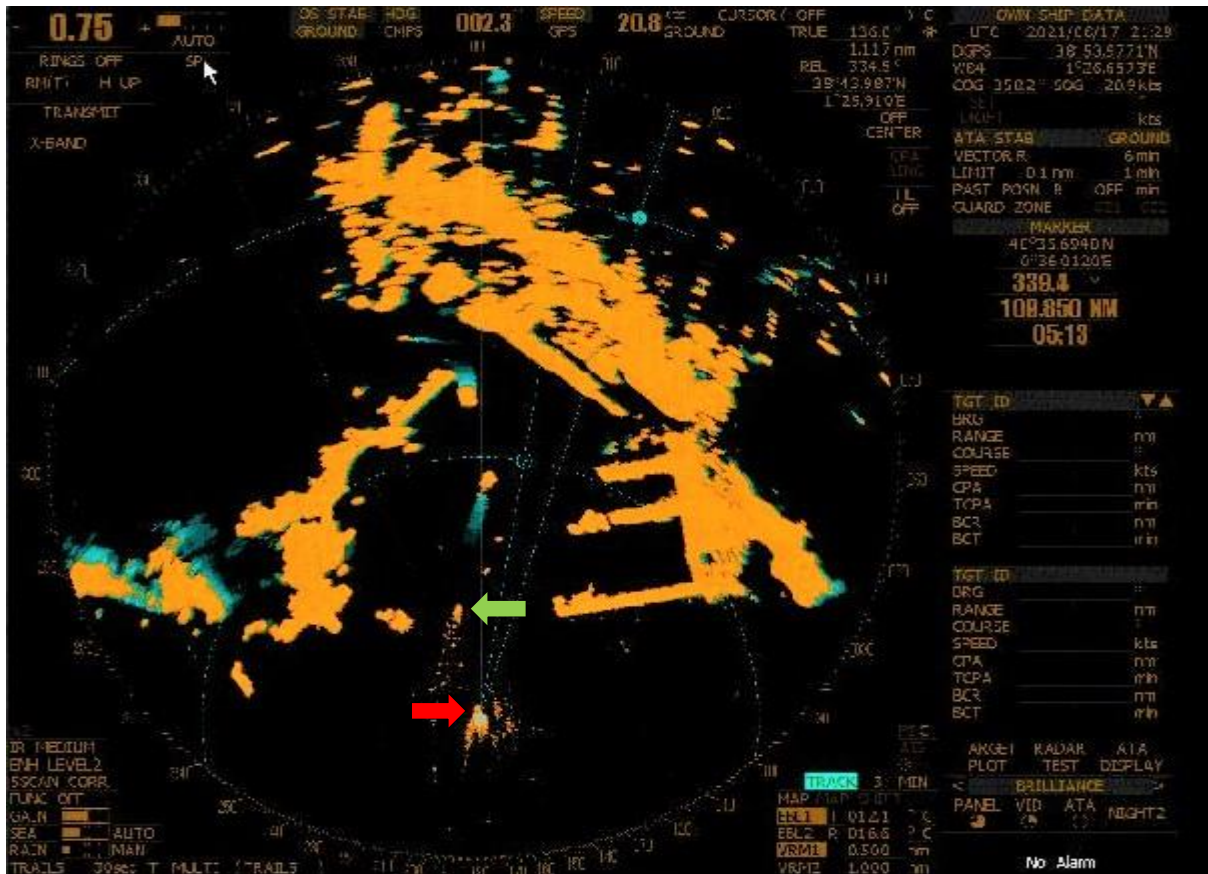
Hora=21:29:50. Rumbo=002, 3°. Velocidad=20,8 kn. Momento del abordaje. A partir de este punto cae la velocidad del NSD FORMENTERA DIRECT.

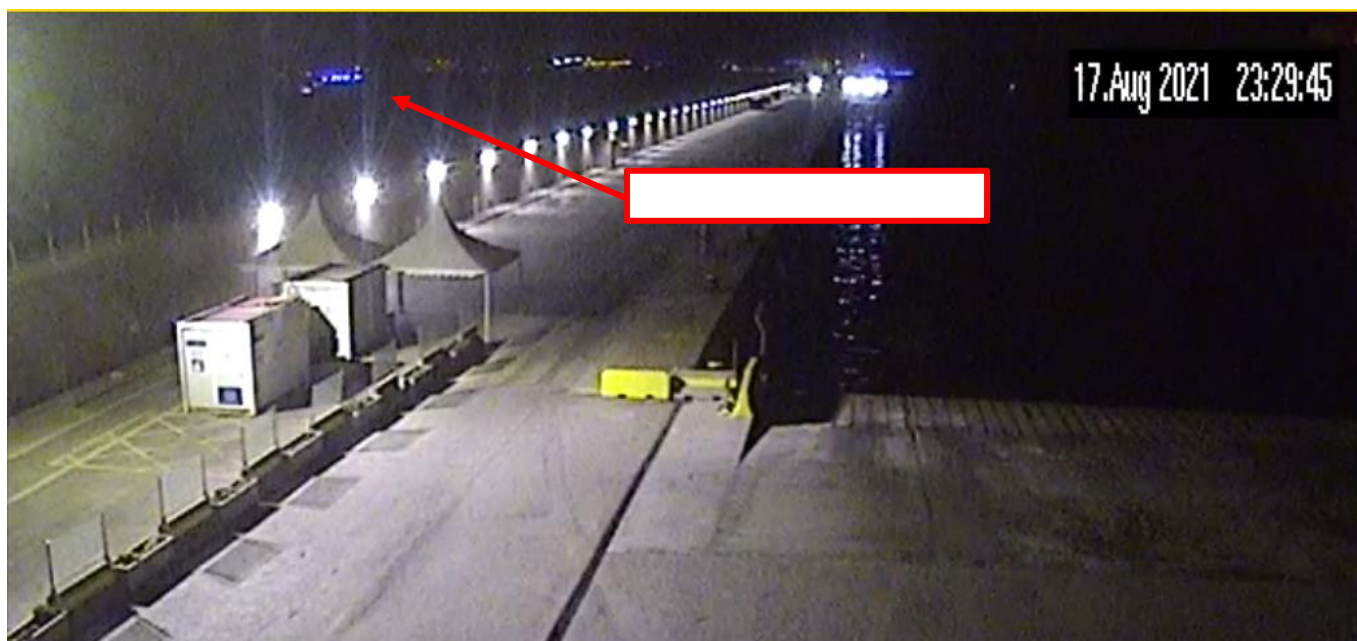
Figura 24. NSD FORMENTERA DIRECT visto desde el dique de Botafoc

Como puede comprobarse en la Figura 24 la NSD FORMENTERA DIRECT, aparte llevar las luces reglamentarias de navegación, llevaba encendida toda la iluminación de la zona de pasaje. Esta situación facilitaba mucho su visibilidad hacia popa y los lados. En la misma Figura 24 se puede apreciar fácilmente la nave a pesar de toda la contaminación lumínica del dique. En los instantes en que buque y embarcación se encontraban cerca uno de otro es previsible que desde la E/R INDIA, navegando hacia la marina de Botafoc tras dejar la estela del CALA D’OR, se advirtiera cierta incidencia de esta luz del NSD FORMENTERA DIRECT, suficiente para captar la atención de un navegante. El patrón de la E/R INDIA no tenía ninguna restricción física que le impidiera ver hacia popa y las aletas de su embarcación.

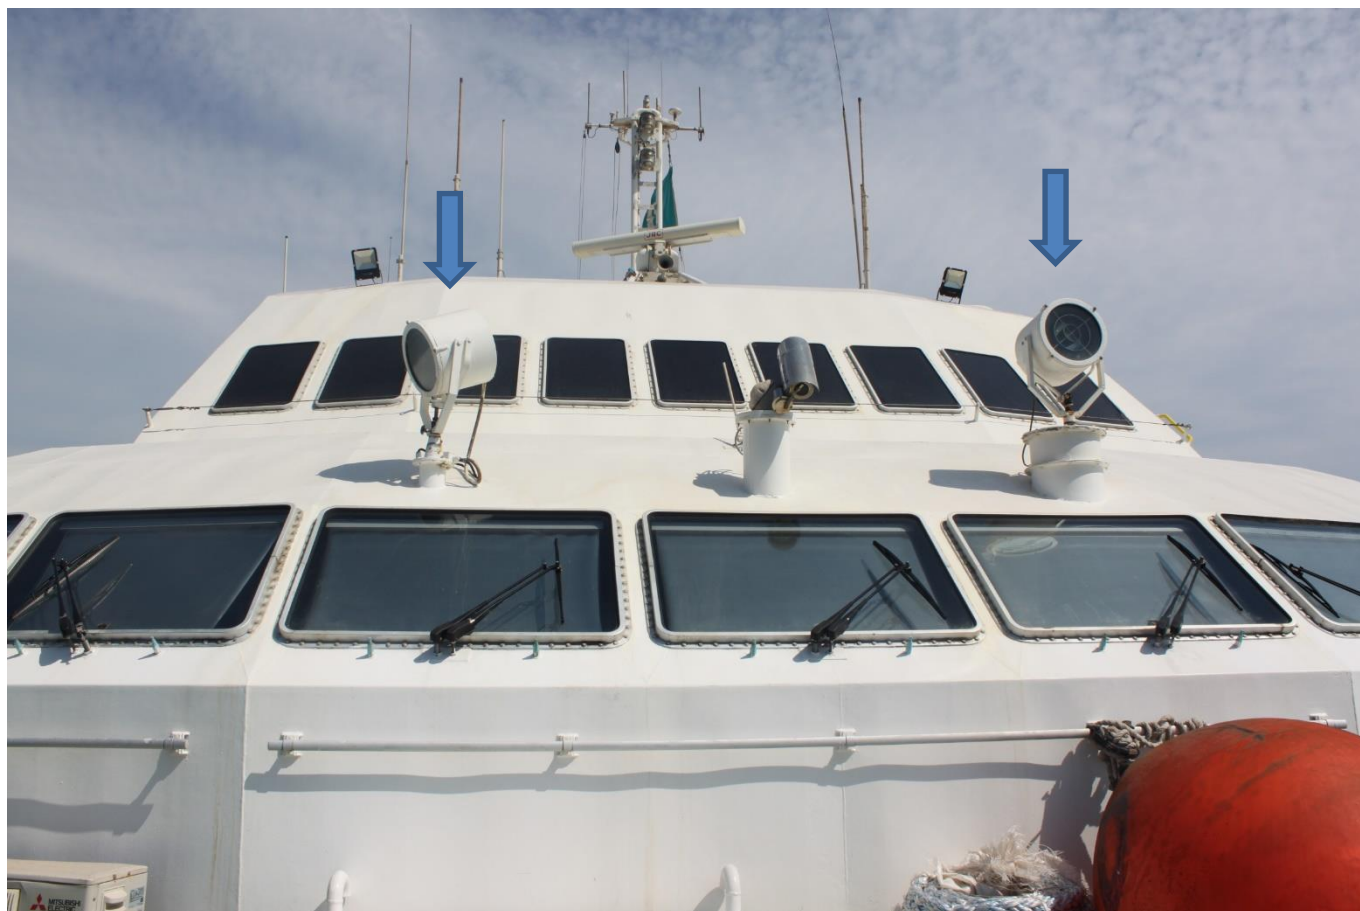
La NSD FORMENTERA DIRECT tenía instalados dos focos dirigibles potentes encima de su puente, pero no se utilizaron para discriminar si aquello que aparecía en la pantalla del radar era un eco falso o no. Su uso era fácil e inmediato.

Figura 25. Focos dirigibles instalados en el NSD FORMENTERA DIRECT
