COMISIÓN PERMANENTE DE
INVESTIGACIÓN DE ACCIDENTES
E INCIDENTES MARÍTIMOS

INFORME CIAIM-02/2023

Abordaje entre la nave FORMENTERA DIRECT y la embarcación INDIA en la entrada del puerto de Ibiza (Ibiza), el 17 de agosto de 2021, con resultado de un fallecido

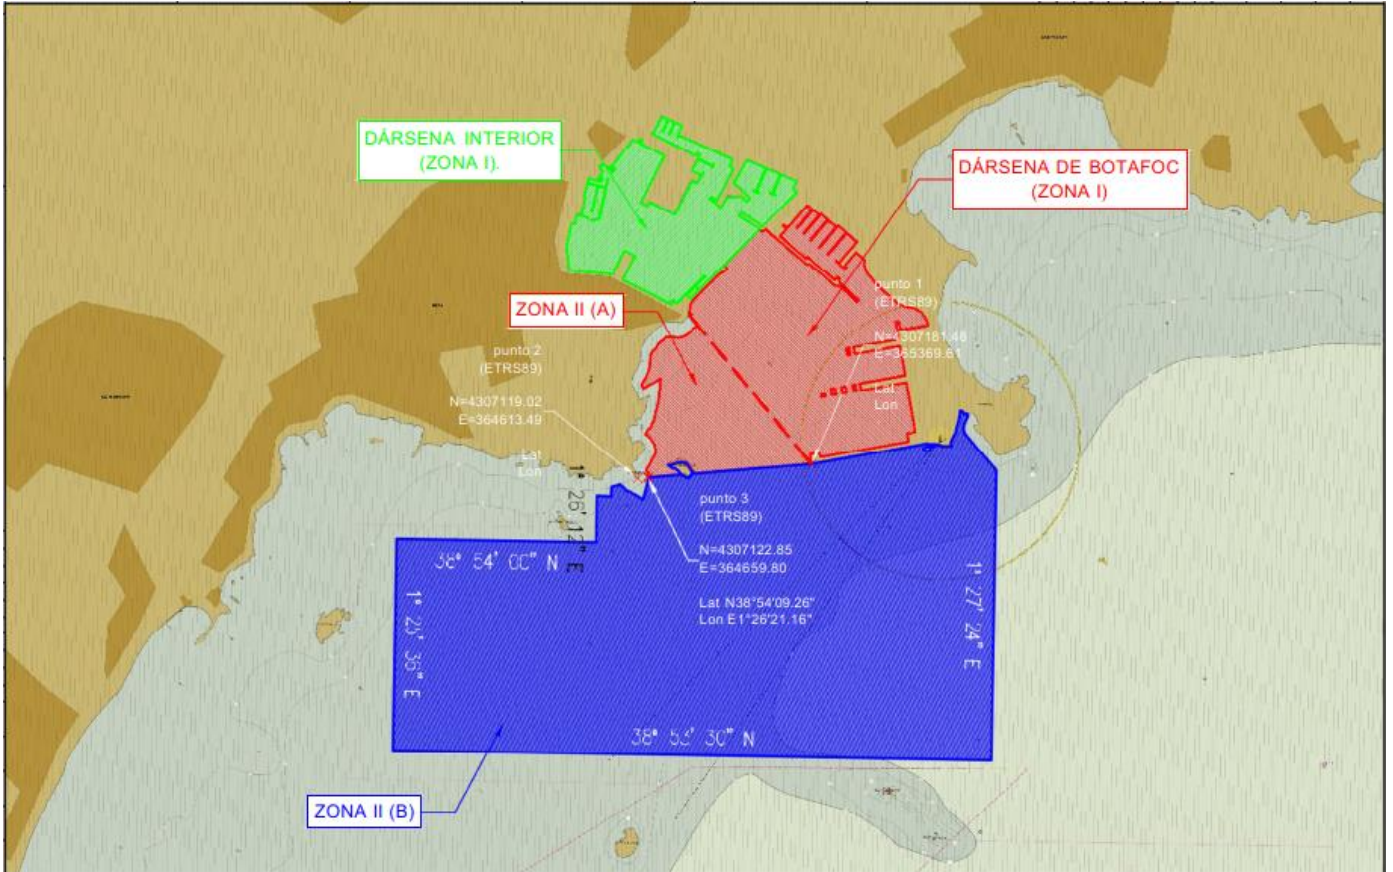
Figura 26. Zonas de velocidad regulada en el puerto de Ibiza.

Con posterioridad a este accidente se modificaron las velocidades máximas de navegación en las zonas portuarias de IBIZA. En concreto, la Resolución de 24 de marzo de 2022, de la Autoridad Portuaria de Baleares, por la que se publica la Ordenanza portuaria por la que se establece la regulación de las velocidades máximas de navegación en las aguas del puerto de Ibiza, establece que las velocidades máximas de navegación en las distintas zonas son de 6 nudos en la Dársena Interior, de 8 nudos en la zona II-A y la dársena de Botafoc y de 15 nudos en la zona II-B. Así mismo, sigue estableciendo que no obstante lo anterior, los buques y embarcaciones no podrán navegar a velocidades que produzcan olas que puedan ocasionar daños a terceros o situaciones de peligro.
