COMISIÓN PERMANENTE DE  
INVESTIGACIÓN DE ACCIDENTES  
E INCIDENTES MARÍTIMOS

## INFORME CIAIM-03/2020

### Colisión del buque de transporte de pasaje y carga rodada EXCELLENT contra el Muelle Sur (24B) del puerto de Barcelona y la grúa pórtico BABCOKS&WILCOX PANAMAX número 904, el 31 de octubre de 2018

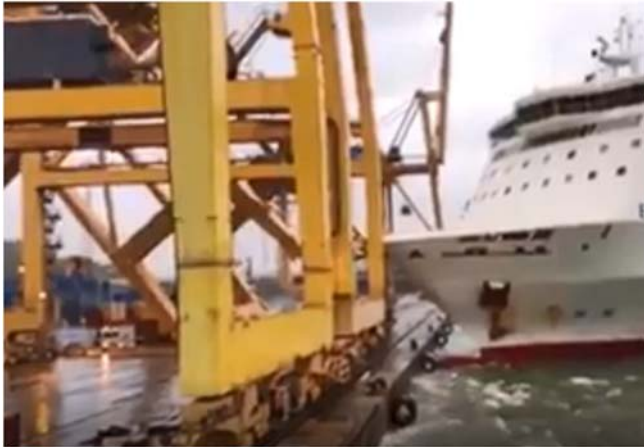
Figura 7. Momento de la colisión

A las 07:59:49 hora local, la proa del RO-PAX EXCELLENT colisionó contra uno de los soportes verticales de la grúa pórtico BABCOCK & WILCOX PANAMAX número 904, que cayó sobre diversos contenedores estibados, originándose un incendio en la terminal de contenedores APM del muelle sur. Numerosos contenedores resultaron afectados, algunos de ellos con mercancías peligrosas. El bulbo del buque colisionó contra el muelle sur (24 B) a la altura del módulo 5. El ángulo aproximado de impacto del buque con el muelle fue de 45° respecto a la alineación del mismo. En esos momentos el buque tenía máquina atrás, con velocidad de 5 nudos y rumbo 260,8°. La intensidad del viento indicada por el anemómetro del buque era de 35 nudos y dirección 159,1°.

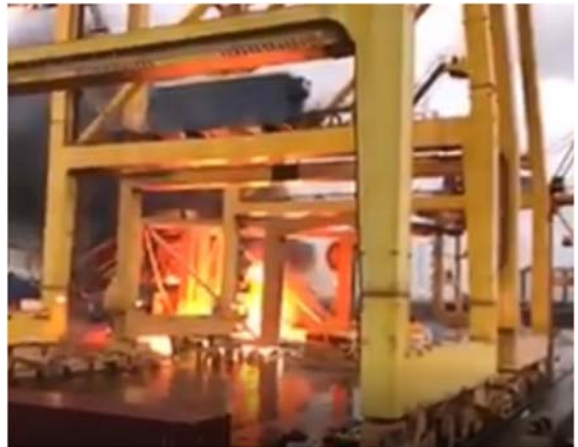
Figura 8. Derrumbe de la grúa

En tierra se produjo la caída de la grúa, ya mencionada, y daños a diversos contenedores y sus mercancías, que la CIAIM no ha cuantificado. También se apreciaron daños en el muelle, en la zona en la que colisionó el bulbo. No se produjeron daños personales.

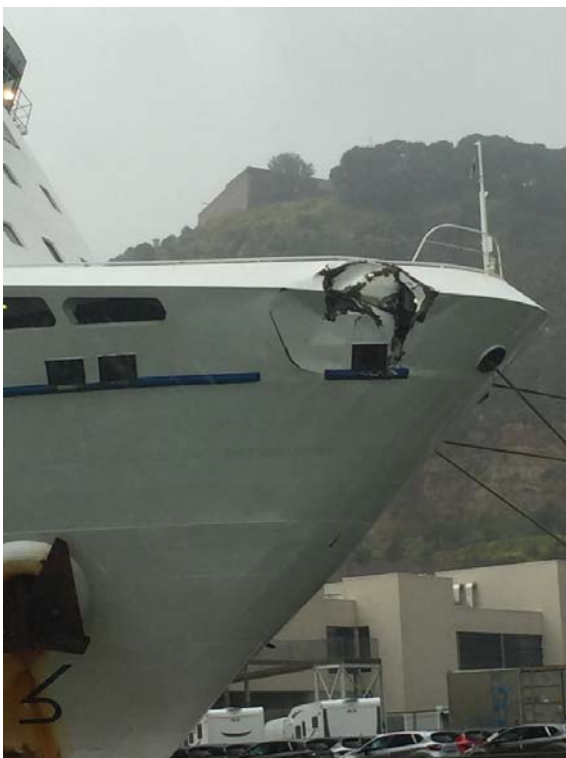
Figura 9. Daños en la amurada y cubierta de fondeo

- En el bulbo: daños en una longitud de 3000 mm y aproximadamente a 2000 mm de la línea base (deformaciones y grietas). Siendo la de mayor importancia la grieta situada en el pique de proa a estribor, con forma en V.
- Amura y cubierta de fondeo: deformaciones y grietas, incluyendo refuerzos y escobén, con una longitud de 3500 mm.

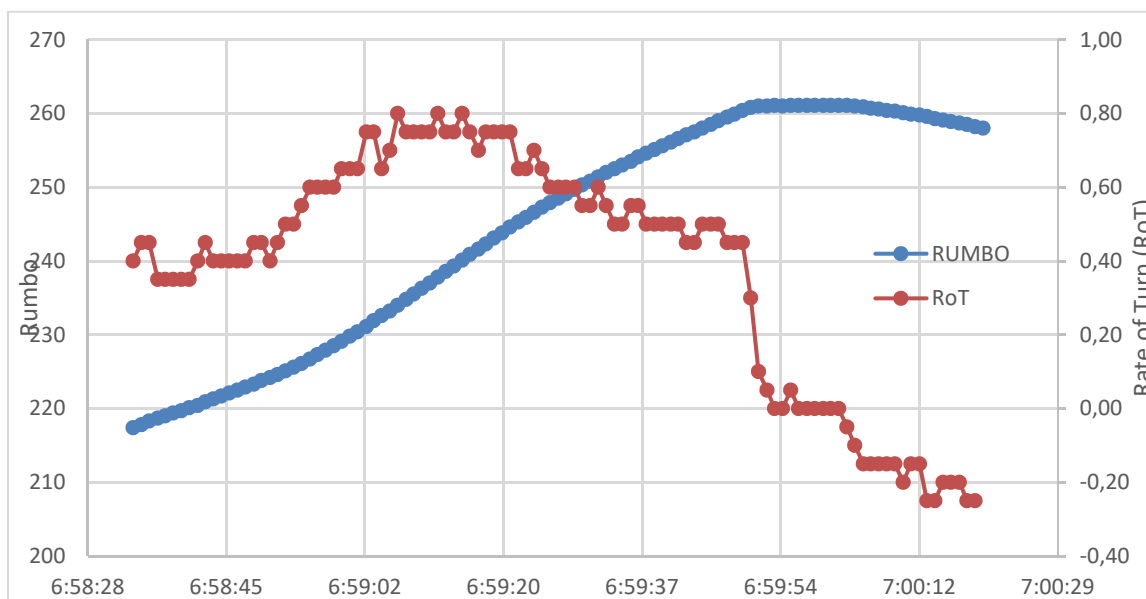
Figura 11. Rumbo del buque y velocidad de caída de rumbo - RoT (horas UTC)

En la Figura 11 se muestra el rumbo del buque, dato obtenido del RDT del buque, así como el indicador de velocidad de caída de rumbo (*Rate of Turn* o RoT por sus siglas en inglés), durante los instantes previos y posteriores al accidente. Se observa que el buque cae a estribor a un ritmo más o menos constante. En un instante determinado, a las 7:59:49, el rumbo deja de aumentar y la RoT disminuye bruscamente hasta cero. Esto se produce cuando la proa toca el muelle y por tanto no puede seguir cayendo a estribor, lo que permite establecer la hora exacta de la colisión.

No se aprecia un efecto significativo de las hélices de maniobra en el rumbo del buque, que mantuvo una RoT positiva (ver Figura 11) durante los segundos previos a la colisión.

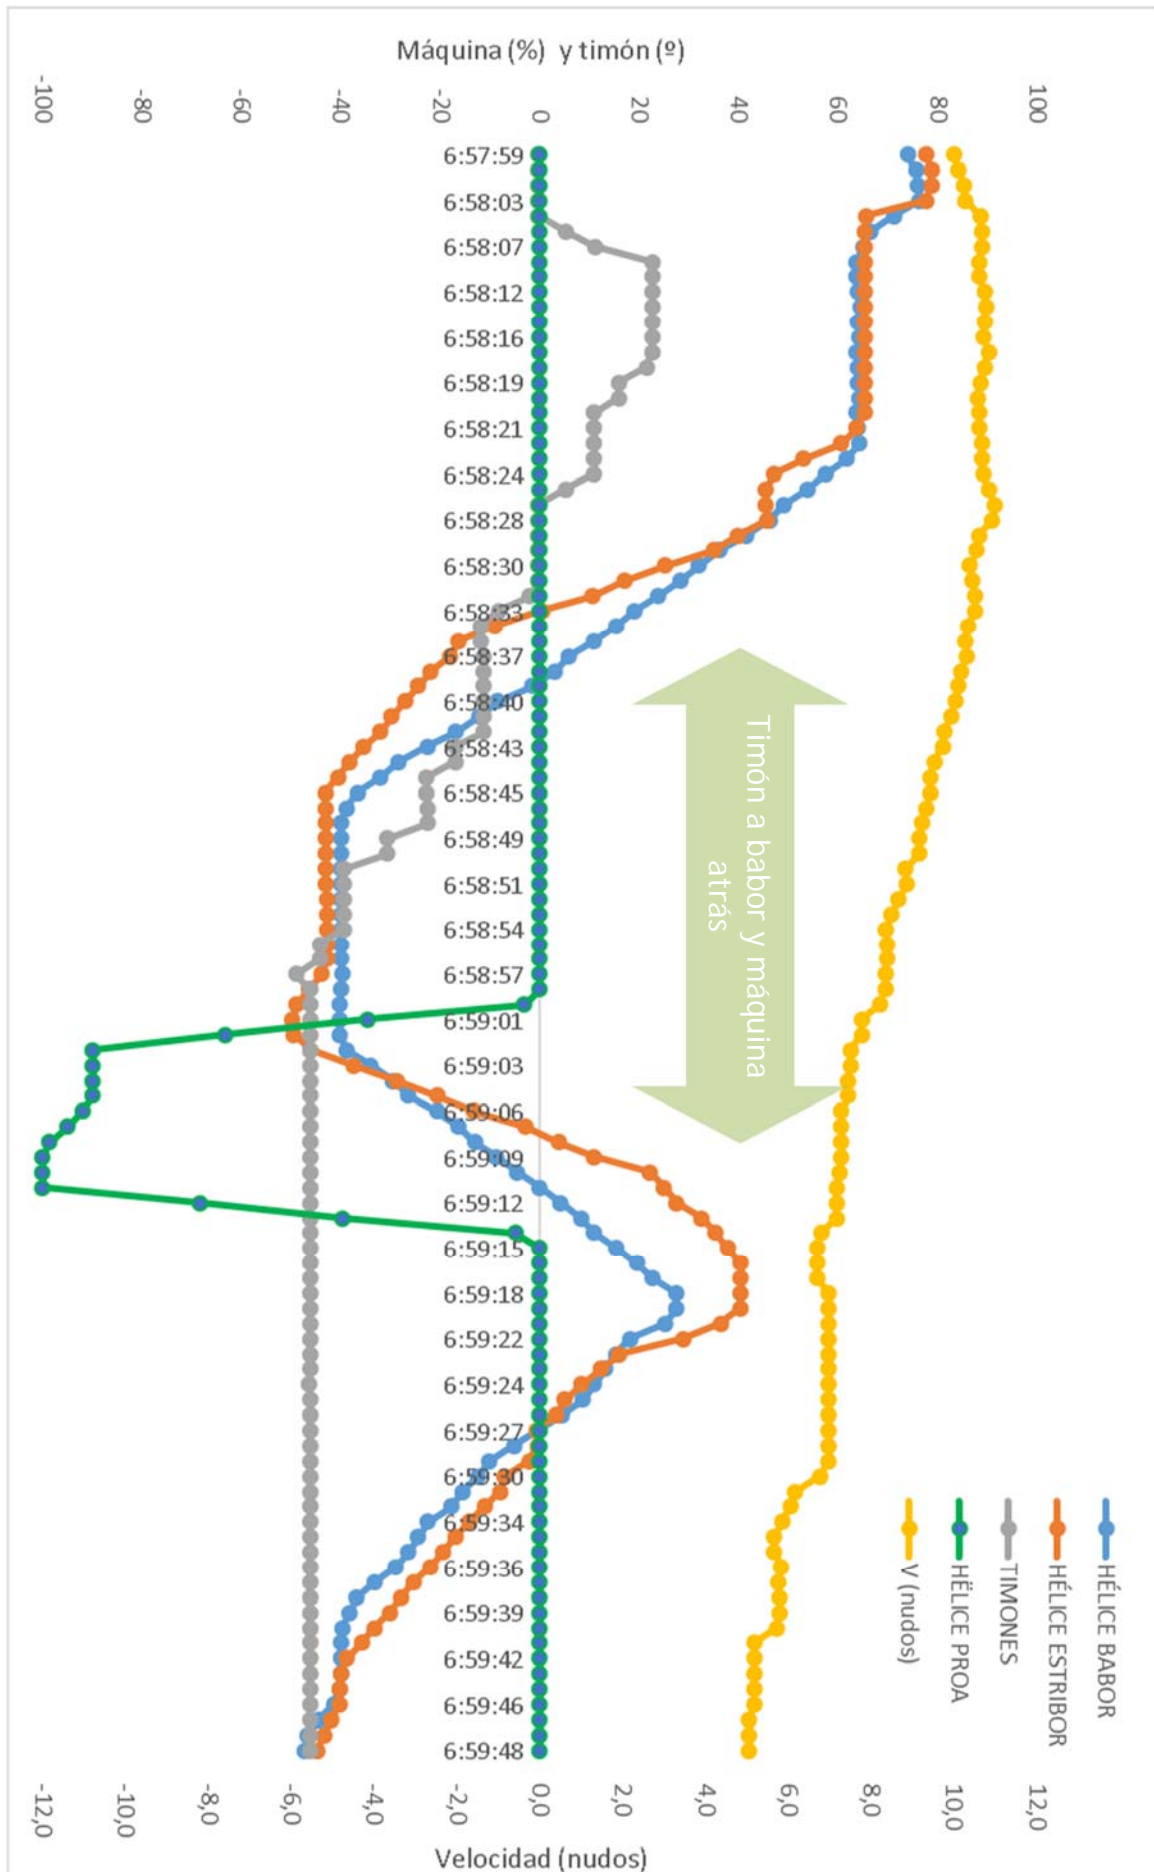
Figura 12. Régimen de máquina y timón (horas UTC)

En la Tabla 1 se presenta un extracto de los datos de los timones, de las hélices propulsoras, y de la hélice transversal de proa en los minutos previos a la colisión, obtenidos del RDT del buque. Los datos registrados en color rojo son los correspondientes al timón y a la hélice de babor, mientras que los datos representados en verde corresponden al timón y a la hélice de estribor. En la Figura 12 se han representado gráficamente estos datos.

Durante un período de medio minuto (ver la Tabla 1 y Figura 12), las hélices estaban dando atrás, por lo que los timones no producían el efecto esperado. En las grabaciones del RDT se aprecia la sorpresa del práctico al observar que el telégrafo estaba en posición de marcha atrás ambas hélices, ordenando dar máquina todo avante. Ante la imposibilidad de controlar el buque ordenó dar atrás toda ambas hélices. El capitán ordenó fondear el ancla, pero no dio tiempo a realizar esta acción y, segundos después, el buque colisionaba con el muelle y la grúa.

De acuerdo con los datos del RDT, las hélices de maniobra estuvieron conectadas y proporcionando empuje a babor durante aproximadamente 15 segundos (ver Figura 12), entre el momento en el que el práctico ordenó todo adelante al darse cuenta de que las hélices propulsoras estaban dando atrás, y el momento en el que se puso máquina todo atrás, apenas treinta segundos antes de la colisión.

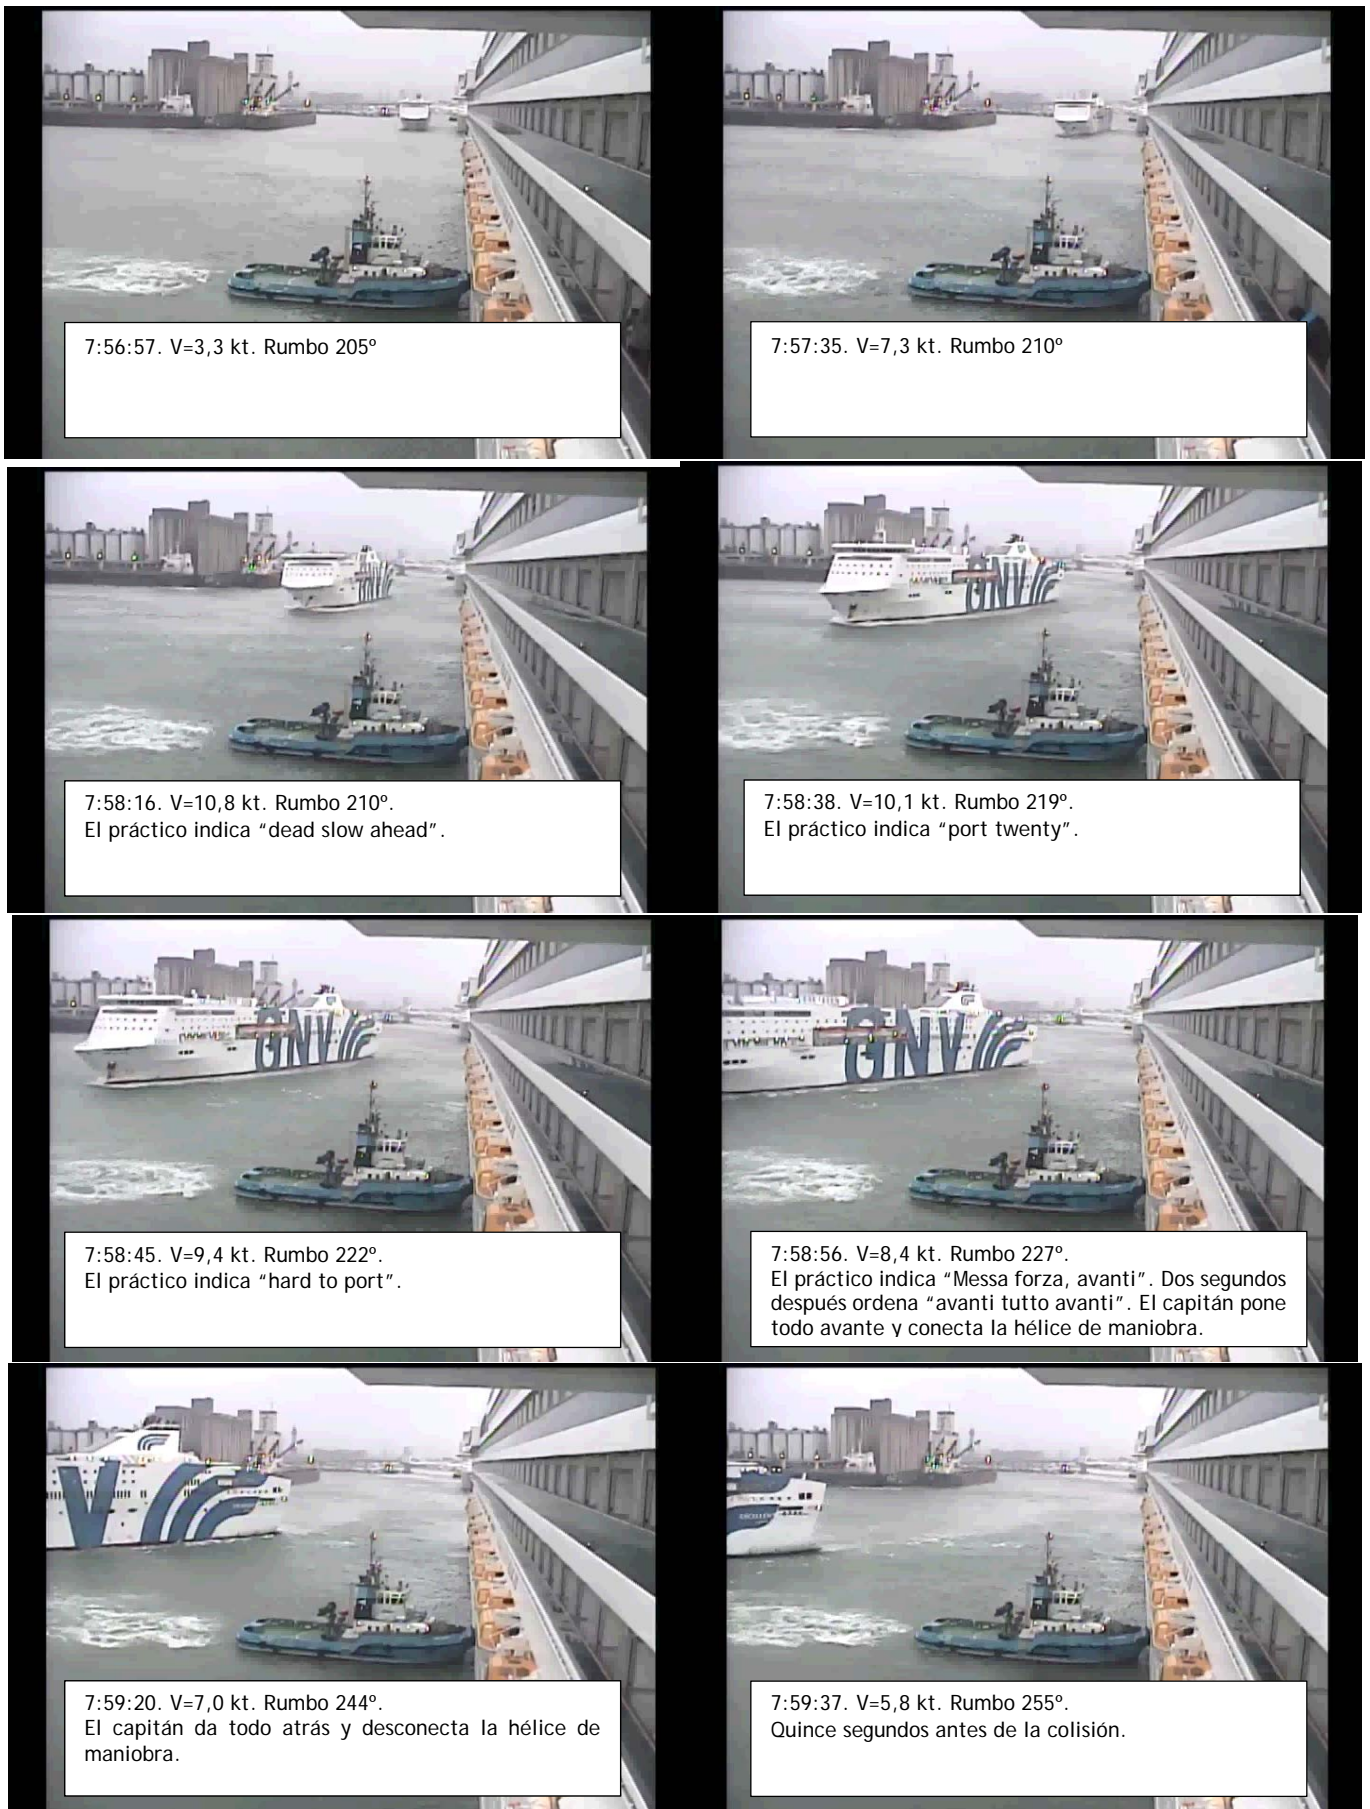
Figura 13. Evolución de EXCELLENT y B/R CALA GULLO desde el B/C COSTA FAVOLOSA

En las secuencias de imágenes siguientes se observa la evolución del EXCELLENT, obtenidas de una cámara de televisión situada en el B/C COSTA FAVOLOSA (Figura 13), y del AIS de la Autoridad Portuaria (Figura 14). A las 7:58:38 el EXCELLENT todavía no ha llegado a la altura del B/R CALA GULLO. De hecho, no llega hasta su altura hasta pocos segundos antes de la colisión contra el muelle, por lo que la estela de este remolcador no tuvo influencia en la caída a estribor del buque EXCELLENT.

El EXCELLENT llega a la altura del B/R CALA GULLO y su estela aproximadamente medio minuto antes de la colisión, por lo que ésta era inevitable, aunque el B/R CALA GULLO no estuviera empujando al B/C COSTA FAVOLOSA.

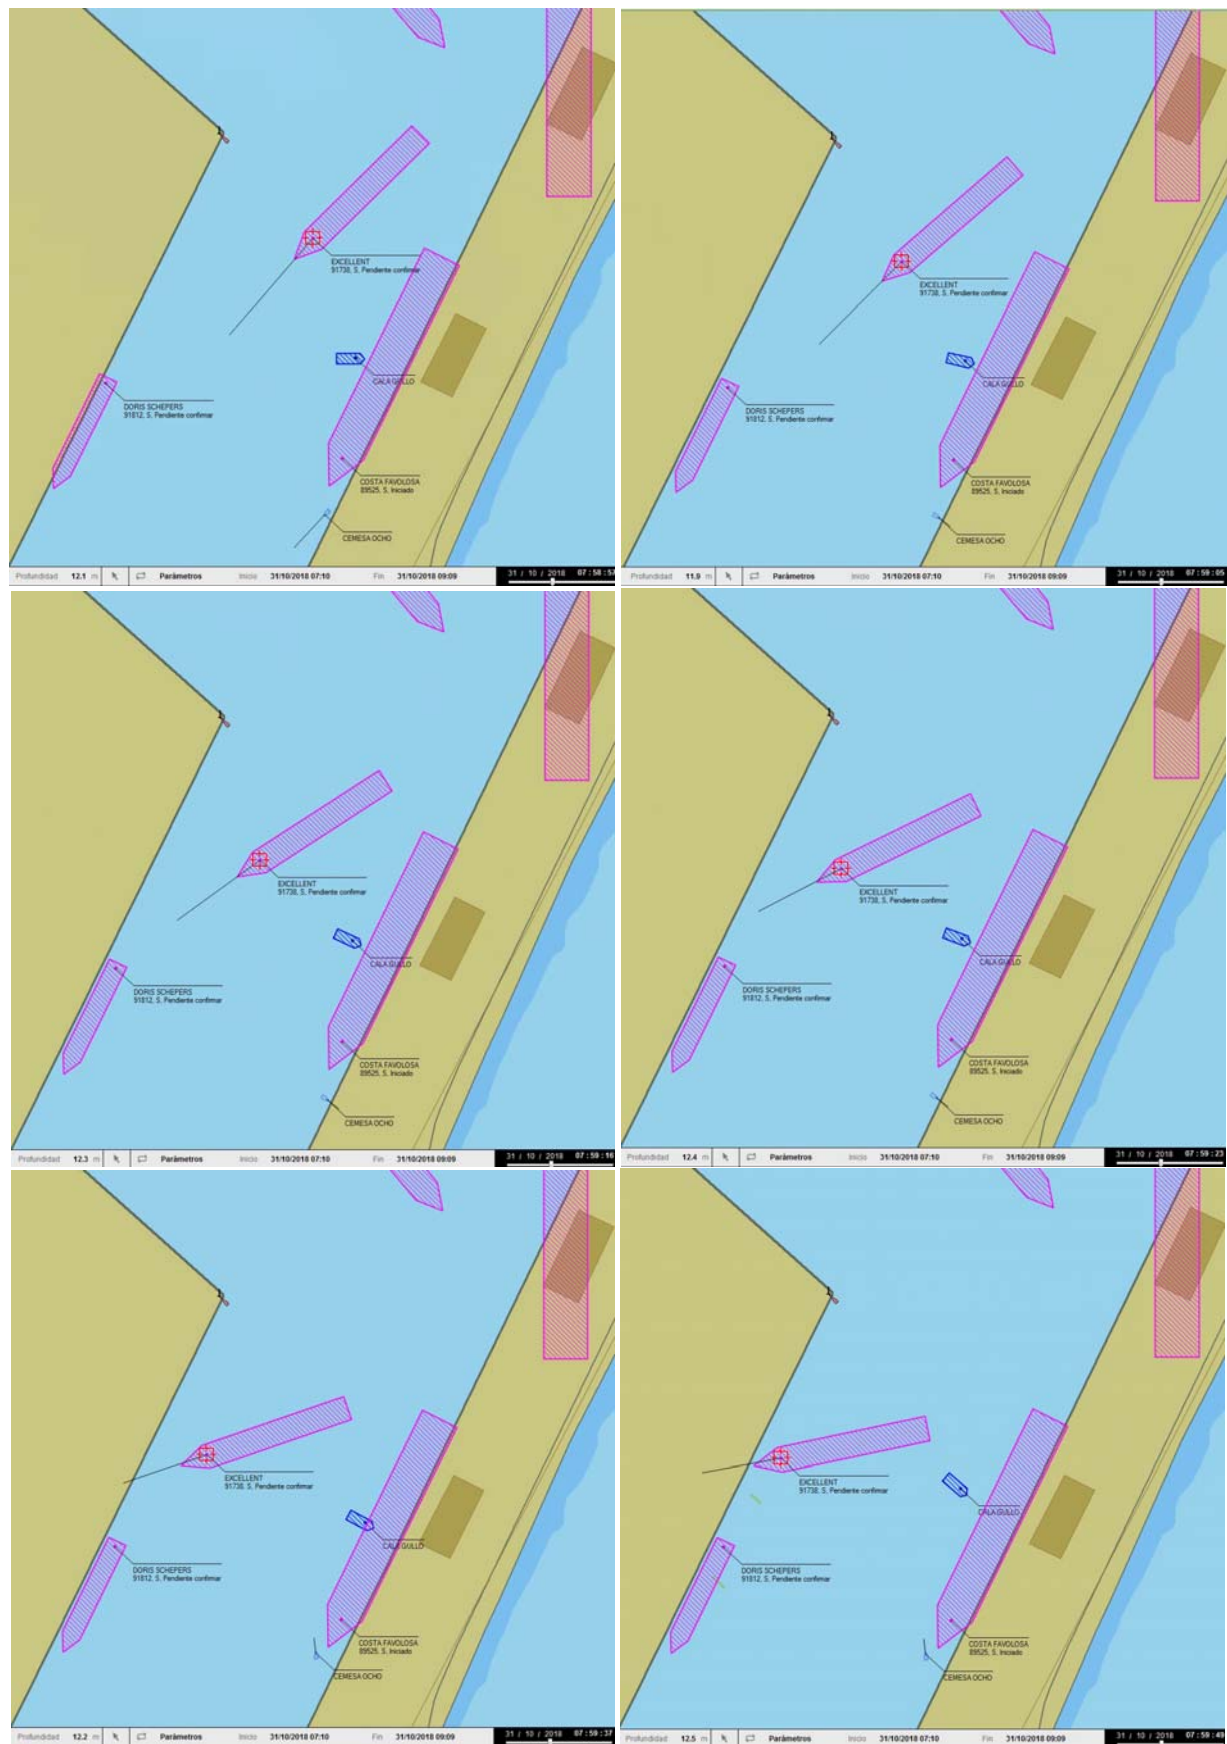
Figura 14. EXCELLENT, B/R CALA GULLO y B/C COSTA FAVOLOSA (fuente: Autoridad Portuaria de Barcelona)

En cuanto al B/C COSTA FAVOLOSA, el buque EXCELLENT llega a la altura de su popa en torno a las 7:58:45; en ese instante el buque EXCELLENT ya no estaba respondiendo a lo que se esperaba cuando se daban las órdenes al timón, porque las hélices propulsoras estaban en posición de atrás y no de adelante, como el práctico suponía que estaban.

Aunque la estela de las hélices de popa del B/C COSTA FAVOLOSA pudo haber afectado a la derrota del EXCELLENT, dicha estela incidió sobre su carena a lo largo de toda la eslora; por lo que no tuvo un efecto significativo en la caída del EXCELLENT a estribor que terminó con su colisión contra el muelle.
