COMISIÓN PERMANENTE DE
INVESTIGACIÓN DE ACCIDENTES
E INCIDENTES MARÍTIMOS

INFORME CIAIM-03/2022

Vuelco y hundimiento de la embarcación de pesca EL NAVEGANTE DOS a 5 millas de la costa de Torremolinos (Málaga) el 18 de mayo de 2021

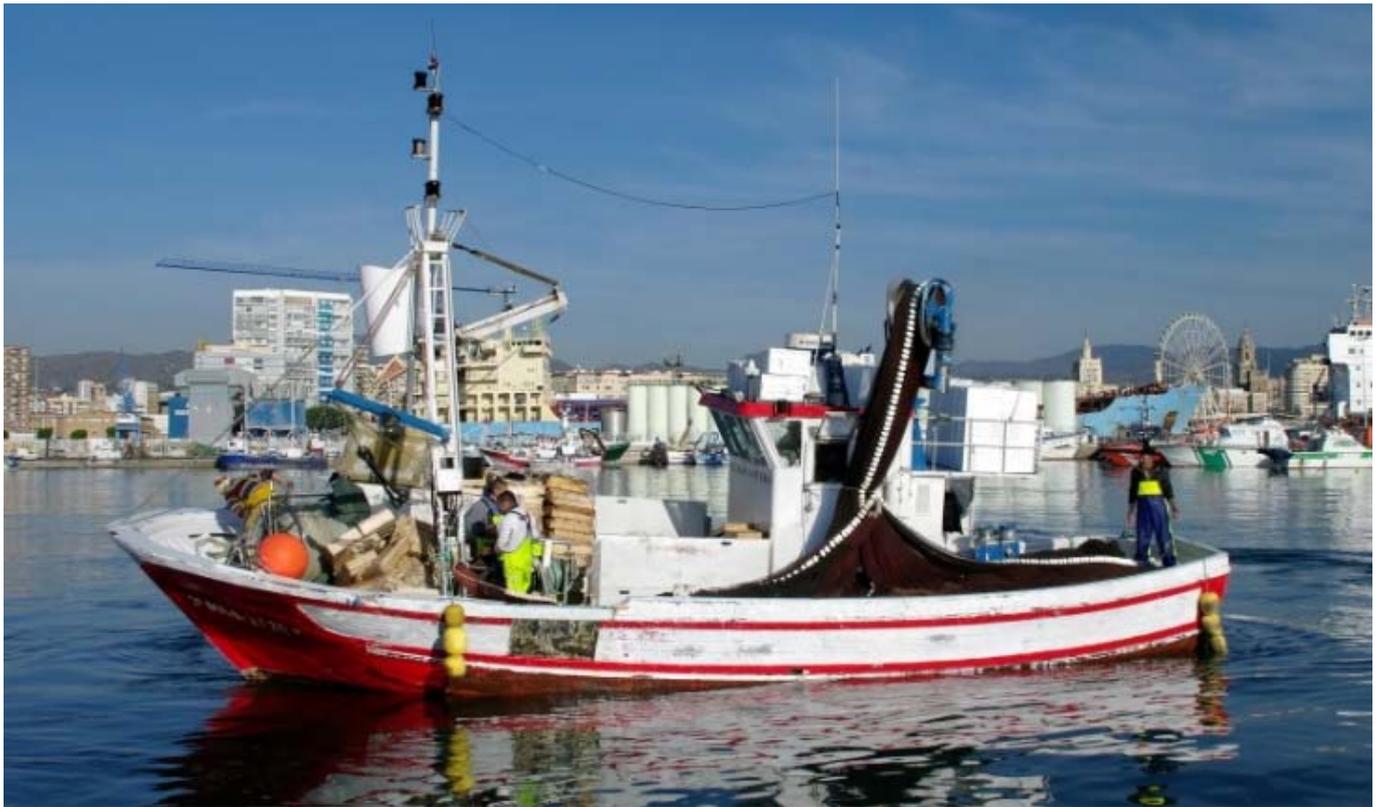
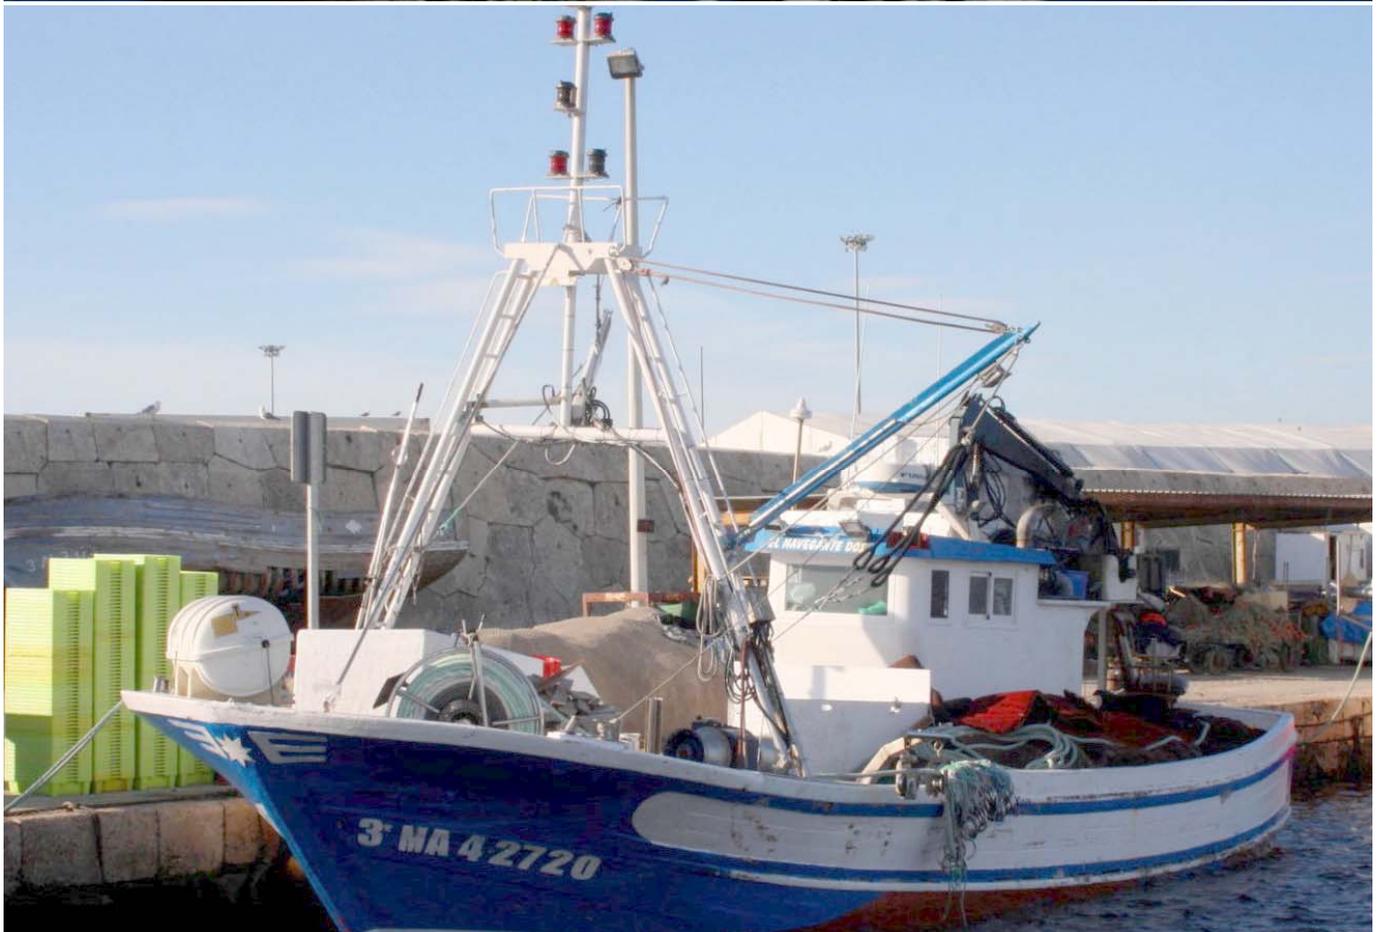
Figura 4. Imágenes de la embarcación, tomadas en 2015 (arriba) y 2019 (abajo)

Se conservan varias fotografías de la embarcación donde se aprecia que, entre los años 2015 y 2019, sufrió reformas de consideración. En concreto, se modificó sustancialmente el puente de gobierno, y se instaló una grúa hidráulica en sustitución del halador que estaba sobre el puente (ver Figura 4). Algunas fotos de diciembre del año 2018 muestran ya estas reformas de la embarcación.

No consta ningún expediente de reforma de la embarcación asociado a estos cambios, ni que la embarcación fuera sometida a una prueba de estabilidad después de estos cambios, especialmente tras la instalación de la grúa, cuyo efecto en la estabilidad es potencialmente pernicioso.

Se concluye que estas reformas se hicieron sin ser comunicadas a la Capitanía Marítima y que dichas reformas no fueron detectadas durante las inspecciones realizadas para la renovación del Certificado de Conformidad.
