COMISIÓN PERMANENTE DE
INVESTIGACIÓN DE ACCIDENTES
E INCIDENTES MARÍTIMOS

INFORME CIAIM-04/2022

Vuelco y hundimiento de la embarcación de pesca NUEVO RAFAEL a 15 millas al suroeste de la isla de Alborán (Almería), el 8 de julio de 2020, resultando un tripulante desaparecido

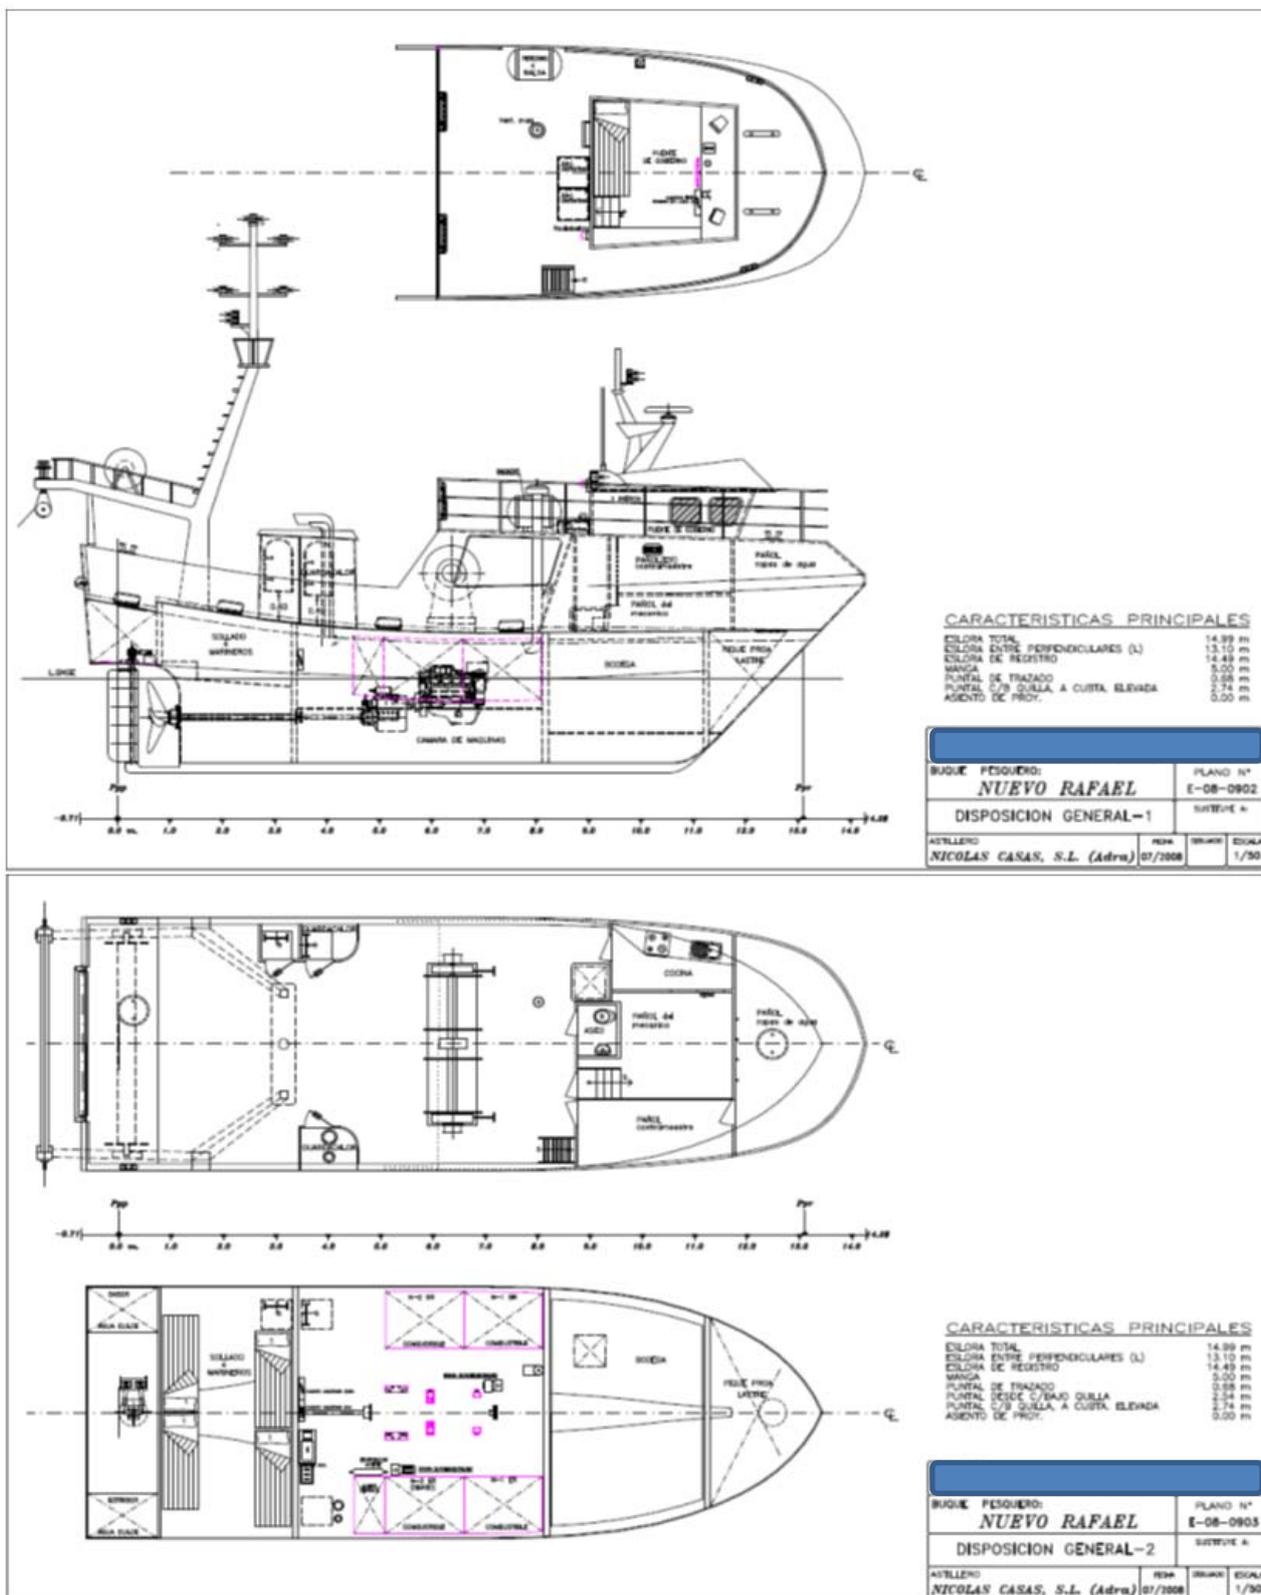
Figura 5. Planos de disposición general del NUEVO RAFAEL

Comparando los planos de disposición de la Figura 5 con la imagen de la embarcación publicada en el censo de flota pesquera operativa (ver Figura 1) y con una imagen más actual de la embarcación que se publicó en los medios a raíz del accidente (ver Figura 7), no se aprecian cambios en la embarcación que pudieran haber alterado sustancialmente su desplazamiento o la posición de su centro de gravedad comprometiendo su estabilidad inicial.

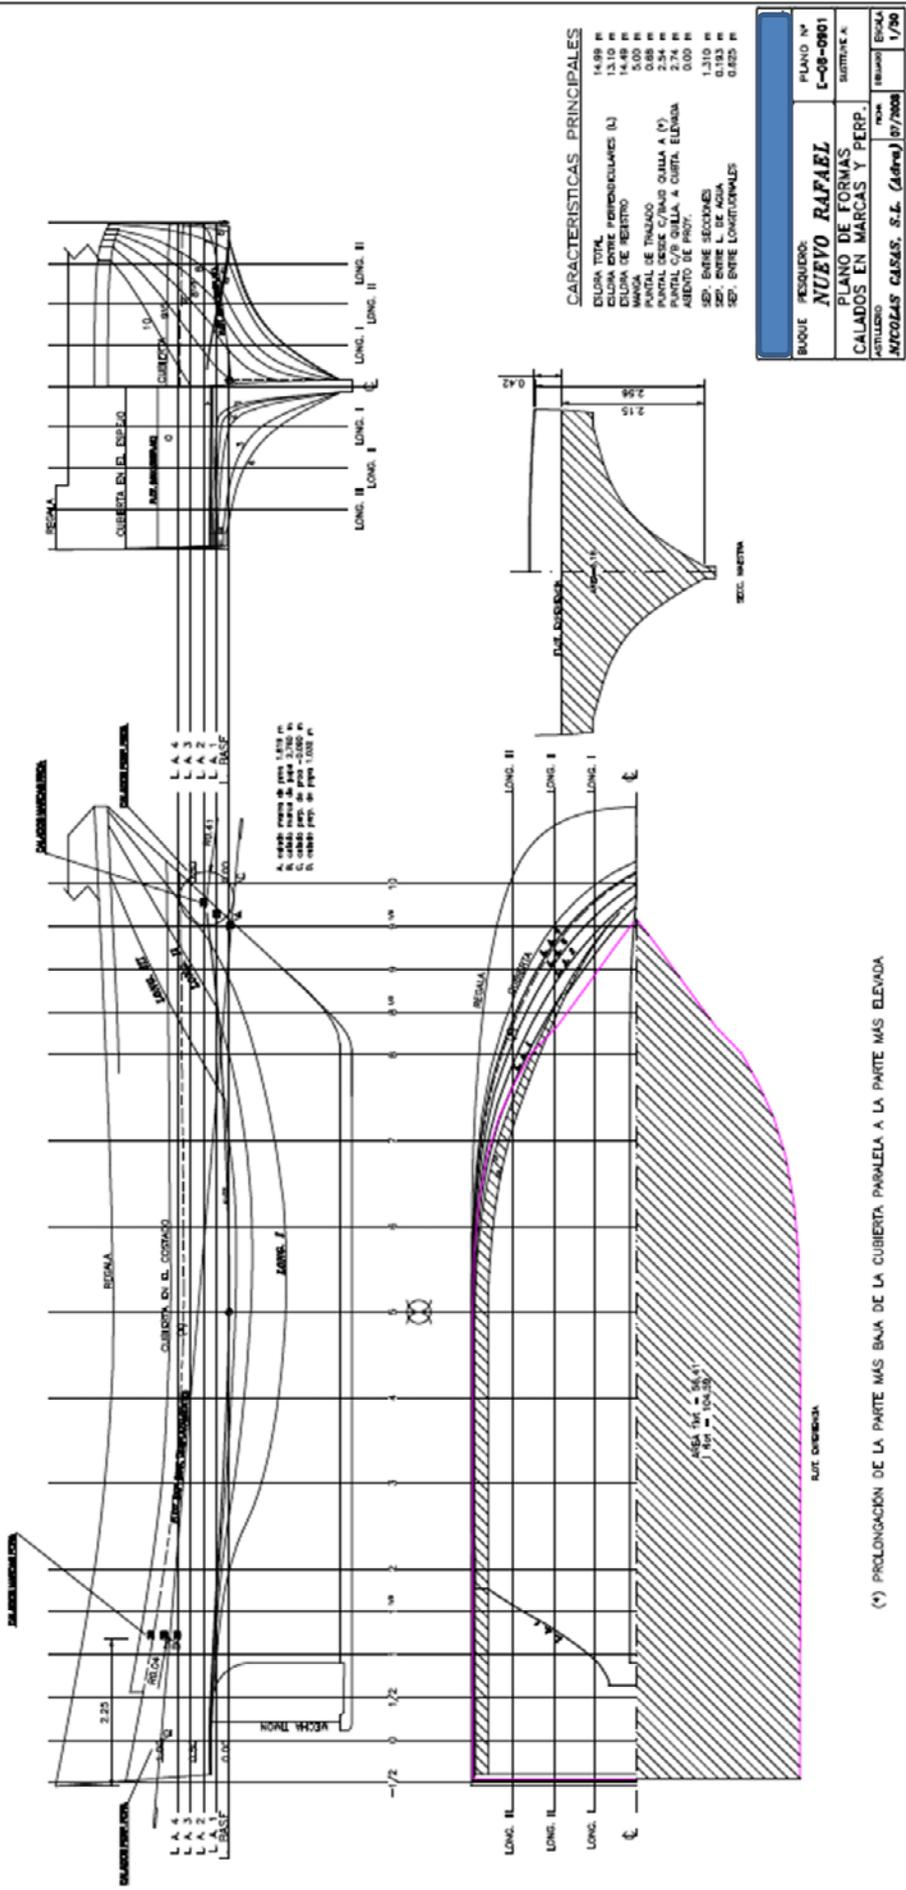
Figura 6. Plano de formas de la embarcación

Estos arqueos tan bajos se consiguen “adelgazando” las formas bajo la flotación (ver Figura 6) con el objeto de reducir al mínimo el puntal de trazado y, por tanto, el arqueo, que en buques de menos de 15m de eslora total se calcula conforme al Reglamento Europeo 2017/1130. Ello implica que la carena tiene su volumen concentrado muy arriba, que el desplazamiento del pesquero es bajo, que hay poco espacio para disponer pesos bajos y por tanto el centro de gravedad es elevado. Esencialmente, bajo la flotación (ver Figura 8) el casco se asemeja a un cajón dotado de un quillote.

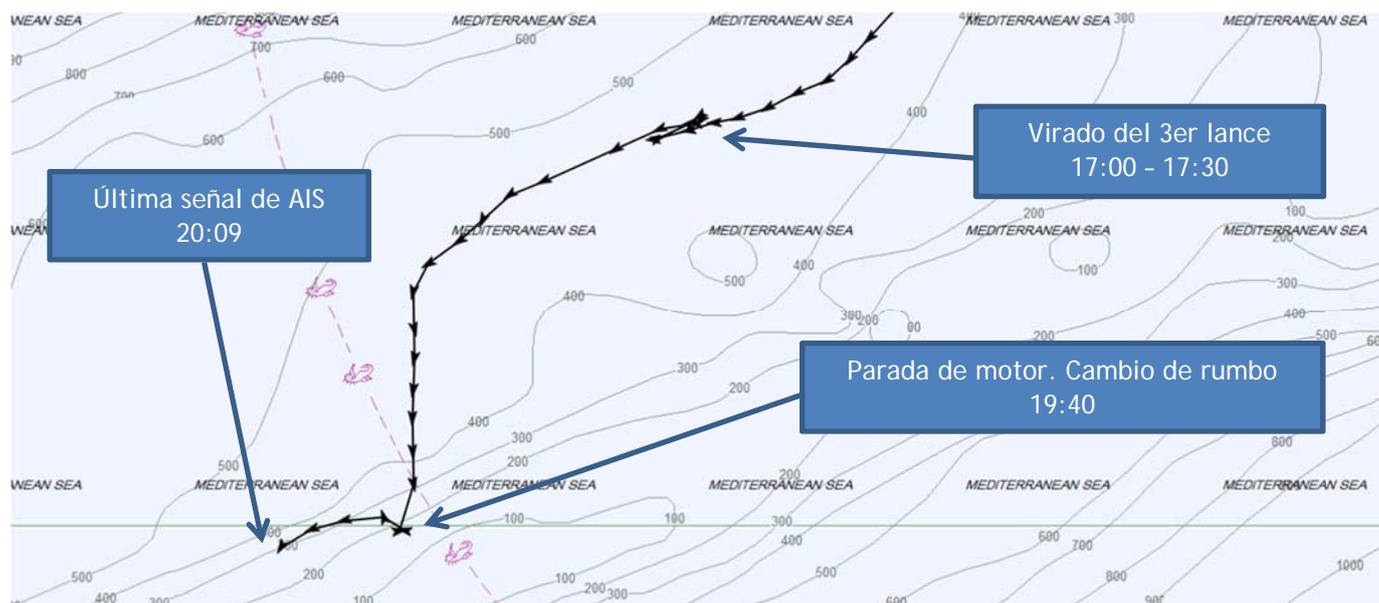
Figura 10. Derrota de la embarcación, durante el 4º y último lance

En la Figura 10 se presenta la derrota de la embarcación desde el inicio del 4º y último lance de pesca hasta minutos antes del accidente. Esta derrota se ha reconstruido a partir de las posiciones emitidas por el equipo AIS⁵ del pesquero.

Se observa que la embarcación estuvo arrastrando con rumbo S, durante los minutos previos a la parada del motor principal. Tras la parada del motor, el patrón navegó con un rumbo WSW, siguiendo el veril del fondo. En esas condiciones, estaría recibiendo el viento y el oleaje por popa o por la aleta de estribor.

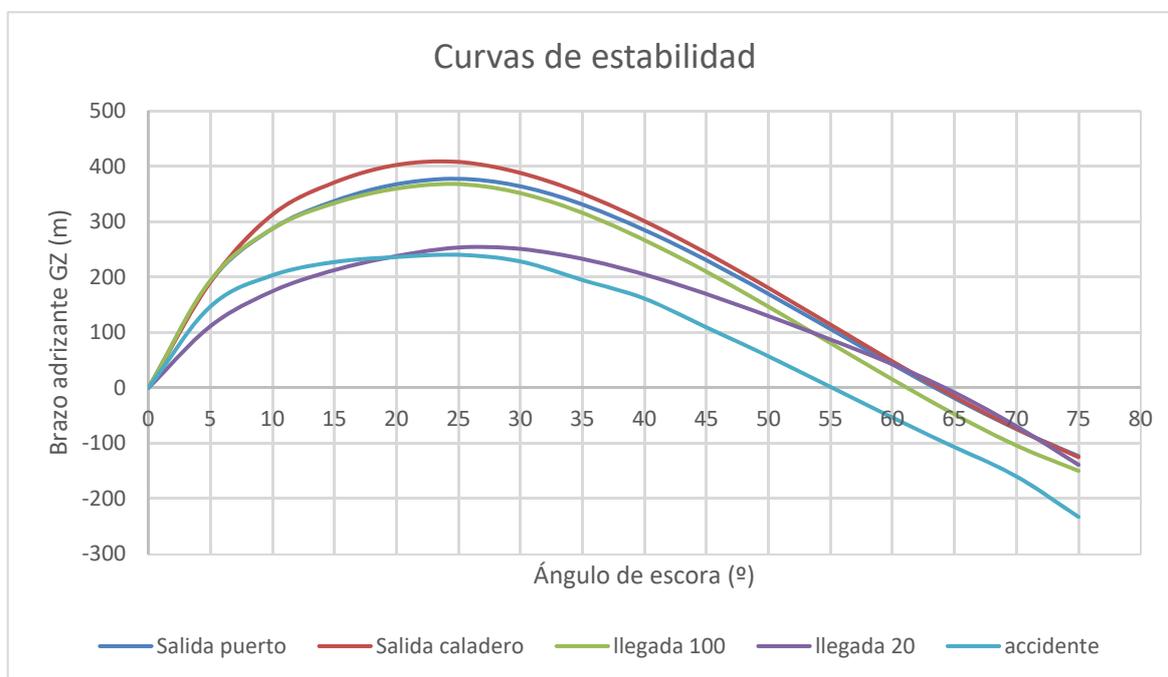
Figura 11. Curvas de estabilidad de la embarcación en distintas condiciones de carga

Las curvas de estabilidad alcanzan su valor máximo a un ángulo de escora muy cerca del límite de 25º establecidos normativamente, pero el resto de criterios de estabilidad se cumplen. La condición del día del accidente cumple todos los criterios de estabilidad, pero con poco margen.

La menor estabilidad de la condición del accidente con respecto a las condiciones teóricas se atribuye fundamentalmente a dos hechos:

- Los cuatro tanques almacén de combustible estaban a medio llenar
- Se han considerado artes de pesca de respeto sobre cubierta
