COMISIÓN PERMANENTE DE  
INVESTIGACIÓN DE ACCIDENTES  
E INCIDENTES MARÍTIMOS

## INFORME CIAIM-04/2023

Abordaje entre el buque de pesca ZERUKO ERREGIÑA y la embarcación de recreo CLEM a 7 millas al este del faro de la Entallada (Fuerteventura), el 30 de marzo de 2022

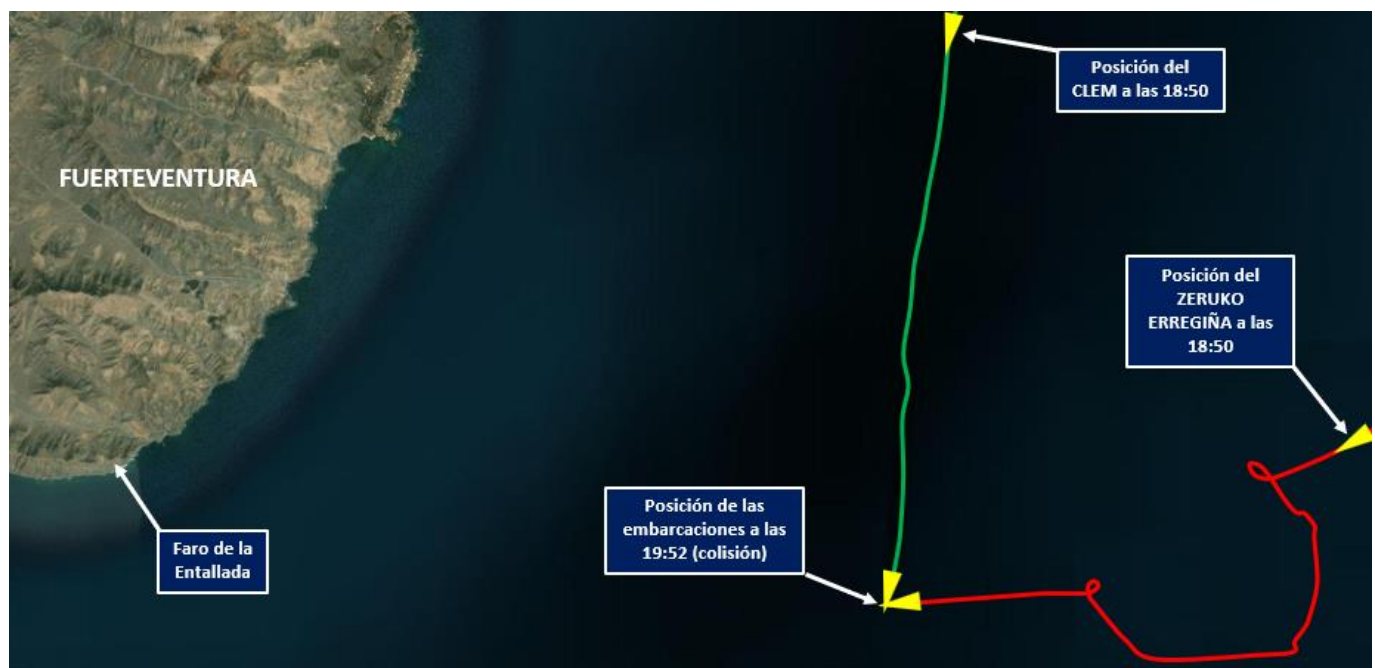
Figura 5. Derrotas del pesquero ZERUKO ERREGIÑA (rojo) y la embarcación de recreo CLEM (verde) desde una hora antes del accidente. (Visualizador de la Infraestructura de datos especiales del Instituto Hidrográfico de la Marina)

El patrón no consiguió detener la arrancada del ZERUKO ERREGIÑA, que colisionó con el velero CLEM a 7 millas al este del faro de la Entallada, Fuerteventura, en la posición 28°13,59'N 013°49,3'O.

En la Figura 5 del apartado anterior, en la que se incluye una representación de las derrotas del CLEM y el ZERUKO ERREGIÑA desde una hora antes del accidente, no se aprecian cambios de rumbo significativos de las embarcaciones en los momentos anteriores al accidente. Esto puede verse más claramente en la representación incluida en la Figura 7 y analizando los datos de la tabla 1.

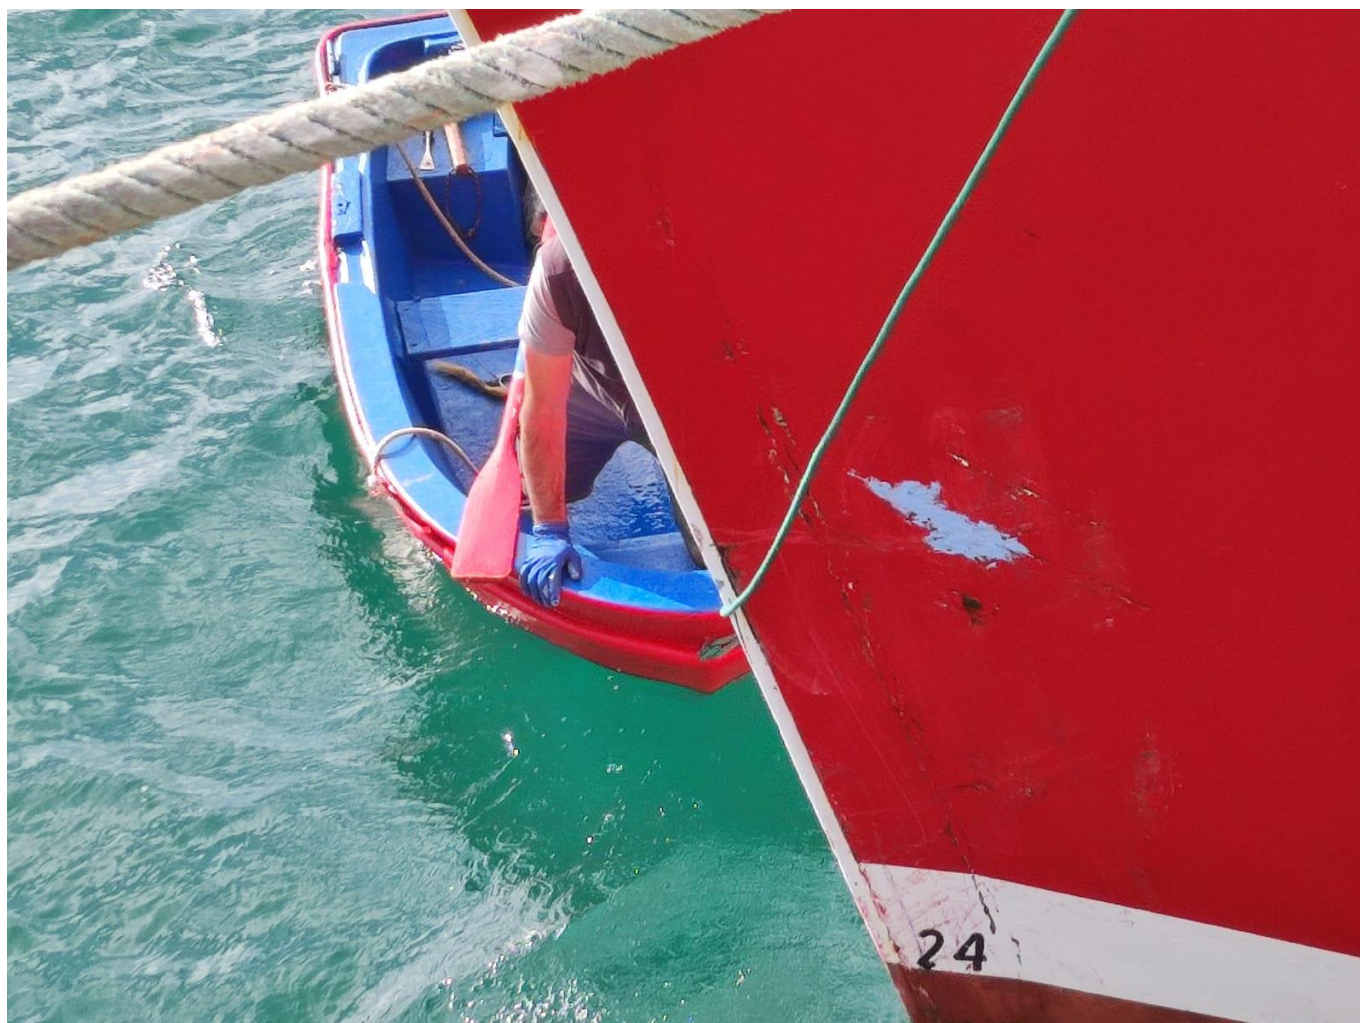
Figura 6. Detalle de los daños sufridos por el ZERUKO ERREGIÑA en el accidente

El día 31 de marzo, un técnico de un taller de reparaciones y construcciones navales de Arrecife acudió a inspeccionar los daños del buque ZERUKO ERREGIÑA (ver Figura 6). El técnico emitió un informe para hacer constar que durante la inspección no observó daños estructurales en la zona afectada por la colisión, únicamente rasguños.

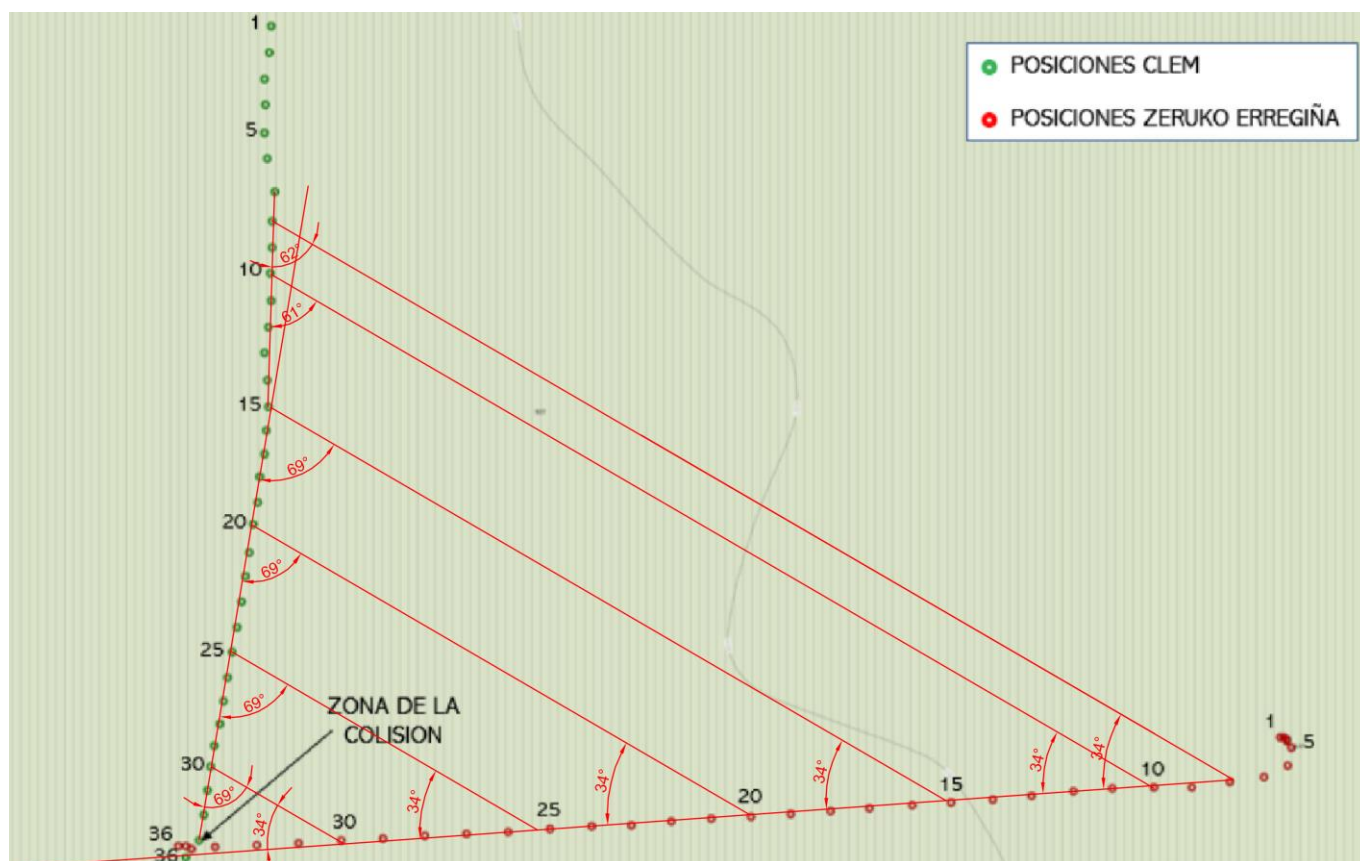
Figura 7. Posiciones del pesquero ZERUKO ERREGIÑA y el velero CLEM antes del accidente

La Figura 7 muestra la representación de las derrotas que siguieron las embarcaciones desde las 18:35 horas hasta la colisión, a partir de los datos SIA de la tabla 1 de este mismo apartado. Nótese que las posiciones marcadas en la representación de las derrotas coinciden con las filas 1, 5, 10, 15, 20, 25, 30 y 36 de la tabla 1 posiciones de ambas embarcaciones incluidos en la tabla 1.

Durante los 15 minutos anteriores al accidente la distancia entre ambas embarcaciones fue disminuyendo desde las dos millas y media, distancia a la que estaban las embarcaciones cuando se encontraban en sus posiciones iniciales de la Figura 7, sin que los patrones hicieran nada para evitar el riesgo de colisión, que era mayor a medida que pasaba el tiempo. El accidente se produjo sobre las 19:52, cerca de la posición 33 de la tabla 1.

Analizando la tabla 1 y el gráfico de la Figura 7 se observa que sobre las 19:38 horas, cerca de la posición 8, el patrón del pesquero fijó un rumbo cercano al 260 y aumentó la velocidad para alcanzar los 8 nudos. El rumbo y la velocidad de la embarcación se mantuvieron más o menos constantes hasta el momento del accidente. Las variaciones del rumbo que se observan en la tabla de datos son debidas a la deriva provocada por el viento y las olas y las correcciones del piloto automático para mantener el rumbo. Las variaciones de la velocidad pueden ser debidas a las variaciones de la resistencia al avance, efecto del viento y las olas incidiendo en el casco.

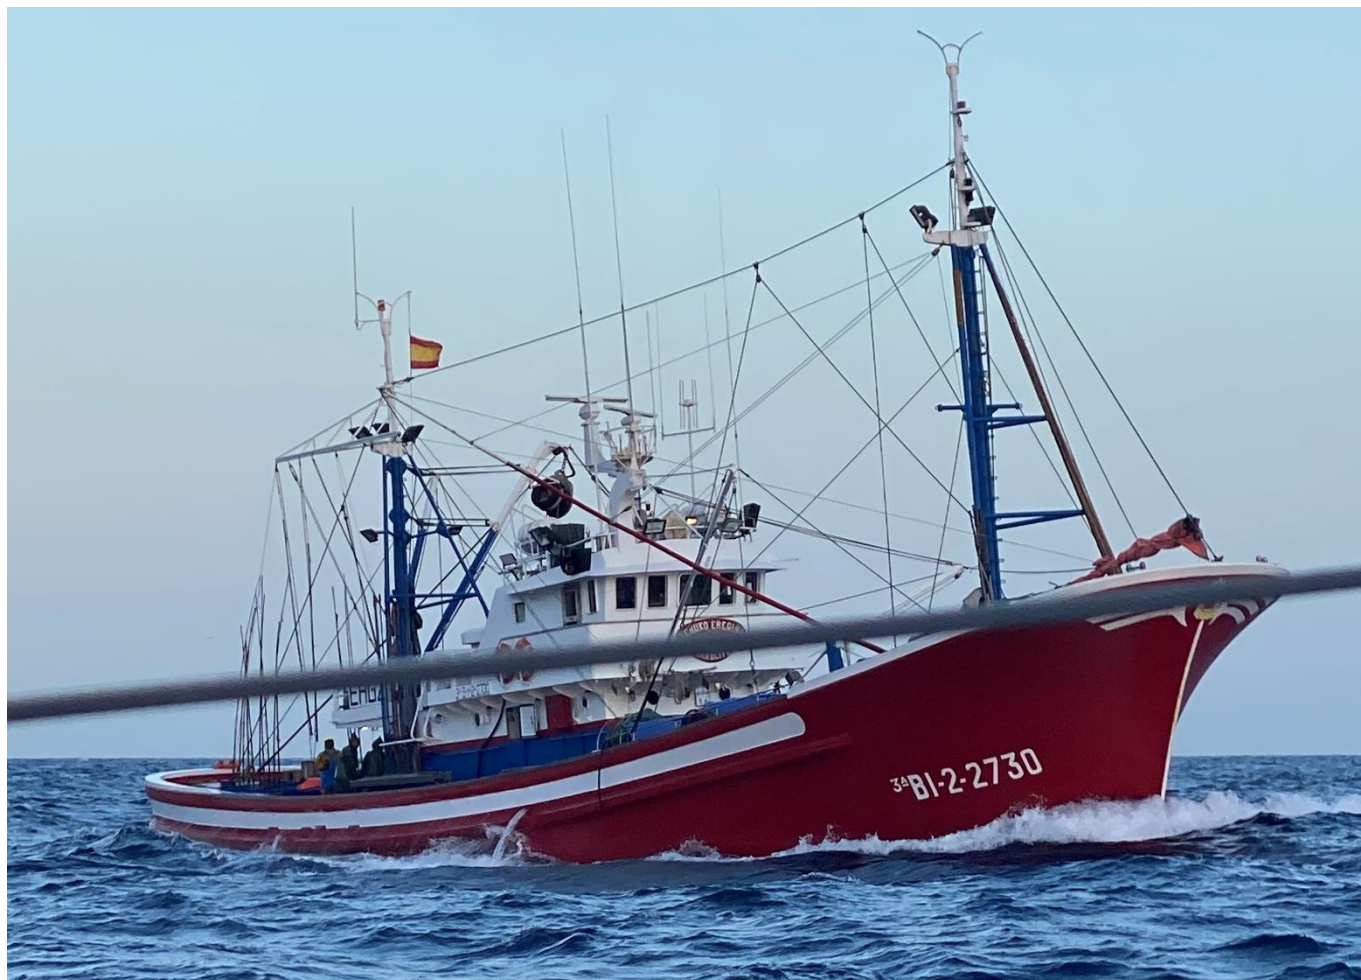
Figura 8. Imagen del pesquero ZERUKO ERREGIÑA tomada por el patrón del CLEM justo antes del accidente

El patrón de CLEM sí fue consciente del riesgo de colisión más tarde, pese a que no realizó maniobra alguna y se mantuvo expectante a los movimientos del pesquero. De hecho, un minuto antes del accidente, el patrón del CLEM tomó una fotografía del pesquero (ver Figura 8) con el que su velero colisionaría un minuto después. La fotografía muestra 3 personas en la cubierta a popa del puente, las cañas de pesca recogidas y no se divisa a nadie en el puente. A pesar de esto, a partir de esta única imagen no es posible afirmar que no hubiera nadie en el puente.

Además, en la imagen anterior se puede apreciar que el ZERUKO ERREGIÑA no exhibe señal alguna que le identifique como buque dedicado a la pesca, tal y como establece el RIPa en su Regla 26- Buques de pesca.
