INFORME CIAIM-05/2019

Caída al agua del contra maestre del pesquero SERENIN a 7 millas al Oeste de Cabo Touriñán (Galicia), el 19 de octubre de 2017

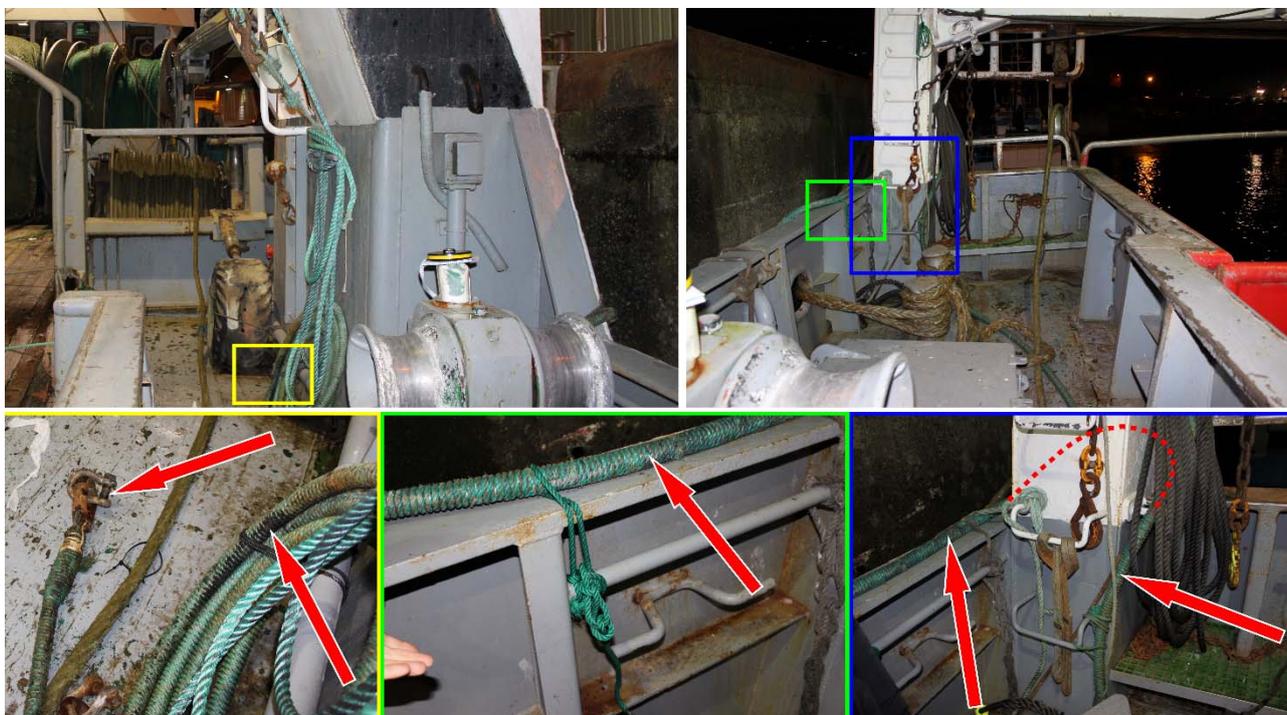
Figura 4. Fotografías de la boza lateral de reviro

La maniobra consiste en pasar la boza lateral por la pasteca por la que corre el cable de arrastre, engrillear la boza al cable, y transferir la tensión del cable a la boza, de forma que el tiro del arte se ejerza en el anclaje de la boza, en un punto situado en el costado del buque y más a proa que la pasteca. De esta manera, se facilita que el buque pueda cambiar de rumbo.

El engrilletado de la boza al cable se efectúa desde el pasillo, de manera que únicamente es necesario acercarse a la pasteca para pasar la boza.

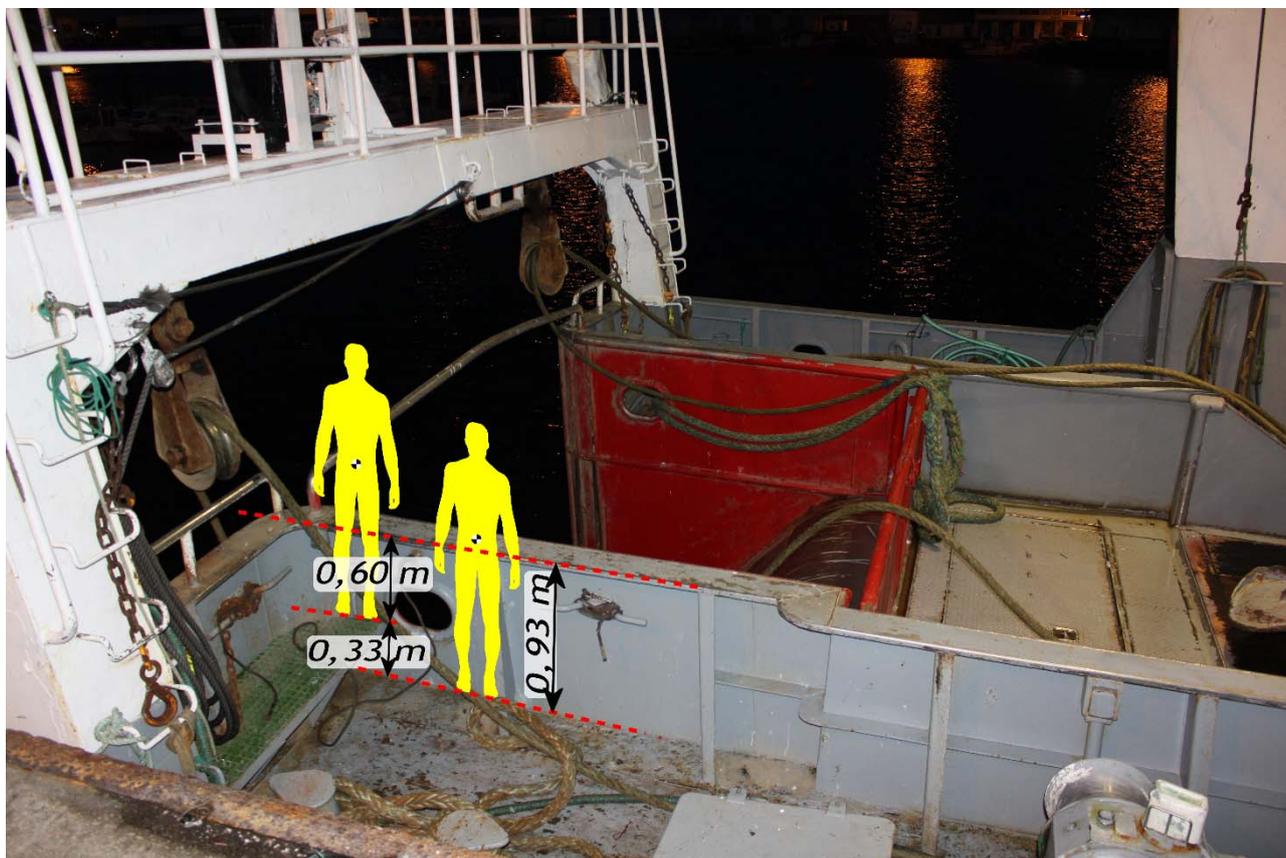
Figura 5. Posibles posiciones ocupadas por el tripulante en el momento del accidente

Antes de que el marinero llegara a la cubierta, el contra maestre se situó a popa en el pasillo lateral junto a la rampa, sin poder determinar si siempre estuvo sobre la cubierta o si en algún momento se situó (Figura 5) sobre la plataforma metálica de más a popa.

La plataforma está a una altura de 33 cm desde la cubierta, habiendo 60 cm desde la plataforma al borde superior de la amurada en el costado (ver Figura 5). En la zona de popa hay otra barandilla, con una altura de 23 cm sobre la amurada, que protege ante posibles caídas hacia la popa del barco, pero no de las caídas laterales hacia la rampa.

Si la caída fue debida a un balance del barco, hay que concluir que muy probablemente el contra maestre estaba situado sobre la plataforma metálica de popa, ya que la altura de la amurada en la zona del pasillo que da a la rampa es de 60 cm. Si bien el mar de fondo incidía aproximadamente por el través, los movimientos de balance del pesquero no serían de tal brusquedad como para hacer caer a un marinero sobre una borda de 93 cm.

En todo caso, la altura de 60 cm de la amurada con respecto a la plataforma de popa se considera insuficiente.

De acuerdo con todas las evidencias recabadas, el marinero accidentado cayó al agua al situarse sobre la plataforma metálica de popa junto a la rampa, donde la altura insuficiente de la amurada no protegía de caída hacia la rampa.
