INFORME CIAIM-05/2020

Hundimiento del buque de pesca HERMANOS LANDROVE a 20 millas al norte del cabo Ortegal el 20 de noviembre de 2018

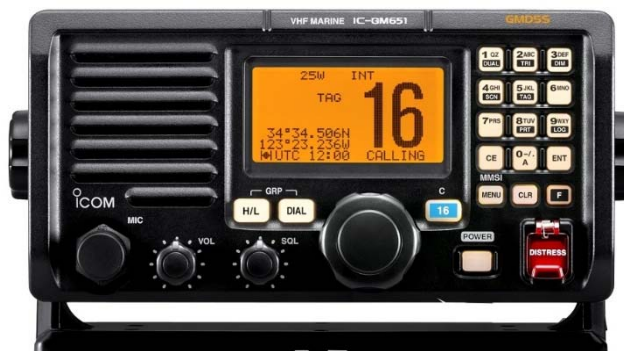
Figura 6. Emisora VHF y botón *Distress*.

El buque iba equipado con un emisor/receptor de radio por VHF como el de la Figura 6.

Este equipo dispone de un botón etiquetado como *Distress* que permite realizar una llamada selectiva digital que de forma automática envía la posición y los datos del buque a través del canal de emergencias.

Como la CIAIM viene encontrando en muchos accidentes de buques pesqueros, en este caso el patrón tampoco hizo uso de esta función inicialmente.

En este caso, el patrón trató en primer lugar de hacer una llamada por el canal 16 de VHF, que no fue recibida por ninguna estación receptora en tierra, ni por ninguna embarcación. Posteriormente pudo contactar por el canal 17 de VHF con el B/P BEDIA, que se ocupó de contactar por radio con el CCR. Sin embargo, el CCR A Coruña pudo contactar con el pesquero tras recibir el aviso del B/P BEDIA.

El patrón no hizo uso de la llamada selectiva digital para comunicar la emergencia a SASEMAR, confiando en que el pesquero BEDIA hiciera de enlace con la estación radiocostera. Aunque ello no tuvo consecuencias en este caso, hay que hacer hincapié en la necesidad de hacer un uso correcto de los equipos de radiocomunicaciones.
