## INFORME CIAIM-06/2018

# Hundimiento de la embarcación de pesca ALBALUCI en las proximidades de Matalascañas (Huelva), el día 6 de marzo de 2017

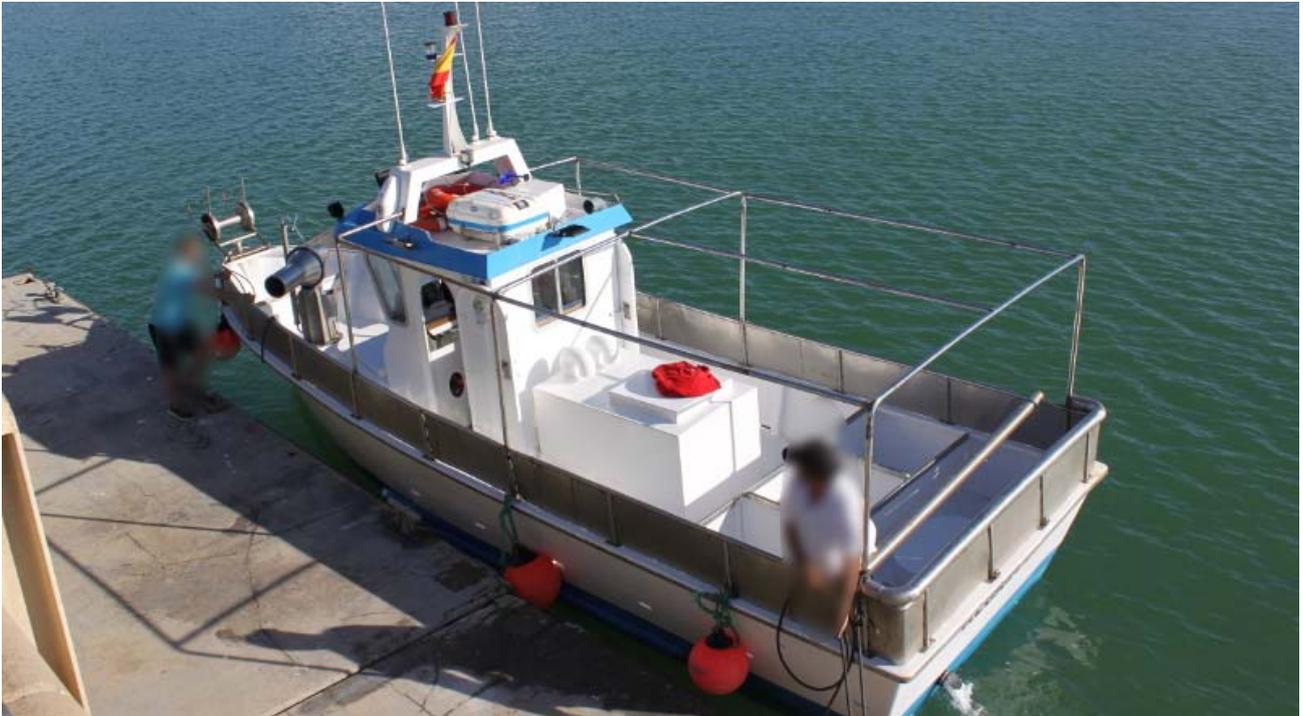
Figura 4. E/P ALBALUCI una vez reflotada y reparada

La embarcación fue reflotada y, una vez en tierra, se comprobó que no presentaba daños en el casco que pudieran haber provocado una vía de agua que inundara los espacios interiores. Esta

La E/P ALBALUCI fue reflotada y remolcada a varadero para realizar las reparaciones necesarias con el objetivo de faenar de nuevo con ella. Durante estas reparaciones se sustituyó el motor principal y se realizaron modificaciones que se traducen en mejoras de la seguridad, de entre las que cabe destacar, por su relación del accidente, las siguientes:

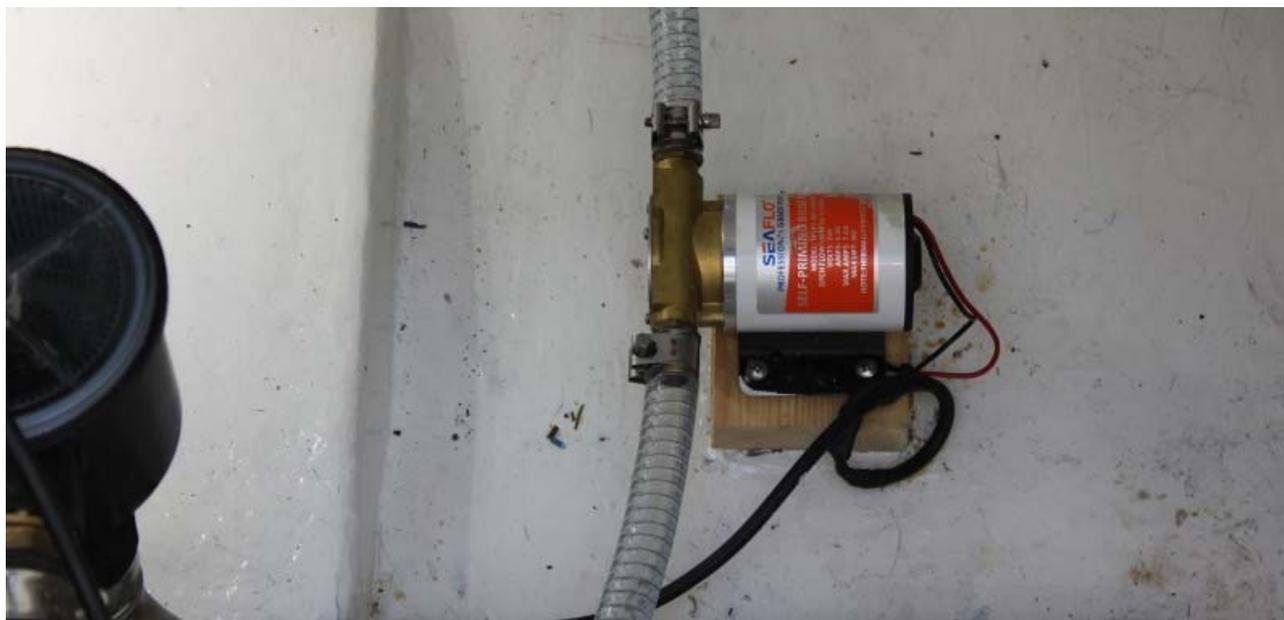
Una vez la embarcación estaba en seco, se comprobó que la manguera que conectaba la válvula de fondo con la aspiración de la bomba de baldeo y achique eléctrica, localizada en la cámara de máquinas de la embarcación, estaba parcialmente seccionada a la altura de la conexión con la aspiración de la bomba.

Esta rotura, unida a que la válvula de fondo estaba abierta, es la causa más probable de la inundación de la cámara de máquinas de la embarcación, espacio localizado a popa, que primero provocó el hundimiento de la parte de popa de la embarcación.

Figura 6. Nueva bomba y manguera del sistema de achique

Según el certificado de conformidad, la bomba eléctrica de achique proporcionaba un caudal de 1,2m<sup>3</sup>/h. Tras el reflotamiento se instaló una nueva bomba eléctrica autocebante de caudal 1,8m<sup>3</sup>/h y aspiración de diámetro 19mm (3/4"), ver figura 6.

- Sustitución de las mangueras y bomba del circuito de achique/baldeo. La nueva manguera es de PVC, reforzada interiormente por alambre. Este tipo de mangueras tienen buena resistencia a la abrasión, la alta temperatura y a los impactos. Ver figura 6 en apartado 4 del informe.
- Nueva alarma de sentinas, con señal visual y sonora. Instalada de nuevo en el puente de gobierno, pero con una alta intensidad sonora para llamar la atención de la tripulación si se encuentran trabajando en cubierta en caso de alto nivel de agua en sentina (figura 7).
- Instalación de un circuito cerrado de televisión con dos cámaras en la cámara de máquinas y un monitor en el puente de gobierno. Ver figura 8.

Que instale un elemento de protección de la conexión de la manguera de agua salada a la bomba de achique, para prevenir que sea golpeada o pisada inadvertidamente al acceder al compartimento del motor.

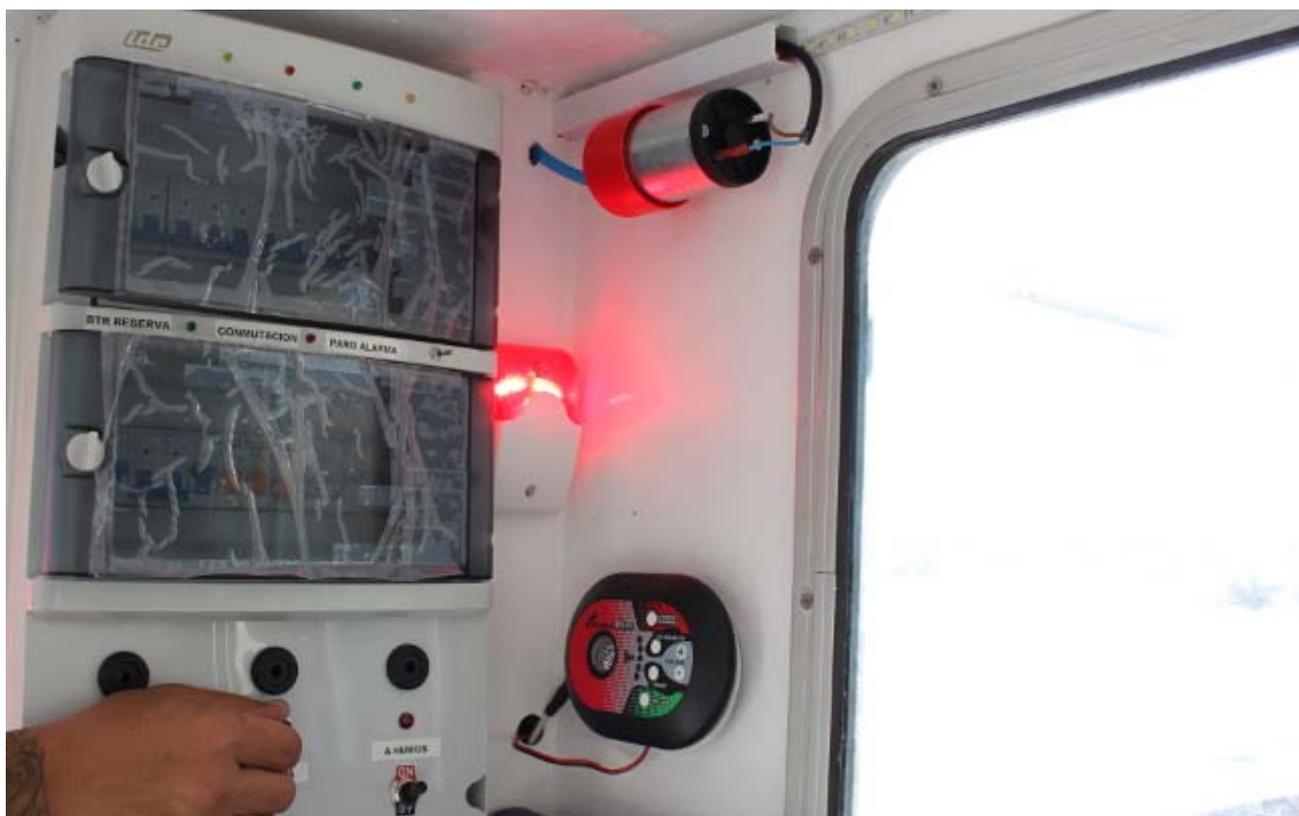
Por otra parte, los tripulantes no advirtieron la señal acústica de la alarma de sentinas de la embarcación. O bien esta alarma no funcionaba correctamente o bien la intensidad acústica de las señales acústicas de la alarma, que estaba instalada en el puente de gobierno, no fue suficiente para garantizar la atención de la tripulación, que en ese momento se encontraba fuera del puente de gobierno.

El hundimiento de la embarcación se llegó a producir porque la inundación no fue detectada por la tripulación hasta el momento en que se produjo la pérdida de estabilidad del pesquero. Ello fue consecuencia de que la tripulación no advirtió la alarma de alto nivel de agua en la sentina. Ello pudo deberse, o bien a un mal funcionamiento de la alarma, cuyas causas no se han podido determinar, o bien a que su intensidad acústica era insuficiente para ser advertida desde la cubierta, donde se encontraban trabajando ambos tripulantes.

Figura 7. Prueba de funcionamiento de la alarma de sentinas

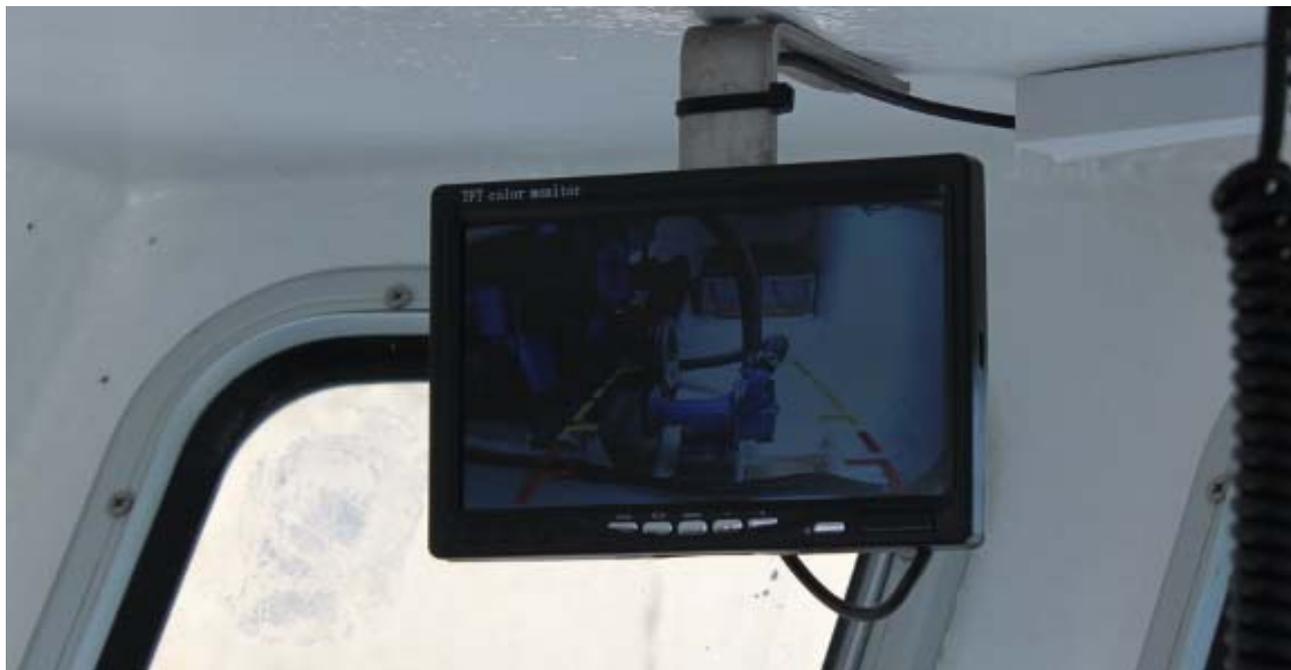
Figura 8. Monitor del circuito cerrado de televisión de cámara de máquinas
