INFORME CIAIM-06/2019

Accidente operacional a bordo del buque tanque de gas natural licuado BARCELONA KNUTSEN a 500 millas al sur del archipiélago Hawaii (EE.UU.) el 11 de enero de 2018, resultando un herido grave

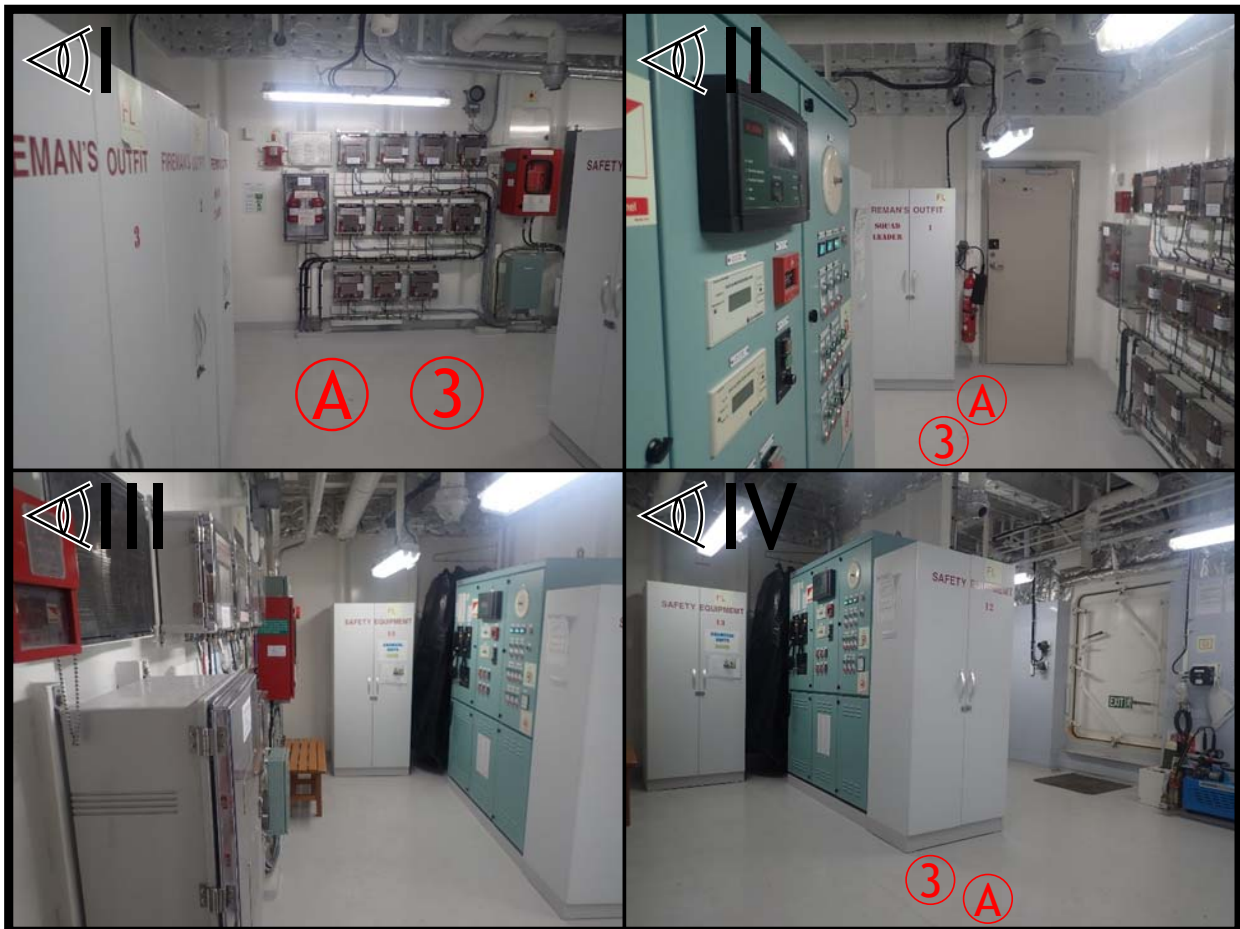
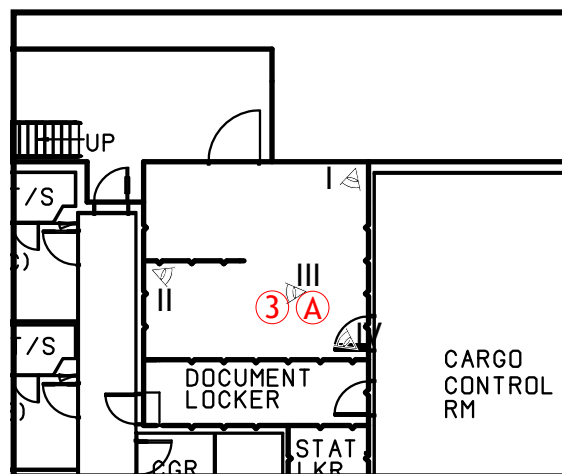
El alumno y el tercer oficial trabajaban en el suelo, de rodillas. Estaban situados en las posiciones que se indican en la Figura 6 y en la Figura 7, marcados el alumno como A y el tercer oficial como 3.

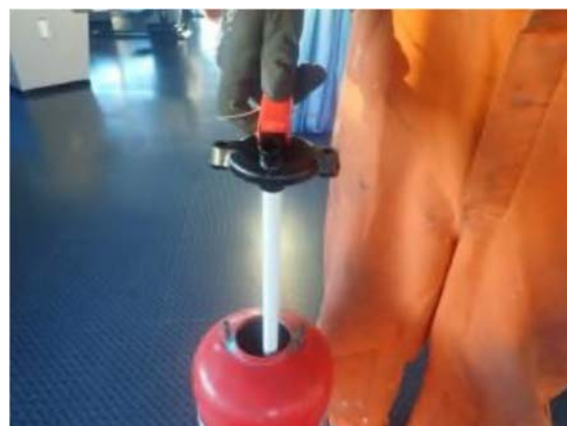
Figura 8. Colocación de la tapa del extintor.

A las 17:10 horas mientras el alumno colocaba la tapa (Figura 8) del último extintor que quedaba para finalizar el mantenimiento, su cartucho de CO₂ se descargó de forma accidental. Como consecuencia de la presurización en el interior del extintor, la tapa y el polvo extintor salieron proyectados. La tapa del extintor golpeó al alumno

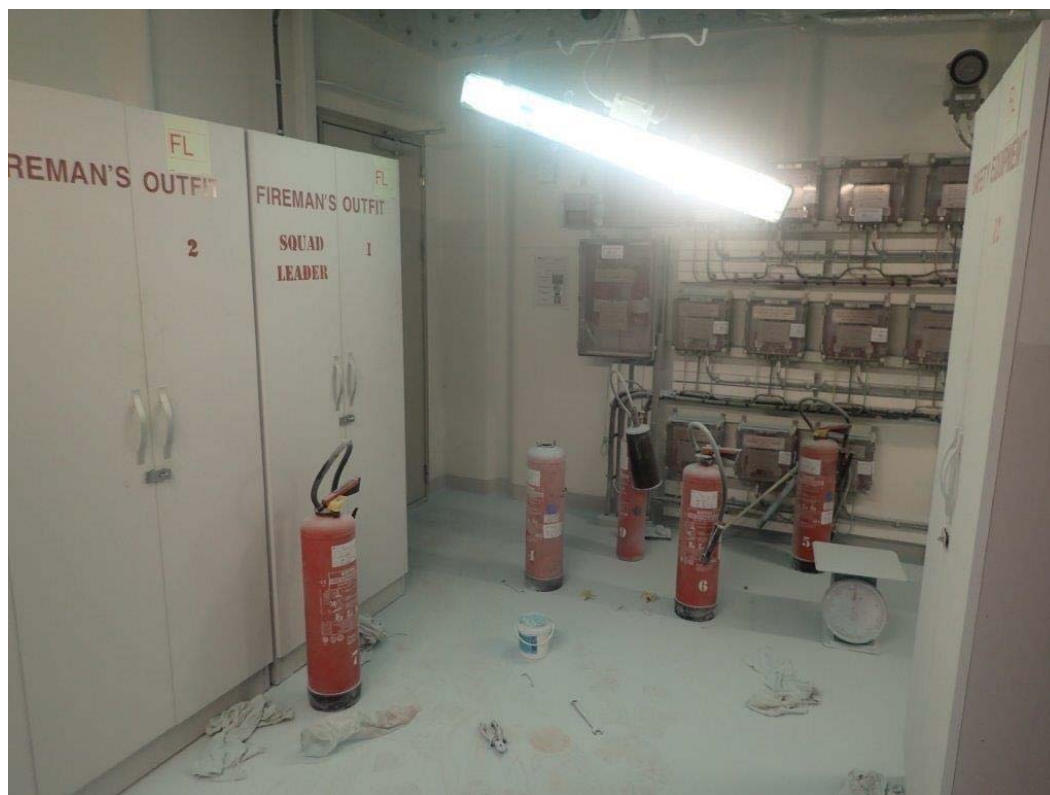
Tras la descarga del cartucho de CO₂, el polvo creo una atmósfera en el local de trabajo en la que era imposible respirar ni ver nada. El tercer oficial salió por la puerta de babor hacia el tronco de escaleras mientras que el alumno lo hizo por la puerta de proa hacia el espacio de control de carga.

Figura 10. Estado del espacio *fire control room* después del accidente.

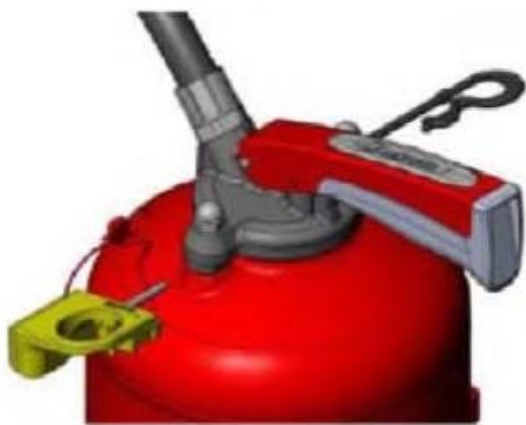
Figura 11. Pasadores de seguridad y de mantenimiento suministrados al buque por el fabricante del extintor

En la Figura 11 se muestran el pasador de seguridad (amarillo) que iba instalado en los extintores y el pasador de mantenimiento (gris) que proporcionaba el fabricante de los extintores.

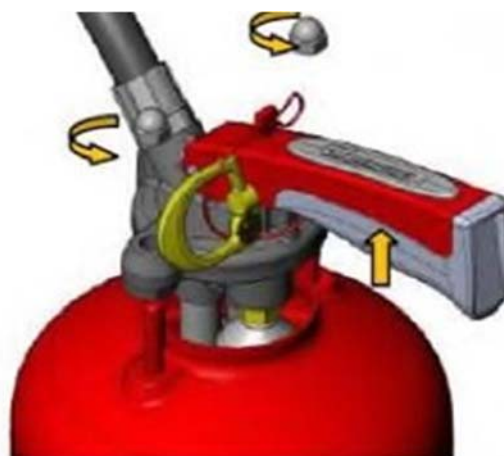
Figura 12. Nuevo pasador de seguridad diseñado por el fabricante del extintor

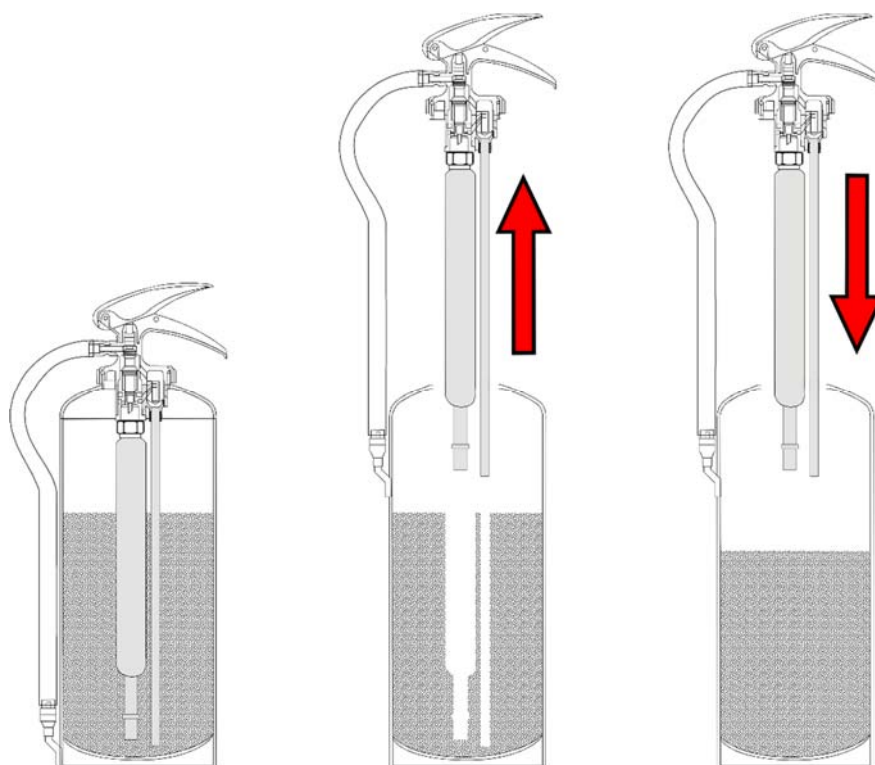
Una vez extraído el cartucho de CO₂, el polvo ocupa el espacio vacío que deja el cartucho, por lo que cuando posteriormente se intenta volver a introducir el cartucho de CO₂ en la botella hay que desplazar el polvo de dicho espacio, lo que hace necesario presionar la tapa hacia abajo a la vez que se sacude la botella con el martillo de teflón para que el polvo se vaya moviendo a los lados y el cartucho de CO₂ pueda situarse en su posición correcta.

Figura 13. Sección del extintor durante la extracción y colocación del cartucho de CO₂.

La posición de trabajo del alumno y del tercer oficial para realizar el mantenimiento de los extintores era de rodillas en el suelo frente a la botella. En esta posición la tendencia natural de la persona es colocarse sobre el extintor para ayudarse del propio peso y así presionar el cartucho hasta que logre hacerse hueco entre el polvo. De esta forma la persona queda situada encima de la botella, justo en la trayectoria de expulsión en caso de descarga del cartucho.
