INFORME CIAIM-07/2018

Incendio en la cámara de máquinas del buque MAERSK COLUMBUS en el puerto de Algeciras (Cádiz), el 5 de enero de 2017

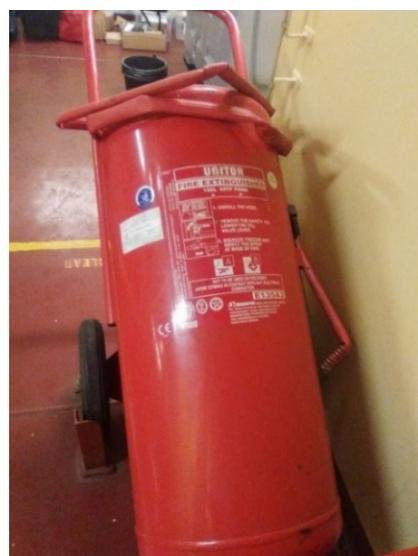
Figura 4. Extintor de espuma

El primer oficial de máquinas logró sofocar el incendio descargando el contenido de un extintor móvil de carro de espuma de 135 l de capacidad que había sido dispuesto en la zona de trabajo (ver *figura 4*).

El incendio no progresó y quedó como un conato gracias a la rápida intervención del primer oficial de máquinas, que empleó un extintor móvil de carro de espuma para extinguirlo y, posiblemente también, por el agotamiento de la propia mezcla combustible.

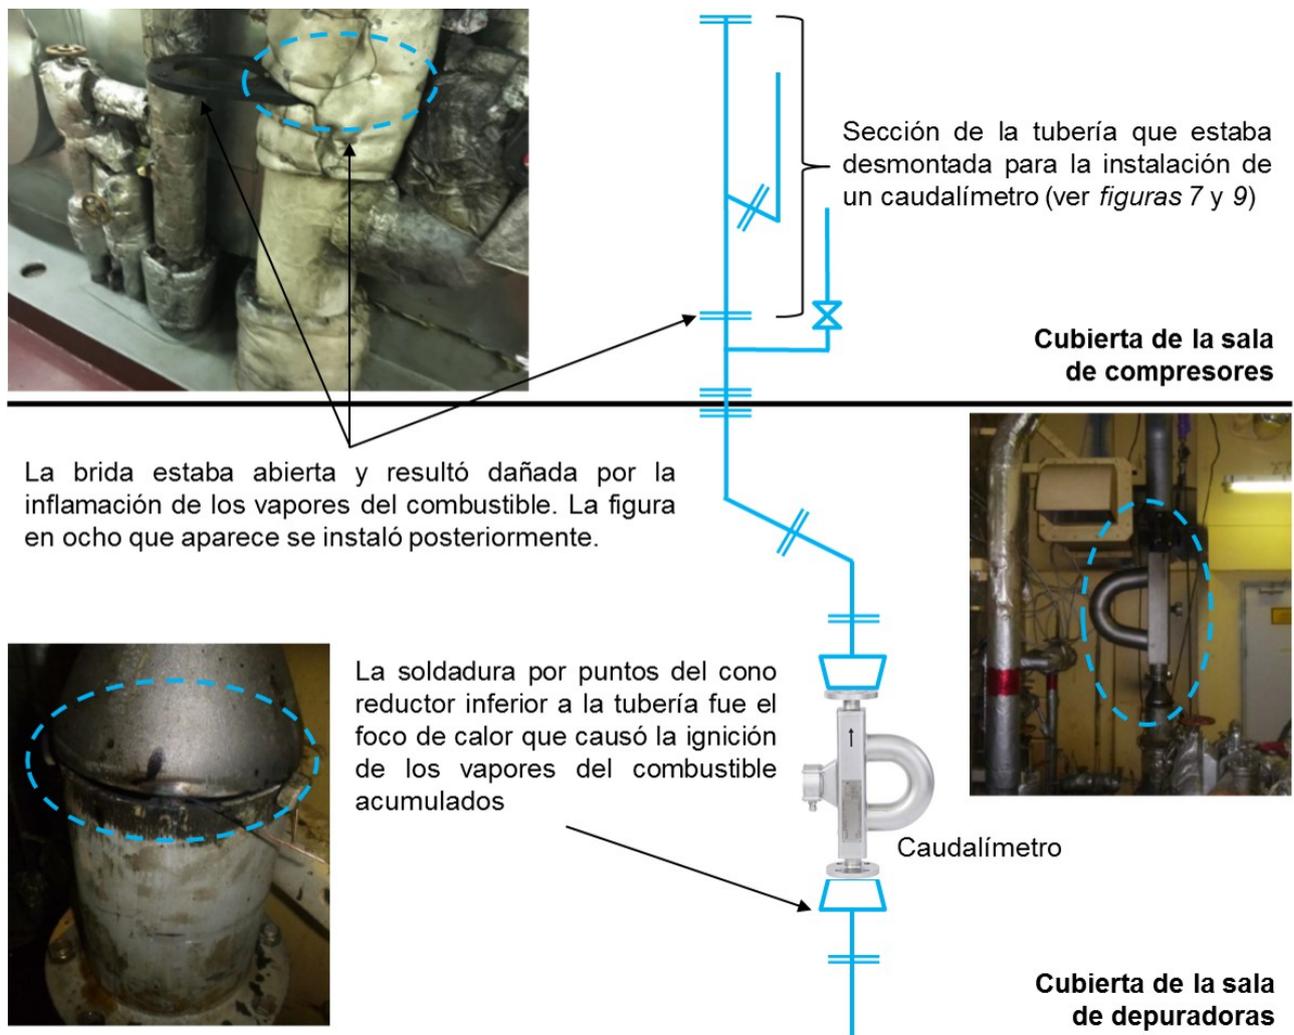
Figura 6. Esquema del circuito de combustible afectado por el incendio

El grupo de la sala de compresores desmontó toda la sección de la tubería y, sobre la cubierta, la cortó con una sierra radial (ver *figuras 6 y 8*).

Por su parte, el grupo de la sala de depuradoras, sin desmontar la tubería, cortó igualmente la medida necesaria de ésta con una sierra radial, insertó el caudalímetro con los conos reductores concéntricos que se habían empernado en los extremos para solventar la diferencia de diámetro, y procedió a soldar su extremo inferior a la tubería (ver *figura 6*).

Los gases inflamados se propagaron verticalmente por convección⁸ a través del caudalímetro y de la sección superior de la tubería hasta la sala de compresores. Ello a su vez provocó que se desprendieran llamas y humo a través de la separación existente entre el cono reductor del extremo superior del caudalímetro y la tubería a la que iba a ser soldado, en la sala de depuradoras, y de la brida contigua en la sala de compresores de la que se había desmontado un tramo de tubería y estaba abierta (ver *figuras 6, 8 y 9*).

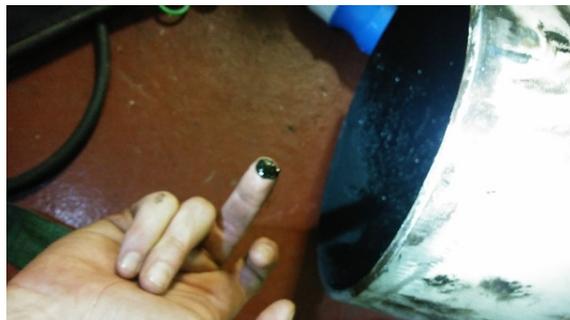
Figura 7. Restos de fueloil en el interior de la tubería de combustible

Como la tubería no había sido previamente desgasificada ni limpiada, ni se había aislado mediante la instalación de bridas ciegas o figuras en ocho⁶ en las bridas adyacentes a la zona de trabajo, los vapores desprendidos del fueloil adherido a las paredes interiores de la misma (ver *figura 7*) se mezclaron con el oxígeno del aire y entraron en contacto con el electrodo que estaba siendo fundido para el proceso de soldadura eléctrica por arco, lo que provocó que alcanzaran la temperatura de inflamación⁷.
