INFORME CIAIM-07/2019

Vía de agua y hundimiento parcial de la embarcación S'ESTURION
a una milla al sureste del cabo Llentrisca (Ibiza), el 15 de
septiembre de 2018

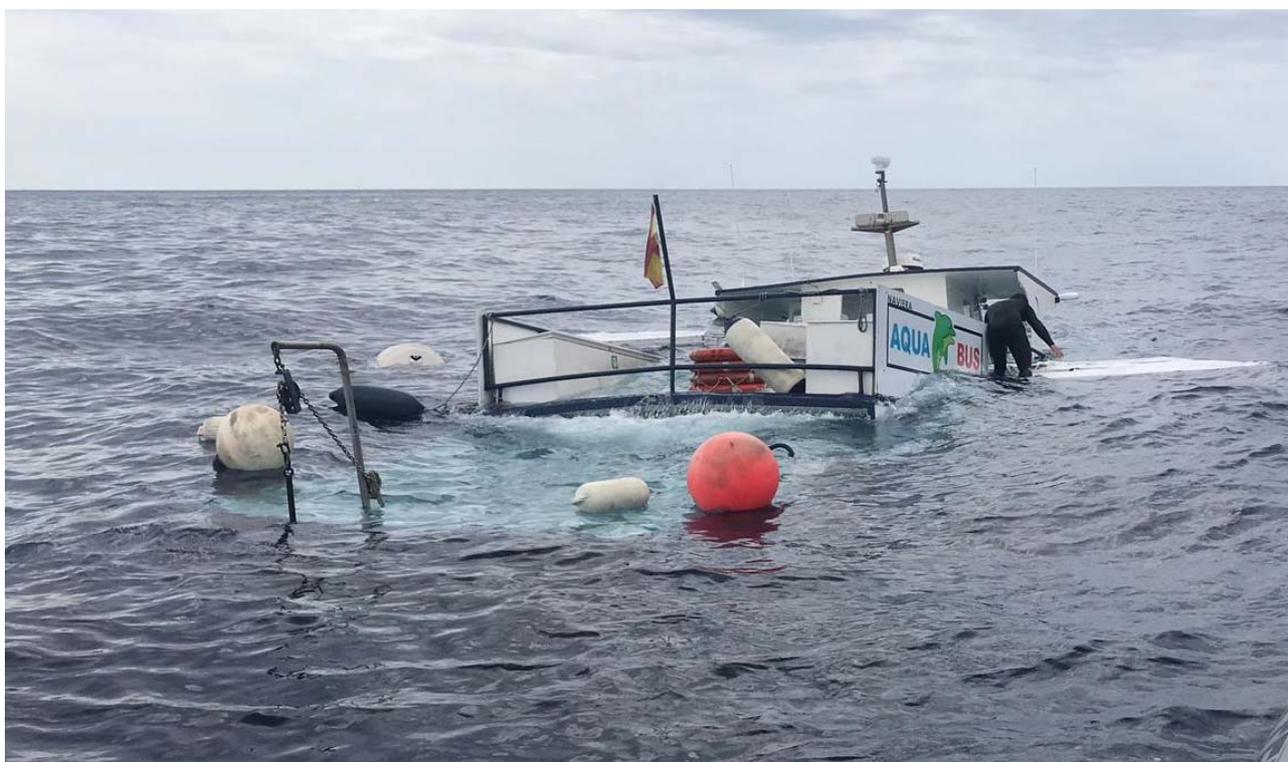
Figura 5. Embarcación S'ESTURION momentos después del accidente

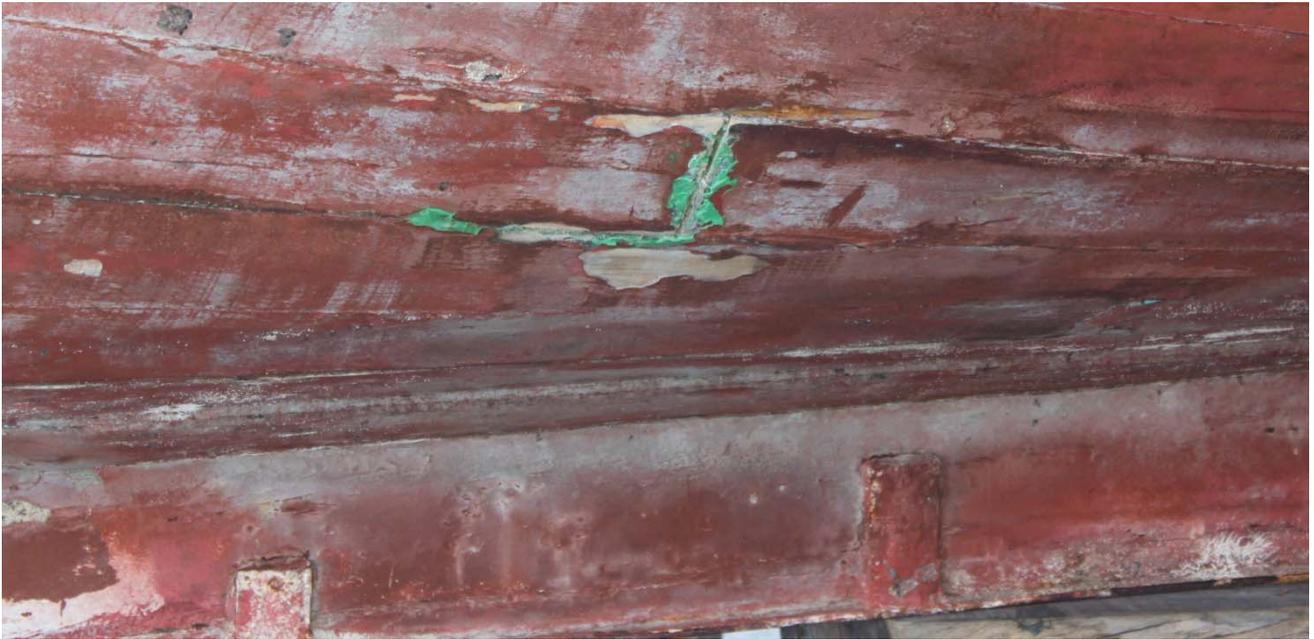
Figura 8. Restos de la reparación temporal de una pequeña vía de agua en el costado de babor de la obra viva

Dadas las reducidas dimensiones de las roturas del casco en la obra viva, los investigadores de la CIAIM han descartado que éstas fueran el origen de la vía de agua que causó el hundimiento. Dado su tamaño, limitado a los frentes de varias tablas de la obra viva, la capacidad de las bombas de achique de la embarcación con accionamiento automático (de unos 30m³/h) habría sido suficiente para mantener la flotabilidad y estabilidad de la embarcación sin que ésta tuviera comportamientos distintos a los correspondientes en estado intacto.

Del párrafo anterior se deduce que no puede considerarse la primera hipótesis como causa del accidente. Es probable que estos daños se produjeron a posteriori, bien por los esfuerzos a los que se vio sometido el casco en condiciones meteorológicas adversas con una pérdida de flotabilidad notable, o bien durante las operaciones de puesta en seco de la embarcación, en el varadero, donde las condiciones de carga soportadas por la estructura fueron distintas a aquellas que soportaba la estructura en las condiciones de carga en las que operaba habitualmente.

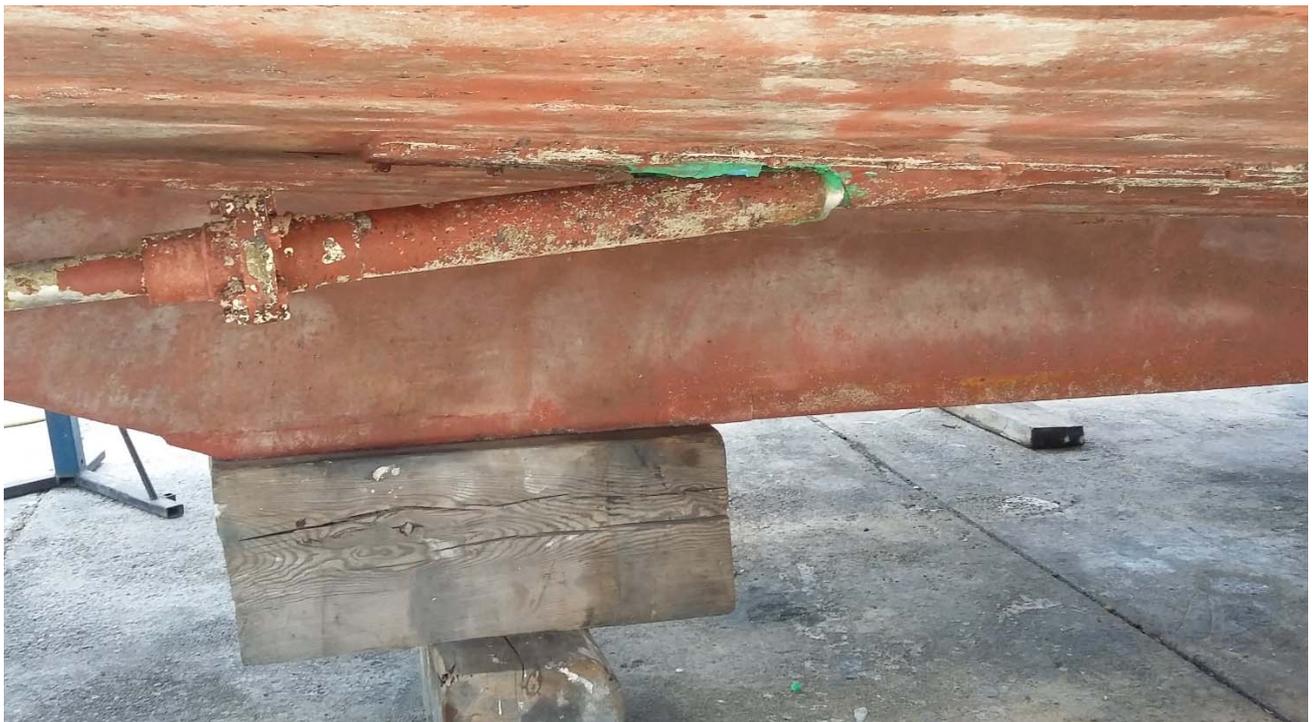
Figura 9. Daño en la línea de eje de estribor

No obstante la CIAIM ha analizado la posibilidad de que la inundación tuviera su origen en el tubo de la bocina de la línea de eje de estribor de la embarcación, lo que correspondería a la segunda hipótesis de las enumeradas arriba. Ver figuras 9 y 11.

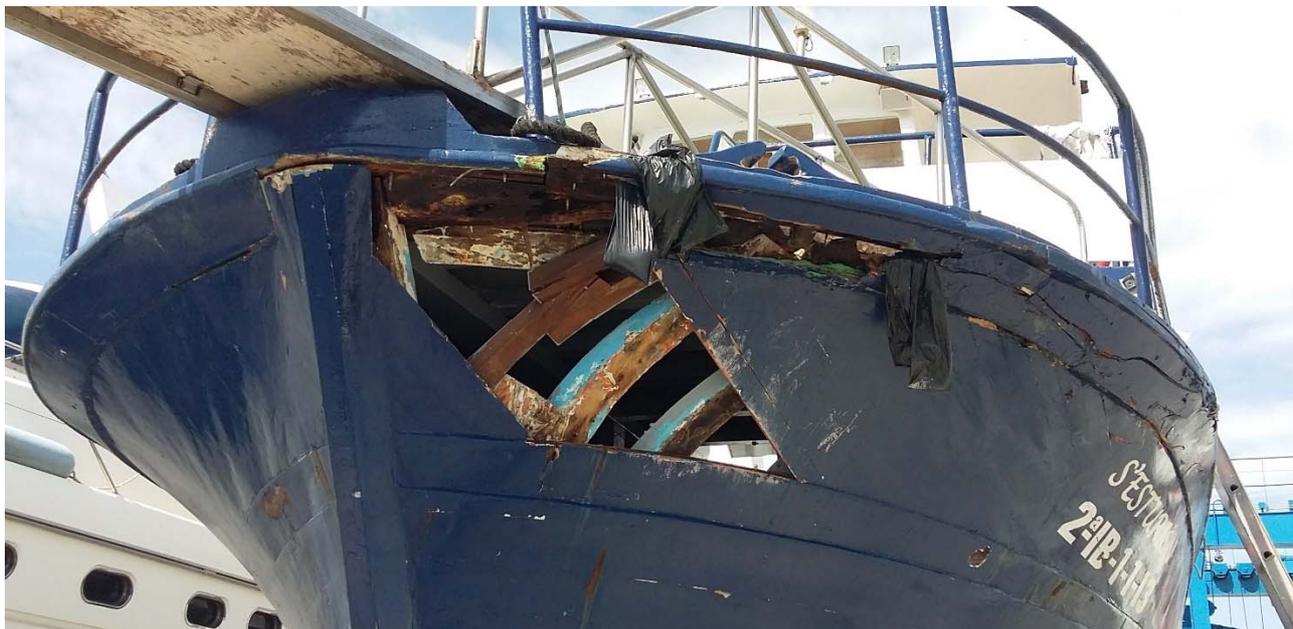
Figura 10. Rotura del casco en la amura de babor

A la vista de los daños de la proa, de que la embarcación sufrió el accidente pocos minutos después del aumento brusco del oleaje que procedía de su proa (ver apartado 4.1.2), y de que se hundió por proa; se hace evidente que la inundación de la embarcación fue causada por el embarque de agua a través del boquete de proa por las sucesivas olas que incidían en la proa.

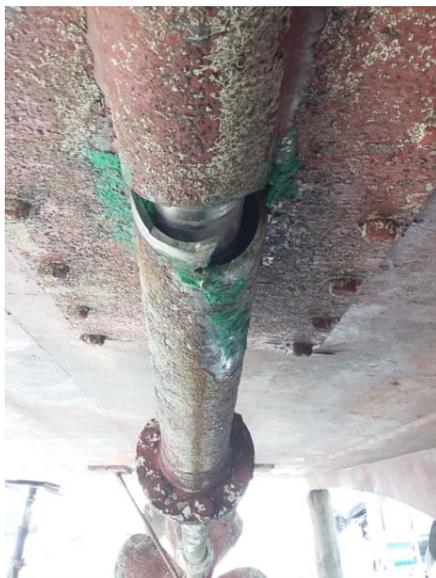
Figura 11. Rotura del tubo de la bocina de estribor

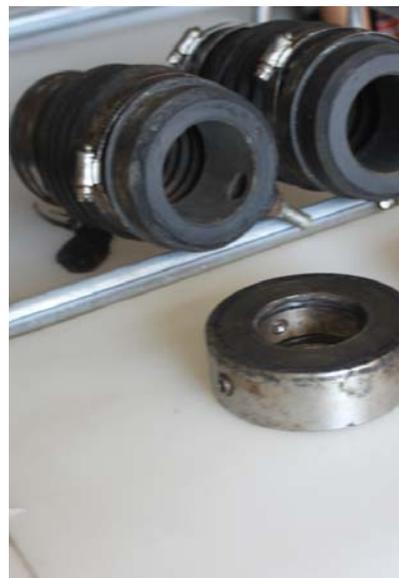
Figura 13. Cierre de la bocina desmontado

Los investigadores de la CIAIM han podido comprobar los cierres de la bocina una vez fueron desmontados (ver Figura 13), estando los mismos en perfecto estado, por lo que el agua no pudo entrar en los espacios interiores de la embarcación atravesando el tubo de la bocina.

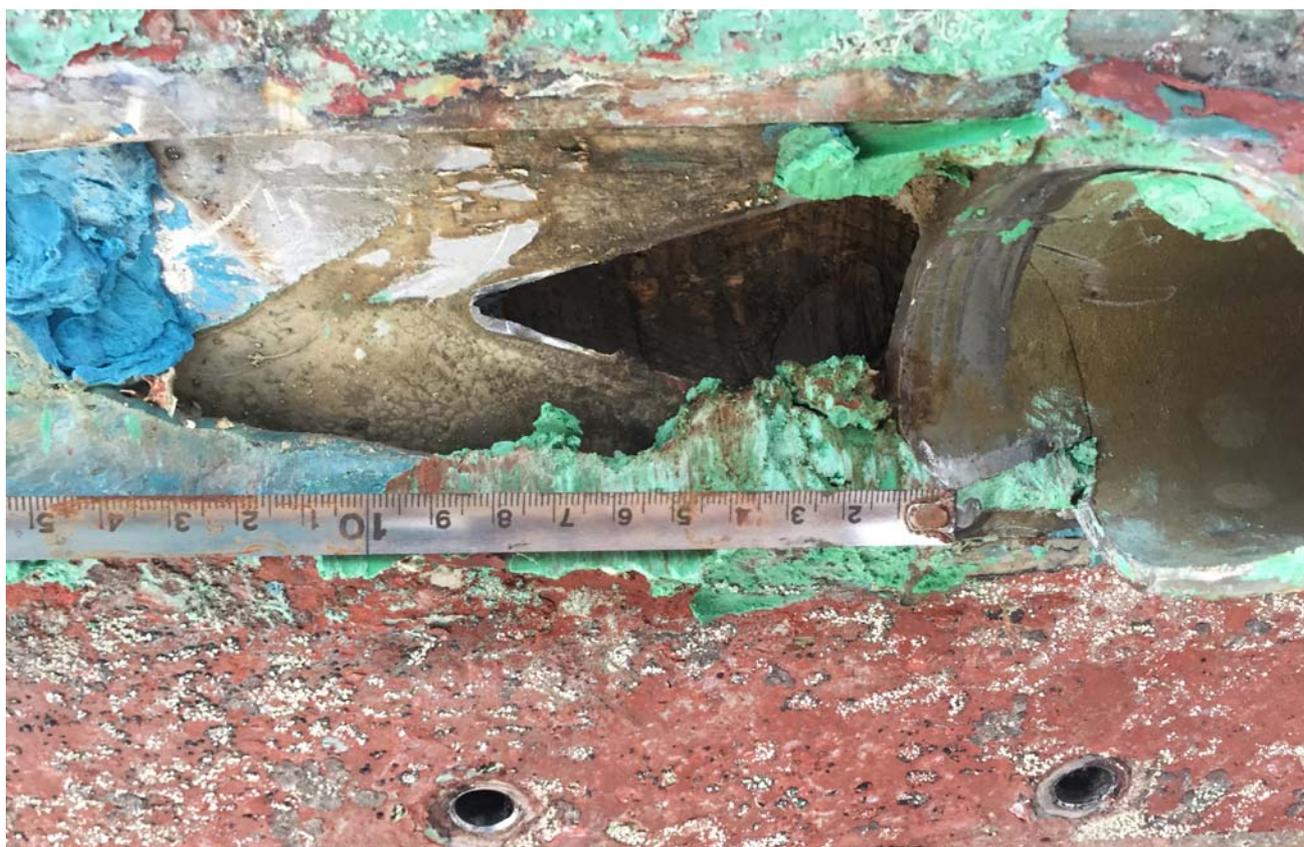
Sin embargo, la rotura del tubo de la bocina tuvo continuidad en el conjunto pasacasco, rompiendo también la soldadura del tubo a la chapa que lo atornillaba al casco, dejando pasar agua al interior del casco por el huelgo existente entre el tubo y la estructura de la embarcación (Figura 15).

Figura 15. Detalle de la rotura de la chapa de fijación del pasacasco al casco de la embarcación

Por tanto, aunque parecería que la inundación de la embarcación pudo producirse a raíz de la rotura del tubo de la bocina, es improbable que se hubieran producido simultáneamente dos averías en el buque: el fallo estructural de la proa, y la rotura del tubo de la bocina. Se considera más probable que la rotura del tubo de la bocina tuviera lugar durante las labores de reflotamiento del buque: en las figuras 6 y 7 se observa que fue necesario el uso de globos para proporcionar flotabilidad a la embarcación, estando situados los globos de popa justamente en un punto donde la correa de unión de dichos globos puede haber sometido a los ejes propulsores a unos esfuerzos de flexión excesivos, transmitidos al empotramiento de la bocina en el pasacascos, precisamente el punto donde se encontró roto.

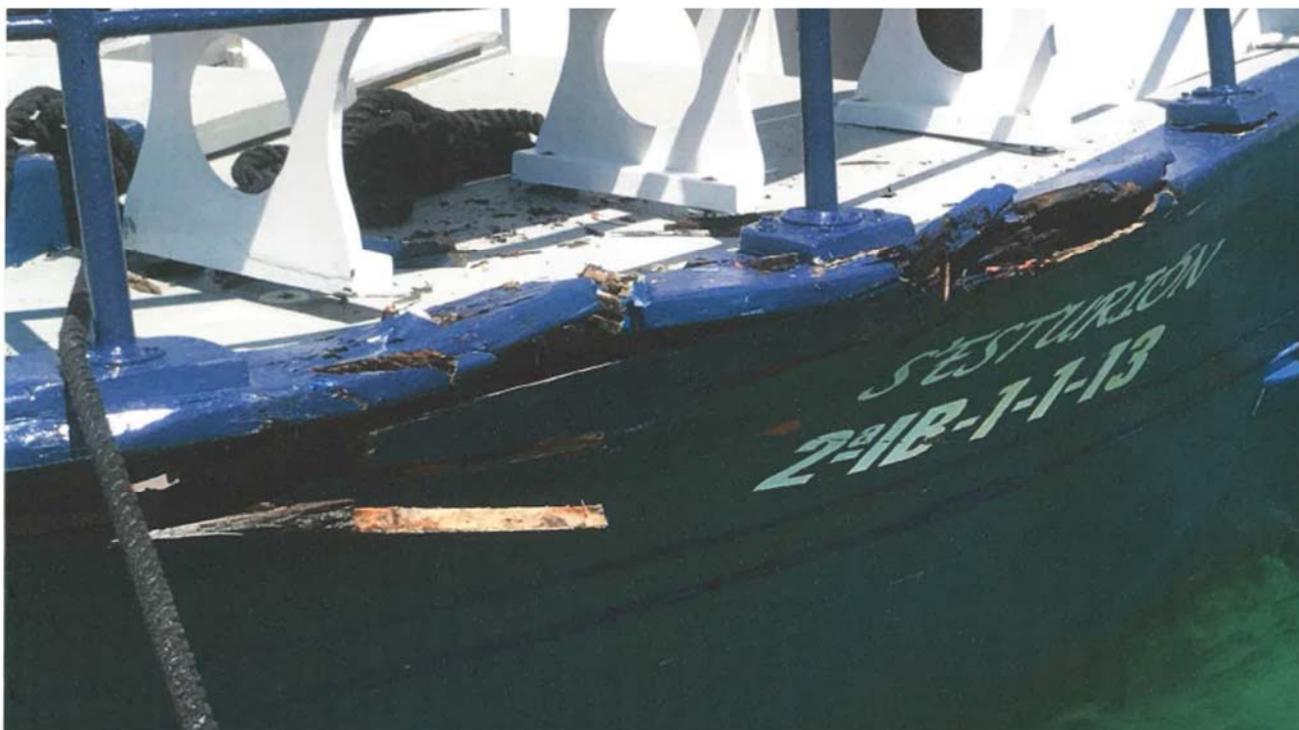
Como consecuencia del mencionado accidente, la obra muerta de la embarcación S'ESTURION quedó dañada en la amura de babor (ver Figura 18), en la misma zona en la que se produjeron los daños del accidente analizado en este informe.

Figura 18. Daños en las obra muerta del casco producidos por el accidente del 19 de agosto de 2018

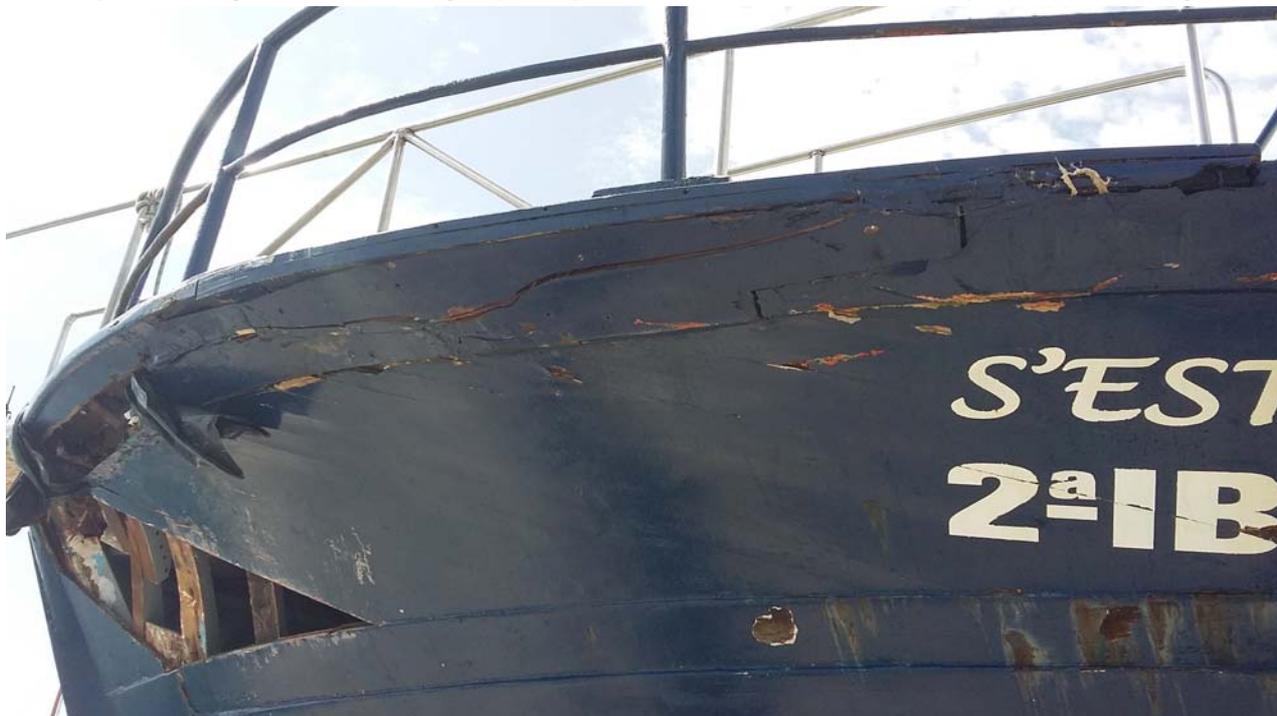
La Figura 19 muestra en detalle el estado de la amura de babor después del accidente del 15 de septiembre de 2018 (ver también Figura 10), donde puede observarse que las tablas más altas del forro bajo el trancañil, por encima de la matrícula de la embarcación, estaban rotas y posteriormente pintadas. De lo que se deduce que esa rotura se había provocado anteriormente.

La rotura longitudinal de una tabla bajo el trancañil llegaba precisamente hasta la abertura del casco que dio origen a la vía de agua principal del accidente del 15 de septiembre (ver Figura 19).

Figura 19. Daños en la obra muerta del casco producidos por el accidente del 15 de septiembre de 2018. En la imagen se puede apreciar la reparación de una rotura existente

La zona en la que se produjo la rotura del casco estaba debilitada por la deficiente reparación anterior, no pudiendo soportar los esfuerzos transmitidos por la estructura de la embarcación mientras navegaba en un mar con olas de hasta dos metros de altura, por lo que parte de la traca bajo el trancañil volvió a romperse y algunas de las tablas adyacentes acabaron desprendiéndose.

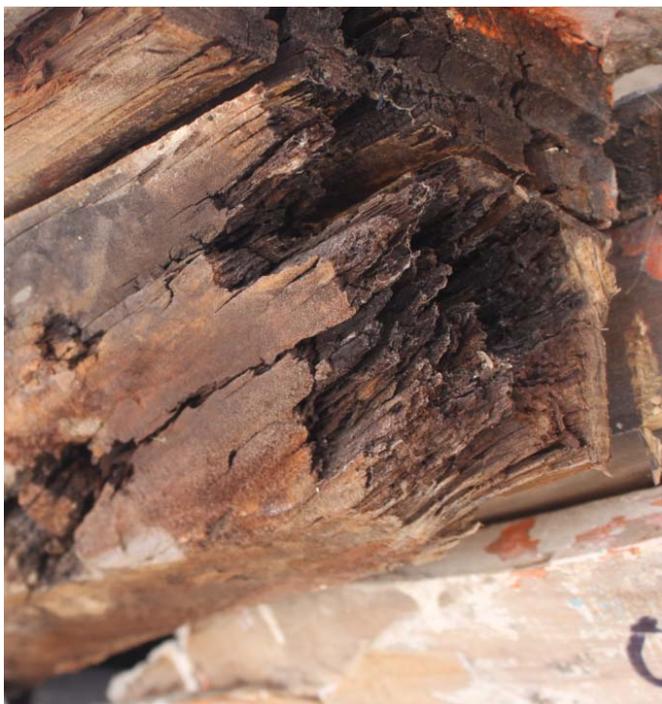
La fotografía mostrada en la Figura 20, tomada después del accidente del 15 de septiembre, también pone de manifiesto que la madera de la zona en la que se produjo la rotura no se encontraba en buen estado. Del estado de putrefacción que se observa en dicha fotografía se puede deducir que el proceso del deterioro de la madera había comenzado con anterioridad al accidente del 15 de septiembre.

Figura 20. Estado de putrefacción de la madera de la embarcación S'ESTURION en la amura de babor

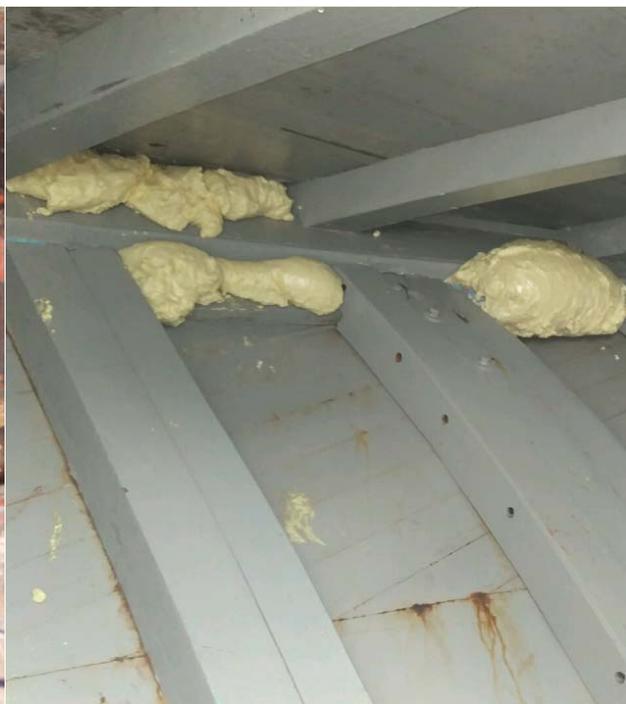
En relación con las reparaciones realizadas antes del accidente que se investiga en el presente informe es necesario destacar que, para asegurar la estanqueidad, se habían sellado unas grietas existentes aplicando espuma de poliuretano o un material similar (ver Figura 21) en el interior del casco a la altura del trancañil. Esta solución daba estanqueidad a la zona dañada, si bien no dotaba a la estructura de la integridad estructural que tenía antes del accidente.

Figura 21. Reparaciones efectuadas en el interior del casco de la embarcación S'ESTURION después del accidente del 19 de agosto de 2018

Ni el reclavado de los fragmentos de la traca bajo el trancanil, ni la aplicación de espumas en el interior del casco para garantizar la estanqueidad, pueden ser consideradas reparaciones efectivas. En el caso de que los inspectores de la Capitanía Marítima hubieran hecho una visita adicional después de las reparaciones, probablemente habrían exigido la sustitución de las tablas dañadas antes de que la embarcación saliera a navegar. Esta sustitución habría garantizado la integridad estructural del casco desde el punto de vista estructural y de estanqueidad.
