INFORME CIAIM-07/2021

Caída de un bote salvavidas del buque RO-PAX VOLCAN DEL TEIDE en el puerto de Arrecife, isla de Lanzarote (Las Palmas), el 21 de enero de 2020

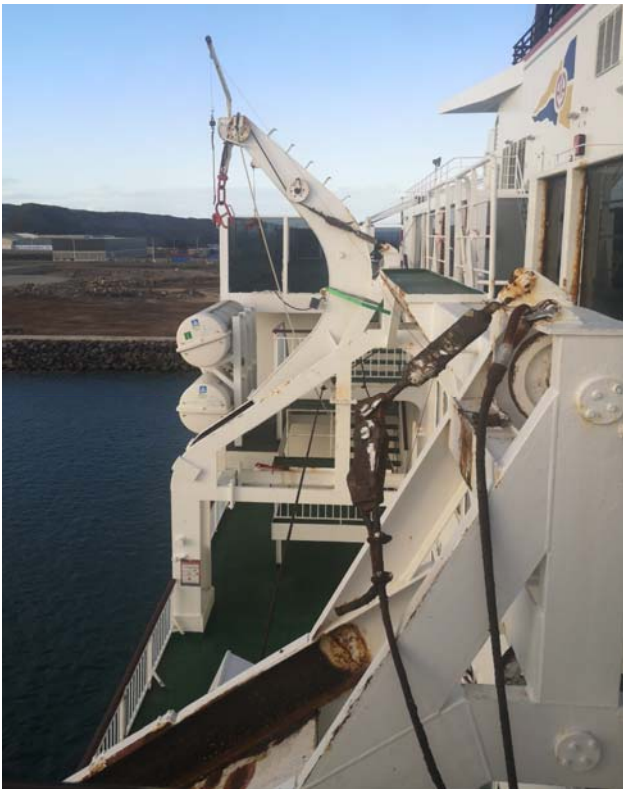
Figura 4. Brazo de popa del pescante del bote salvavidas nº3 después del accidente.

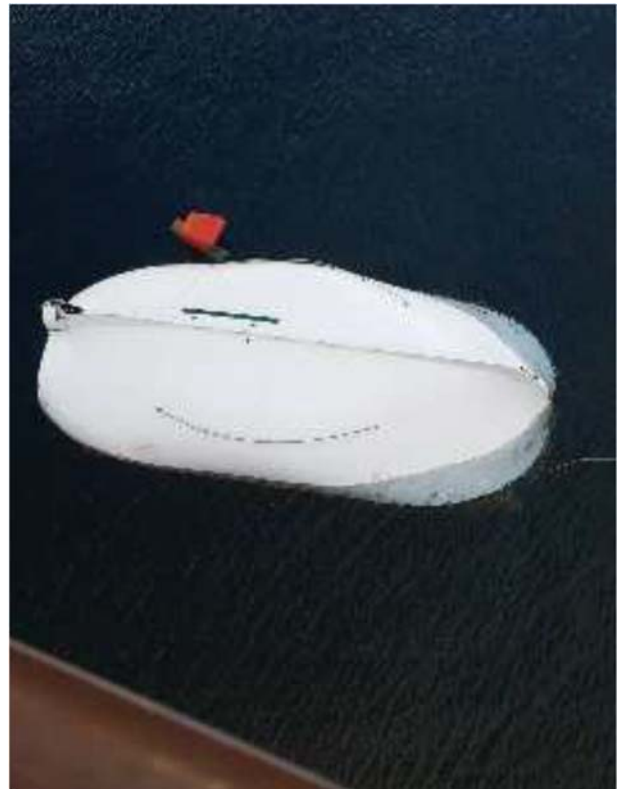
Acto seguido, los tripulantes escucharon un fuerte ruido y vieron como el brazo de proa del pescante descendía por las guías, pudiendo deducir que el cable de izado del mismo se había roto. El brazo llegó al final del recorrido y se precipitó al agua. El brazo de popa permaneció en el sitio en el que encontraba (ver Figura 4) pero el bote salvavidas se liberó del gancho de popa y finalmente cayó al agua quedando quilla al sol (ver Figura 5).

Figura 5. El bote salvavidas nº 3 del buque VOLCAN DEL TEIDE después de caer al agua.

Al romperse el cable del brazo de proa, el bote quedó suspendido únicamente del brazo de popa. El movimiento del bote, cuya popa estaba colgada del gancho del pescante y la proa caía libremente, también produjo una rotación sobre su eje longitudinal que terminó por desconectar el gancho de popa. Así, el bote quedó completamente libre y se precipitó al agua (ver Figura 5).

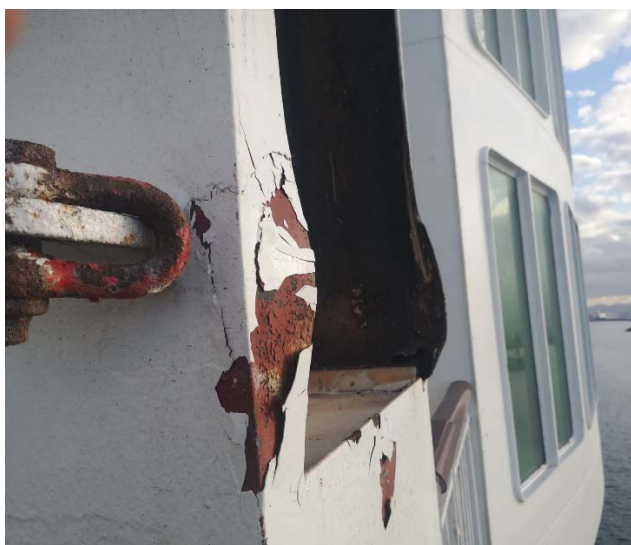
Figura 9. Abolladura de chapa de cierre de las guías del brazo de proa. La deformación fue suficiente para que los rolines salieran de las guías

El brazo de proa del pescante cayó al agua debido a la rotura del cable de izado. Sin la retención del cable, el brazo descendió libremente por las guías, llegando al final de las mismas a tal velocidad que su impacto produjo una deformación de las chapas de cierre de las guías (ver figuras 10 y 11) suficiente para que los rolines pudieran salir de las mismas y el brazo cayera al agua.

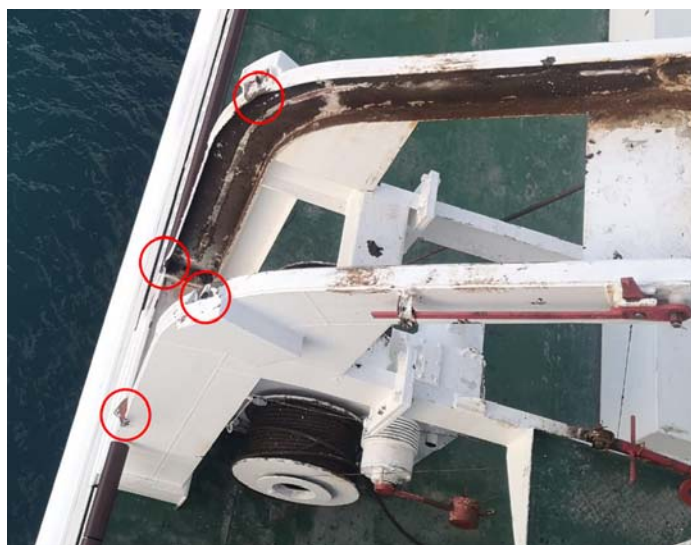
Figura 10. Localización de los puntos de deformación de las guías por los que salieron los cuatro rolines del brazo de proa

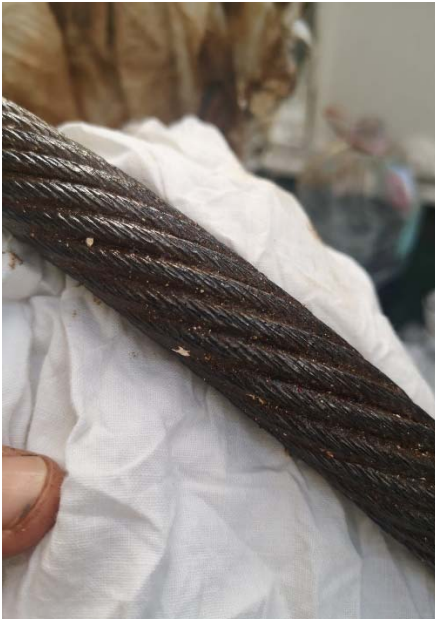
La superficie del cable estaba cubierta de grasa fresca en gran parte de su extensión (ver Figura 11). El estado aparente del mismo parecía bueno excepto en las partes del cable cercanas a los extremos y a los accesorios de fijación (tensores y perrillos), donde podía apreciarse un grado importante de corrosión (ver Figura 12).

Figura 11. Superficie del cable en la mayoría de su extensión. Aparentemente en buen estado

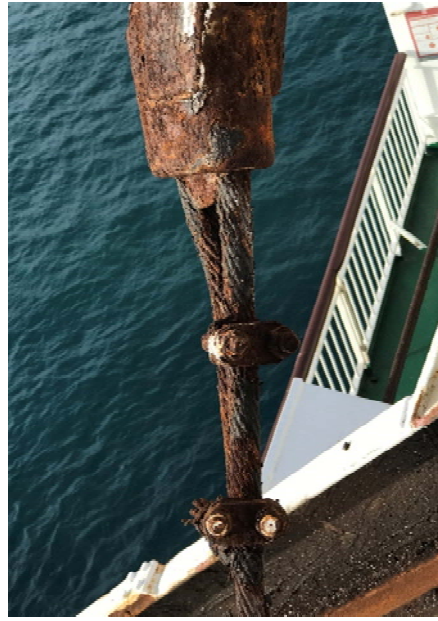
Figura 12. Superficie del cable en las proximidades del tensor. Se aprecia importante corrosión

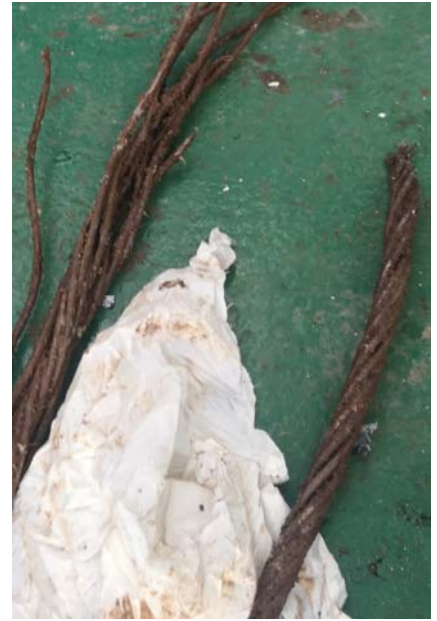
Figura 13. Estado del cable en las proximidades de la rotura. Puede observarse grasa seca y corrosión del cable interior que quedó al descubierto por el descordonado del cable

La parte del cable en la que se produjo la rotura no presentaba estos síntomas evidentes de corrosión. Sin embargo, retirando la grasa fresca entre los cordones del cable se podía apreciar la existencia de otra capa de grasa seca que no habría dejado penetrar a la grasa nueva, facilitando la corrosión del cable en toda su longitud. Debajo de la grasa había una capa superficial de óxido de penetración variable a lo largo de toda la superficie del cable. Esto podía observarse más claramente en los extremos rotos del cable debido a la separación entre los cordones del cable, revelándose la existencia de pegotes de grasa seca y corrosión bajo la superficie (ver Figura 13).

De la inspección del cable podía deducirse que la lubricación no se realizaba de manera adecuada, probablemente al no limpiar correctamente la grasa seca antes de aplicar la nueva. Esto habría contribuido a la corrosión del cable con el correspondiente deterioro de sus propiedades mecánicas.

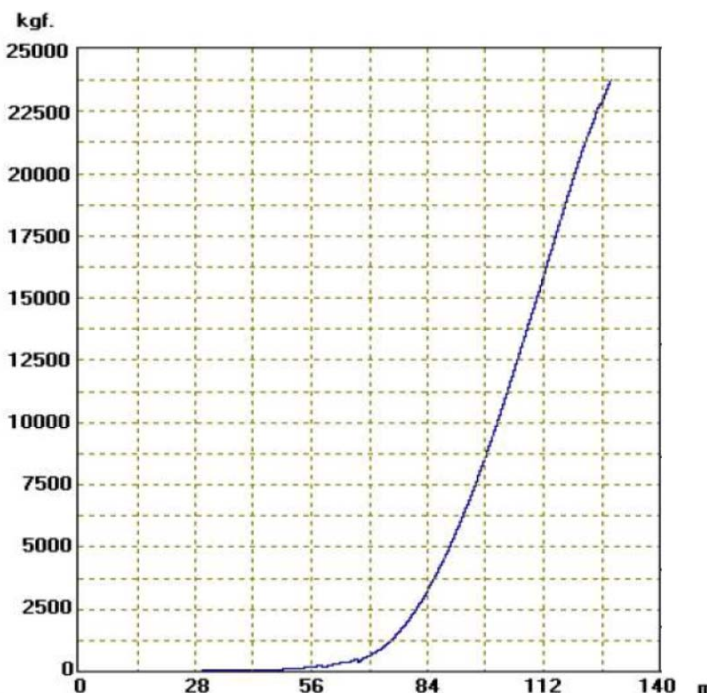
Figura 14. Curva del ensayo de tracción del cable de izado. Longitud de la probeta 2820 mm. Carga máxima: 23.794 kgf (233 kN)- Alargamiento: 4,6 %

tracción del cable que había sufrido la rotura. La carga de rotura obtenida en el ensayo fue de 233,4 kN, correspondiente a un alargamiento de la probeta ensayada del 4,6 % (ver Figura 14). Es decir, la probeta se rompió al ser sometida a una fuerza un 36 % inferior a la carga de rotura requerida en el certificado de aprobación de Bureau Veritas.

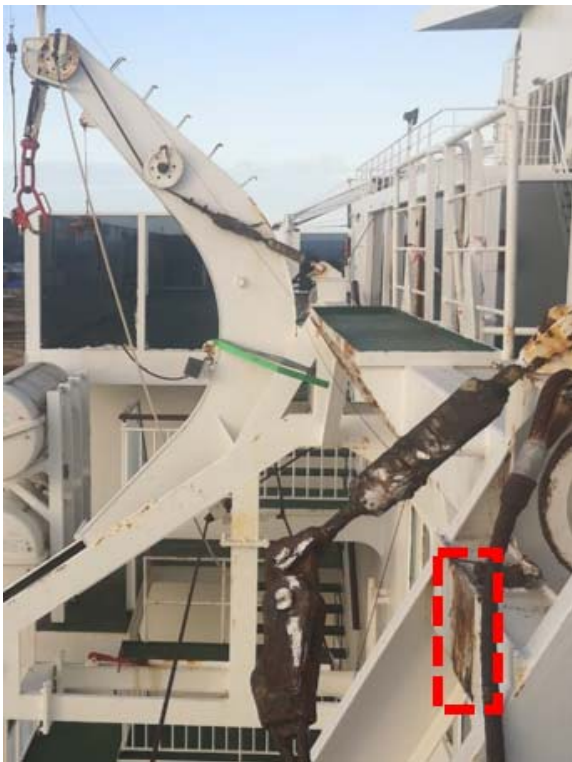
Figura 15. Marca de contacto del brazo del pescante con el marco fijo. En la imagen también se pueden apreciar los tensores de ambos cables

No es posible saber cuánto tiempo estuvo sin funcionar correctamente el interruptor de fin de carrera del brazo de proa. Sin embargo, hay marcas en el marco fijo (ver Figura 15) que evidencian que el contacto del brazo con el mismo era habitual, y por tanto, que el cable era sometido habitualmente a tensiones puntuales elevadas que habrían contribuido a acelerar el deterioro del cable y, finalmente, habrían iniciado su rotura.

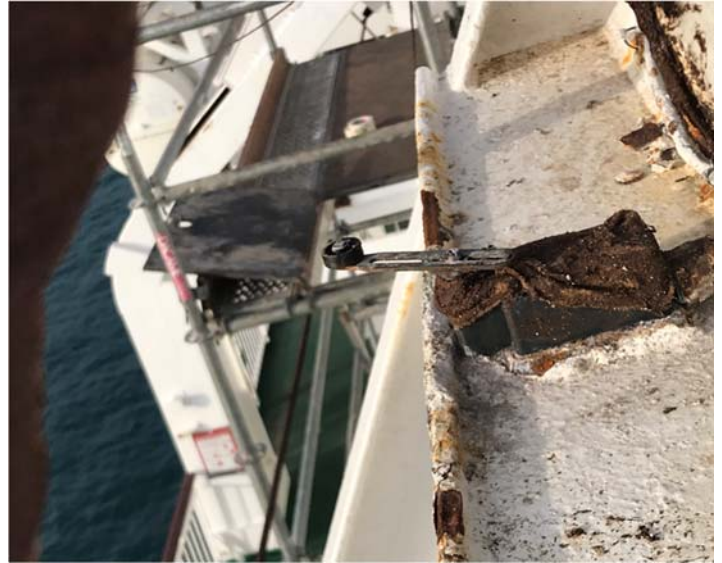
Figura 17. Posición del interruptor fin de carrera instalado en el marco fijo del pescante, a proa.

2. Que revise la instalación de los interruptores fin de carrera de los pescantes de los botes salvavidas y que, en caso de ser necesario, los retire y los vuelva a instalar teniendo en cuenta las consideraciones incluidas en el manual de instrucciones del fabricante.

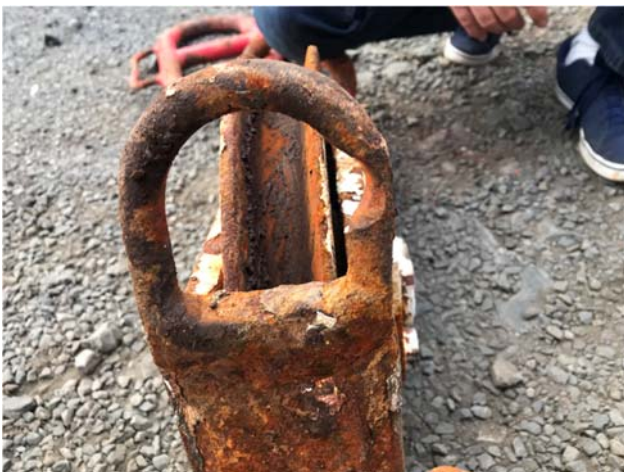
Figura 18. Anillas de guiado del cable en la pasteca flotante, desgastadas por roce con el cable

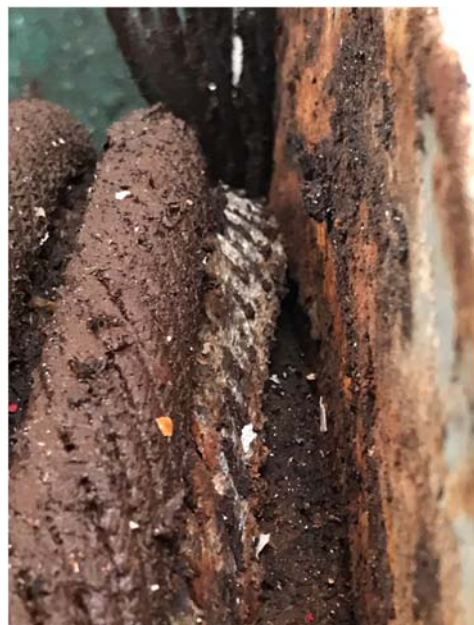
Figura 19. Cable en el tambor del chigre deteriorado y abierto.
