COMISIÓN PERMANENTE DE
INVESTIGACIÓN DE ACCIDENTES
E INCIDENTES MARÍTIMOS

INFORME CIAIM-07/2023

Hundimiento de la embarcación de pesca SUSANA a 1,5 millas al sur de Punta Falconera (Rosas) el 16 de diciembre de 2021

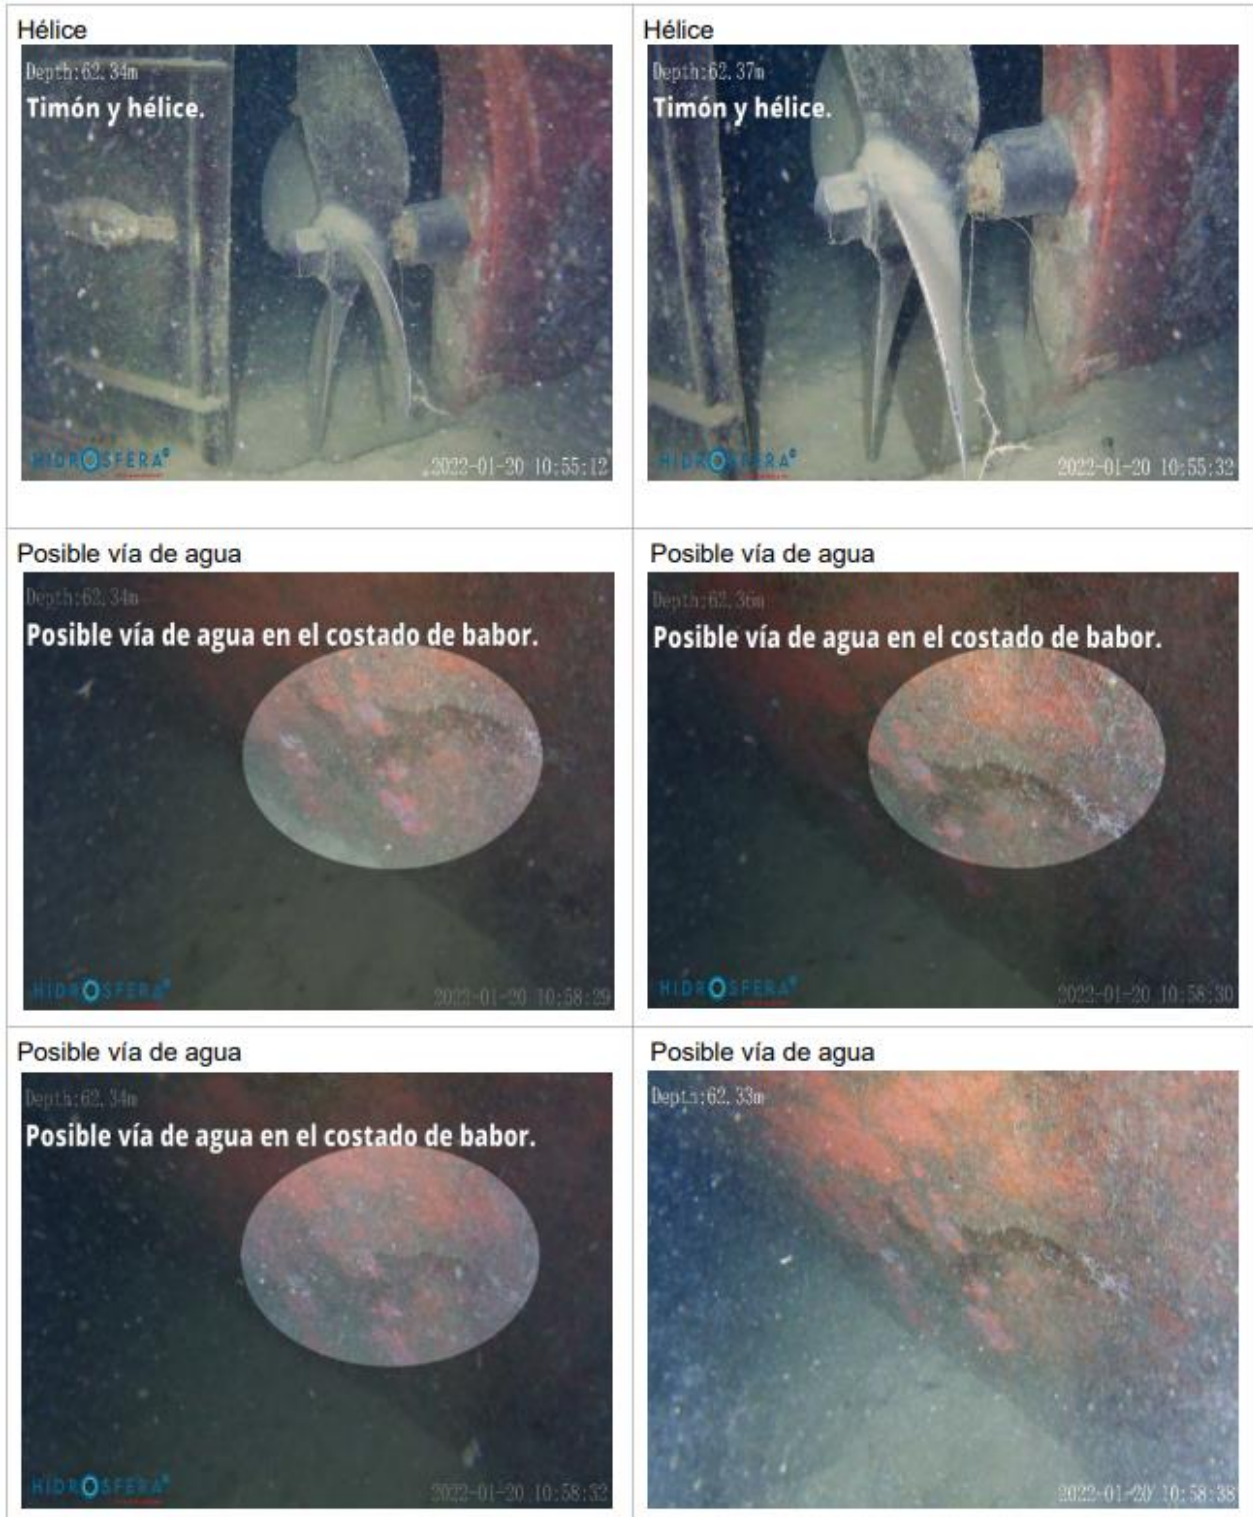
Figura 3: Detalles de la inspección submarina.

1. La embarcación se encuentra quilla abajo totalmente cubierta por redes.
2. No se observan daños en la zona del espejo.
3. No se observan daños en la zona del codaste en la banda de estribor.
4. No se observan daños en el timón, en la bocina o en la hélice.
5. Se observa una posible vía de agua en el codaste en la banda de babor
6. Se localizaron unas marcas compatibles con una posible vía de agua en el codaste en la banda de babor (ver Figura 3: Detalles de la inspección submarina.).
7. En las fotografías se puede comprobar la dificultad de determinar el alcance de las marcas detectadas, debido a la corriente y alta turbidez, junto con la presencia de las redes de la propia embarcación, que no permiten observarla de cerca.

El relato de que la rueda del timón giró repentinamente a estribor sería coherente en el caso de que el equipo de gobierno fuera de accionamiento mecánico mediante cable o cadena, pero según el Certificado de Conformidad, el servotimón era hidráulico. Además, en la inspección submarina se aprecia que el timón está intacto y metido a la banda de babor. Por ello parece poco probable que el accidente tuviera relación con el equipo de gobierno.

Tal como se aprecia en las imágenes submarinas uno de los tablonces de la traca de aparadura de la parte cercana al codaste, se encontró agrietada. Observando que no hay daños en la zona de la hélice, bocina o timón y que no se localizó otro desperfecto al que se pueda atribuir el fallo, esta grieta podría ser el origen de la vía de agua, a falta de otra posible explicación, ya que no puede asegurarse que dicha fractura se produjese antes o después del hundimiento de la embarcación, al golpear la quilla el fondo marino.
