COMISIÓN PERMANENTE DE  
INVESTIGACIÓN DE ACCIDENTES  
E INCIDENTES MARÍTIMOS

## INFORME CIAIM-08/2020

Caída al mar y fallecimiento de un tripulante del buque de pesca BERRIZ AVE MARIA a 11 millas al noroeste de Cabo Mayor, el día 8 de mayo de 2018

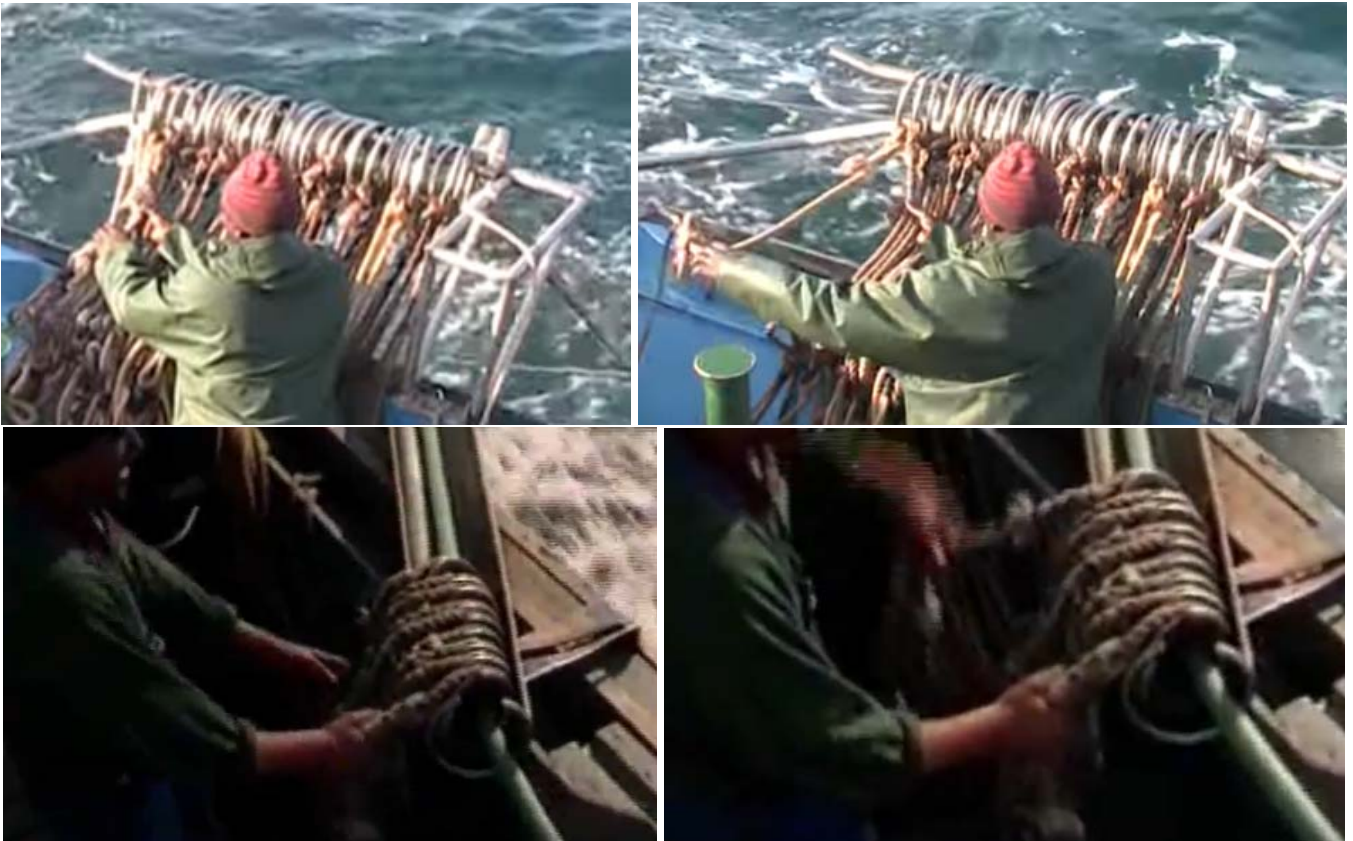
En el material recopilado por la CIAIM es habitual que el marinerero que "canta" la salida de las anillas se posicione cerca de las mismas y realice el seguimiento manual, la manipulación, del cabo y/o anillas durante el lance. Véase la Figura 7.

Figura 7. Posición del marinerero durante el lance y seguimiento manual de la salida de las anillas

El marinerero que sigue la salida de las anillas y/o el cabo se ve obligado a situarse cerca de la barra para alcanzar las anillas y el cabo. De esta forma cualquier mínimo despiste le pondría en una situación peligrosa.

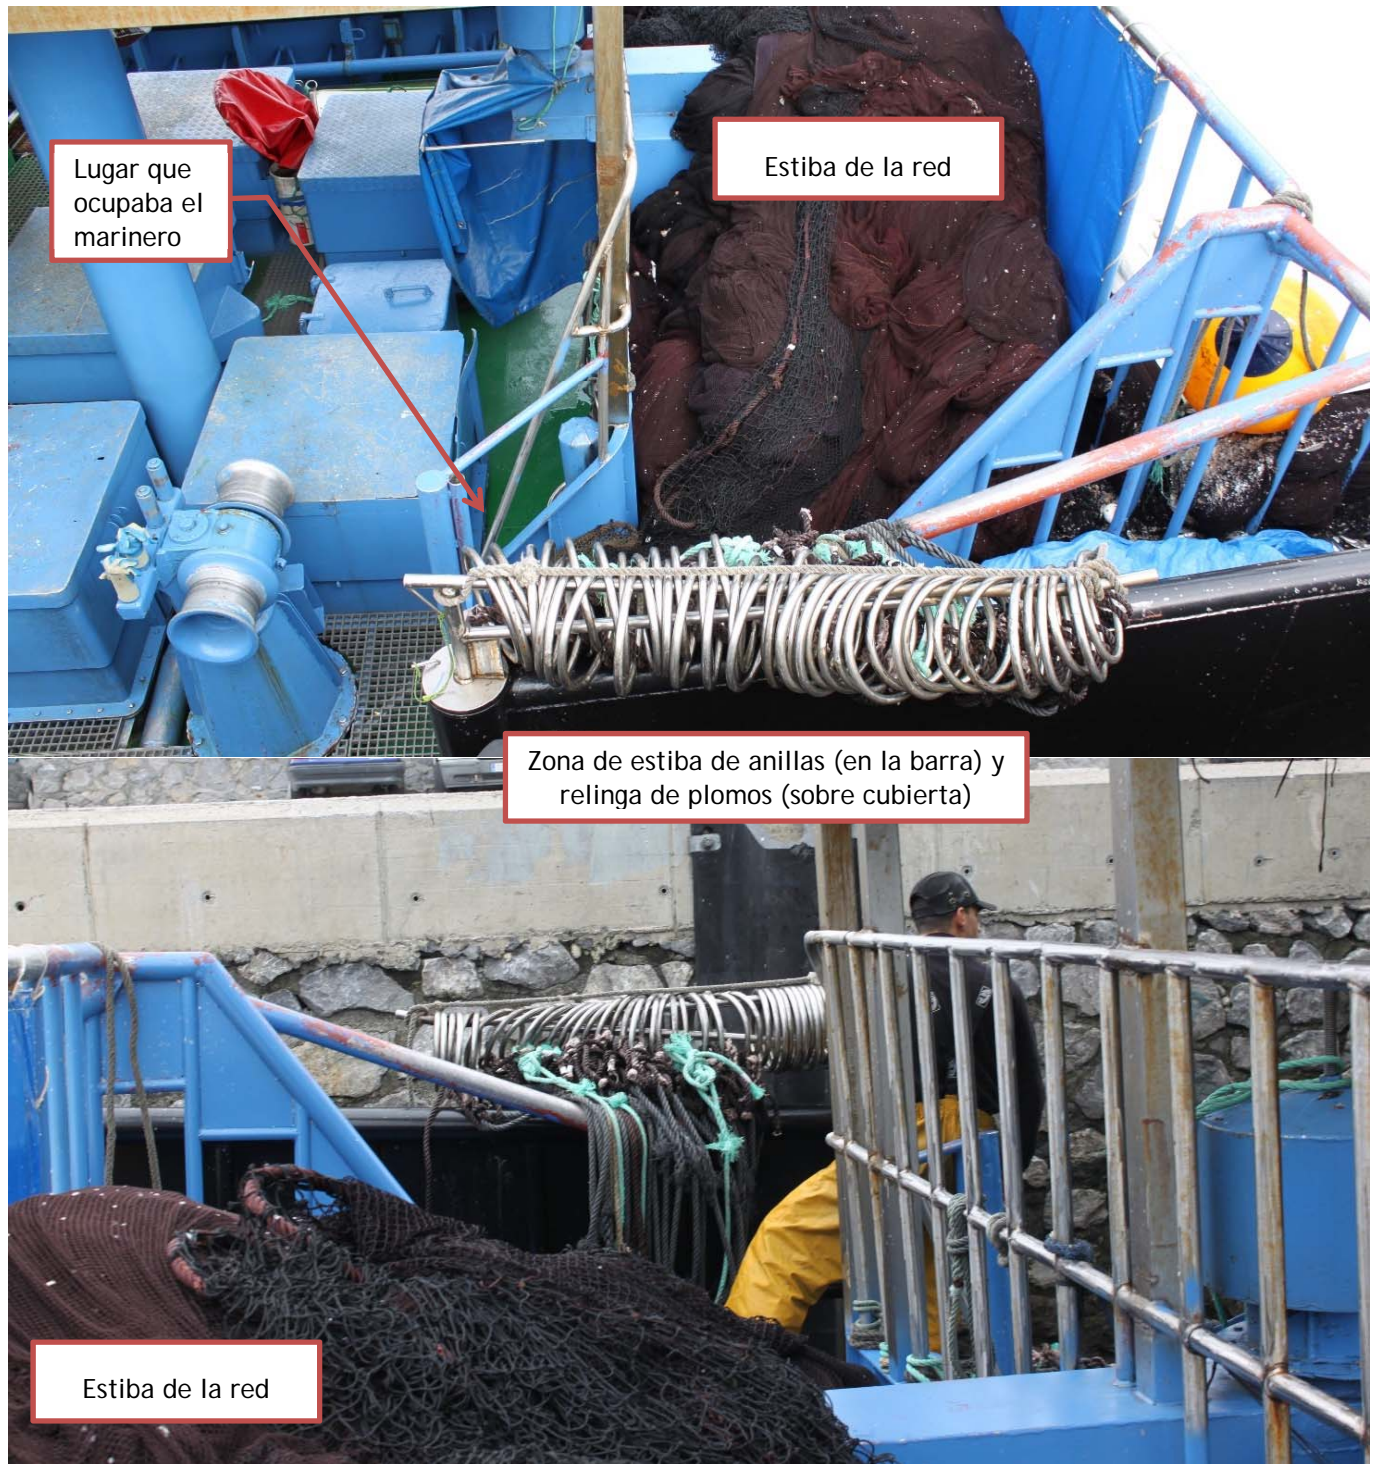
El marinerero accidentado, durante la maniobra de largado del arte, se situaba en popa-babor, junto a las anillas, que van saliendo a toda velocidad hacia popa al largar la red. En las imágenes que siguen se muestra esta zona bajo diferentes perspectivas.

La red va estibada a popa, ocupando toda la manga salvo un "pasillo" en la banda de babor junto a la barra donde van estibadas las anillas (ver Figura 8).

Figura 8. Zona de trabajo del marinero accidentado en el B/P BERRIZ AVE MARIA, visto desde arriba (imagen superior) y desde popa-estribor (imagen inferior)

Entre la estiba de la red y la barra de las anillas, queda la relinga de plomos, adujada al nivel de cubierta (no se ve dicho cabo en la figura anterior). El marinero se sitúa en ese pasillo o sus proximidades durante la salida de la red. Nótese el espacio reducido en que debe permanecer el marinero.

Como corolario a este apartado, el tripulante que realiza la tarea de vigilar la salida de las anillas, debería situarse a popa en una zona segura, alejada de las partes en movimiento del arte y no acceder a la zona donde se encuentra el cabo adujado en cubierta.

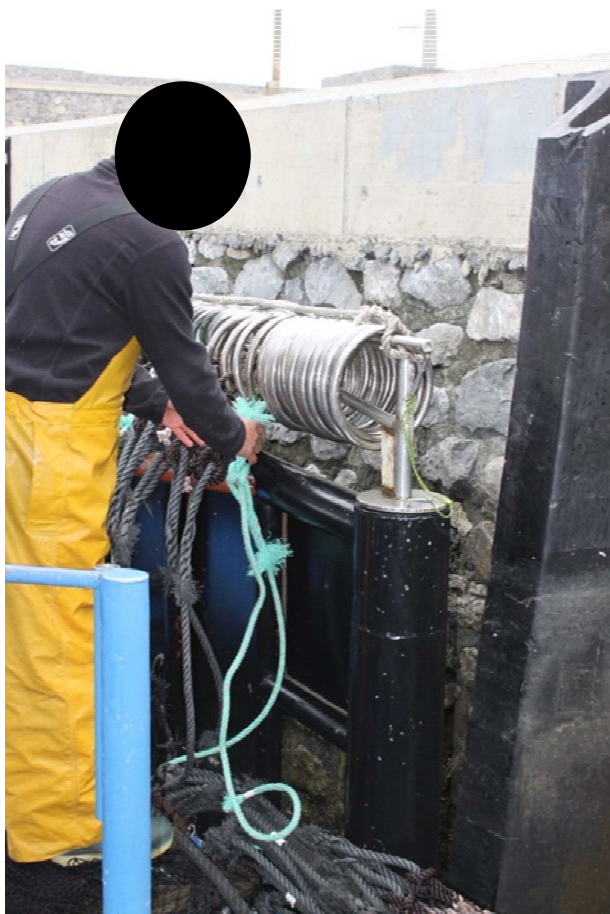
La CIAIM solicitó a un marinero de la tripulación que se colocara en esa posición, véase la Figura 9. Nótese que muy próximo a sus pies se encontraba la relinga de plomos sobre cubierta. Por ello, cualquier marinero situado en esa zona debe estar muy atento a que no se le enrede un pie en las adujas que forma ese cabo sobre cubierta, cuando empieza a salir arrastrado por el arte.

El marinero realizaba el recuento y la supervisión de la salida de anillas durante el despliegue de la red, cuando uno de los cabos que une las anillas con la línea de plomos se enredó en su pie y le arrastró hacia la borda, cayendo a continuación al mar.

Como se puede observar en las Figuras 9 y 10, el cabo adujado en cubierta queda muy cerca del espacio del que dispone el marinero para moverse.

Figura 9. Posición del marinero durante la maniobra de largado del arte.

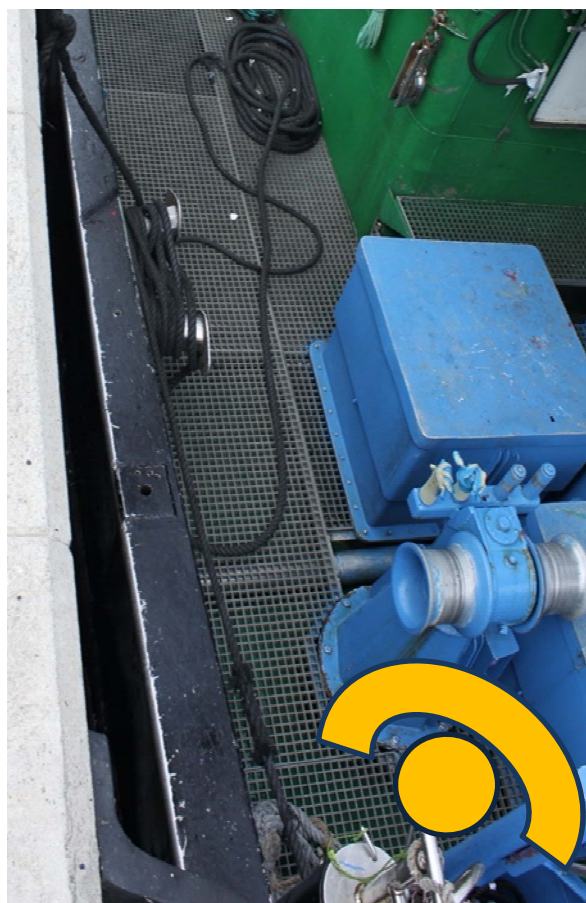
Figura 10. Posición aproximada del marinero durante la maniobra, visto desde arriba.
