COMISIÓN PERMANENTE DE
INVESTIGACIÓN DE ACCIDENTES
E INCIDENTES MARÍTIMOS

INFORME CIAIM-08/2022

Embarrancada del buque de pasaje y carga rodada BENTAGO EXPRESS en el puerto de Las Nieves en Agaete (Gran Canaria) el 7 de enero de 2021

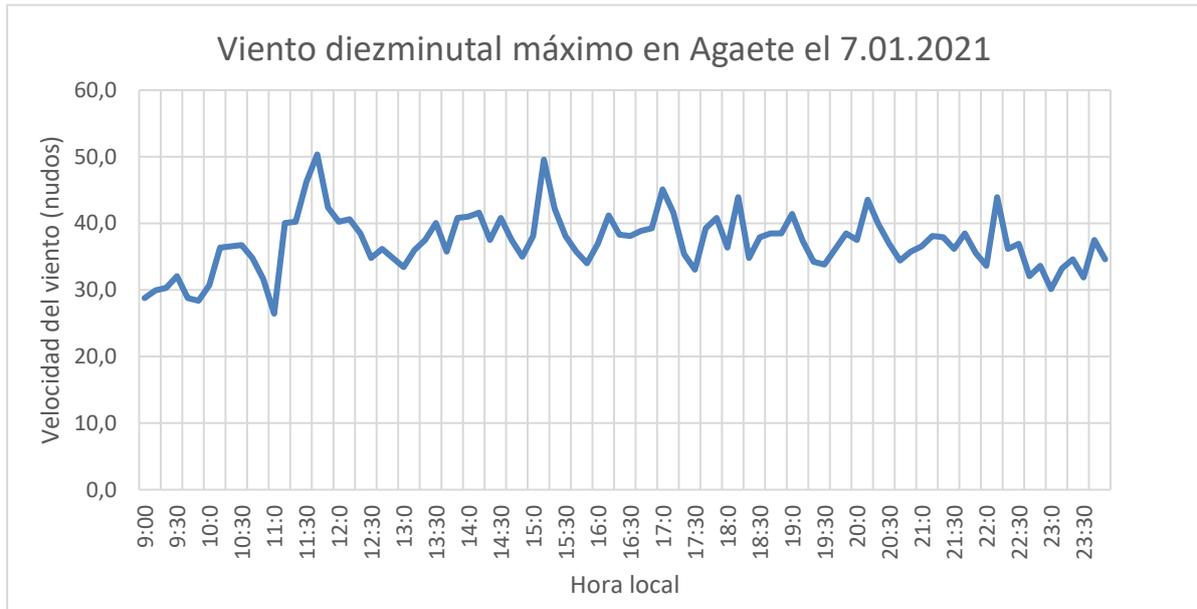
Figura 8. Viento diezminutal máximo (rachas) en Agaete el día del accidente

Estos vientos diezminutales se corresponden con las rachas máximas registradas en cada período de 10 minutos. En el momento del accidente se alcanzaron rachas de casi 40 nudos.

De acuerdo con los registros de AEMET, los valores de viento horario en el momento del accidente eran similares a los que se habían registrado a lo largo de todo el día, incluidos los dos viajes anteriores del buque BENTAGO EXPRESS. En cambio, los vientos máximos diezminutales (rachas) alcanzaron valores de más de 40 nudos durante el día, con picos de hasta 50 nudos.

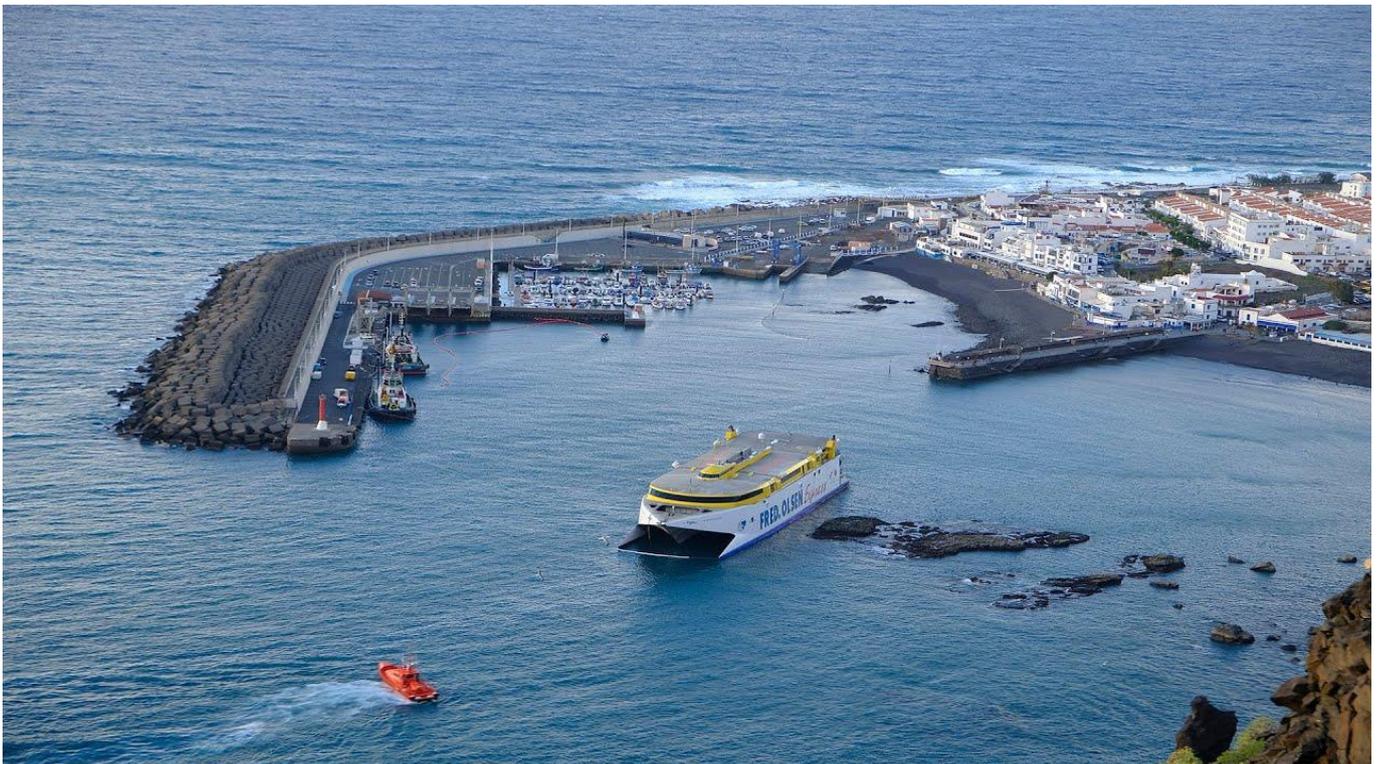
Figura 13. Bocana del puerto y buque embarrancado en la baja.

En la entrada de la bocana del puerto, a unos 120 metros al este del extremo del dique de abrigo se encuentra una formación rocosa emergente sobre la superficie del agua denominada Baja de la Marina Norte. Esta baja se encuentra fuera de la zona de adscripción del puerto de Las Nieves y corresponde a Puertos del Estado el balizamiento de la misma. La baja se encuentra balizada por un espeque con una luz verde de característica Q(3)G 9s 5M.

La distancia existente entre las luces de balizamiento del tacón del muelle y de la baja es de 122 metros. En la Figura 13 se observa la bocana del puerto y puede compararse la manga del buque (26 m) con la distancia entre ambas luces.

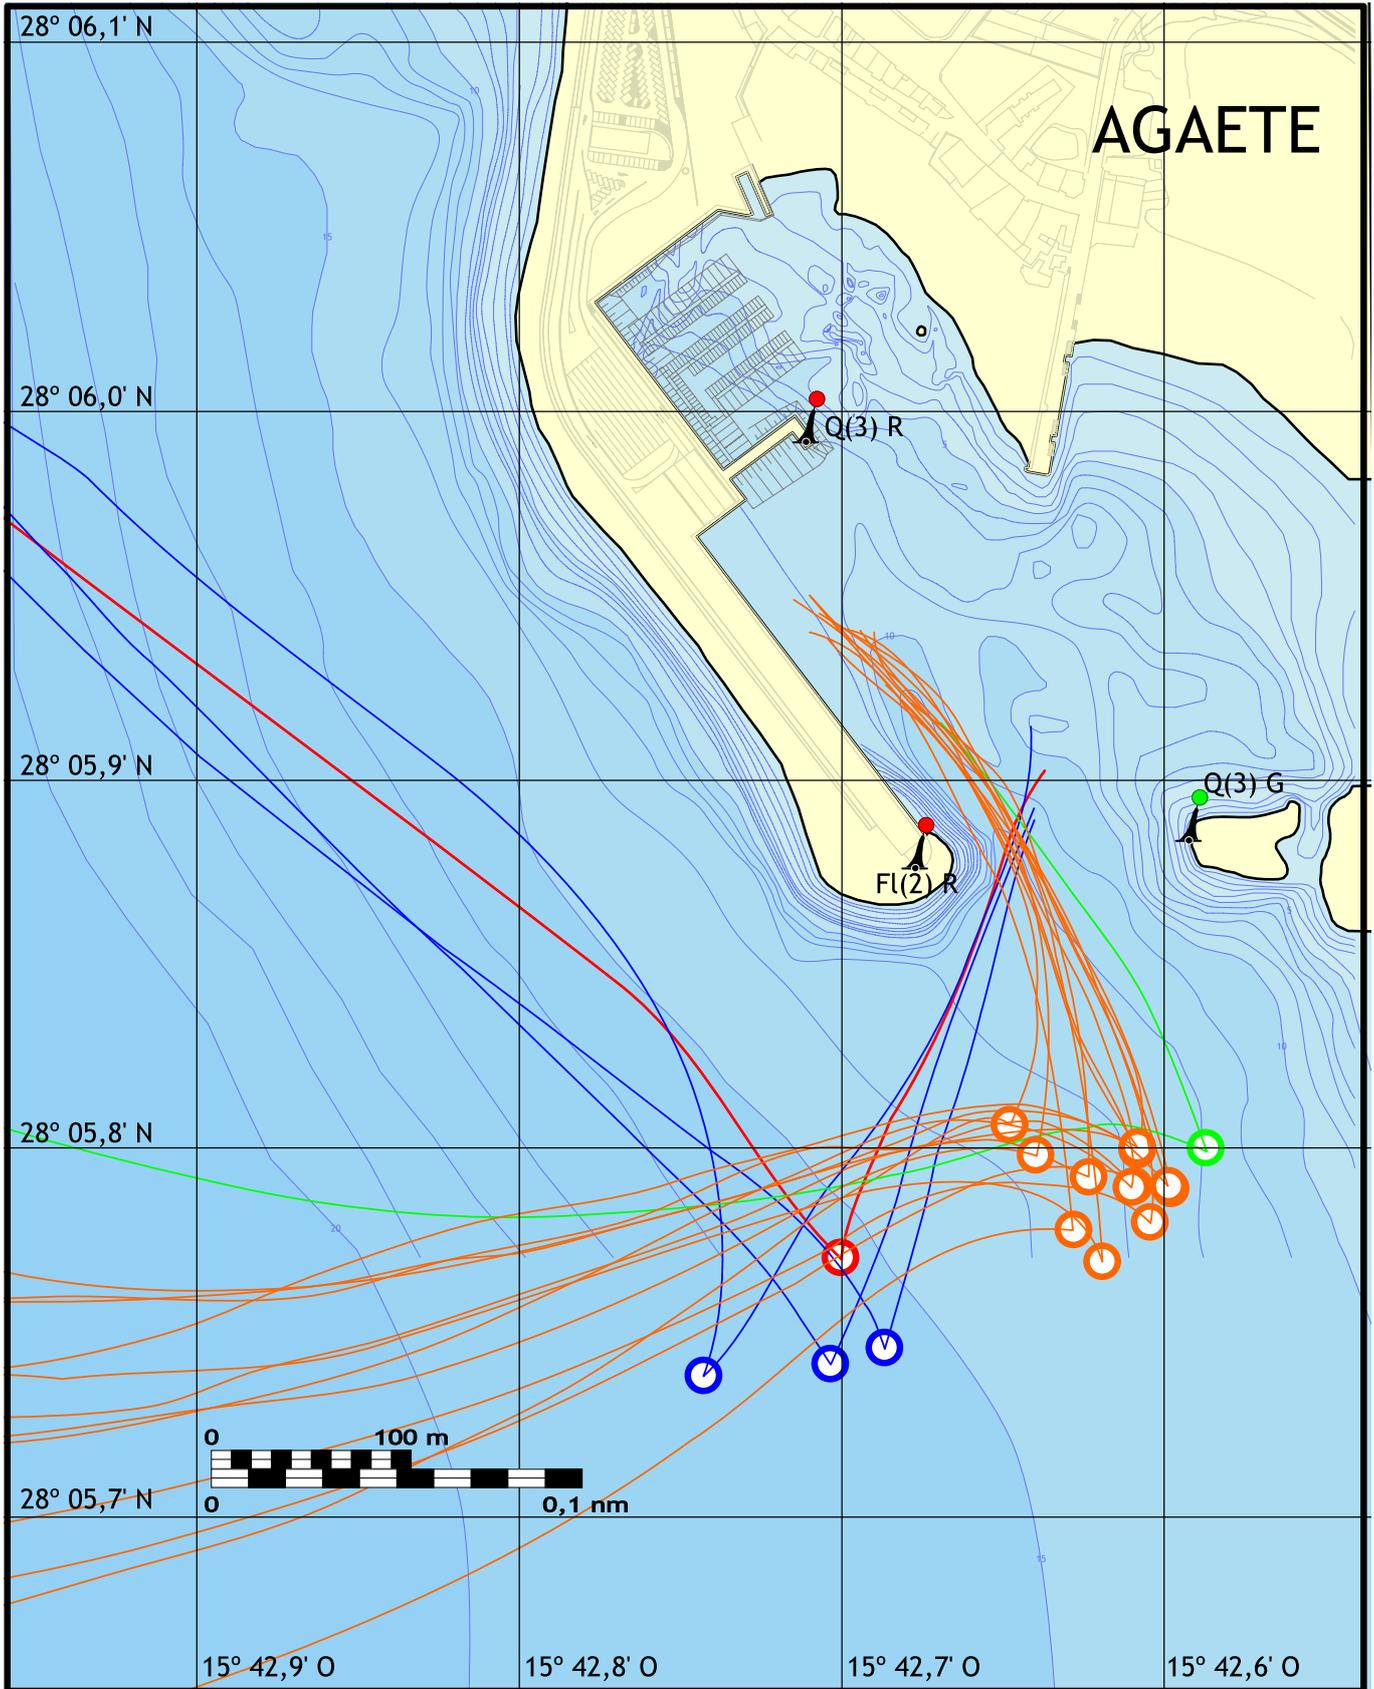
Figura 15. Maniobras de entrada a puerto realizadas por el BENTAGO EXPRESS el día del accidente y los días previos

En la Figura 15 se representan las maniobras de entrada a puerto del buque BENTAGO EXPRESS en el día del accidente y en los días previos, marcando con un círculo el punto de reviro. En color azul se han representado las maniobras realizadas por el capitán que estaba al mando el día del accidente. En color rojo se ha representado la maniobra correspondiente al accidente. En color naranja y verde se representan las maniobras del mismo buque realizadas por otros capitanes durante la semana previa al accidente.

Las maniobras realizadas por el capitán al mando del buque el día del accidente, representadas en azul, difieren de las maniobras elegidas por otros capitanes de la compañía en el mismo buque. En las maniobras en azul el punto de reviro está más al suroeste. Se ha comprobado que al maniobrar de esta manera el buque se acerca al dique con un rumbo prácticamente paralelo a su trayectoria, es decir, no se acerca paralelo al muelle, sino que tiene que revirar una vez sobrepasado la punta del dique. Véase Figura 5.

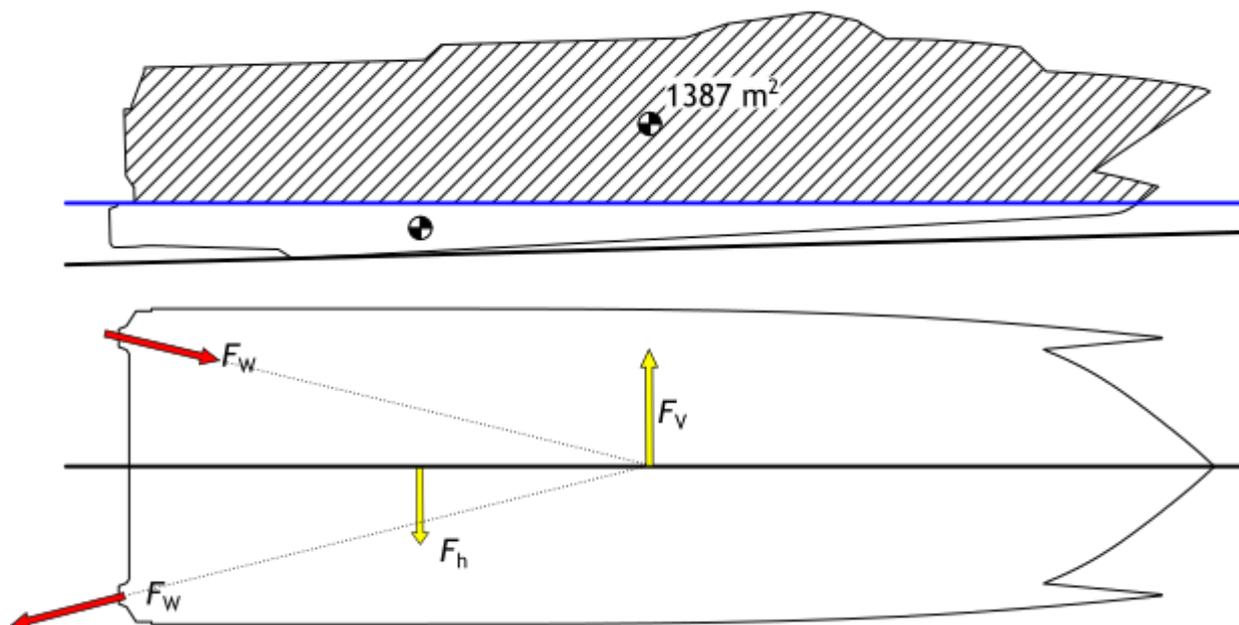
Figura 22. Área vélica y fuerzas actuantes sobre el buque para mantener la posición²

Este tipo de buques de gran superestructura y bajo calado son muy sensibles al efecto del viento. Con la configuración indicada el buque ofrecía una superficie vélica lateral que se estima en unos 1387 m², con un centro de presiones situado a unos 48,07 metros de la perpendicular de popa del buque.

buque dentro del puerto de Las Nieves, por lo que es conveniente actualizar los límites operativos de acceso al puerto.

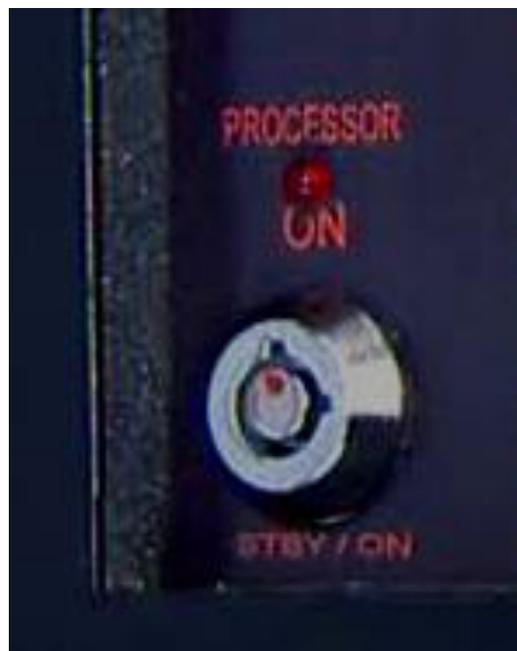
Figura 26. Encendido/apagado del RDT.

El día 09/01/2021 a las 08:57:21 horas se volvió a encender el RDT. El propio RDT registró su encendido y el inicio de todos sus componentes. El encendido del RDT no pudo ser de forma inadvertida o por accidente ya que para ello era necesario volver a conectar los interruptores magnetotérmicos de alimentación eléctrica y posteriormente buscar la llave de la cerradura, y con ésta girar un cuarto de vuelta hasta la posición de encendido.

El día 15/01/2021 el buque ya se encontraba atracado y seguro en el puerto de Las Nieves de Agaete y el gerente de Etel pudo subir a bordo. El gerente de Etel confirmó que cuando él llegó a bordo del buque el RDT se encontraba encendido.
