INFORME CIAIM-09/2018

Explosión a bordo del buque MAIRETA CUARTA a dos millas y media del puerto de Barcelona el 27 de diciembre de 2016 con resultado de un marinero fallecido

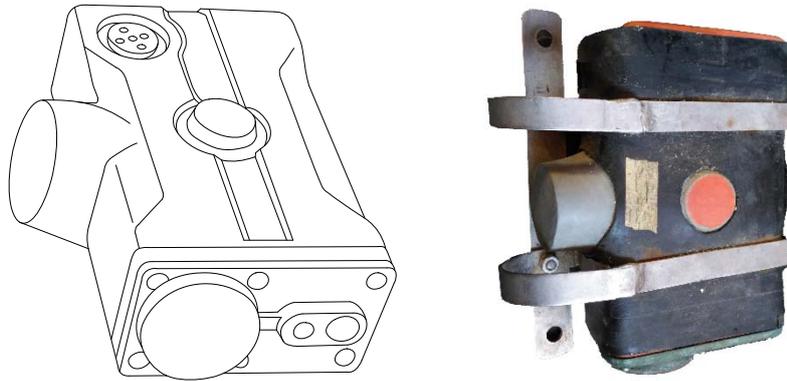
En este caso merece especial atención la unidad de transmisión que va colocada en la parte superior de la entrada de la boca de la red (visera), que fue el elemento que provocó el accidente.

El sensor de red que tenía instalado el buque era un modelo CN-21 del fabricante Furuno, que había sido retirado de la producción en enero de 1998, más de cinco años antes de la construcción del buque. Este equipo estaba formado por los siguientes elementos:

Figura 5. Boceto y fotografía de la unidad de transmisión Furuno CN-2020, parte del sensor de red FURUNO CN-21.

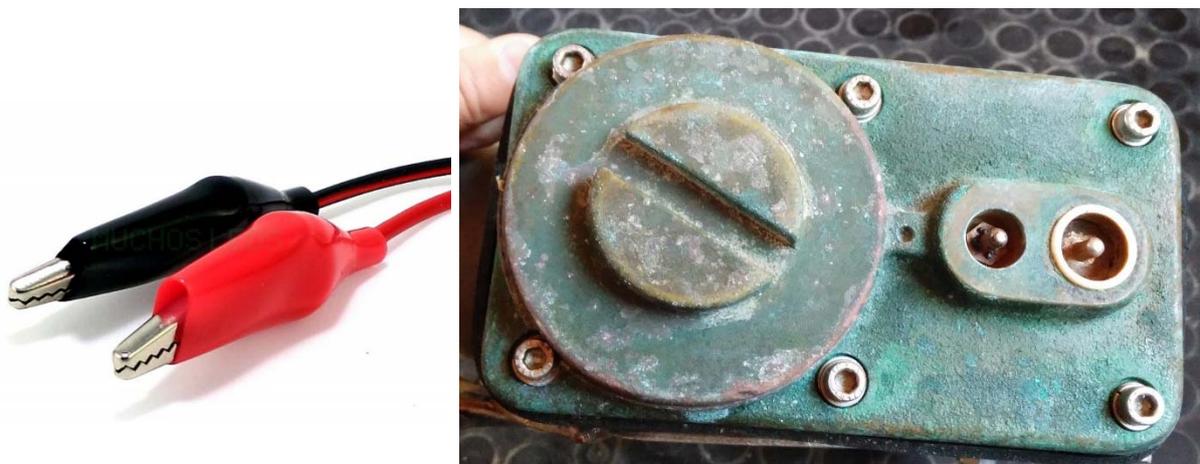
Estas baterías se recargan por medio de un cargador (Furuno CN-2040) que también forma parte del equipo completo. El cargador de baterías se alimenta a partir de la línea de corriente continua a 24 V del buque y dispone de una salida con dos pinzas de tipo cocodrilo que se conectan a los bornes de la tapa de la unidad de transmisión para cargar las baterías sin que sea necesario abrir el compartimento de las baterías (Figura 6). Las pinzas de conexión no eran las originales del fabricante sino que habían sido sustituidas por otras, en apariencia menos robustas.

Figura 6. Pinzas y bornes de conexión en la unidad de transmisión Furuno CN-2020.

En el instante de la conexión a la batería del cargador de baterías Furuno CN-2040 existe una diferencia de tensión entre ambos que puede dar lugar a la aparición de chispas en las cuchillas del interruptor o en aquellas conexiones entre elementos que tengan defectos o no estén bien apretadas. En este caso, y a la vista de los efectos producidos, todo indica que la establecer la mencionada conexión, mediante activación del interruptor o mediante acoplamiento de las pinzas, se debieron producir chispas en el interruptor o en los bornes de acoplamiento.

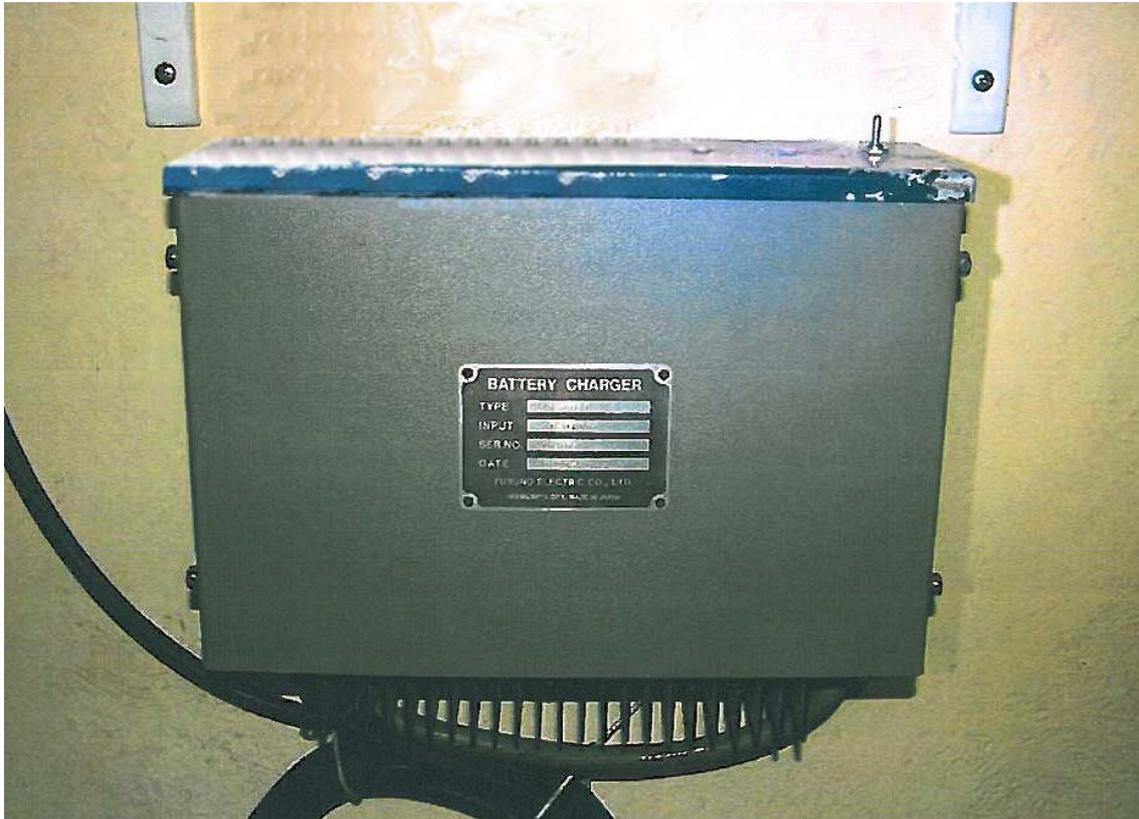
Figura 7. Cargador de baterías Furuno CN-2040.

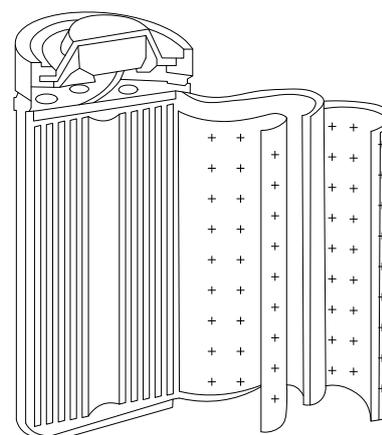
Figura 9. Interior de las baterías.

Estas baterías usan hidróxido de níquel Ni(OH)₂ para el electrodo positivo (cátodo) y cadmio Cd para el electrodo negativo (ánodo). Ambos electrodos se encuentran sumergidos en un electrolito formado por una solución alcalina de hidróxido de potasio, KOH.

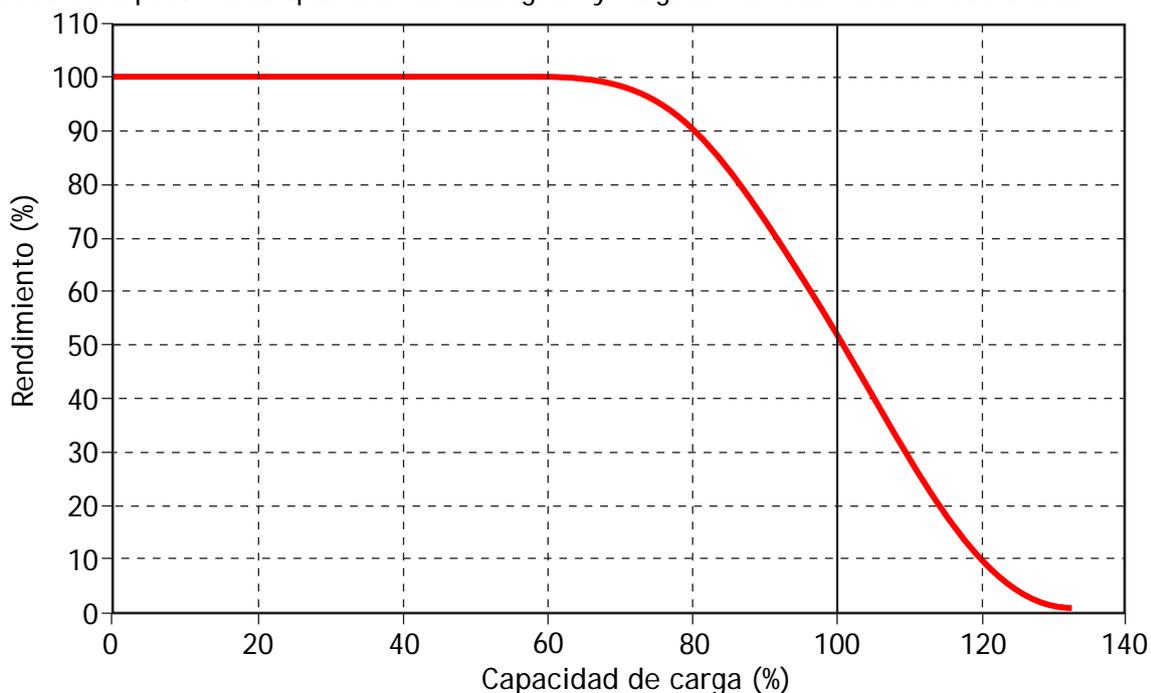
Durante la carga de las baterías, especialmente en la última fase, el rendimiento de la reacción química disminuye (Figura 10) y parte de la corriente eléctrica suministrada por el cargador no se emplea en revertir el equilibrio químico mostrado anteriormente sino que circula por el electrolito y produce la hidrólisis del agua de la siguiente manera:

Esta reacción provoca la aparición de hidrógeno y oxígeno en el interior de la batería.

Figura 10. Rendimiento del proceso de carga.

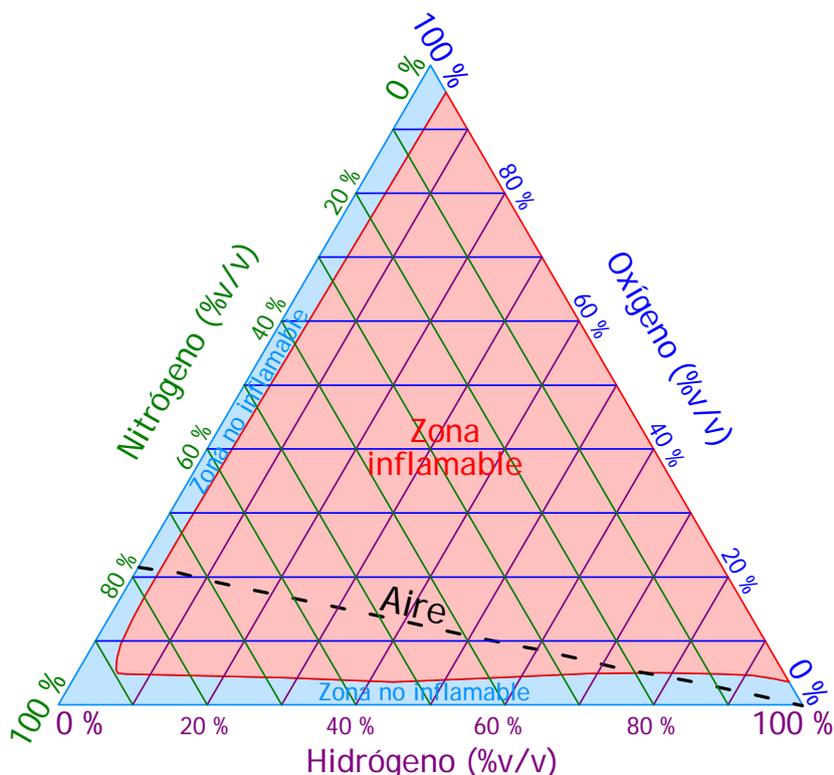
Figura 11. Límites de inflamabilidad del hidrógeno en aire (101,3 kPa, 298 K).

Si las baterías permanecen mucho tiempo en el alojamiento la concentración de hidrógeno puede llegar a superar su límite inferior de inflamabilidad (Figura 11) y convertir esa atmósfera cerrada en explosiva.

En la Figura 11 se ha representada en línea discontinua la evolución de una atmósfera inicialmente de aire puro a la que progresivamente se va añadiendo hidrógeno. Aproximadamente con una adición del 4% de hidrógeno esa mezcla entra dentro de la zona de inflamabilidad.

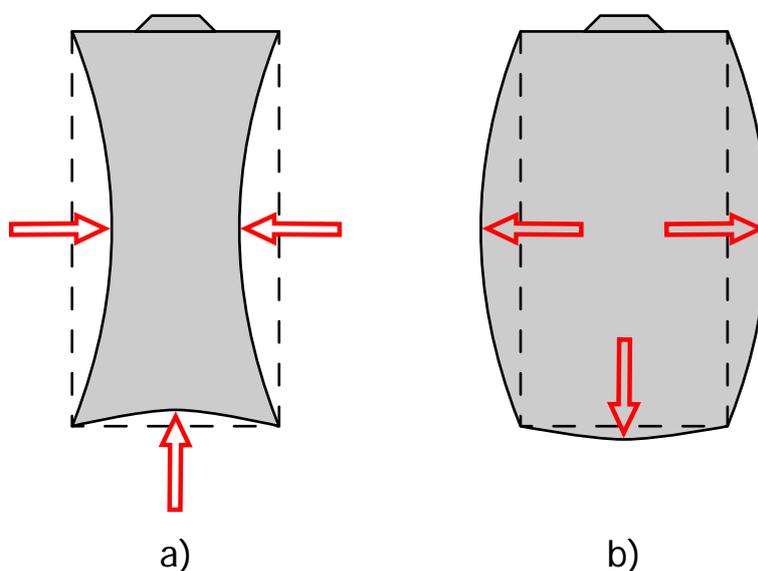
Figura 12. Deformación de las baterías.

La explosión producida por el hidrógeno tiene las características de ser totalmente limpia sin producir humo ni olores ya que el único residuo de la combustión es vapor de agua. Estas características concuerdan con las declaraciones del patrón del buque MAIRETA CUARTA que dice no haber percibido ni humo ni olor a quemado. Por otro lado, observando las deformaciones producidas en las baterías se comprueba que estaban hundidas (Figura 12.a) y no hinchadas (Figura 12.b), lo que significa que la explosión se produjo en el exterior de las baterías y no en su interior.

La explosión se produjo muy probablemente por la concentración de hidrógeno en el compartimento estanco de las baterías del cargador, que dio lugar a una atmósfera explosiva. Una chispa fortuita producida en algún punto de la circuitería interna del sensor de red en el momento de su conexión a los bornes del cargador hizo detonar los gases explosivos.

2. Que sustituya las baterías de los equipos una vez que éstas han alcanzado el límite de vida útil indicado por el fabricante.
