INFORME CIAIM-10/2018

Vuelco y hundimiento de la embarcación RAMOS CARMEN PRIMERO en la zona portuaria de Motril (Granada), el 24 de junio de 2017

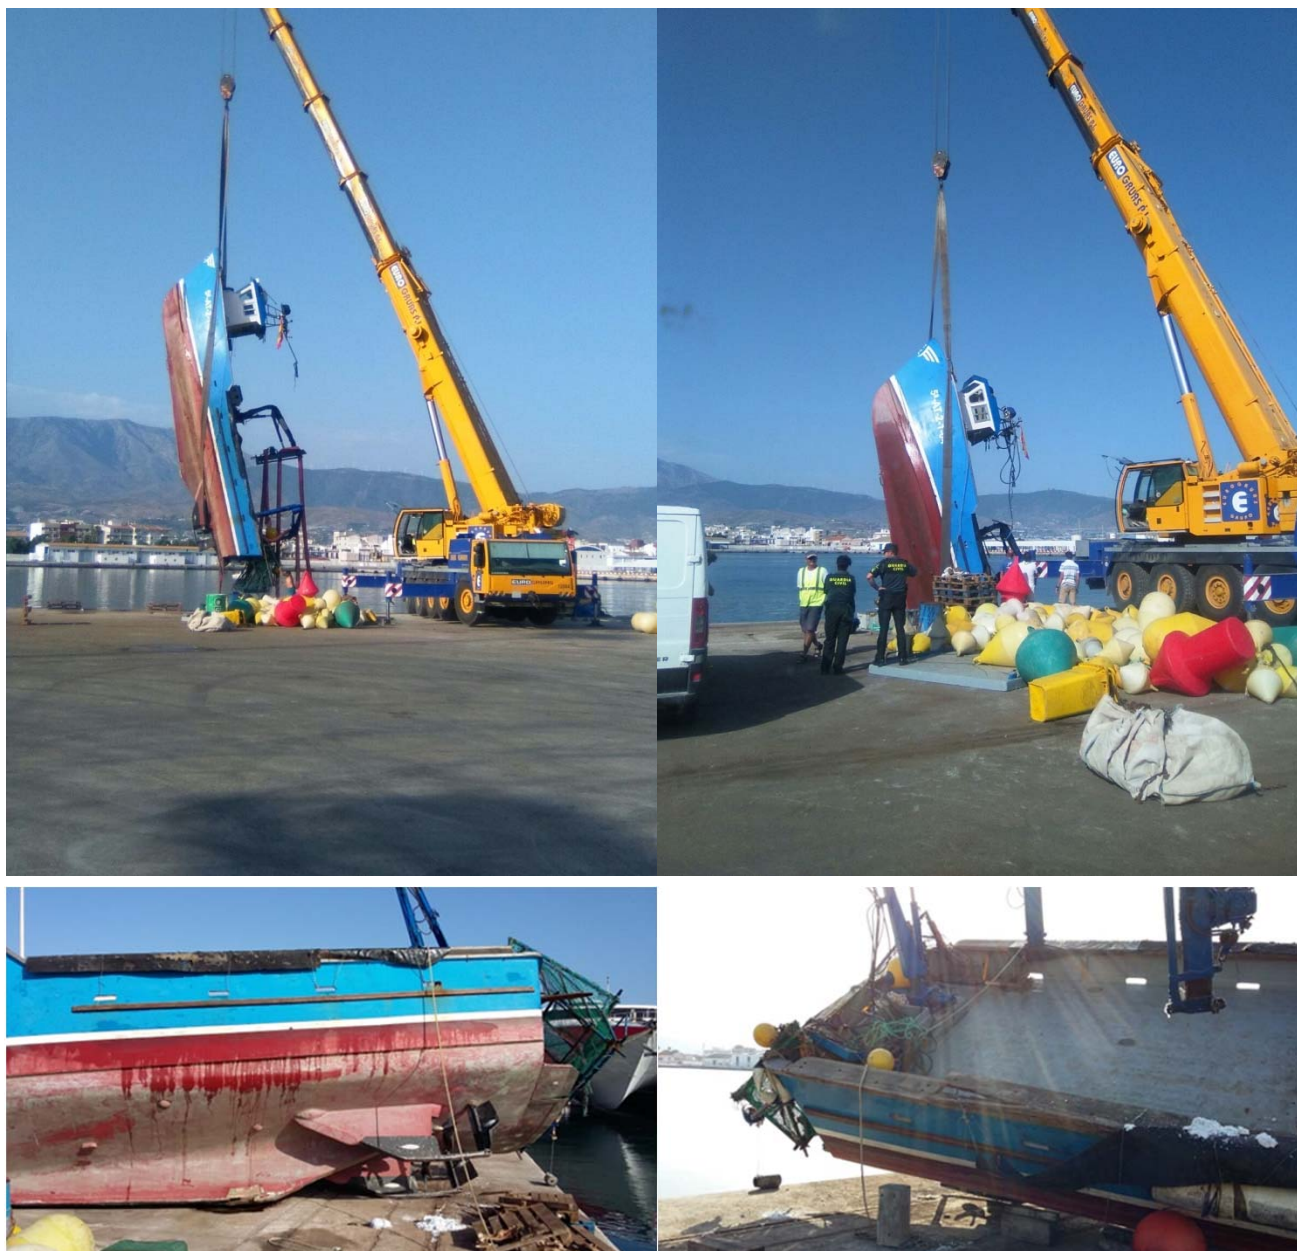
Figura 3. Imágenes del reflotamiento y depósito de la embarcación sobre el muelle.

En los días posteriores al accidente se recuperó la embarcación hundida con ayuda de una grúa en presencia del patrón de la embarcación, la Guardia Civil, y bajo la dirección del personal de la Capitanía Marítima de Motril.

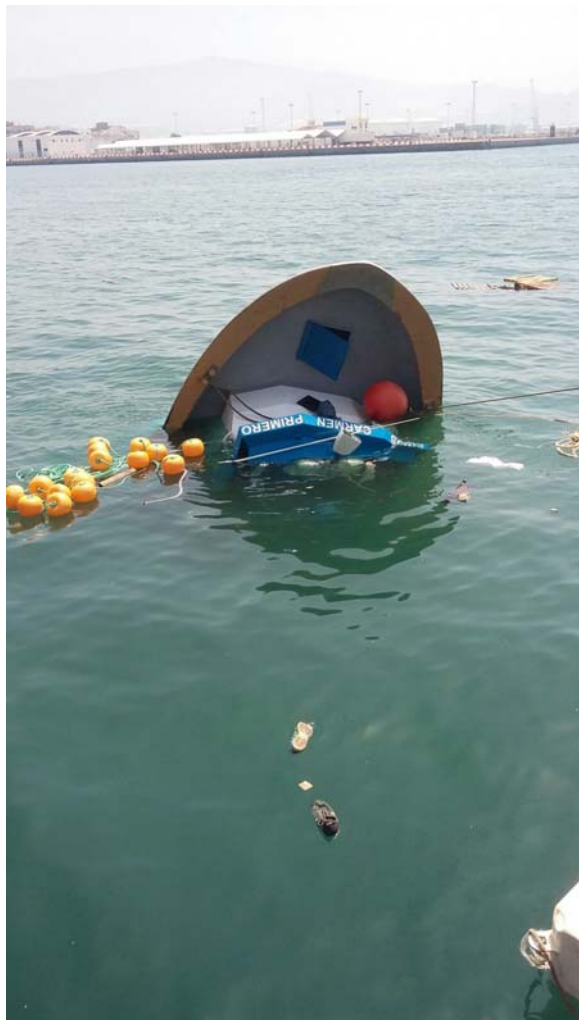
Figura 4. Embarcación en el puerto de Motril

Una vez hubieron finalizado la carga y comenzado la maniobra para cambiar de lugar en el muelle, la embarcación volcó y se hundió (ver Figura 4).

Una vez en la nueva posición, el patrón dio el largo de proa. A continuación dio máquina atrás con la intención de acercar la embarcación al muelle. Al realizar esta maniobra, el palé que estaba suspendido de la grúa basculó de forma que provocó la escora de la embarcación hacia el muelle. En ese momento, la embarcación perdió su estabilidad y zozobró hasta su hundimiento.

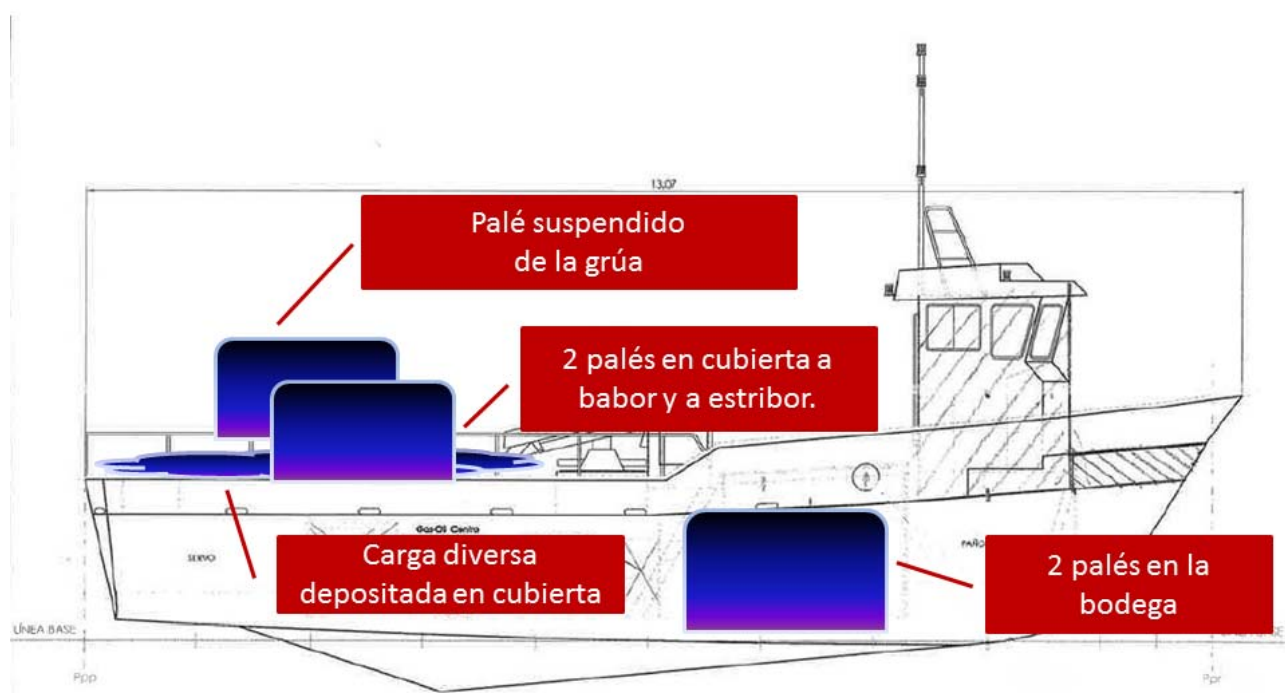
Figura 5. Distribución de la carga a bordo del RAMOS CARMEN PRIMERO

- 2 palés estibados en bodega.
- Un palé en el costado de estribor.
- Un palé en el costado de babor.
- Diverso material de balizamiento sobre la cubierta, de peso desconocido.
- Un palé, que por falta de espacio en la cubierta para depositarlo, quedó suspendido de la grúa central de la embarcación hacia popa, elevado 20 cm sobre cubierta⁴ en la línea de crujía.

Antes del vuelco, la carga estibada a bordo era de al menos 10 t, lo que excedía en 3 t la carga máxima permitida en el estudio de estabilidad. A esto hay que añadir el propio peso de la segunda grúa instalada, cuyo proyecto aún no se había comunicado a la Capitanía Marítima, por lo que su efecto en la estabilidad y capacidad de carga no figuraba en el estudio de estabilidad.

Además del exceso, gran parte del peso iba en cubierta, es decir, eran pesos elevados que perjudicaban gravemente la estabilidad. Mención especial merece el hecho de suspender 2 t de la grúa, ya que a efectos de estabilidad los pesos suspendidos se consideran aplicados en el punto de suspensión, como mínimo a 2 m sobre cubierta, deteriorando la estabilidad de la embarcación. Además, dicho peso suspendido, al oscilar transversalmente, perjudica la estabilidad al generarse un par escorante añadido que depende del ángulo de la oscilación.

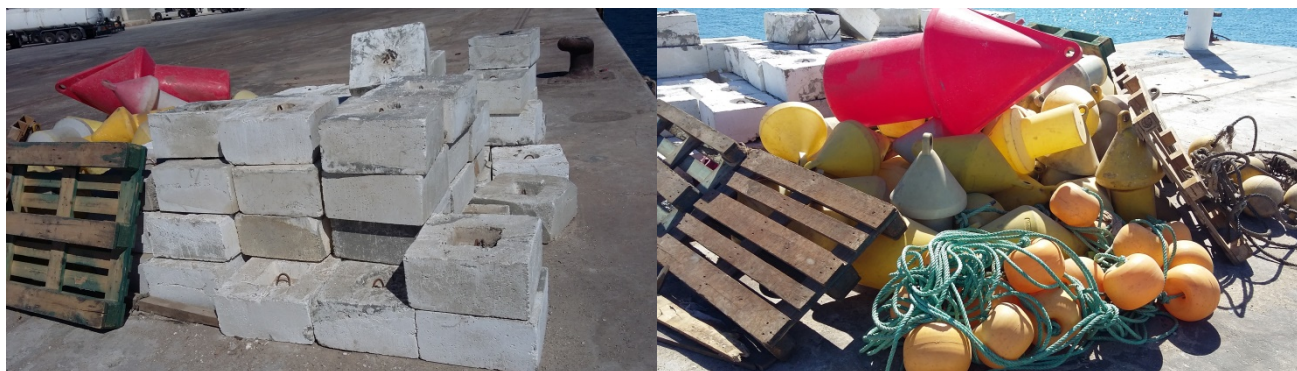
Figura 6. Parte de la carga que llevaba la embarcación

La estiba y sujeción de la carga tampoco fue la adecuada, ya que los bloques sobre los palés no iban sujetos. Al escorar la embarcación se desplazaron cayendo hacia el lado de la escora, contribuyendo al vuelco.

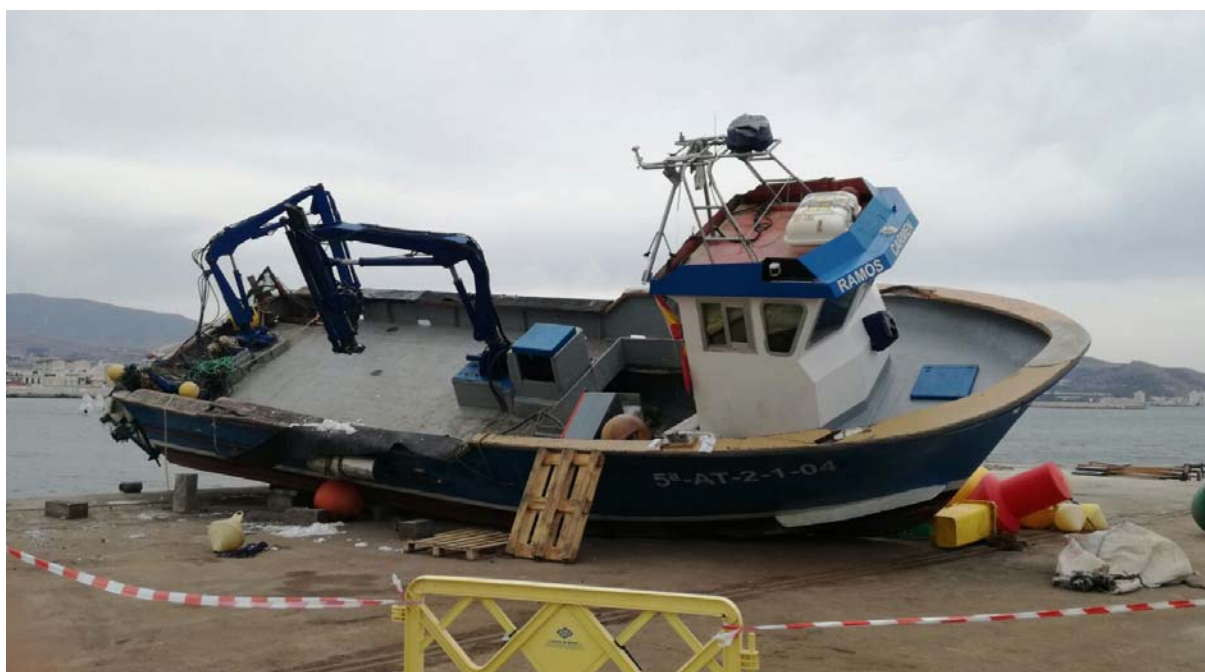
Figura 7. Disposición de las grúas.

Por otro lado, se había instalado en el mes de diciembre de 2016, seis meses antes del accidente, una grúa adicional (ver Figura 7) similar a la ya existente y situada a popa, cuyo proyecto estaba pendiente de presentarse en la Capitanía Marítima.
