INFORME CIAIM-10/2019

Accidente operacional con resultado de muerte de un tripulante del pesquero MAR NOVO, unas 2 millas al oeste de los Islotes las Serralleiras (Pontevedra), el 19 de abril de 2017.

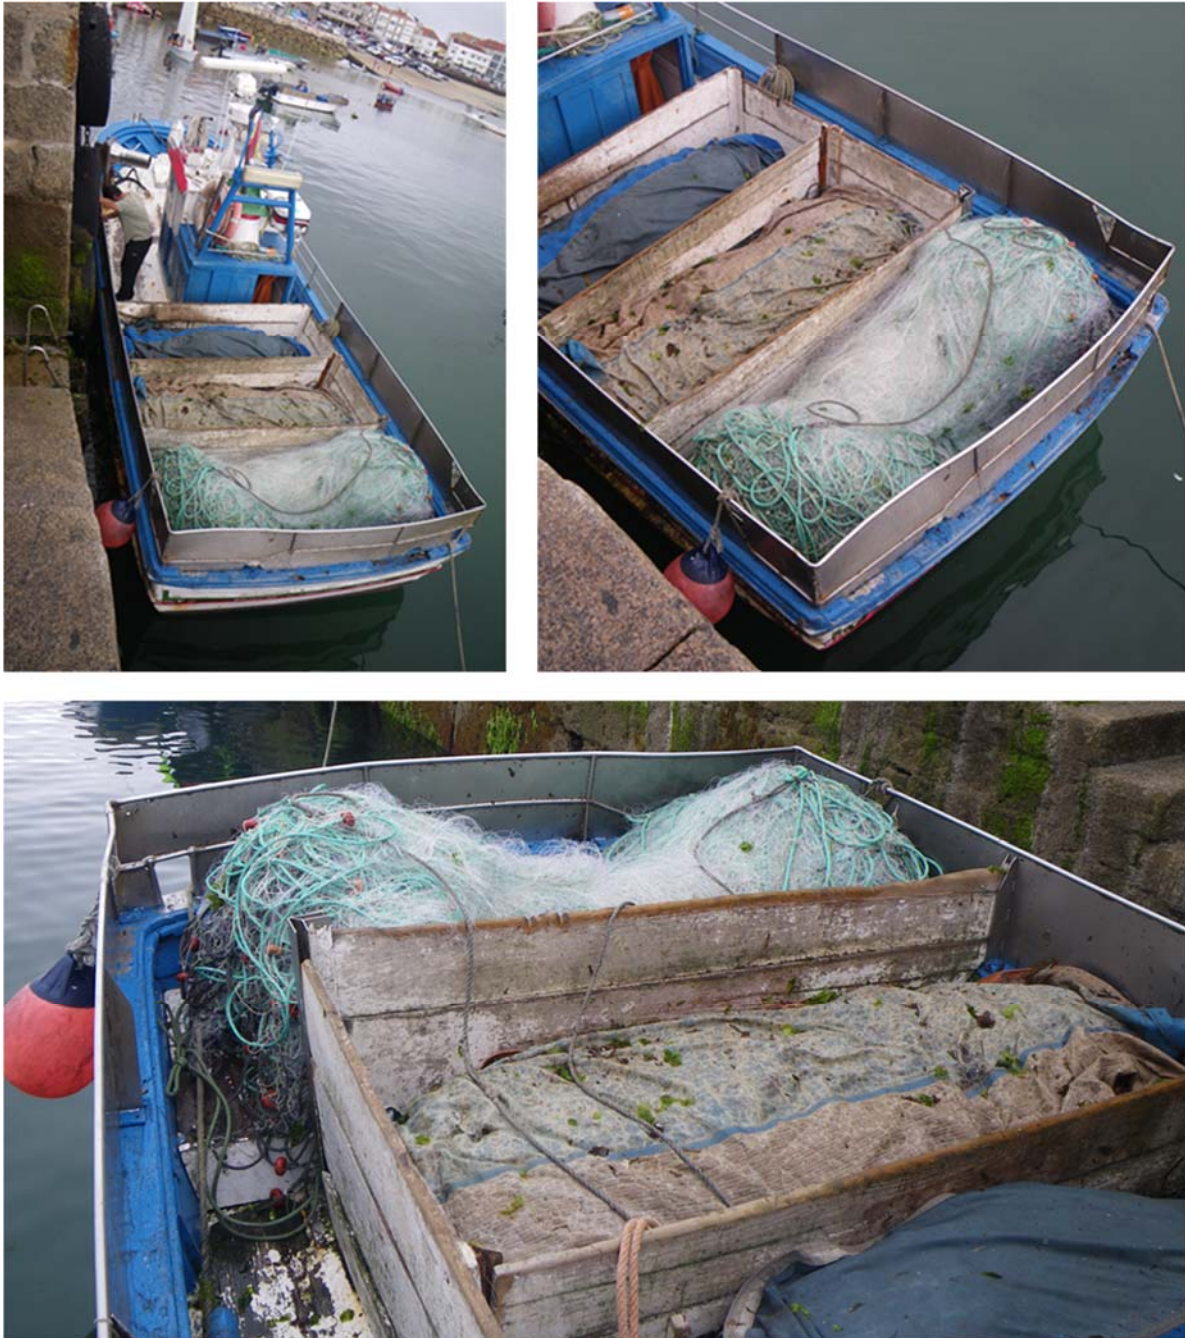
Figura 4. Cubierta de trabajo de la E/P MAR NOVO

En esta embarcación, como en muchas otras dedicadas a la pesca de bajura, las redes de enmalle se estiban en unos cajones de madera que ocupan la práctica totalidad de la manga de la embarcación. Normalmente, suele haber un cajón para cada red, y un pequeño pasillo para el paso de los tripulantes. Es práctica habitual estibar los plomos o las piedras que se emplean para calar el arte a babor del cajón y los corchos y las boyas a estribor. En el MAR NOVO seguían esta disposición tradicional que está extendida en la bajura. El pasillo para el paso de los tripulantes estaba a estribor.

Se puede observar como a popa del pasillo de trabajo se estiban las calas.

En este caso, el marinero accidentado pisó la cala final del arte con consecuencias fatales. Para poder pisarla, esta debía estar estibada fuera de la cajonera en el pasillo de estribor de la embarcación. Es posible que estuviera dispuesta de este modo para facilitar el largado y evitar su enredo con los últimos paños de red que estaban cayendo al mar, y fue este exceso de confianza reforzado por la creencia de que ya estaba libre, lo que provocó que el marinero accidentado se situara entre la popa y la cala o directamente sobre esta.

- Establecimiento de medios físicos para delimitar zonas peligrosas, prolongando el cierre de las cajonadas hasta popa, impidiendo así que las calas puedan estibarse fuera de las cajonadas (ver Figura 8)
- Instalación de una cámara para vigilar constantemente la popa de la embarcación, con una pantalla en el puente de gobierno.
- Uso de intercomunicadores (walkie-talkie con micrófono y auriculares) para mejorar la comunicación entre el puente y la cubierta durante las maniobras.
- Actualización en el año 2018 del plan de prevención de riesgos laborales, desglosando las maniobras de pesca con artes de enmalle en las diferentes actividades que las conforman, determinando los riesgos asociados a cada una de ellas.
- Elaboración de un protocolo de hombre al agua.

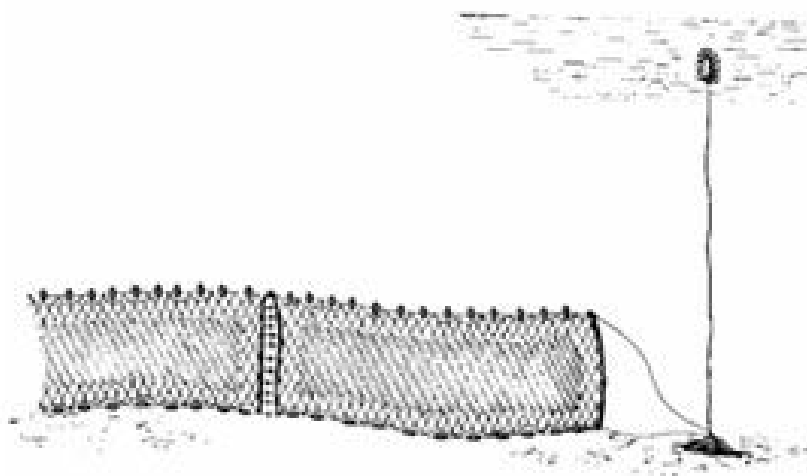
Figura 5. Arte de enmalle

El peso de los paños de red de cada arte se estima en unos 240 kg en el aire, siendo 12 kg el peso por paño, y para su fondeo se empleaban adoquines de empedrar calles, de unos 5 kg cada uno.

En la zona del accidente, la profundidad existente es de unos 40 m, con lo que al haberse producido éste al final de la maniobra de largado es muy probable que la práctica totalidad del paño estuviera ya apoyado sobre el fondo marino, a excepción del último paño. Por tanto, el peso efectivo que actuaba sobre el marinero accidentado se estima en unos 17 kg. Esto es consistente con la declaración, puesto que se trata de un peso suficiente para sumergir a una persona, pero fácilmente manejable para alguien que se encuentre a bordo.
