INFORME CIAIM-10/2020

Incendios en las cámaras de máquinas de los buques de pasaje y transbordo rodado VOLCAN DE TENO, el 16 de mayo de 2019, y CHAMPION JET, el 25 de junio de 2019

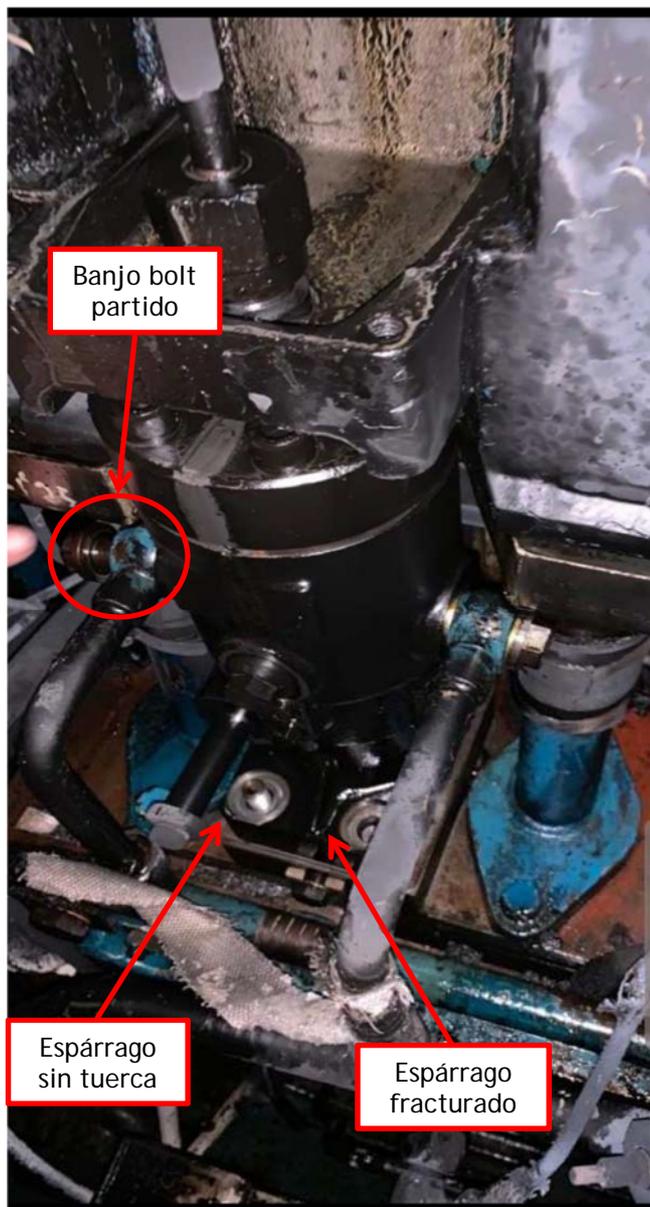
El día 17 de mayo, tras ventilar el espacio y tras las comprobaciones oportunas, se puede acceder a la cámara de máquinas de estribor. En la primera inspección se encuentra que la tubería de alimentación (perno hueco o *banjo bolt*) de la bomba de combustible 1B del motor principal SOME se encuentra degollada. También, de los espárragos de sujeción de la bomba de combustible al bloque motor, se encuentran dos espárragos partidos y un tercero sin tuerca de sujeción.

Figura 7. Bomba de combustible del VOLCAN DE TENO

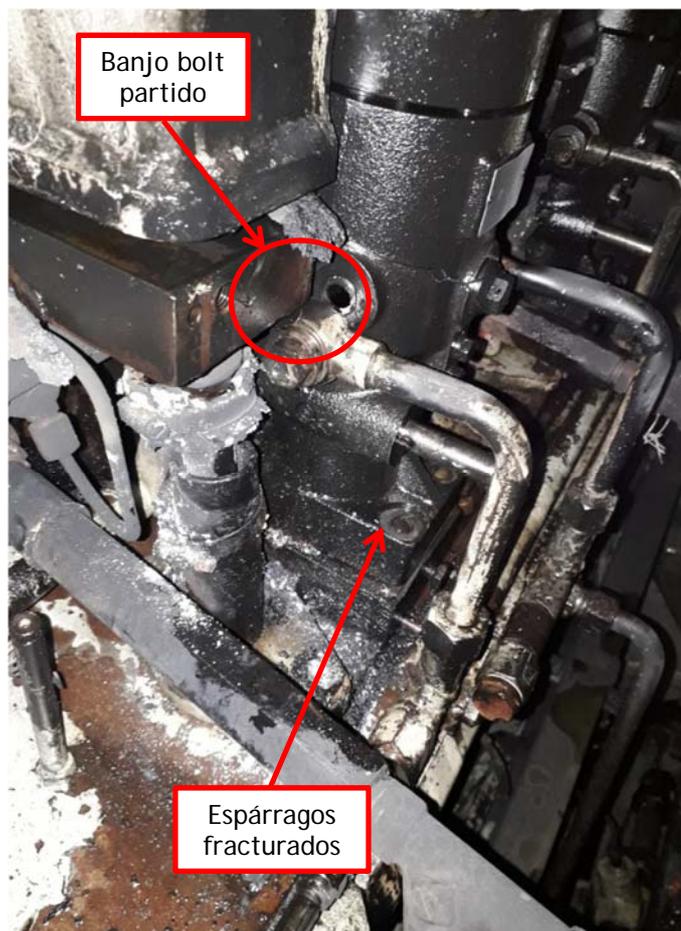
Al día siguiente, tras acceder a la cámara de máquinas afectada, se comprueba que la tubería de alimentación (perno hueco o *banjo bolt*) de la bomba de combustible del cilindro A10 del motor principal SOME se encuentra degollada. También se encontraron partidos los cuatro espárragos de fijación de la bomba de combustible.

Figura 8. Bomba de combustible del CHAMPION JET 1

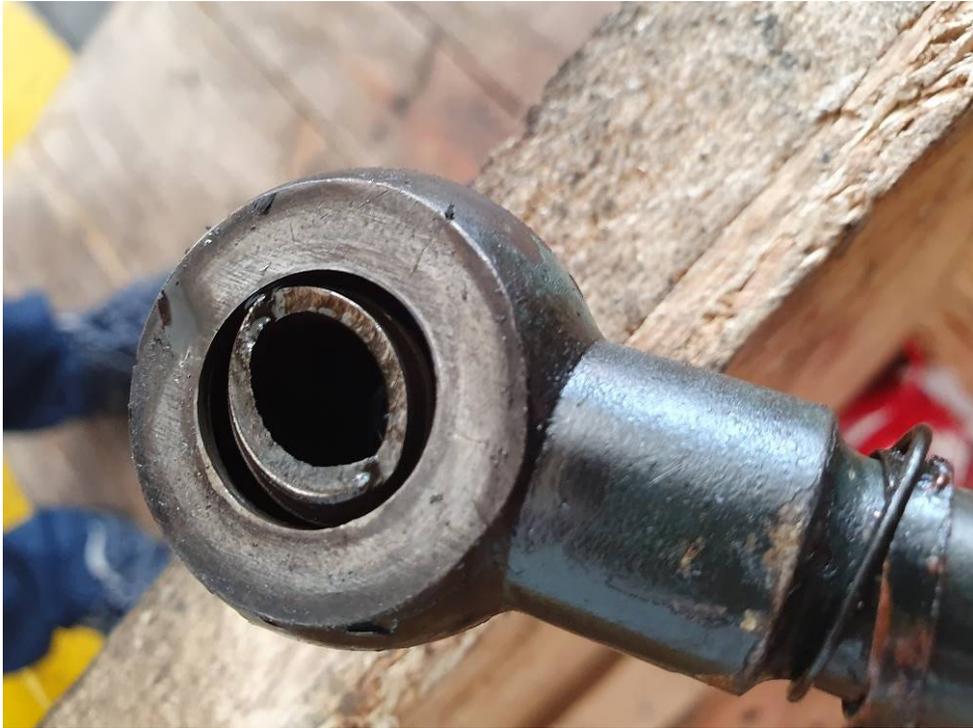
Figura 9. VOLCAN DE TENO. Tubería de combustible "banjo bolt" fracturada

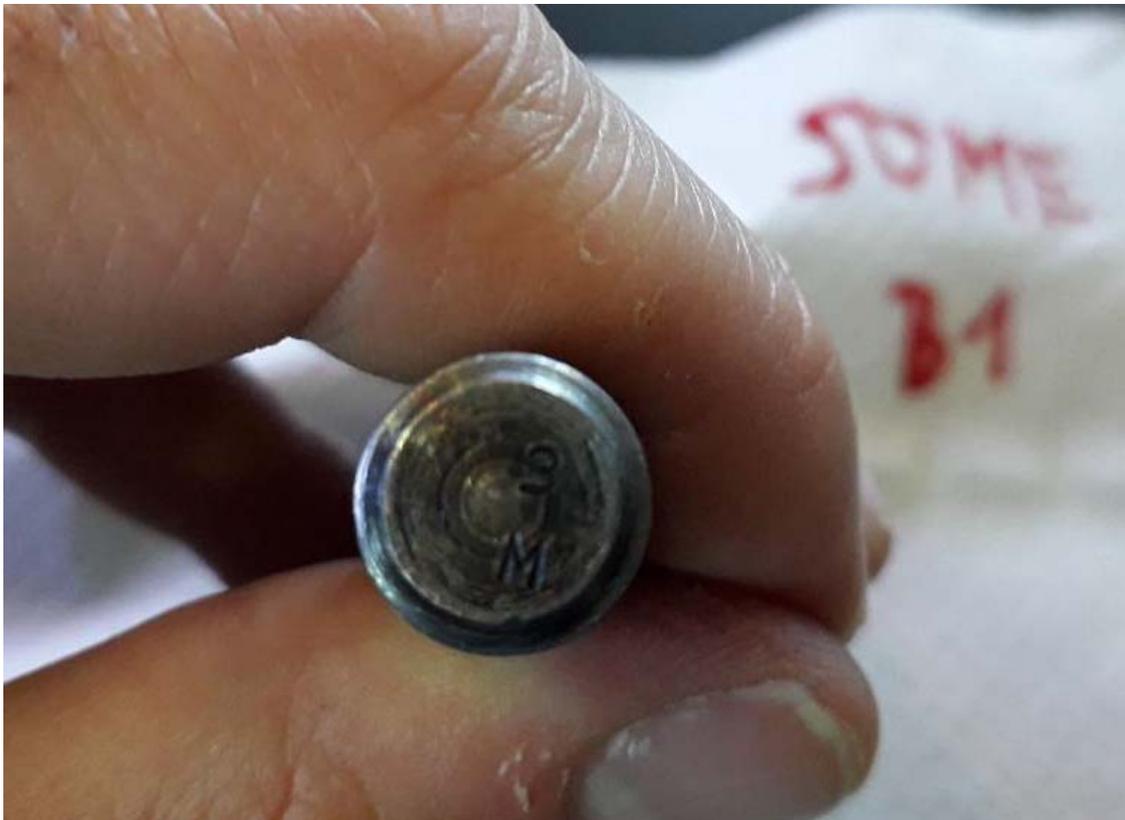
En el buque VOLCAN DE TENO, algunos de los espárragos que fallaron tenían la marca "3" correspondiente al nuevo diseño (ver Figura 10), y otros no. En el buque CHAMPION JET 1, los espárragos que fallaron no eran del nuevo diseño, y se encontraron además espárragos no originales, presumiblemente cambiados en algún momento anterior a que la compañía armadora se hiciera cargo de la operación de estos buques.

Figura 10. VOLCAN DE TENO. Uno de los espárragos de nuevo diseño, marcado con un "3"

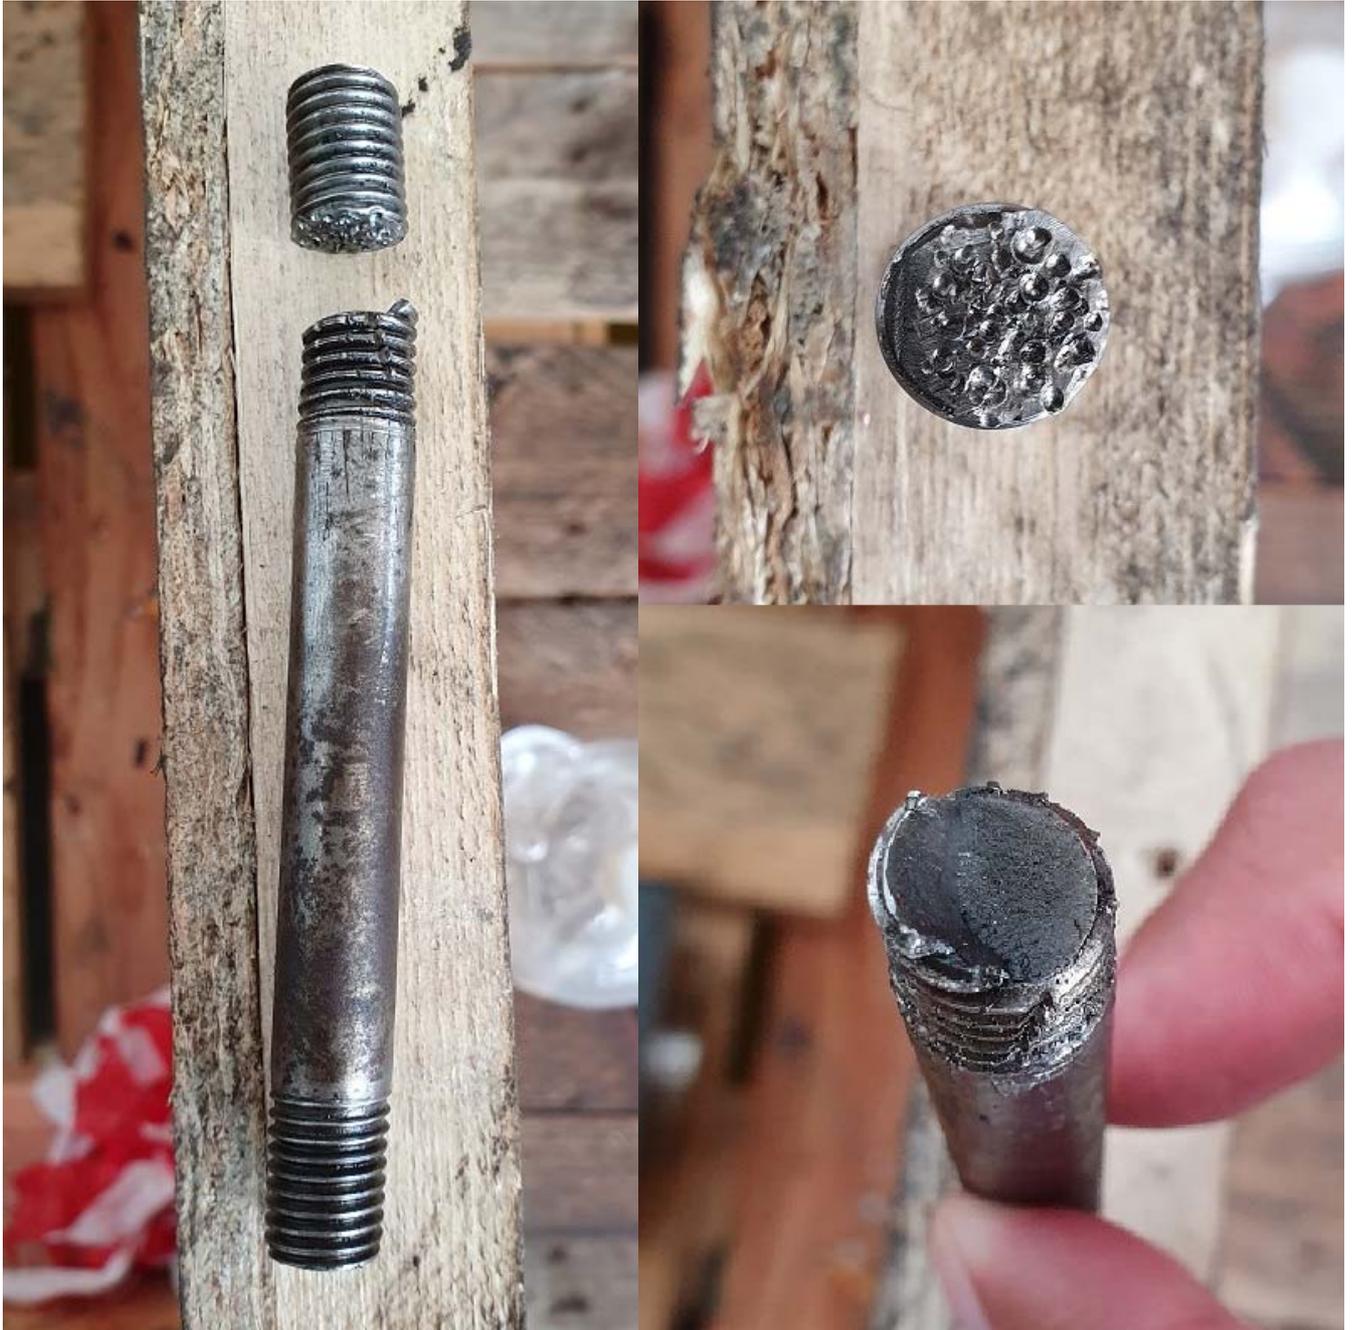
Figura 11. VOLCAN DE TENO. Uno de los espárragos fracturados
