COMISIÓN PERMANENTE DE
INVESTIGACIÓN DE ACCIDENTES
E INCIDENTES MARÍTIMOS

INFORME CIAIM-10/2021

Hundimiento de la draga BARLOVENTO PRIMERO en la bocana del puerto de Suances (Cantabria), el 30 de mayo de 2018.

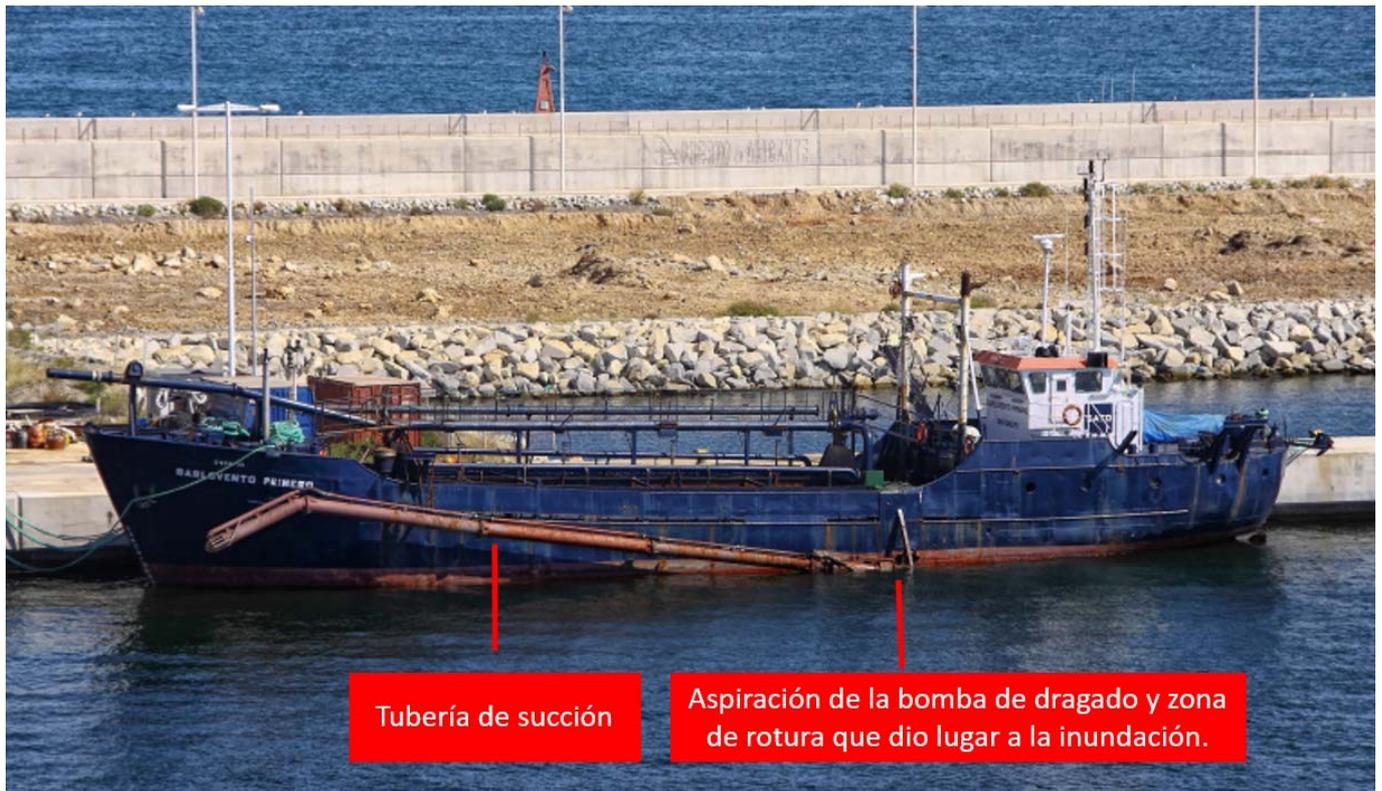
La unión del tubo con la válvula de aspiración de la bomba se encontraba a 300 mm por debajo de la línea de flotación de verano (ver Figura 6).

Figura 6. BARLOVENTO PRIMERO disposición del tubo de dragado

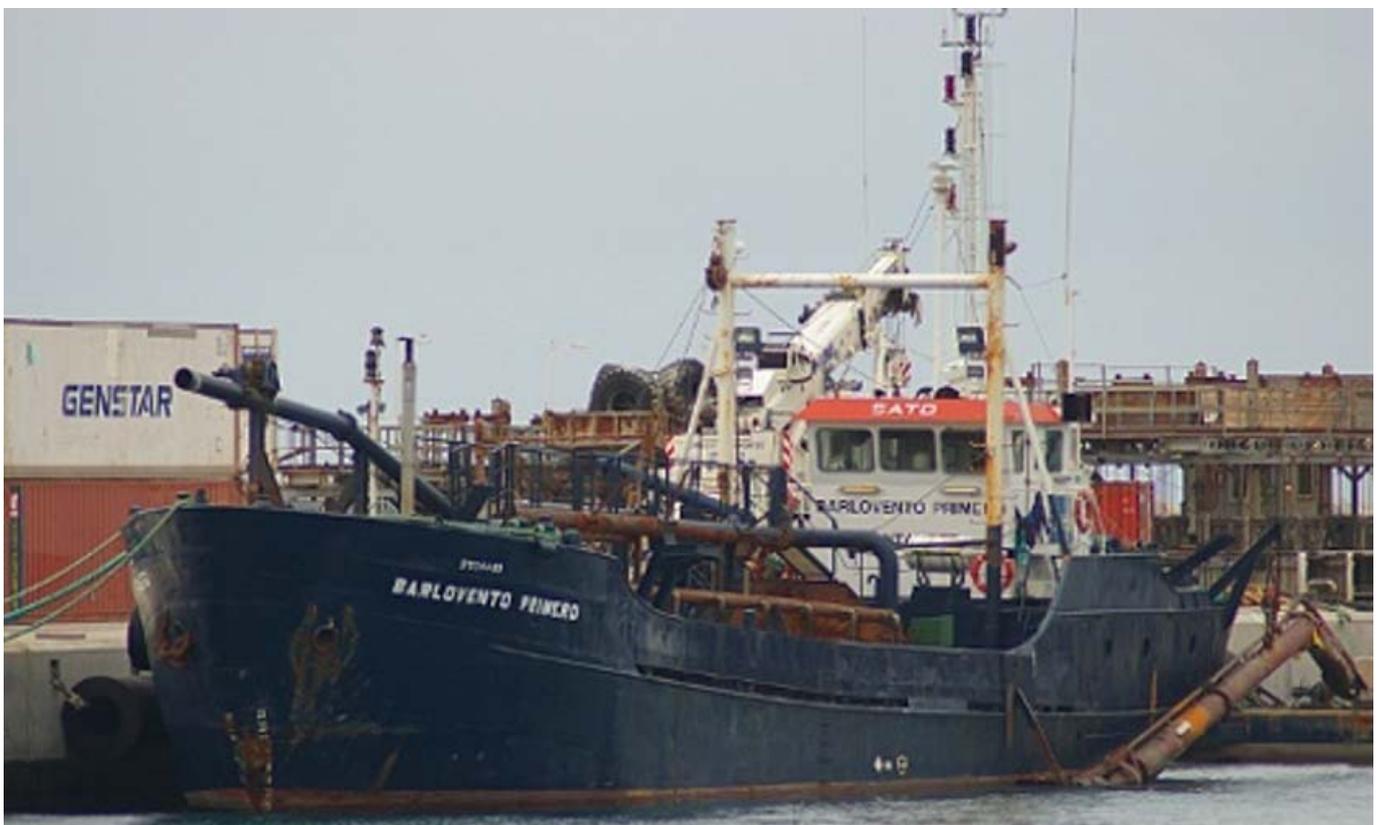
La conexión del tubo de succión con la aspiración de la bomba era articulada, de forma que el tubo de dragado podía direccionarse hacia proa o hacia popa, donde se disponía de otro pescante (ver Figura 7).

Figura 7. BARLOVENTO PRIMERO con el tubo de dragado direccionado hacia popa.

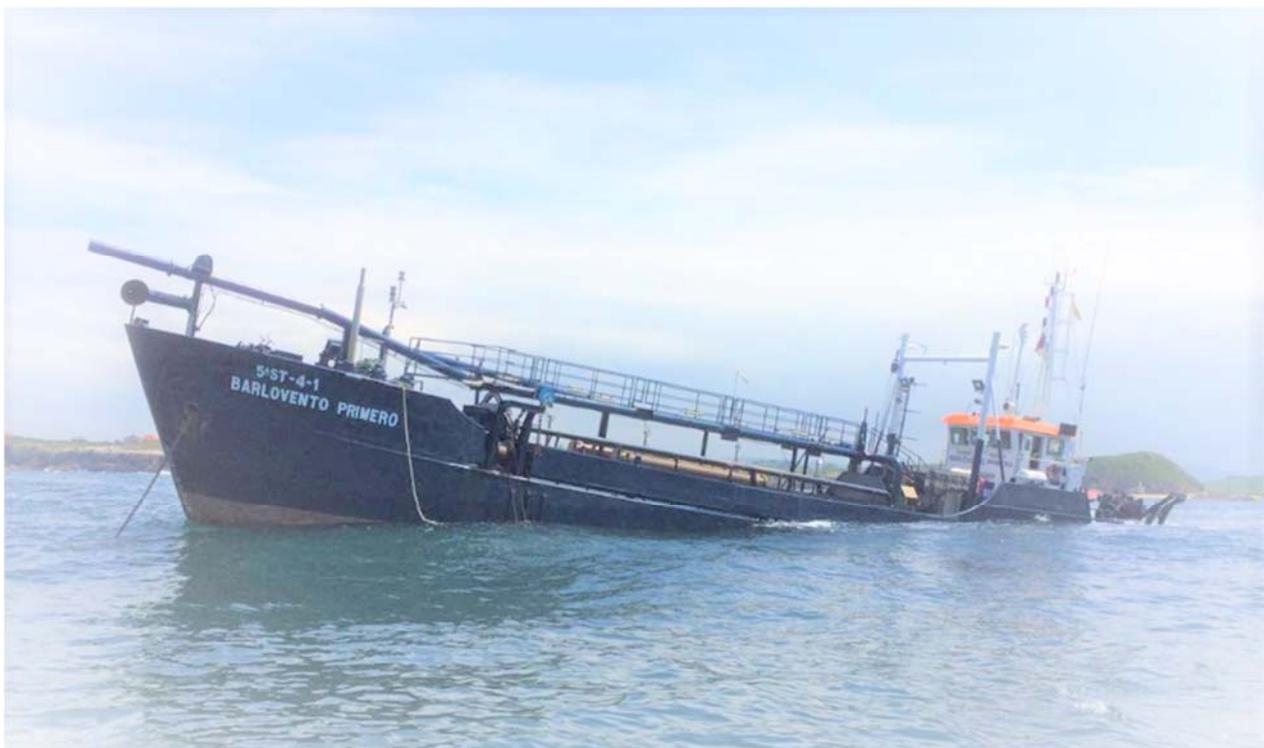
Figura 9. BARLOVENTO PRIMERO

Cuando el buque ya tenía una cierta escora a babor y se hundía por la popa, sobre las 12:40 horas, el patrón de la DRAGASUB soltó el remolque y se aproximó a la proa del BARLOVENTO PRIMERO para que la tripulación pudiera trasladarse de buque a buque. Previamente al abandono, la tripulación fondeó el ancla de proa babor (ver Figura 9).

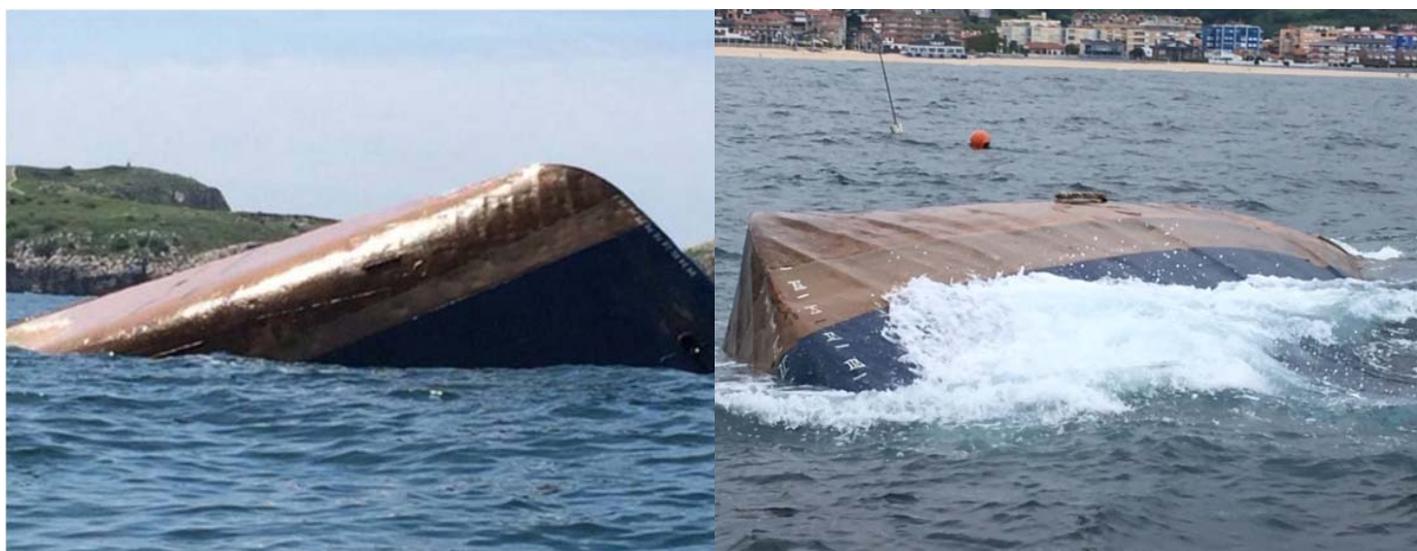
Figura 10. BARLOVENTO PRIMERO

A las 13:05 horas la draga ya se encontraba con la quilla al sol, solo se veía parte de la proa y aparentemente, la popa estaría apoyada en el fondo, ya que la sonda era de unos 10 m (ver Figura 10).

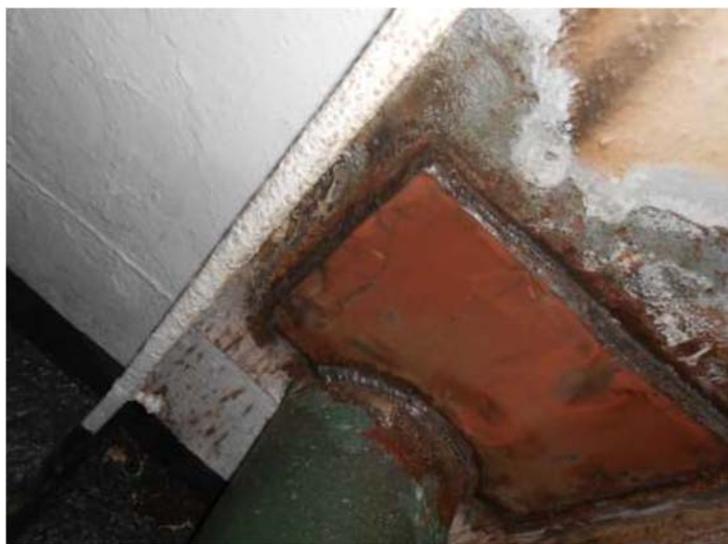
Figura 12. Reparación de grietas en el costado de la cámara de máquinas, a principios del año 2018

- Se desmontó y se realizó el mantenimiento del tubo de dragado.
- Se repararon grietas en los costados de la cámara de máquinas, producidos “por dragar en marcha” (sic), y se colocaron dobles con la intención de reforzar esta zona (ver Figura 12).

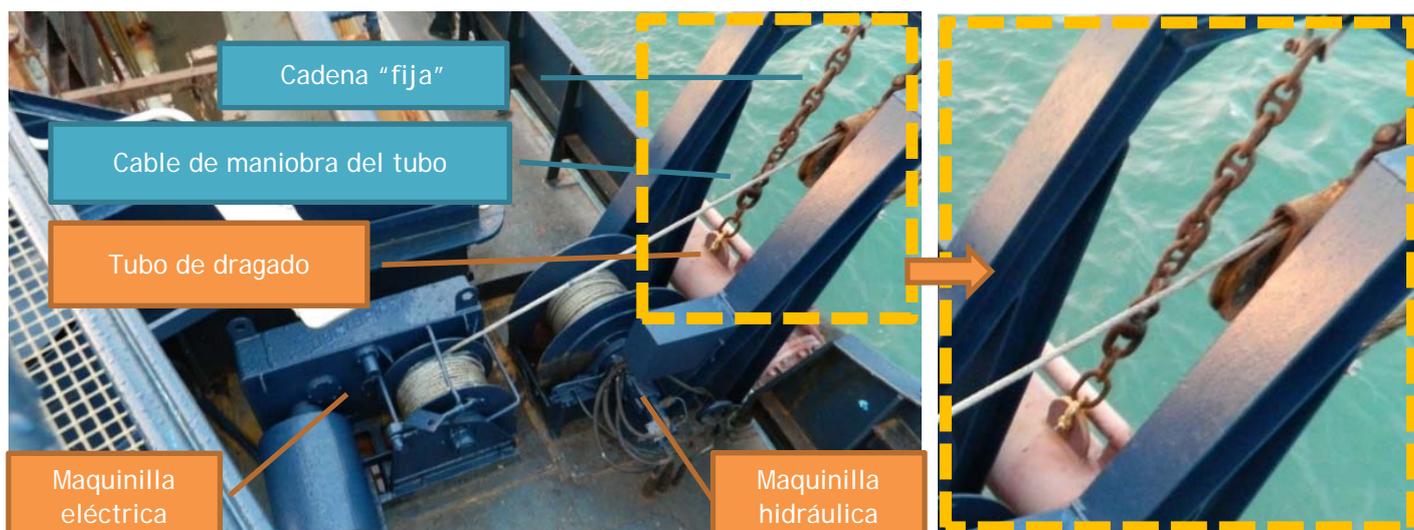
La estiba y sujeción del tubo se puede observar en detalle en las fotografías. Consta de un pescante con una cadena fija, además del cable de las maquinillas de maniobra. Ambos elementos soportaban el peso del tubo de dragado.

Figura 13. Estiba del tubo de dragado. Detalle de la cadena y la pasteca.

El tubo no iba sujeto con dicha cadena fija en ese momento. Al estar en espera de continuar trabajando, el tubo iba sustentado únicamente por el cable de izado.

En cualquier caso, puesto que el buque no estaba dragando en ese momento, el tubo debería haber ido correctamente estibado y asegurado con su cadena.

1. Que establezca, en su sistema de gestión de la seguridad, procedimientos de seguridad en las operaciones de dragado que incluyan expresamente la estiba y trincado de los elementos de dragado durante la navegación.

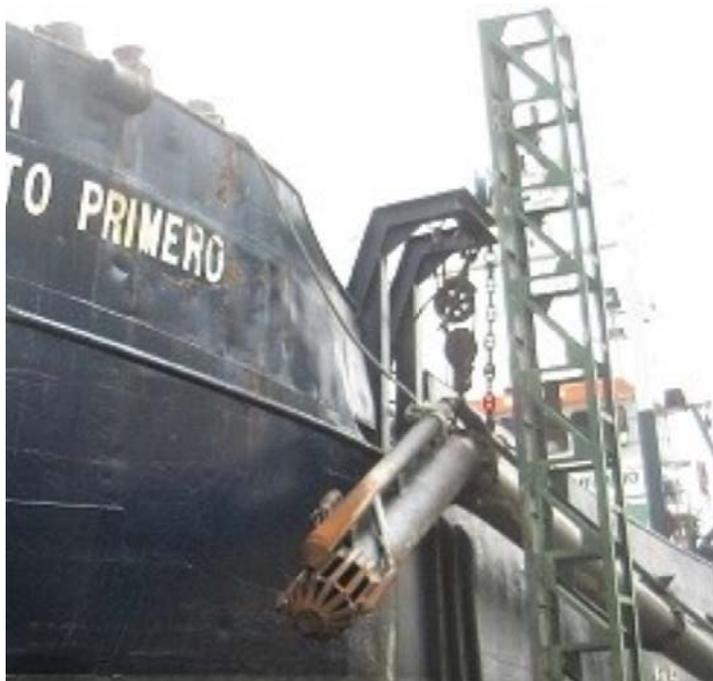
Figura 14. Detalle del pescante de sujeción del tubo de dragado en proa babor. Fotografía del 4 de agosto de 2017.

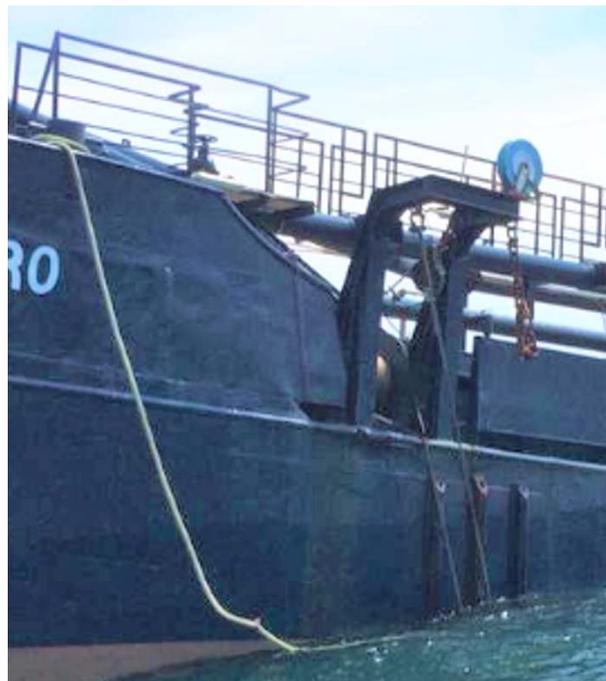
Figura 15. Detalle del pescante tras el accidente.

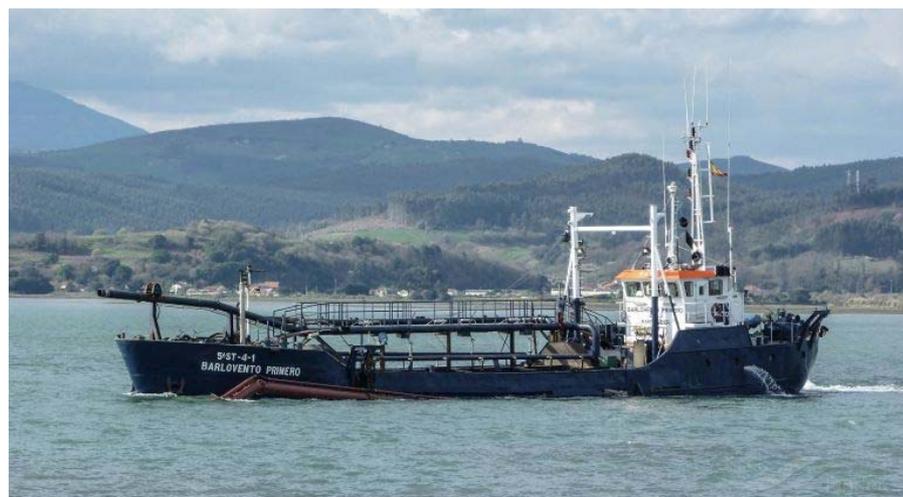
Figura 16. BARLOVENTO PRIMERO

El patrón, al percibir que el tubo de dragado había tocado fondo, declaró que el cable de maniobra se había roto. No obstante, en algunas fotografías tomadas tras el accidente (ver Figura 15) se aprecia que los cables parecen intactos. Además, dichos cables habían sido sustituidos⁴ tres meses antes.

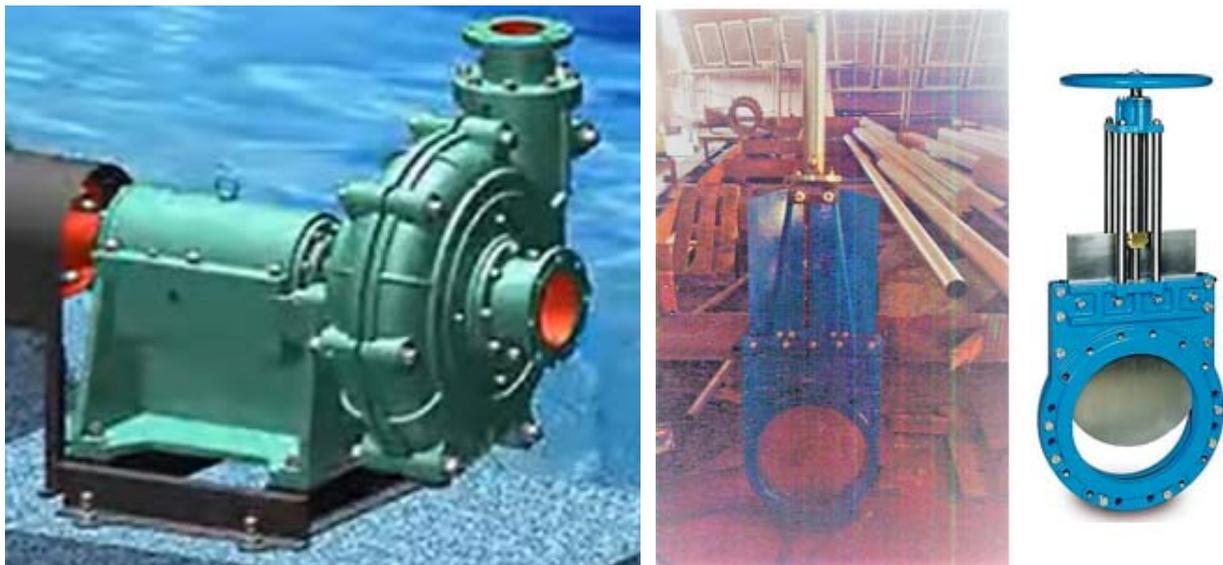
Por la misma razón por la que el tubo de dragado no iba estibado, la válvula de la aspiración de la bomba iba abierta. El mecánico declaró que, tras detectar la vía de agua, subió a cubierta y trató de cerrar esa válvula sin éxito. Es dudoso que el cierre de esa válvula hubiera impedido la inundación, pues probablemente la vía de agua se produjo aguas arriba de dicha válvula, en la unión del casco con el tubo de succión.

La válvula fue desmontada y sustituida durante el mantenimiento del buque llevado a cabo en el año 2016 (ver Figura 17, en donde se puede observar la válvula original del buque y la imagen de una similar para mayor claridad).

Figura 17. Bomba de dragado similar y válvula de aspiración de la bomba original del buque.

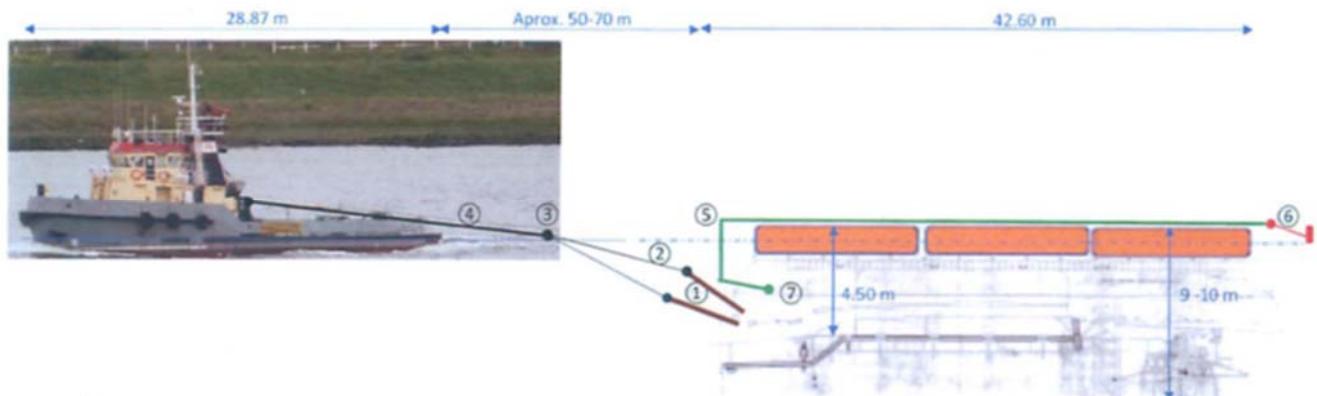
Como se puede observar en la figura y fotos adjuntas, el método empleado consistió en utilizar tanques longitudinales de flotabilidad, sujetos a lo largo de toda la eslora en ambos pantoques. Para ello se soldaron al casco, 229 puntos de anclaje. Además, se tuvieron que dragar varios cientos de toneladas de arena y fango, y soldar ocho dobles en grietas y roturas a lo largo de todo el casco.

Figura 18. BARLOVENTO PRIMERO, operación de reflotamiento y remolque.
