COMISIÓN PERMANENTE DE  
INVESTIGACIÓN DE ACCIDENTES  
E INCIDENTES MARÍTIMOS

## INFORME CIAIM-10/2023

Caída y fallecimiento de un tripulante mientras embarcaba por la escala combinada desde la embarcación de servicio PICASSO PRIMERO al petrolero BORDEIRA, el 4 de mayo de 2021 en la Bahía de Algeciras

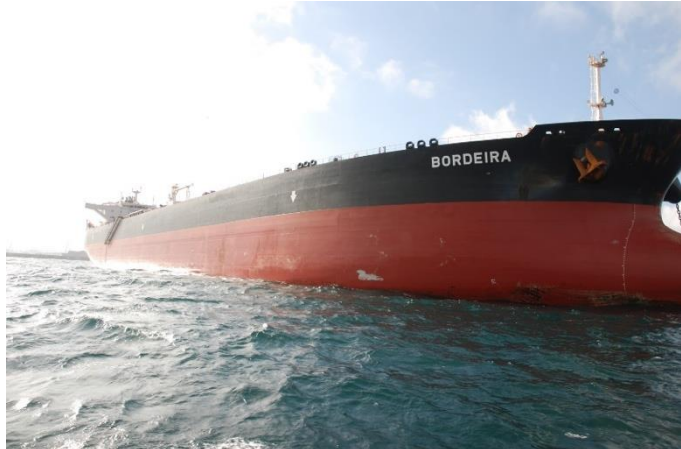
Figura 6. La escala combinada del BORDEIRA, por estribor, a la llegada de la policía judicial.

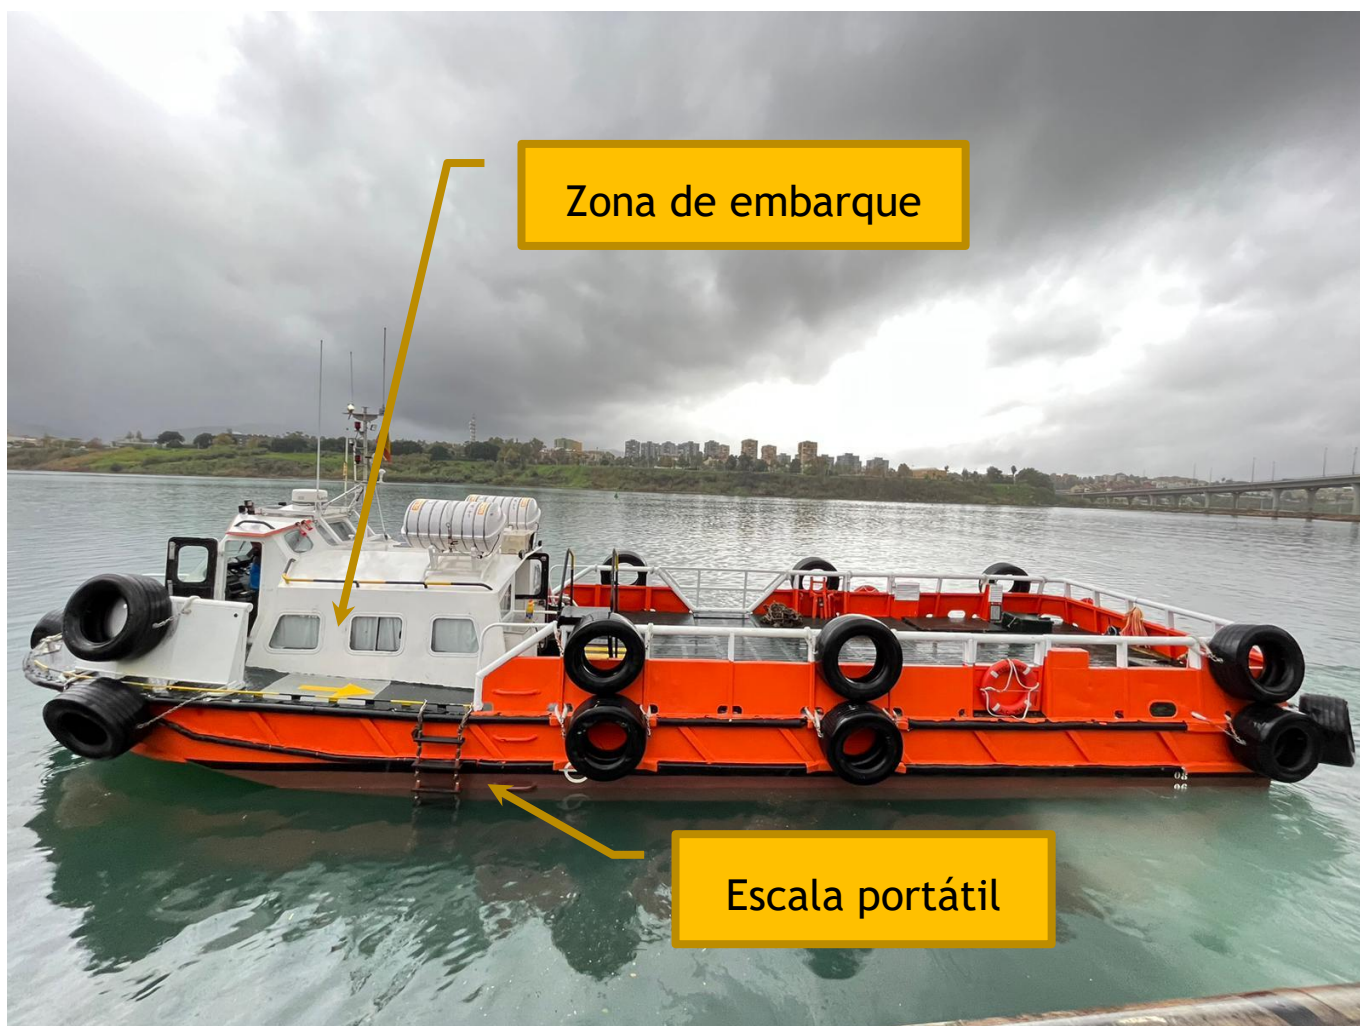
En las figuras 7 y 8 puede verse el costado de babor de la embarcación y la zona de embarque desde donde debían embarcar en el BORDEIRA y hasta donde debían desembarcar los tripulantes del BORDEIRA que se iban de vacaciones. El tripulante cayó sobre la caseta adyacente a la zona de embarque. Por el aspecto de las heridas el tripulante impactó entre los planos lateral y horizontal antes de caer al agua.

En la Figura 7 se muestra también la escala portátil de que iba dotada la embarcación y que se desplegó en el lugar que se indica durante la emergencia para rescatar al tripulante caído. Desde su fijación en cubierta hasta el primer peldaño sobre el que posarse en el agua hay 1,85 m. El francobordo en esa zona es de 90 cm, por lo que el primer peldaño de la escala se encontraría aproximadamente a 90 cm de la línea de flotación, suficiente para que una persona en buenas condiciones posara sus pies sobre ella y subiera por la escala.

La embarcación PICASSO PRIMERO no disponía de medios para izar del agua a nadie que estuviera impedido de ayudar a la maniobra de rescate por sus propios medios.

Figura 7. Vista del costado de babor de la embarcación PICASSO PRIMERO.

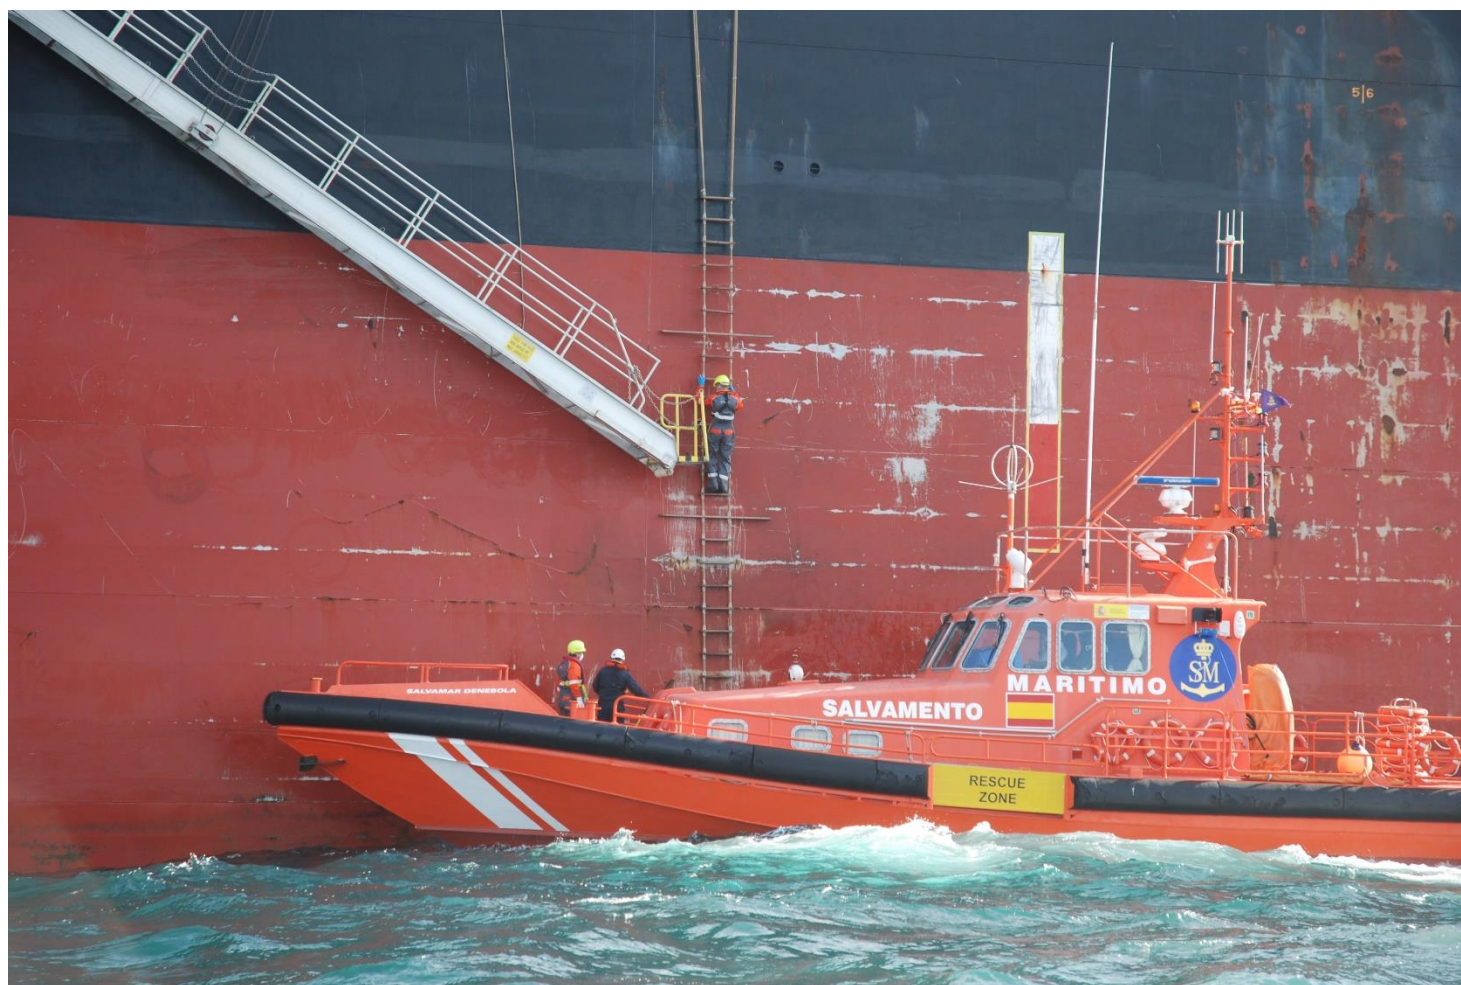
El tripulante subió por una escala vertical tipo “escala de práctico” cuya confección debe cumplir una serie de estándares de la industria para garantizar la seguridad de su uso. Los servicios de inspección de Capitanía Marítima no informan de ningún defecto ni los testigos del accidente refieren problema alguno con dicha escala.

No obstante lo anterior, la caída pudo verse favorecida por el hecho de que el tripulante llevaba consigo una mochila<sup>19</sup> con, al parecer, sus efectos personales, sin que pueda asegurarse que su acarreo contribuyera o no al accidente. Se desconoce el peso que podía tener la citada mochila lo que pudo añadir más peso a su esfuerzo y/o obstaculizar los movimientos del tripulante en su ascensión por la escala vertical. Sin embargo, la caída, de producirse, debió de terminar en el agua y no sobre la embarcación. No se descarta que el peso de la mochila fuera el suficiente para que, de producirse un desvanecimiento, tirara del tripulante hacia atrás.

Figura 8. Reconstrucción sobre la escala combinada de estribor del BORDEIRA. Altura desde la que cayó el tripulante. Fuente: Policía Judicial.

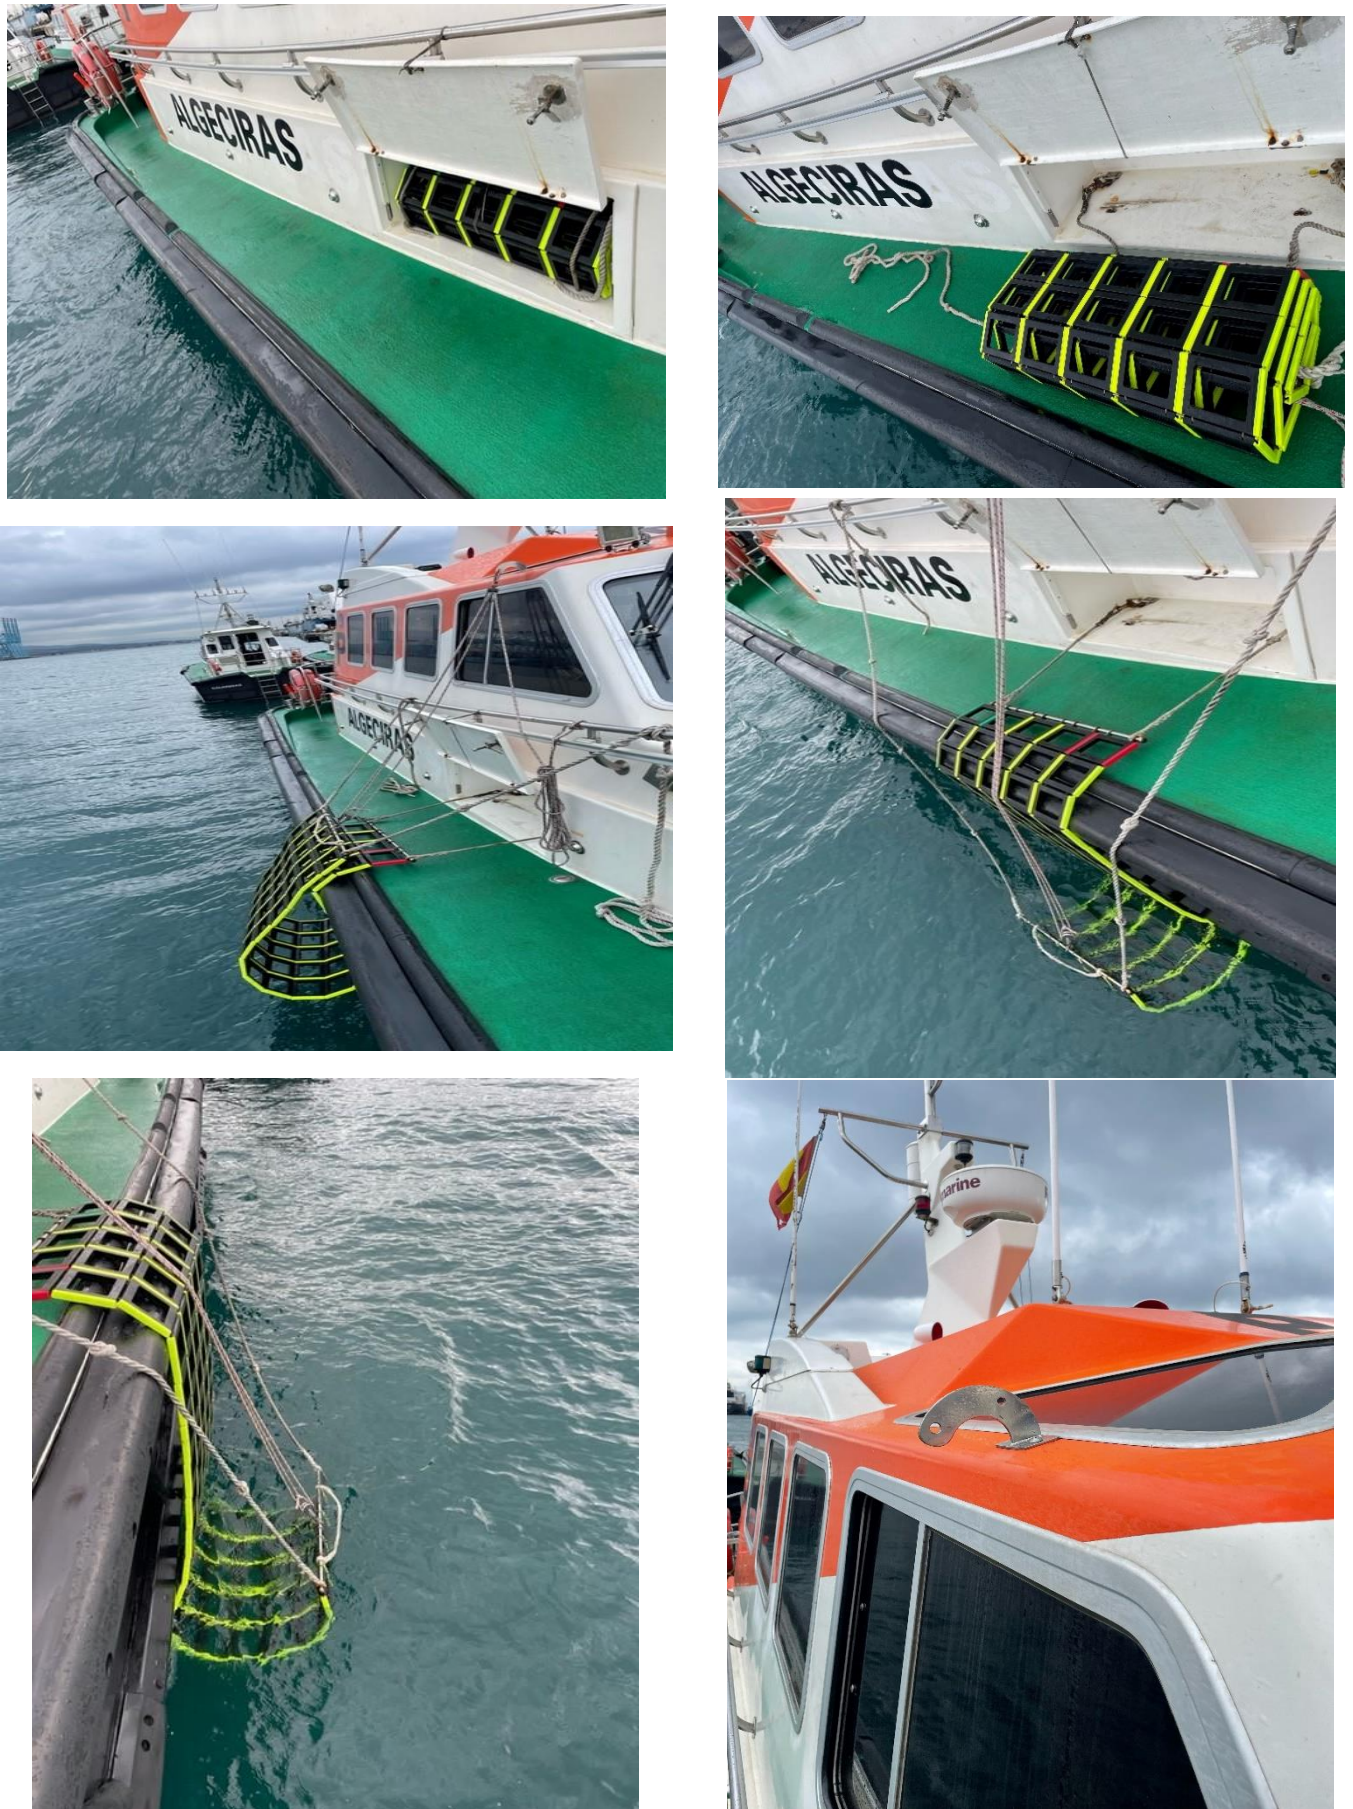
- a) El tripulante accidentado era corpulento; con 1,85 m y 130 kg de peso, corroborado por los testimonios de los que asistieron al rescate.
- b) El tripulante se lesionó gravemente en su caída de forma que no pudo facilitar mínimamente su propio rescate. El estado del tripulante fue empeorando progresivamente hasta que dejó de asir el cabo que le unía a la embarcación, obligando a que el patrón de la GETARES se lanzara al agua para no perderle.

Figura 9. Detalle del dispositivo utilizado por el GETARES para el rescate del tripulante accidentado.
