COMISIÓN PERMANENTE DE
INVESTIGACIÓN DE ACCIDENTES
E INCIDENTES MARÍTIMOS

INFORME CIAIM-11/2023

Hundimiento del pesquero AMUTIO HIERRO DOS a 10 millas al norte del puerto de Cudillero (Asturias), el 4 de febrero de 2022

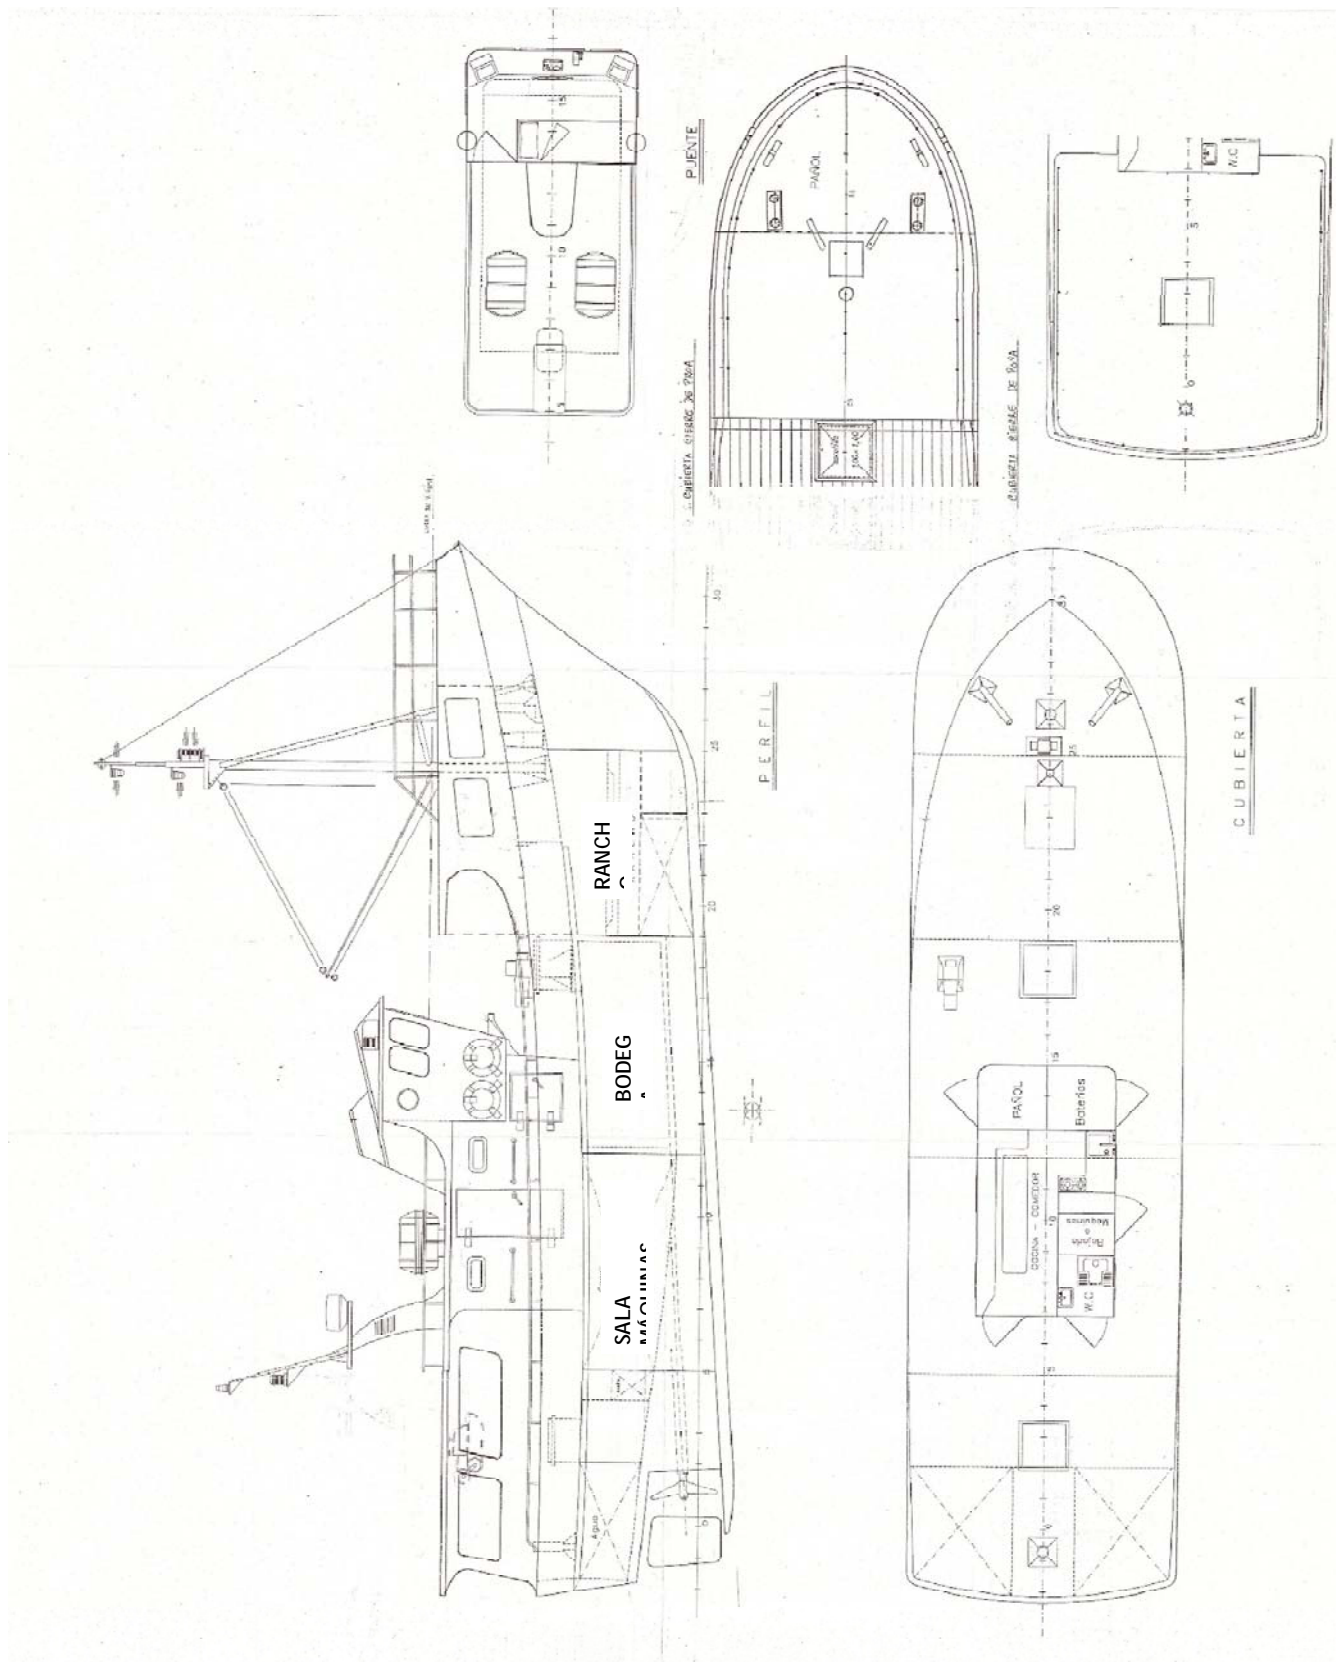
Figura 6. Planos de la embarcación correspondiente al libro de estabilidad del año 2014.

Pasados unos 10 minutos de la salida de Gijón, el marinero se acostó en uno de los catres situados en el rancho, ver Figura 6.

A las 02:00 horas, el patrón y armador informó al segundo patrón que podía acostarse, ya que sería él mismo quien realizaría la primera guardia. Ante este hecho el segundo patrón procedió a acostarse en el catre situado en el mismo puente, ver Figura 6.

Acto seguido, el patrón se dirigió al rancho (ver Figura 6) para despertar al marinero y avisarlo que debían abandonar de inmediato la embarcación porque se estaban hundiendo. Al marinero solo le dio tiempo a coger una pequeña bolsa con ropa de trabajo y abrigarse.

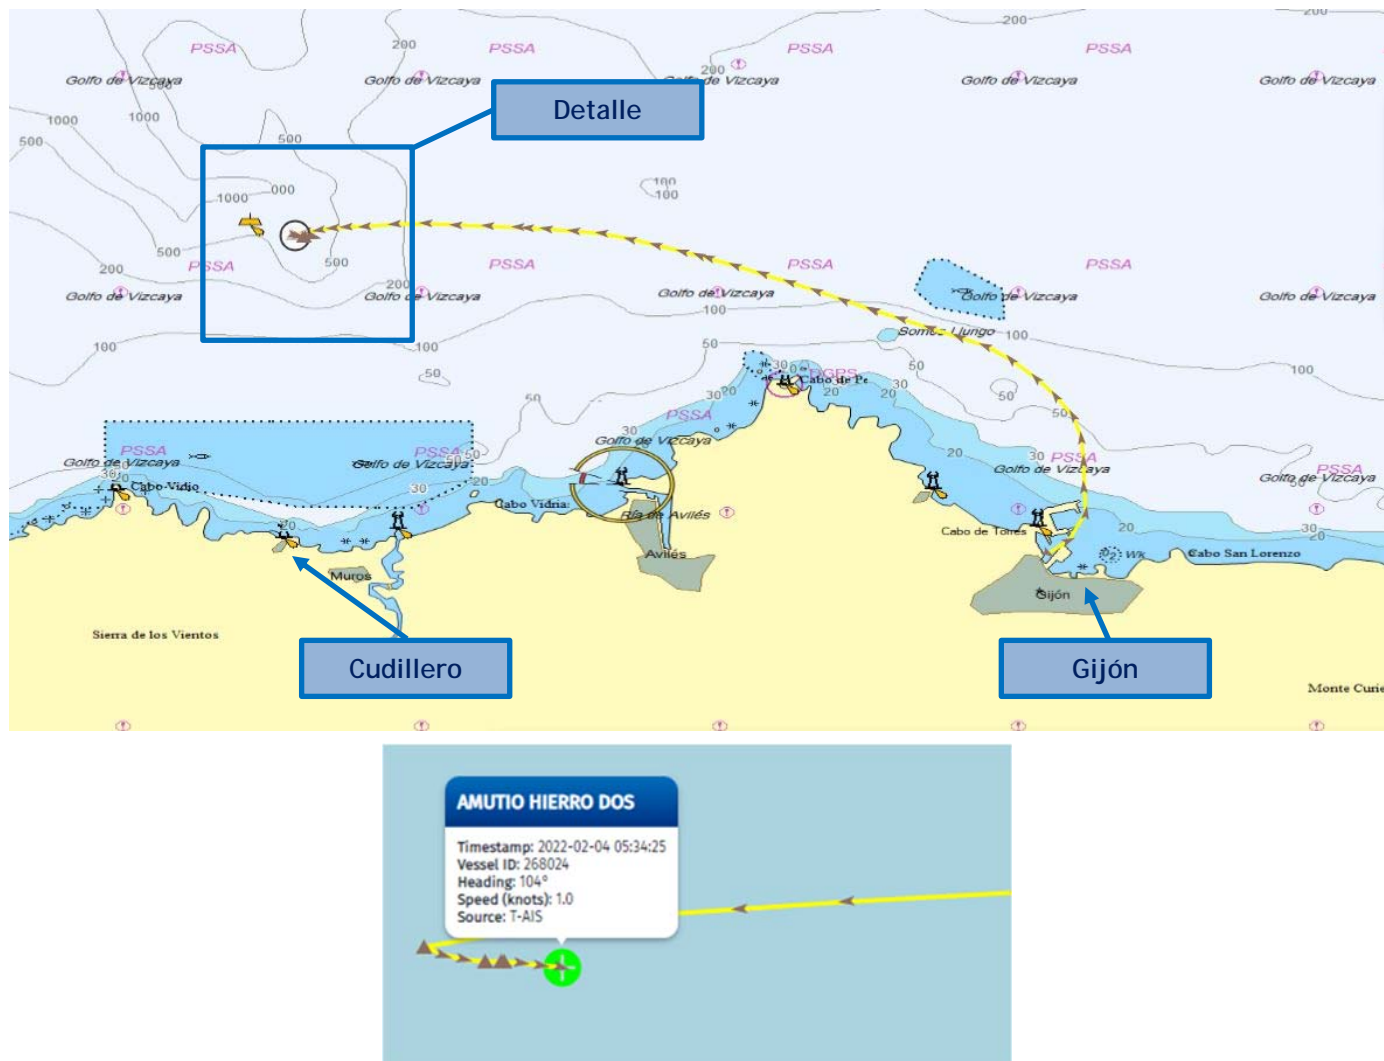
Figura 7. Derrota seguida por el AMUTIO HIERRO DOS el día del hundimiento (arriba) y última localización (abajo)

Al examinar el informe de SASEMAR y los datos emitidos por el AIS¹ del pesquero (ver ANEXO 4: Distancia y velocidad del viaje) se comprueba lo siguiente:

- Entre las 4:20 y las 4:26 se reduce la velocidad de 7,5 a 3,5 nudos. Supuestamente la reducción de velocidad del buque fue para comprobar la alarma. El buque continúa navegando a rumbo, a velocidad reducida.
- Entre las 4:45 y las 4:51 (entre 20 y 30 minutos más tarde) la velocidad vuelve a reducirse hasta 1 nudo.
- A las 4:55 el CCS Gijón escucha la conversación entre el AMUTIO HIERRO DOS y el MAR DE PEDRO.
- A las 5:02 el CCS Gijón escucha al AMUTIO HIERRO informar que el agua llega a la cubierta.
- A las 5:15 el MAR DE PEDRO informa de que han recogido a los tres tripulantes ilesos.
- A las 5:34 se recibe la última señal AIS del pesquero (la tripulación estimó que entre el rescate y el hundimiento de la E/P AMUTIO HIERRO DOS pasaron entre 5 y 10 minutos).

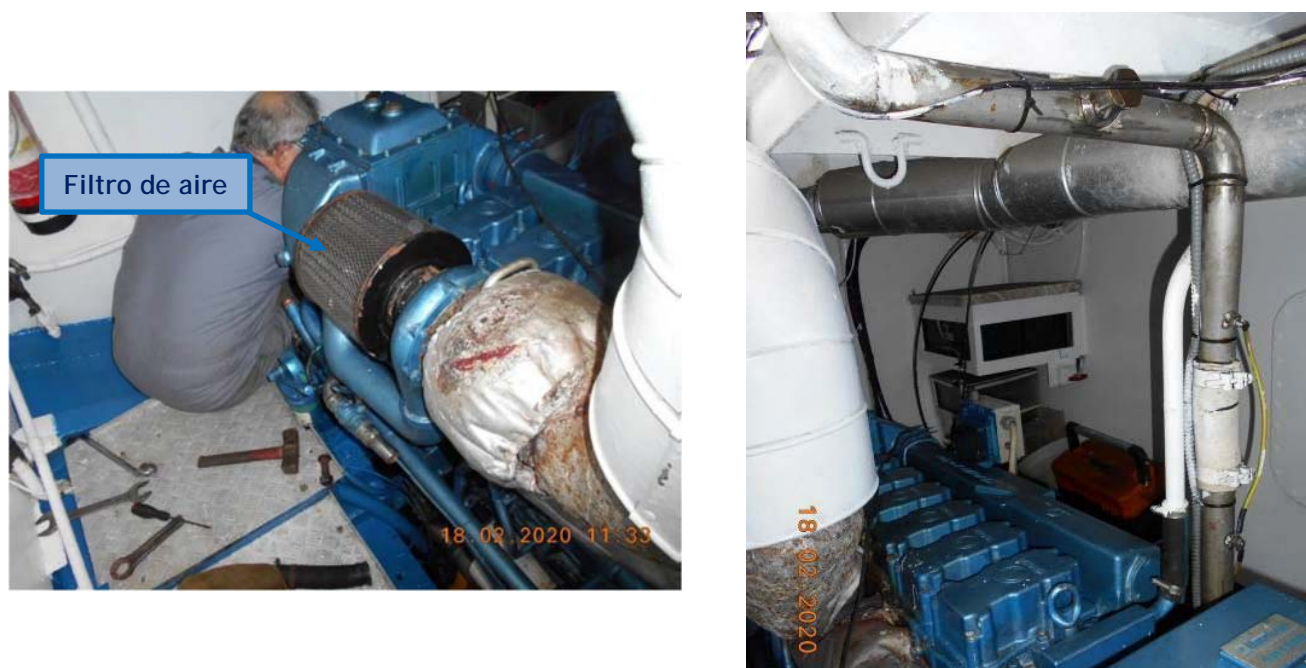
Figura 8. Interior de la cámara de máquinas (fuente: compañía aseguradora)

En declaraciones del segundo patrón a la empresa aseguradora, al bajar por primera vez a la cámara de máquinas, vio que el nivel del agua se encontraba aproximadamente 1 metro por encima de las planchas.

Dado que no hay coherencia entre todas estas declaraciones, no es posible estimar la cantidad de agua que había entrado en la cámara de máquinas en el momento en que se detectó la inundación. Dicha cantidad de agua hizo imposible, a decir de los patrones, controlar la inundación, por lo que se presume que era una cantidad importante. Si la alarma de sentinas estaba bien situada en la sentina, y no hay razones para pensar que no lo estuviera, toda el agua entró en apenas 2-3 minutos (el tiempo que tardó el 2º patrón en bajar desde que sonó la alarma).

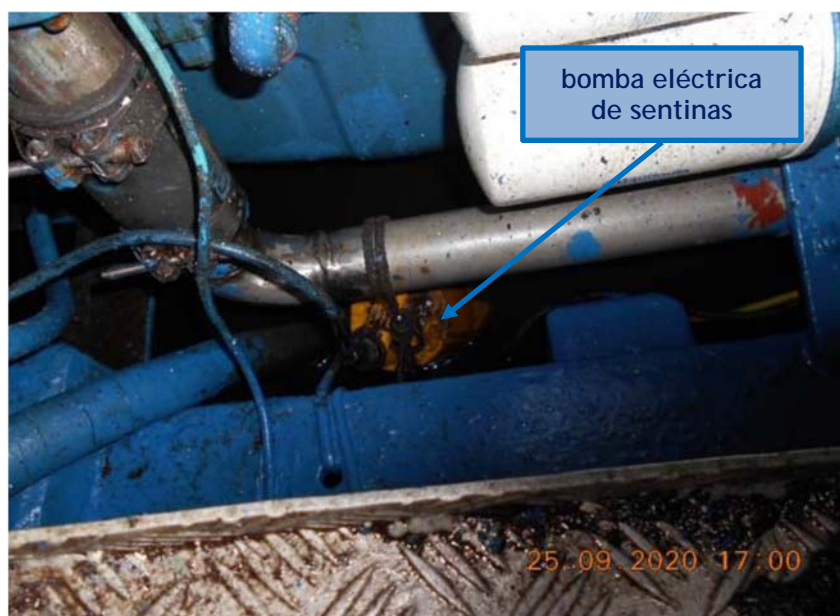
Figura 9. Bomba eléctrica de sentinas (fuente: compañía aseguradora)

El pesquero disponía de dos bombas de achique, una conectada mediante poleas al motor principal y otra eléctrica de 220 V alimentada por el grupo auxiliar de la embarcación. También disponían de una tercera bomba eléctrica sumergible de vaciado de la cala, siendo esta tercera bomba de caudal muy inferior a las otras dos.

Al bajar el segundo patrón por primera vez a la cámara de máquinas, la bomba acoplada al motor principal ya se encontraba cubierta por completo de agua y el grupo auxiliar, que también se encontraba situado en la cámara de máquinas y solo podía arrancarse de manera local, era totalmente inalcanzable debido a la cantidad de agua.

Se conectó la bomba eléctrica de la cala, alimentada por las baterías, que sí podía ponerse en marcha desde el puente, pero su caudal no era suficiente para compensar la entrada de agua.

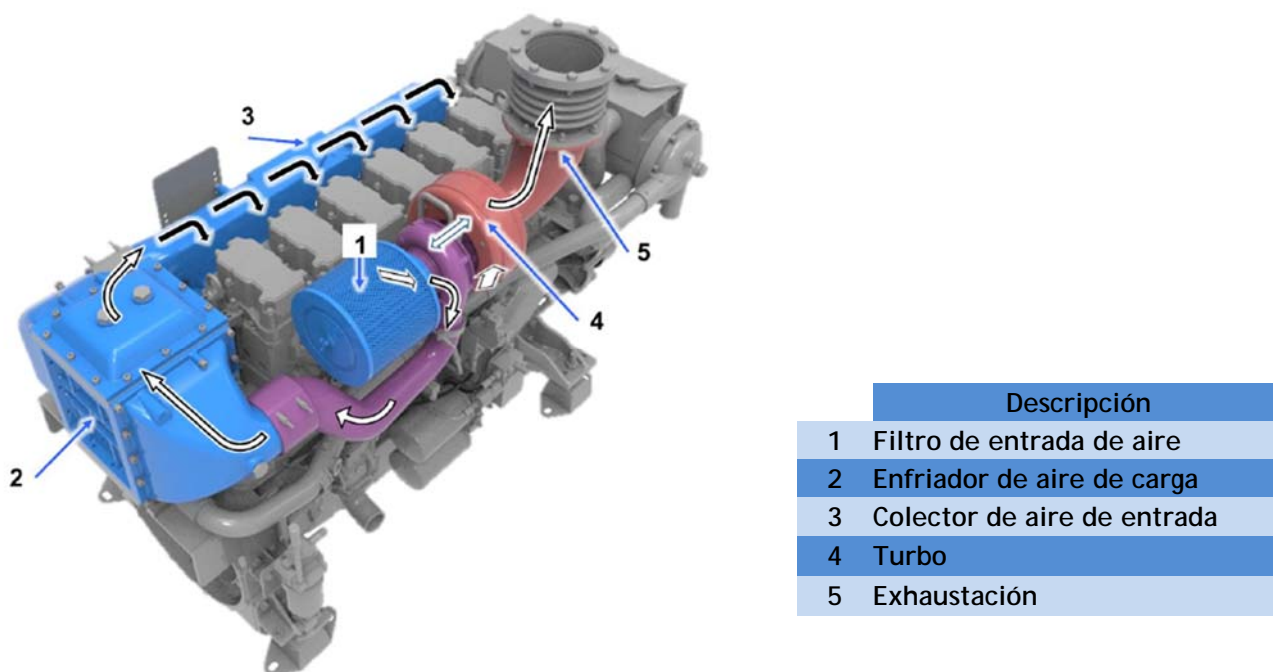
Figura 10. Esquema de alimentación de aire del motor propulsor.

La CIAIM no encuentra explicación al hecho de que el motor principal se mantuviera en funcionamiento durante todo el proceso de inundación si realmente el nivel del agua había llegado a más de 1 m en pocos minutos, ya que como puede verse en la Figura 8 y la Figura 10 la entrada de aire del motor se encuentra justo en la parte superior de este. Por tanto, en el momento que el agua llegara al nivel del filtro de entrada de aire del motor dejaría de funcionar.
