## INFORME CIAIM-12/2018

Abordaje entre el buque ro-ro BOUZAS y el pesquero L'ESPOIR en aguas del Golfo de Vizcaya, el 6 de diciembre de 2016

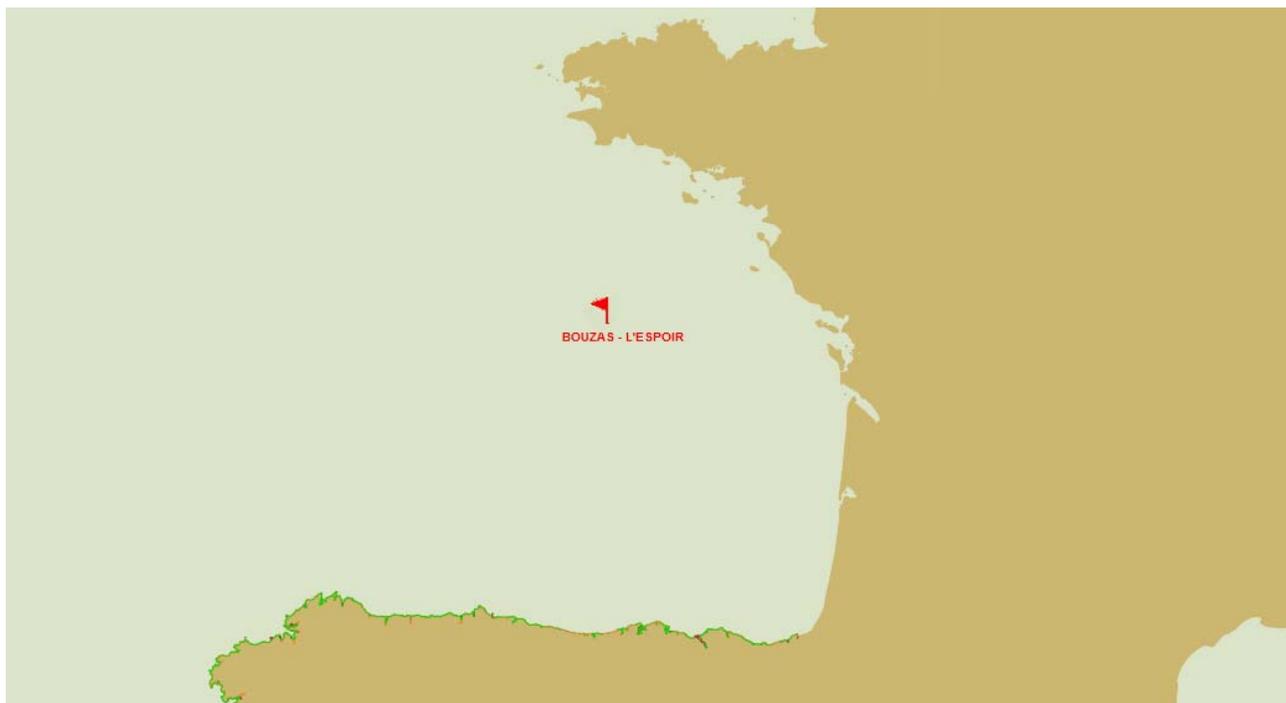
Figura 4. Punto del abordaje

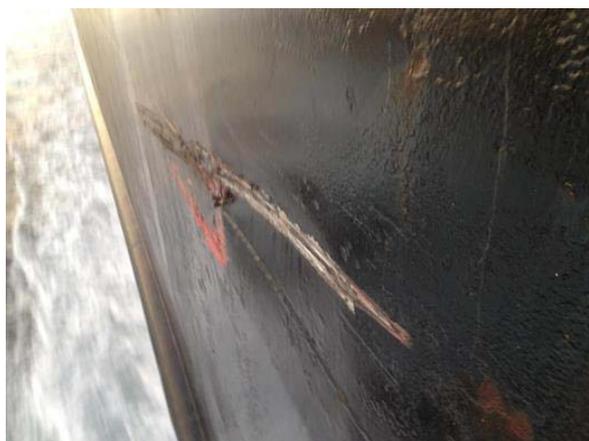
Figura 5. daños en el ro-ro BOUZAS

Se realizó una inspección visual de la avería por el costado a través de la puerta del práctico de estribor, apreciándose una abolladura en el forro exterior de estribor de 1,5 m<sup>2</sup> entre las cuadernas 58-60 y un palmejar doblado en el tronco de extracción. También una pequeña abolladura con pérdida de pintura en la parte posterior de la puerta de práctico.

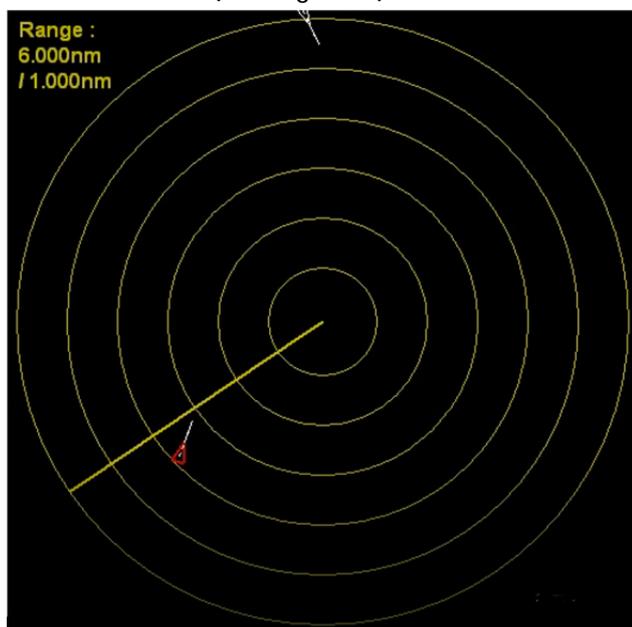
En la Figura 6 se observa al buque ro-ro BOUZAS, a las 04:05 horas en latitud 46° 17'38,86'' N y longitud 004° 11' 42,70'' W, navegando a una velocidad de 17,10 nudos con un rumbo de 235,3°, en esos momentos en la pantalla del AIS sólo aparecía reflejado el pesquero, en rojo y con una indicación de peligro. El pesquero se encontraba a una distancia de ellos de 3,87 millas con una demora del 226,6°.

Figura 6. Posición a las 04:05 horas.

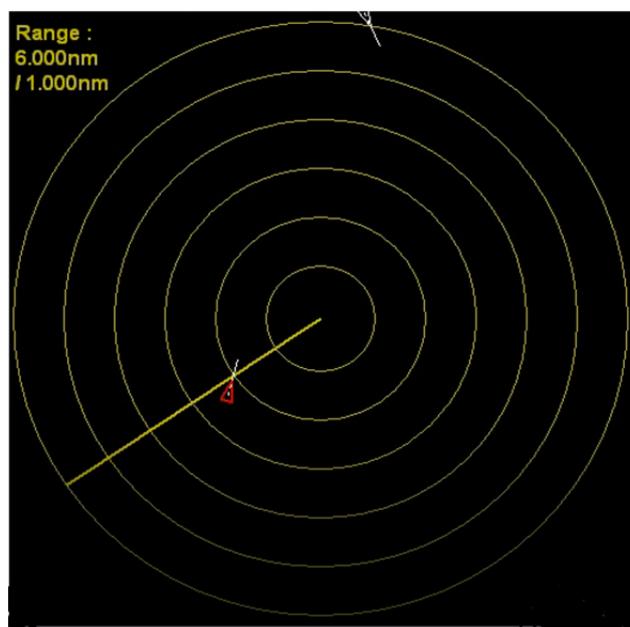
En la Figura 7 se refleja la posición de ambos buques 4 minutos más tarde a las 04:09, la distancia entre ambos barcos se había reducido en 1,48 millas, apreciándose un ligero aumento en la velocidad del buque ro-ro.

Figura 7. Posición a las 04:09 horas.

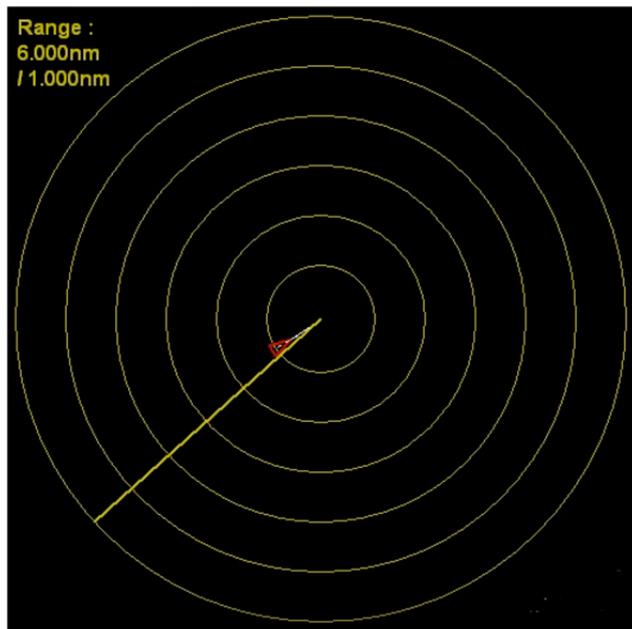
En la Figura 8, se muestra la posición de los buques 4 minutos más tarde, a las 04:13, la distancia que los separaba era de 1 milla. 3 minutos más tarde se produjo la colisión entre ambos barcos (ver Figura 9).

Figura 8. Posición a las 04:13 horas

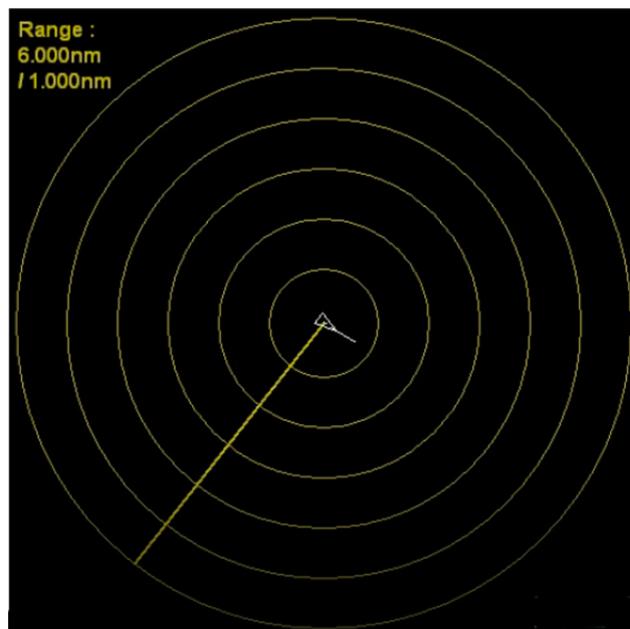
Figura 9. Colisión a las 04:16 horas.

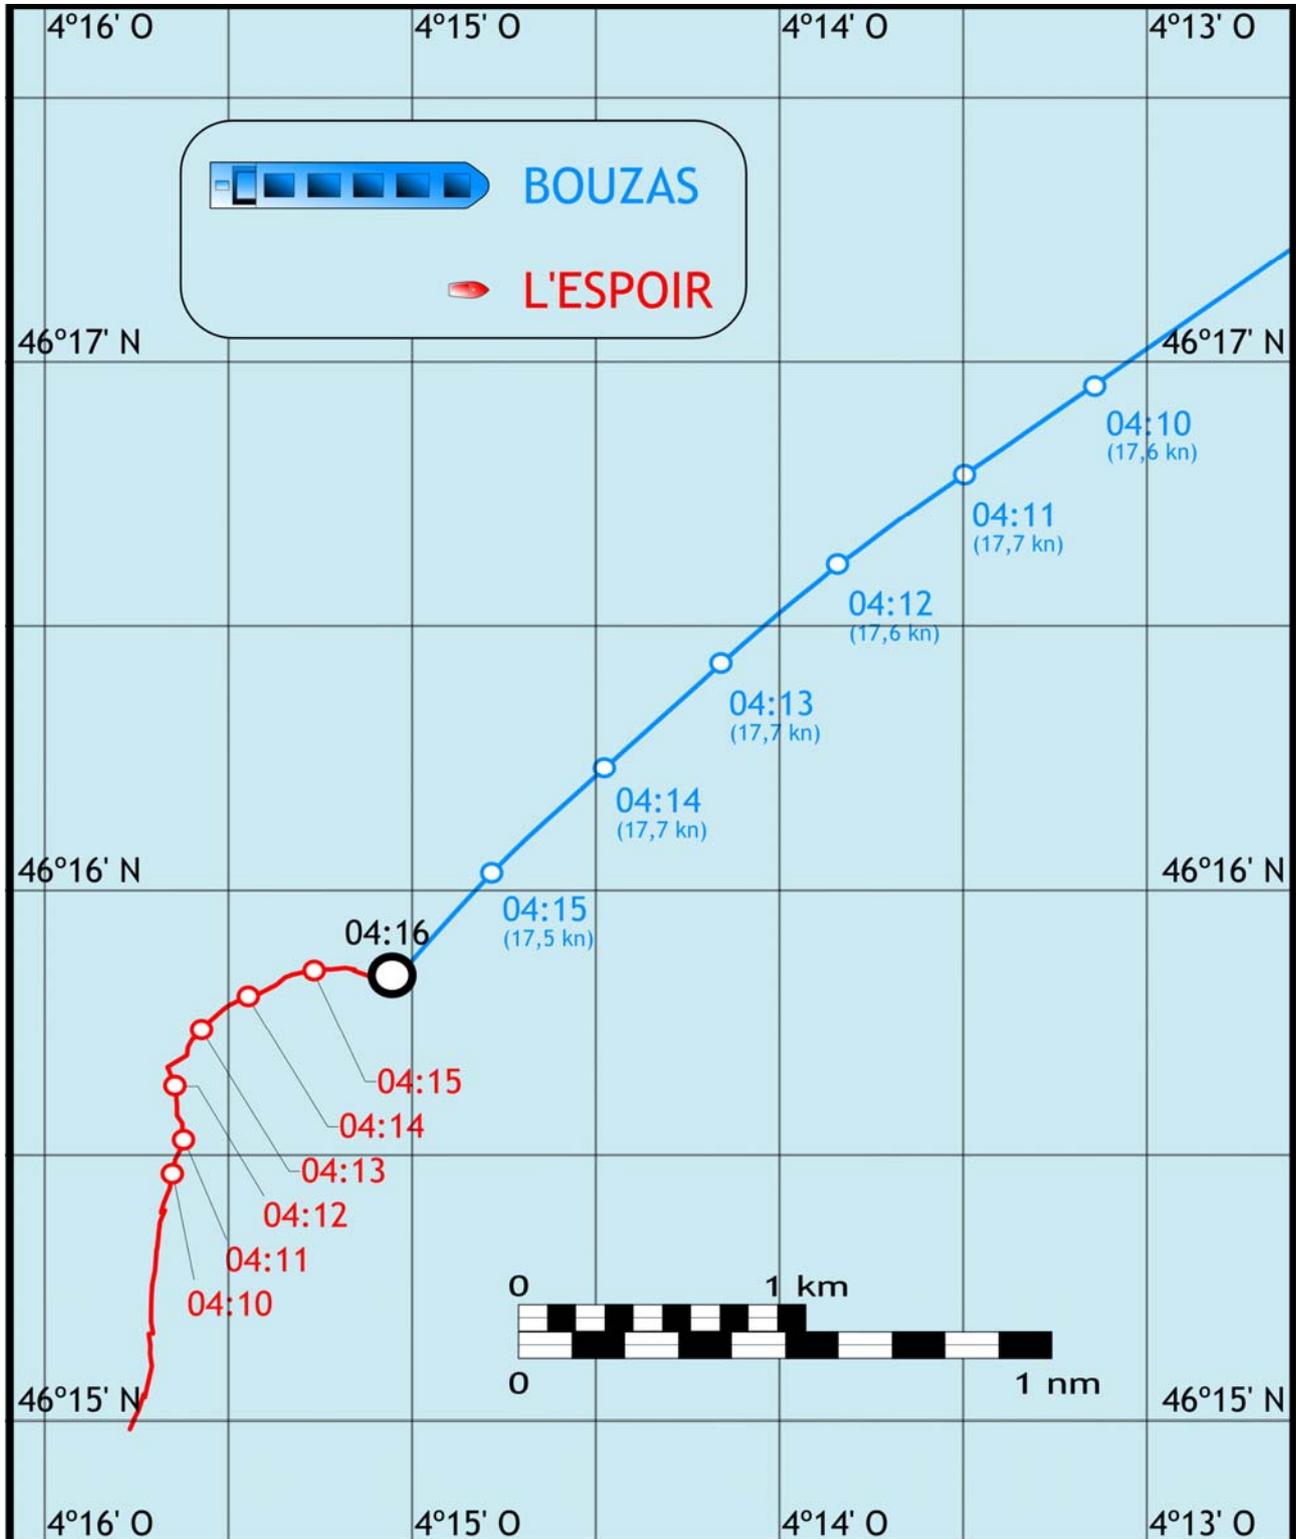
Figura 10. Derrota aproximada de ambos barcos en los minutos previos al abordaje

Por último, en la Figura 10 se ha trazado la derrota aproximada de ambos barcos en los minutos previos al abordaje. La derrota del ro-ro BOUZAS se ha trazado a partir de las posiciones GPS almacenadas por el VDR. La derrota de la E/P L'ESPOIR es aproximada, y se ha reconstruido a partir de las imágenes del radar del buque BOUZAS almacenadas en su VDR. La velocidad media de la E/P L'ESPOIR calculada de esta manera es de 7 nudos.
