COMISIÓN PERMANENTE DE  
INVESTIGACIÓN DE ACCIDENTES  
E INCIDENTES MARÍTIMOS

## INFORME CIAIM-12/2020

Incendio a bordo del buque VOLCÁN DE TENEGUIA a 85 millas al Norte de Gran Canaria, el 2 de agosto de 2018.

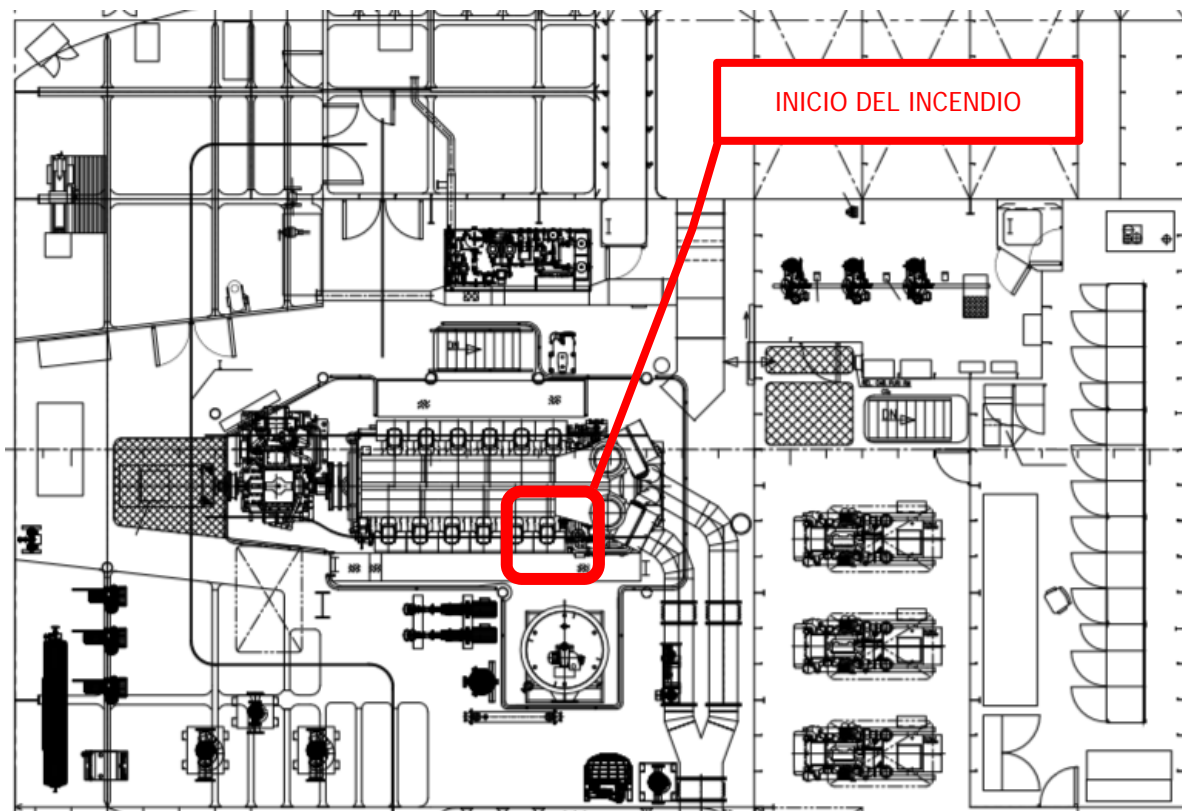
El VOLCAN DE TENEGUIA es un buque dedicado al transporte de contenedores y carga rodada, con certificado de instalaciones de máquinas sin dotación permanente. Durante el día hay un oficial de guardia en la sala de máquinas, pero de noche la navegación es con máquina desatendida. La disposición de la sala de máquinas se muestra en la Figura 4, junto con el punto de inicio del fuego.

Figura 4. Disposición de la sala de máquinas y punto de inicio del incendio

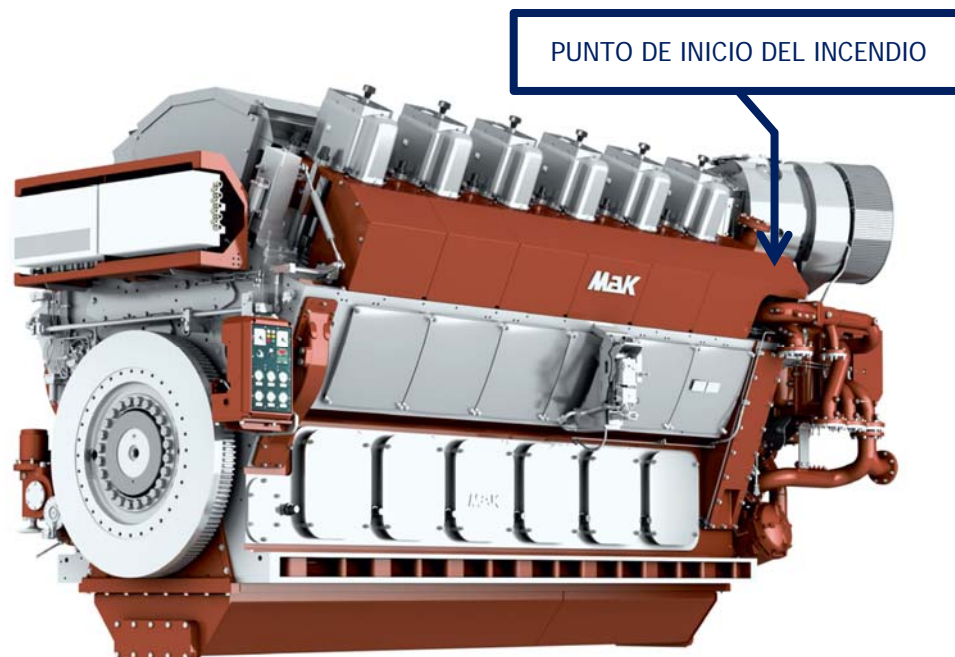
Figura 5. Zona del motor principal donde se declaró el incendio, sobre un motor similar al del buque

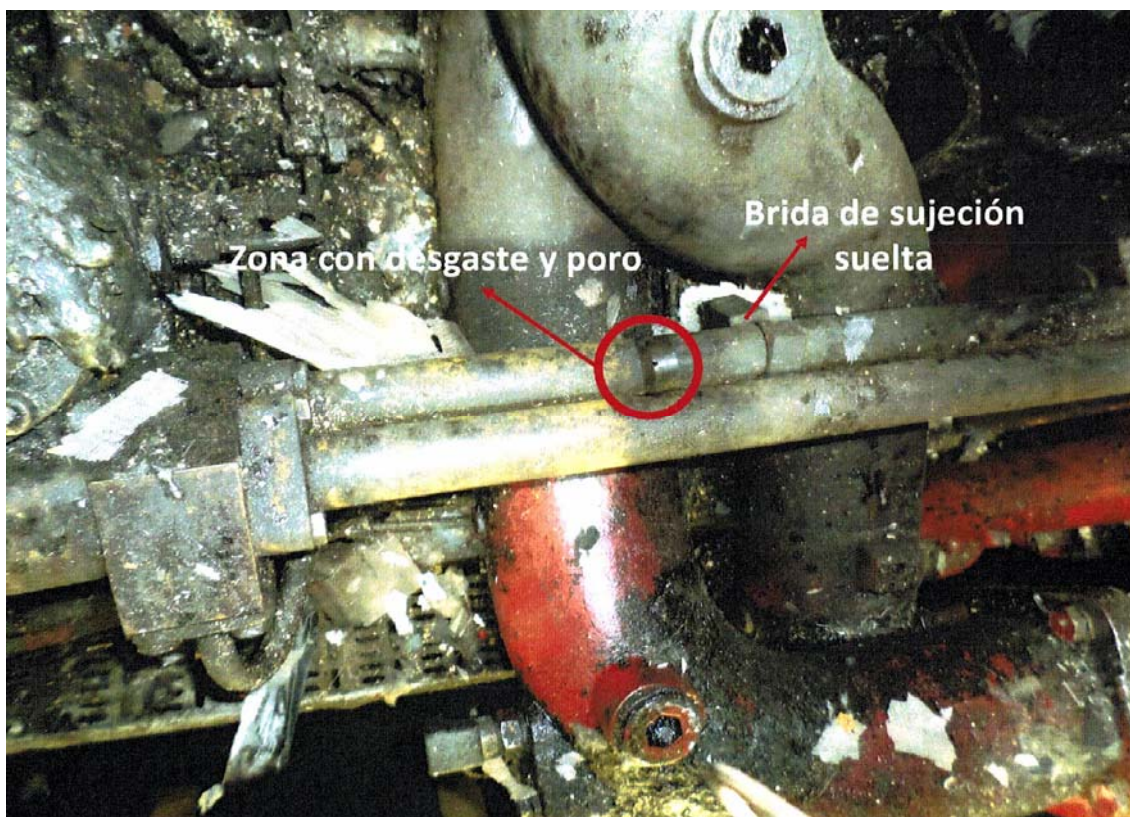
Tras la primera inspección de la sala de máquinas tras el accidente, realizada por la compañía armadora el día 4 de agosto estando el buque atracado en el puerto de Las Palmas, se encontró un poro en la tubería de alimentación de combustible de baja presión del motor principal, en el tramo que va del filtro a la primera bomba de alta presión, correspondiente al cilindro B6, en el punto indicado en la Figura 5, junto al turbocompresor del estribor, detrás de las cubiertas del motor. Presumiblemente el combustible salió por este poro, alcanzando zonas calientes del motor que originaron su combustión, provocando el incendio. Ver figuras 6 a 8.

También se encontró que una de las abrazaderas de sujeción de estas tuberías de combustible estaba fuera de su anclaje, y estaba encajada en el punto de cruce de esta tubería de combustible con una tubería de agua caliente

del motor<sup>1</sup>. El roce continuo de esta abrazadera suelta contra las dos tuberías habría causado el desgaste de ambas. En la zona del poro, su espesor se había reducido visiblemente (según el informe del armador el diámetro de la tubería de combustible había pasado de 38,5 a 35 mm).

Figura 6. Poro en tubería de combustible y abrazadera de sujeción suelta (fuente: informe del armador)

<sup>1</sup> la abrazadera estaba sobre el poro; en las fotos de las figuras 6 a 8 la abrazadera se ha desplazado para descubrir el poro

La primera fotografía tomada tras descubrir las protecciones del motor, en la inspección llevada a cabo por la compañía armadora el día 4 de agosto, muestra la abrazadera dispuesta sobre el poro en la tubería; las siguientes figuras ya muestran el poro descubierto y la abrazadera desplazada. Por tanto, parece que el jefe de máquinas, al descubrir la fuga, no trató de mover la abrazadera para hacer una reparación provisional y contenerla. La decisión de no mantener una vigilancia sobre la fuga, basada en su apreciación errónea de que la fuga no progresaría, fue decisiva para que se declarase el incendio.

- Se implantará, como mantenimiento preventivo, la inspección semanal de las zonas calientes de los motores y la inspección detallada cada 10.000 horas de las tuberías de alimentación de combustible del motor principal y de los elementos de sujeción de dichas tuberías.

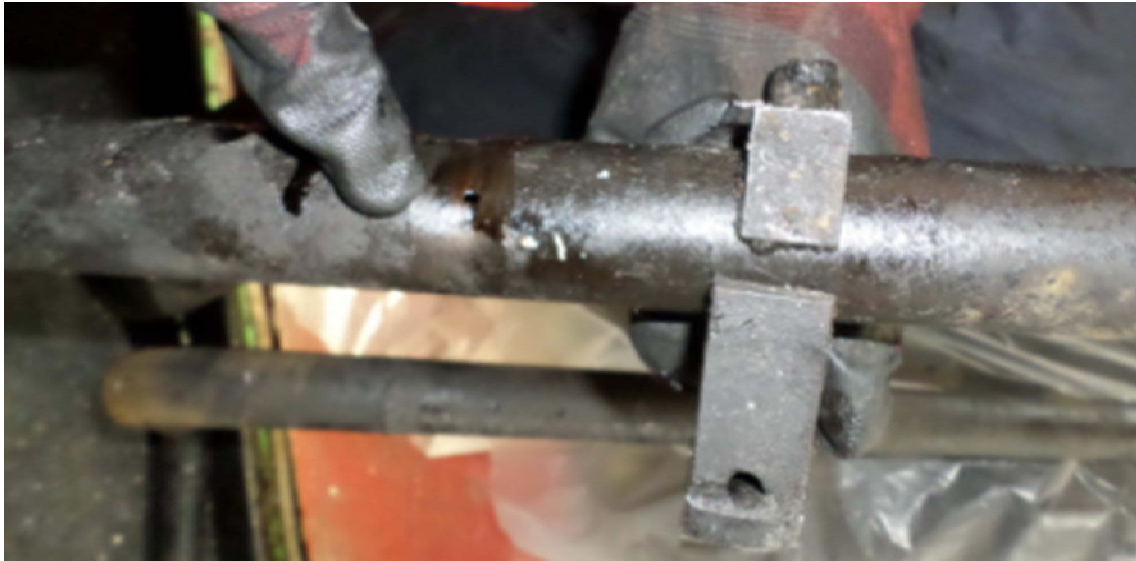
Figura 7. Detalle del poro y de la abrazadera de sujeción (Fuente: informe del armador)

Una vez en puerto, tras los correspondientes desmontajes se pudo observar que en la zona de sujeción por la abrazadera la tubería tenía un desgaste con respecto al resto de unos 3 mm en diámetro. Como resultado de las vibraciones del motor la abrazadera se había ido moviendo hacia popa hasta chocar con el tubo de agua y quedar fijada. En esa posición empezó a provocar desgaste en la parte superior del tubo de combustible y también en el tubo de agua dulce que no llegó a ser perforado por su mayor espesor. A la generación del poro en la tubería de combustible contribuyó de manera importante el rozamiento alternativo de su abrazadera de sujeción que fue eliminando el material de su superficie, pero cuesta admitir que la fricción de una abrazadera haya producido un desgaste puntual localizado que se asemeja a un taladro, por lo que debe considerarse la posibilidad de que la tubería tuviese un defecto en esa zona o sufriese algún daño durante su montaje.

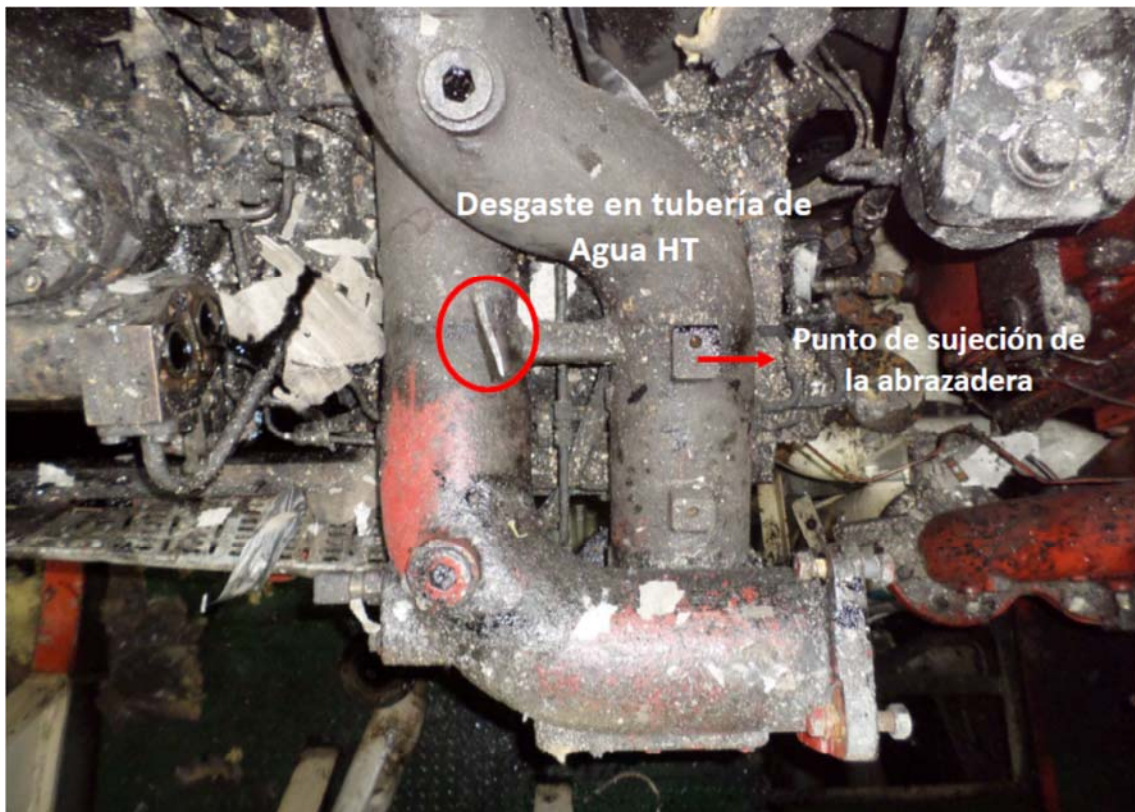
Figura 8. Desgaste de tubería de agua de refrigeración de alta temperatura (indicado como "HT" en la foto) y punto de sujeción de la abrazadera (fuente: informe del armador)
