COMISIÓN PERMANENTE DE
INVESTIGACIÓN DE ACCIDENTES
E INCIDENTES MARÍTIMOS

INFORME CIAIM-12/2021

Embarrancada del pesquero DIVINA DEL MAR en punta Focha (A Coruña), el 12 de noviembre de 2019, resultando un tripulante fallecido

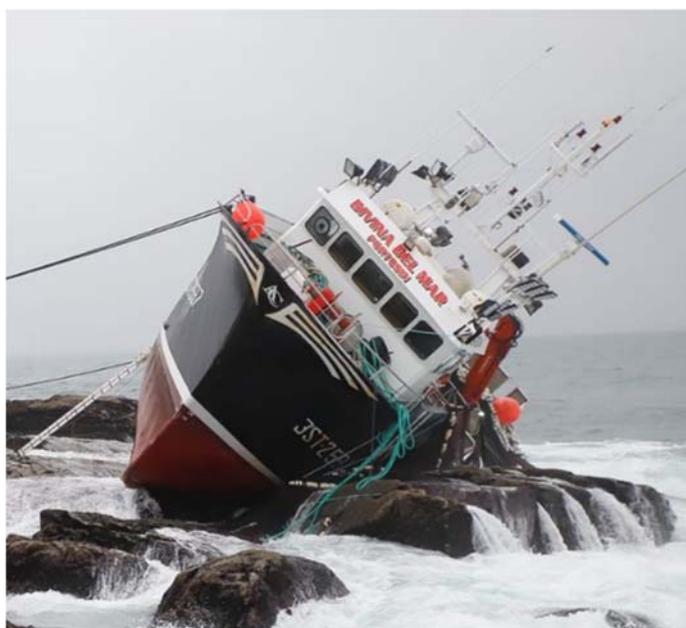
Figura 4. Pesquero embarrancado concluyeron dieciséis meses después del accidente.

Durante las horas siguientes, se preparó un plan de reflotamiento con la participación de medios de SASEMAR, aprobado por el Capitán Marítimo de A Coruña. La embarcación se encontraba firmemente asentada en las rocas lo que, junto a las malas condiciones meteorológicas y los riesgos asociados a la operación, hicieron inviable el reflotamiento.

La embarcación permaneció embarrancada durante varios meses, a merced del oleaje, hasta que sus restos pudieron ser retirados. Las operaciones de retirada

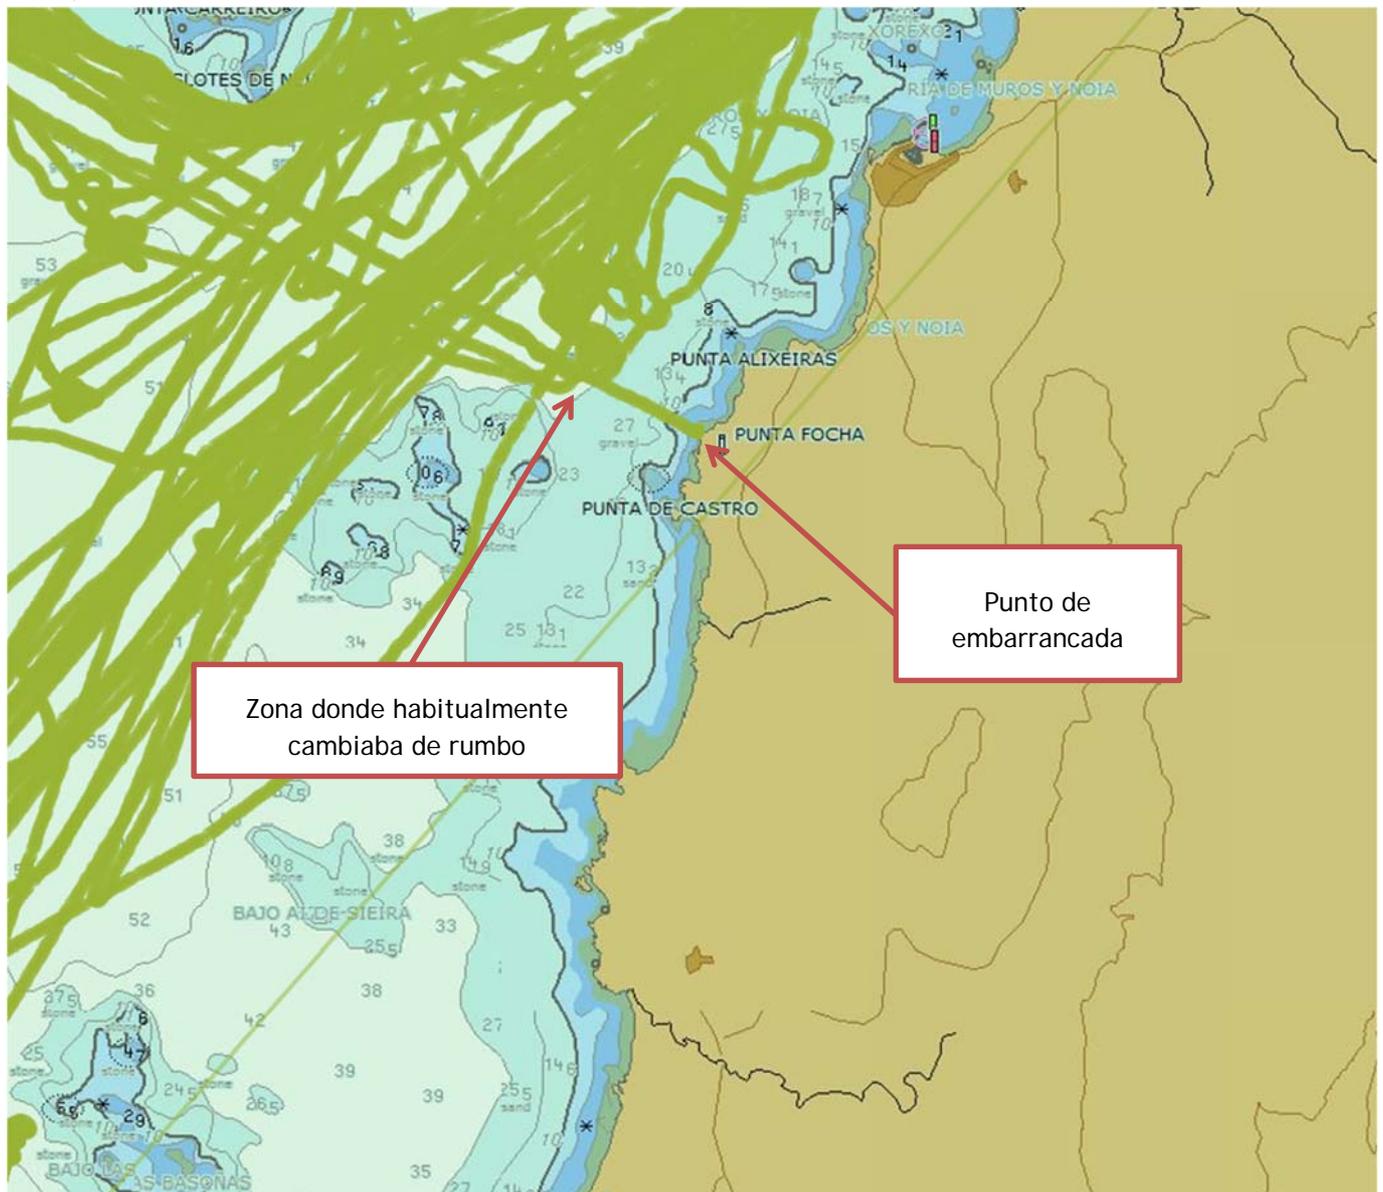
La E/P DIVINA DEL MAR solía faenar en la zona en la que se produjo el accidente, siendo una zona muy conocida por el patrón del pesquero. en la Figura 5 se muestran, parcialmente, las rutas seguidas por el pesquero desde el día 1 de octubre de 2019, hasta el día 12 de noviembre en que se produjo el accidente. Al analizar estas rutas se observa que el pesquero solía cambiar de rumbo para dirigirse a Portosín a unos 1400 m del punto en que se produjo la embarrancada.

Figura 5. Rutas seguidas por la E/P DIVINA DEL MAR desde el día 1/10/2019 hasta que se produjo la embarrancada el día 12/11/2019 (Ref. SHIPLOCUS)

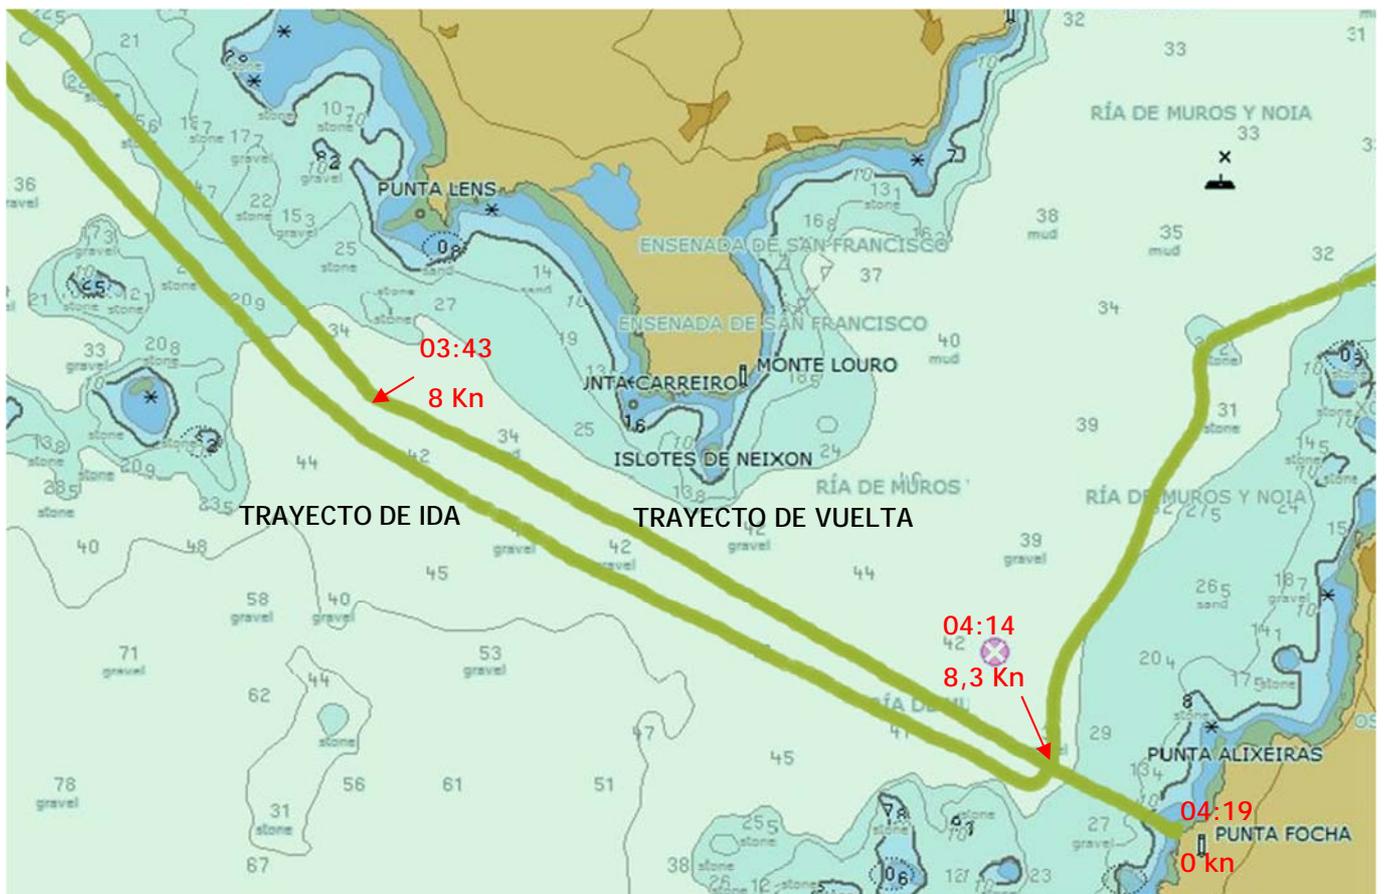
Se aprecia que la velocidad del pesquero se mantuvo prácticamente constante y ligeramente superior a los 8 nudos, hasta producirse la embarrancada. El rumbo también se mantuvo constante y en torno a los 120°.

Figura 6. Ruta seguida por el pesquero hasta producirse la embarrancada

A las 03:43 horas se aprecia una caída a babor efectuada por el pesquero, que mantuvo su velocidad. Esta corrección del rumbo se correspondería con una alineación con la luz de punta Focha³, situada a una altura de 28 m sobre el nivel del mar y alcance nominal de 4 millas náuticas.

En la media hora previa al accidente, el pesquero no realizó ninguna variación significativa del rumbo ni de la velocidad. A las 04:14 horas, cinco minutos antes de producirse el accidente, en el lugar donde habitualmente el pesquero viraba a babor para dirigirse a puerto, el pesquero continuaba navegando hacia la costa a unos 8,3 nudos.

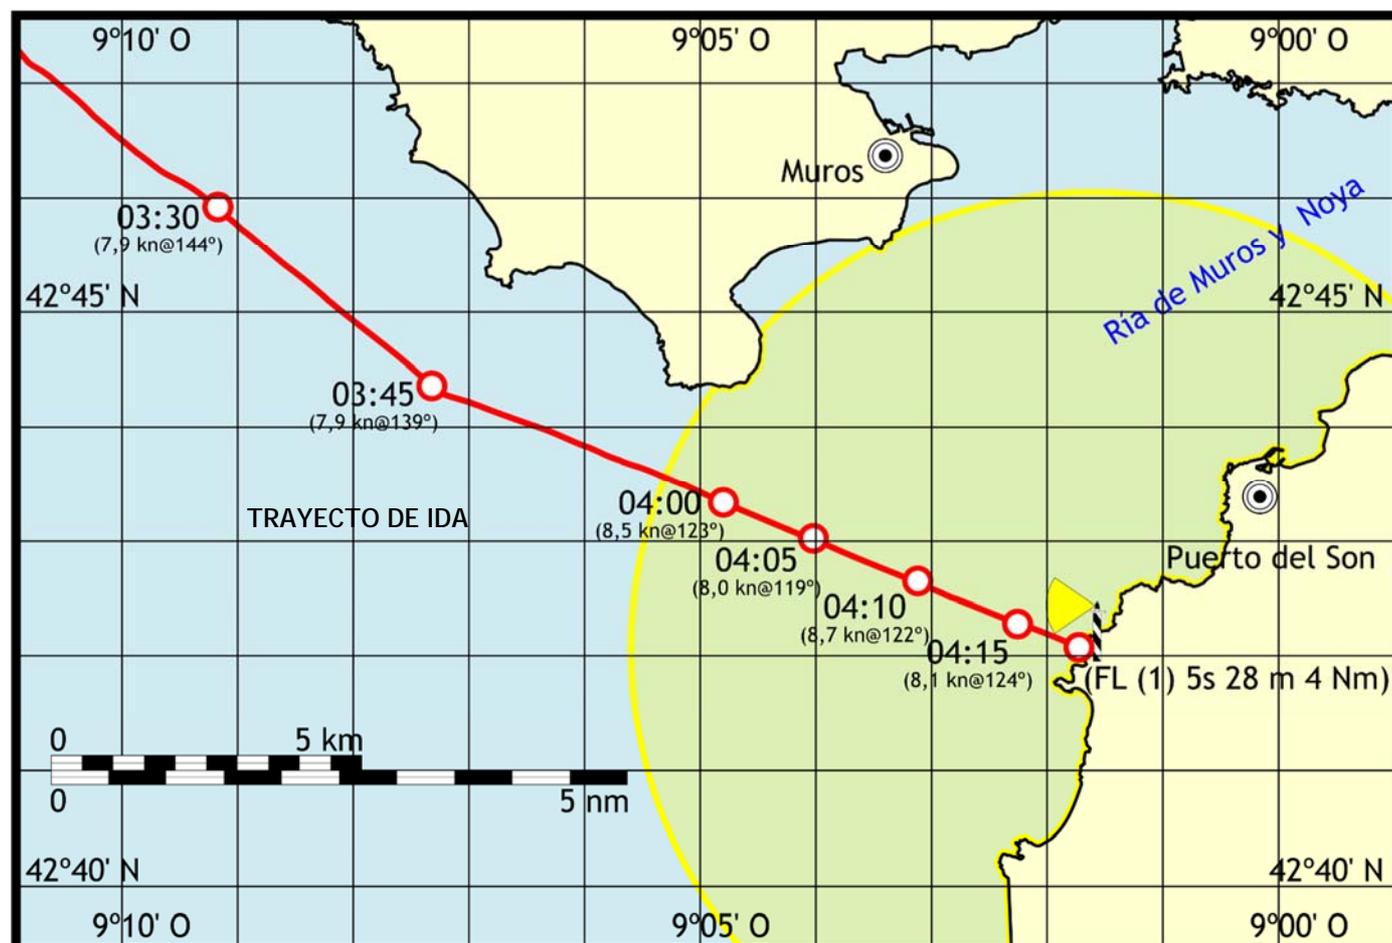
Próximo al lugar donde tuvo lugar la embarrancada se encontraba situada la luz de punta Focha por lo que, aunque en el informe meteorológico se indicaba que no se descartaban en la zona intervalos de visibilidad regular (4-6 km), los destellos emitidos deberían de haber sido visibles por el patrón desde el puente con la antelación suficiente antes de producirse la embarrancada.

Figura 7. Ruta seguida por el pesquero hasta producirse la embarrancada
