COMISIÓN PERMANENTE DE  
INVESTIGACIÓN DE ACCIDENTES  
E INCIDENTES MARÍTIMOS

## INFORME CIAIM-12/2022

### Corrimiento de carga a bordo del buque HYPATIA DE ALEJANDRÍA entre Barcelona y Alcúdia, el 11 de septiembre de 2019

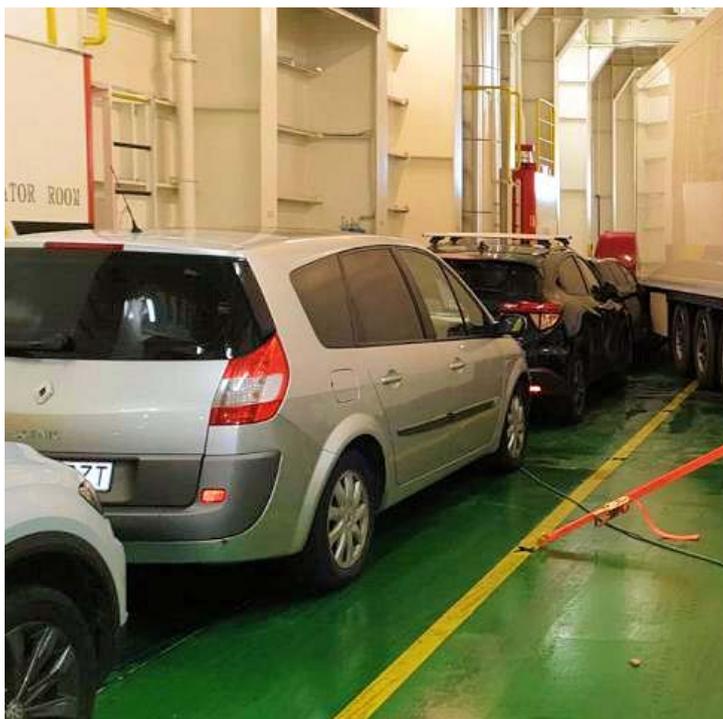
En la Tabla 3 se vuelven a representar las aceleraciones en el garaje, donde se ha marcado en azul los valores que superan  $2,94 \text{ m/s}^2$  y en rojo los que superan  $4,90 \text{ m/s}^2$ . A la vista de la tabla, se concluye que, con la previsión meteorológica de que se disponía, para ese viaje era necesario llevar los coches trincados con sistemas de sujeción adecuados.

Figura 10. Coches sin sujeción.

1. Que el trincaje de la carga sea acorde a las previsiones meteorológicas y marítimas oficiales emitidas por AEMET.

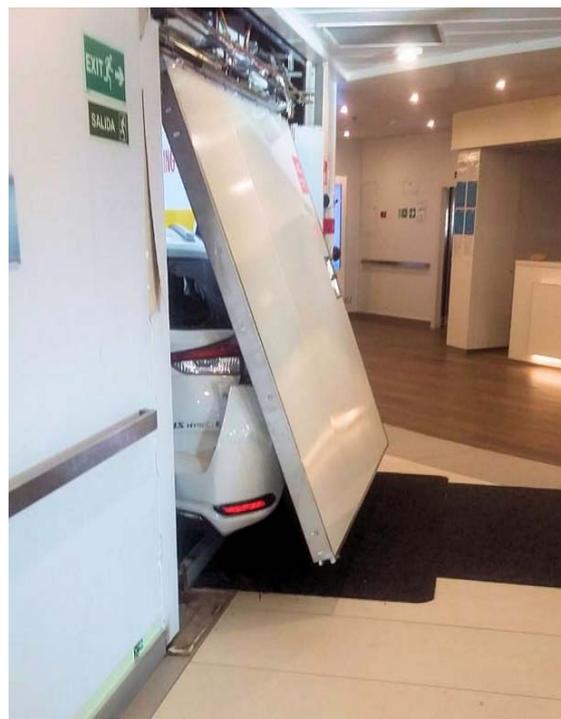
Figura 11. Coche desplazado lateralmente.

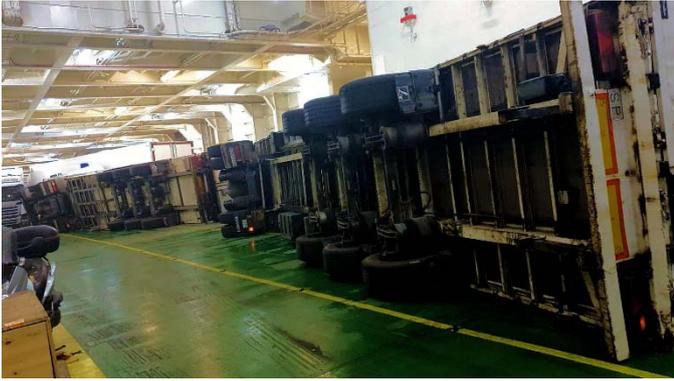
El día del accidente los camiones a bordo del buque no iban sujetos según las indicaciones del manual de sujeción de carga del buque. La realidad es que los camiones se encontraban en las siguientes situaciones:

- Camiones totalmente sueltos (Figura 13).
- Camiones con una o dos sujeciones verticales desde el centro del vehículo (Figura 14).

Figura 13. Camiones sin sujeción.

En esta situación los camiones eran muy vulnerables a un deslizamiento o vuelco ante un agente externo como podían ser las aceleraciones sufridas a consecuencia de los movimientos del buque o la escora del propio buque.

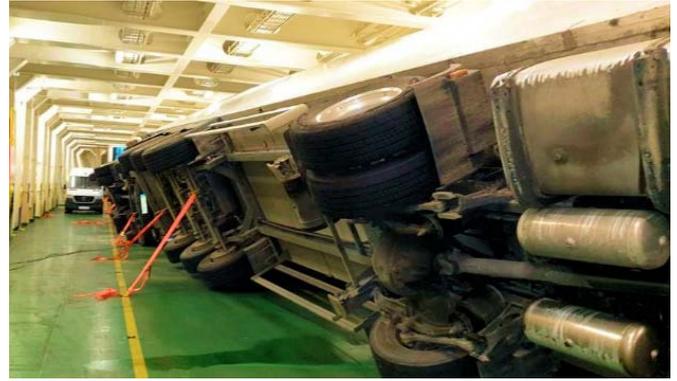
Figura 14. Camiones con una única sujeción.

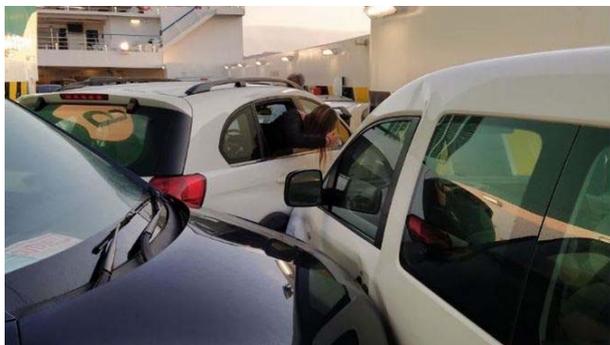
A consecuencia del accidente todos los camiones transportados quedaron volcados o desplazados de su posición de estiba. También todos los coches transportados se desplazaron de sus posiciones originales.

Figura 20. Daños sufridos en los coches.

Como consecuencia del desplazamiento o vuelco de los vehículos, la mayoría de ellos sufrieron daños y desperfectos.

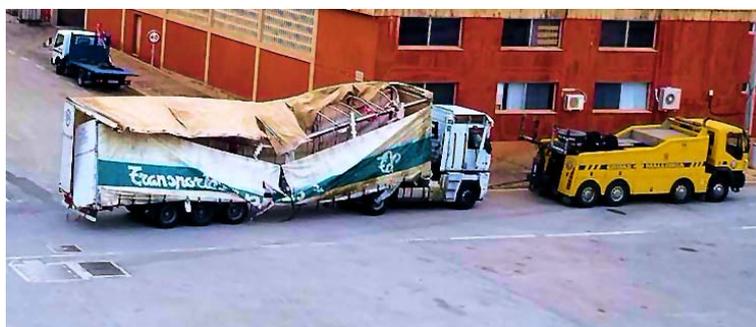
Figura 21. Daños sufridos en los camiones.
