COMISIÓN PERMANENTE DE
INVESTIGACIÓN DE ACCIDENTES
E INCIDENTES MARÍTIMOS

INFORME CIAIM-12/2023

Parada de motor y posterior hundimiento del pesquero VIRGEN DE GUIA a unos 400 m de la playa de Barro, Llanes (Asturias), el 30 de julio de 2021

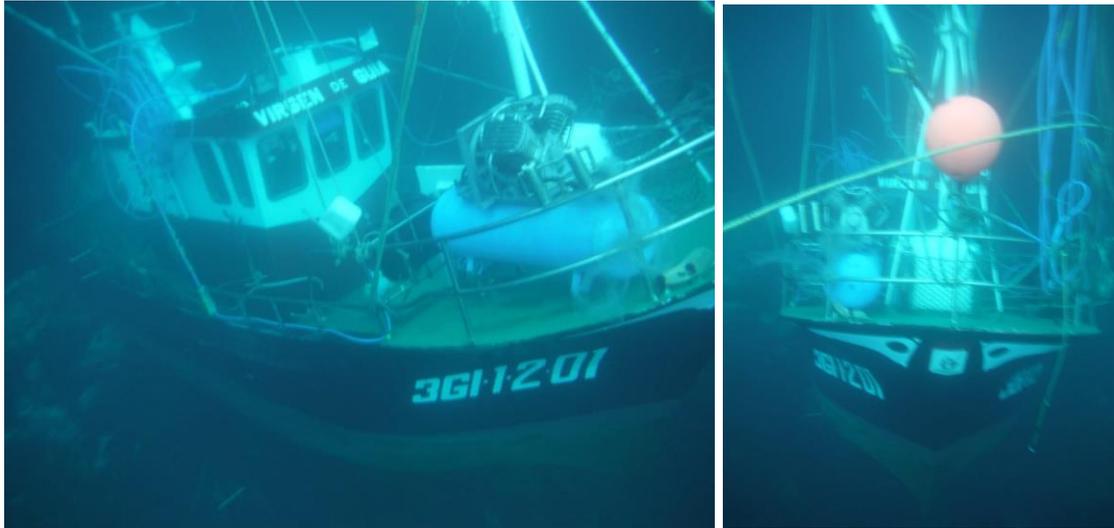
Figura 6. Imágenes de la inspección submarina de la E/P VIRGEN DE GUIA

En la inspección submarina realizada el día 3 de agosto del 2021, por parte de la empresa aseguradora del pesquero (ver Figura 6), se observó que el pecio se encontraba a unos 50-100 m de distancia de Islote Ladrón, frente a la playa de Barro, a una profundidad de entre 8 y 10 m, en un fondo rocoso. El pesquero tenía flotabilidad positiva en la proa, estando la popa apoyada en el fondo con una escora de unos 10°, y la proa a unos 2 m sobre el fondo. El casco no presentaba ninguna fisura, golpe o vía de agua, no apreciándose pérdida de combustible o hidrocarburos.

La sonda en la que se hundió el pesquero y los datos recabados durante la inspección submarina parece indicar que el barco no tocó fondo antes de producirse el hundimiento.
