COMISIÓN PERMANENTE DE
INVESTIGACIÓN DE ACCIDENTES
E INCIDENTES MARÍTIMOS

INFORME CIAIM-13/2020

Vuelco del pesquero SILVOSA dentro del puerto de Malpica de Bergantiños
(A Coruña), el 20 de diciembre de 2018

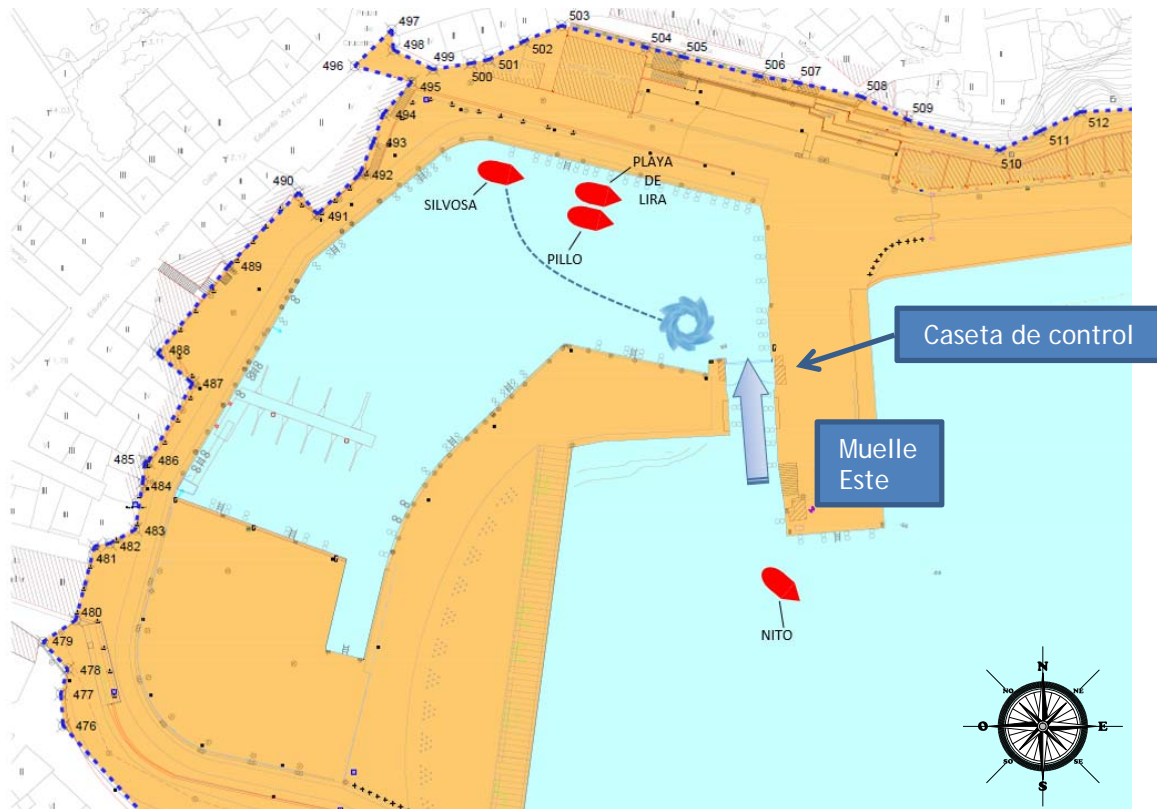
El rumbo que siguió la SILVOSA la llevó a sortear a las embarcaciones amarradas y a dirigirse hacia la compuerta aproximándose a ella lateralmente en dirección perpendicular al canal (ver Figura 4). Según declaraciones, dentro de la dársena interior, cuando la compuerta está abierta, se forma un remolino con la corriente de agua entrante en las proximidades del extremo oeste de la compuerta. Este remolino afectó a la embarcación SILVOSA durante su maniobra de salida.

Figura 4. Salida de los pesqueros de la dársena interior

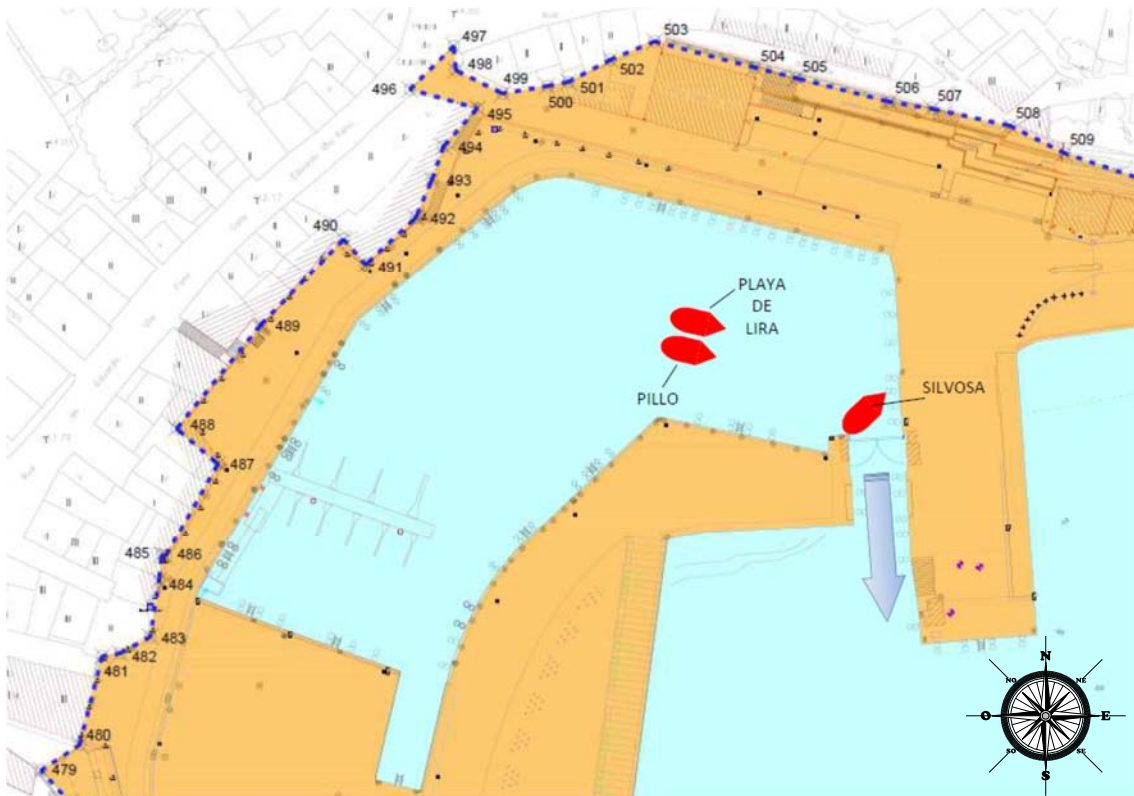
El efecto combinado de la corriente de agua y el remolino provocó que la embarcación colisionara con su proa contra el muelle Este, justo debajo de donde se encuentra la caseta de control de apertura de la compuerta, quedando así de costado al canal. Debido a las dimensiones de la embarcación, cuya eslora es superior a la anchura del canal, ésta se quedó encajonada entre la esquina noroeste del canal y el muelle Este, cuando cambió el sentido de la corriente (ver Figura 5).

Figura 5. Posición final del SILVOSA

La presión ejercida por la corriente de agua sobre la obra viva de la embarcación, al encontrarse ésta atravesada en el canal, provocó el vuelco de la embarcación por el costado de babor. Esta escoró alrededor de un eje virtual formado por los puntos de contacto de la proa y de la popa con las paredes del canal. El patrón de la embarcación no consiguió salir de la caseta de gobierno a tiempo y quedó atrapado, falleciendo por ahogamiento al hacerse imposible un rescate inmediato.

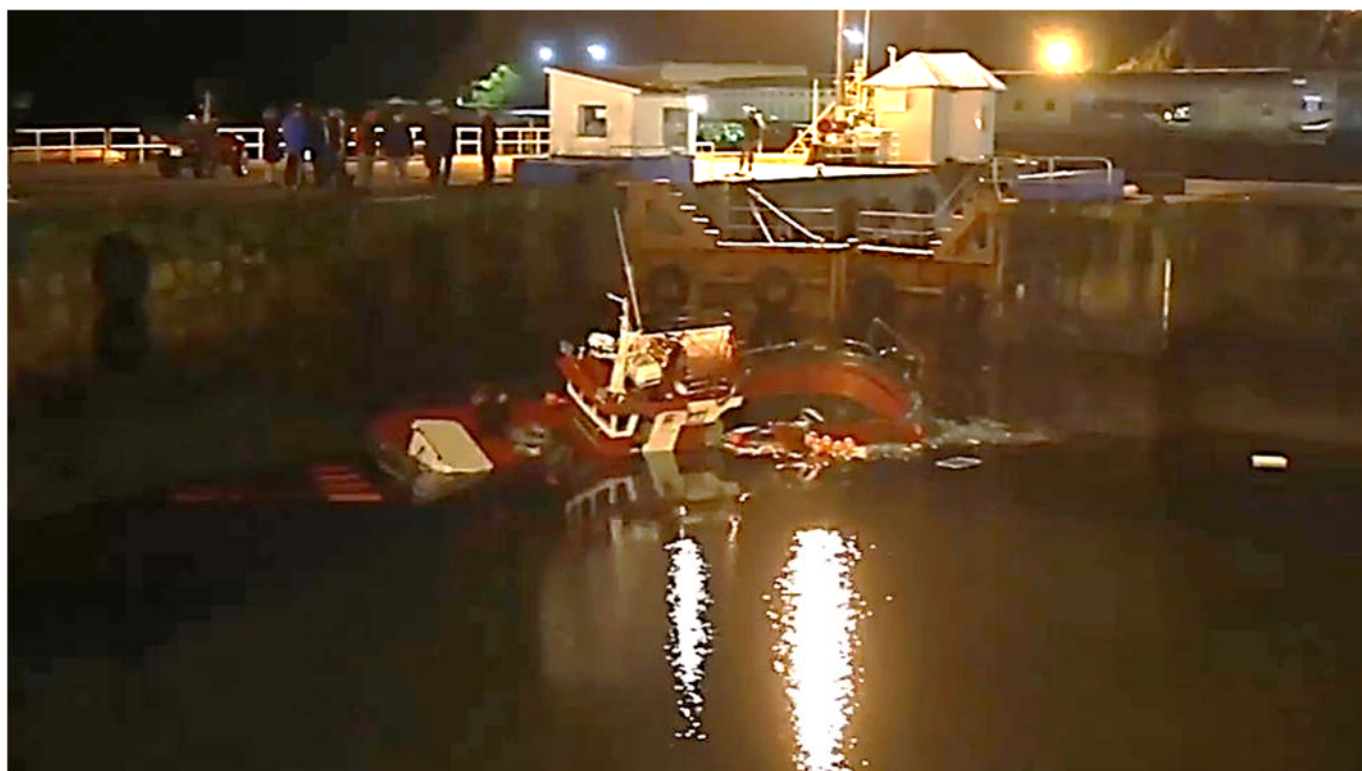
Figura 6. Embarcación SILVOSA tras el accidente (fuente: La Voz de Galicia)

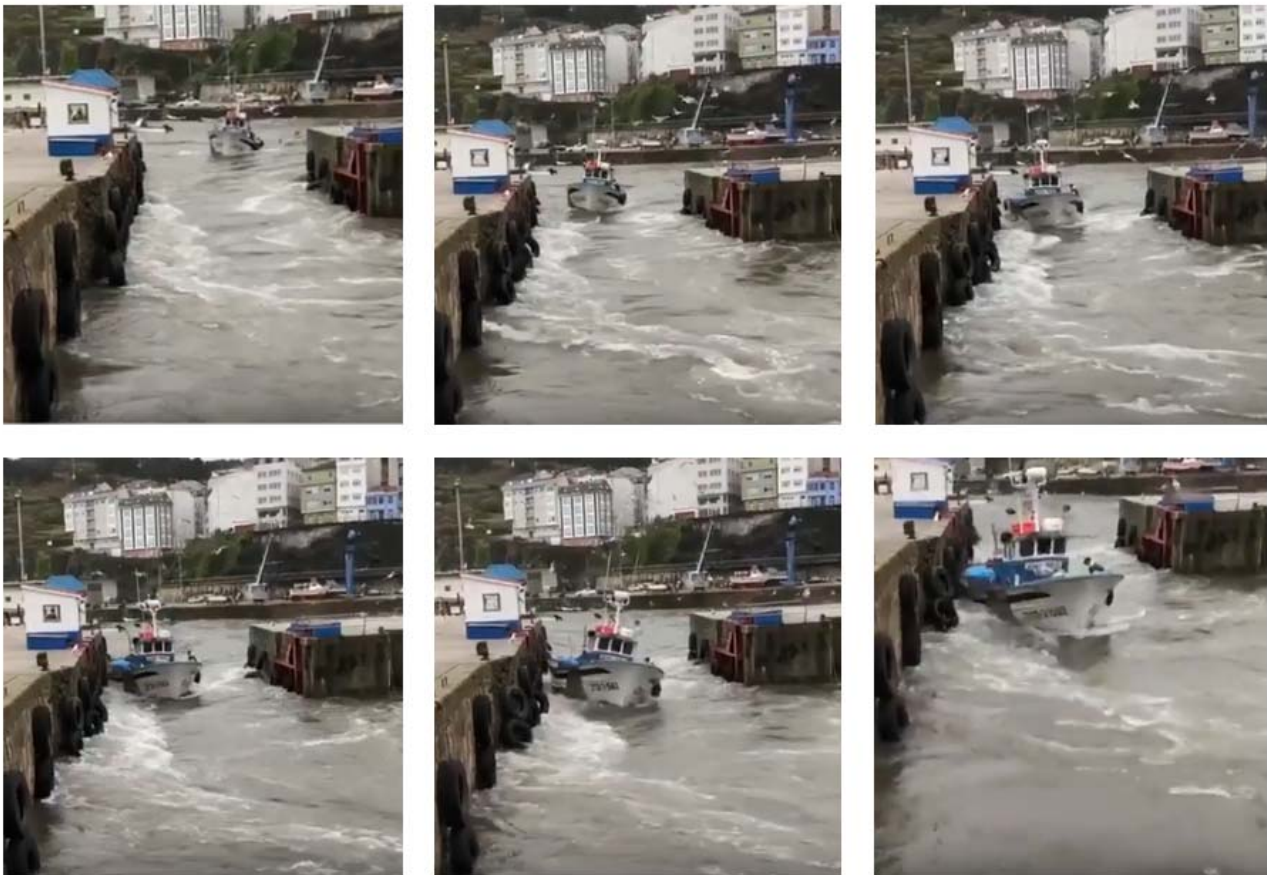
En la secuencia de imágenes de la Figura 8 se puede observar la magnitud del efecto descrito anteriormente. La embarcación solamente tarda tres segundos en cruzar el canal completamente. Durante la entrada, las embarcaciones tienen que dar atrás rápidamente en el canal con objeto de no colisionar con el muelle al terminar de entrar.

Figura 8. Embarcación cruzando el canal hacia la dársena interior (fuente: youtube)

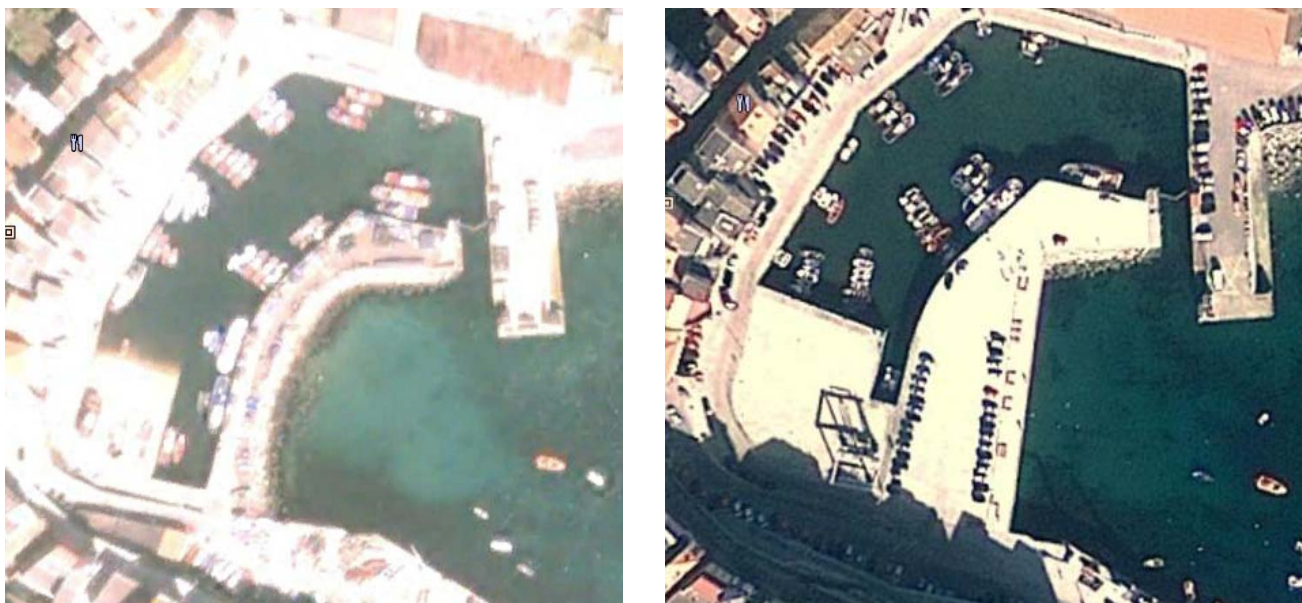
Figura 9. Dársena interior, en 2003 (izquierda) y en 2009 (derecha)

La retirada de esta rampa de varada, así como la ampliación del muelle sur, crea muros verticales donde antes había una rampa y una escollera, respectivamente. La sustitución de rampas y escolleras por muros verticales origina reflexiones de olas en puntos donde antes se disipaba su energía.

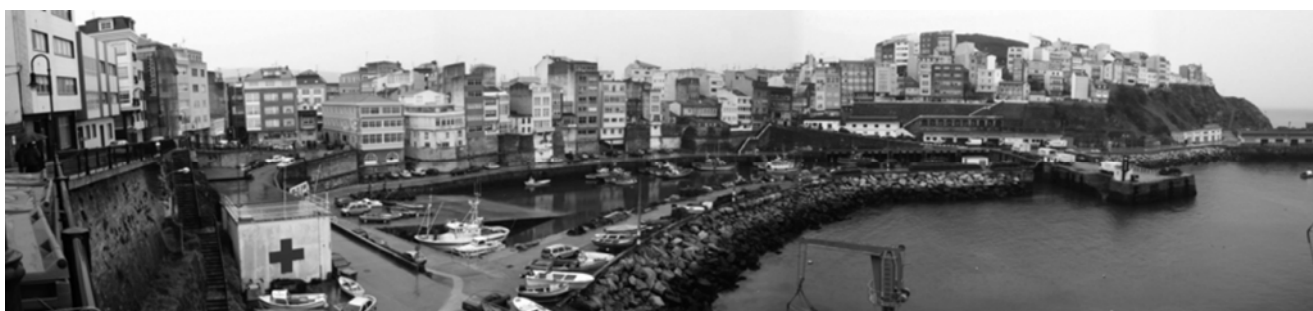
Figura 10. Imagen panorámica antigua que muestra la dársena interior con la rampa de varada

Entre las declaraciones recabadas por la CIAIM, se ha manifestado que, cuando en la dársena interior estaba instalada la rampa de varada, las condiciones existentes eran más favorables. Esto concuerda con el hecho de que la energía transmitida por reflexión en una rampa de poca pendiente es mucho menor que en un muro vertical plano como el que existe actualmente. Según la teoría de propagación de olas, las superficies verticales provocan la reflexión, o cambio en la dirección de propagación del oleaje manteniendo su energía. Las escolleras se consideran amortiguadores que disipan gran parte de la energía transportada por la ola, del mismo modo que las rampas con poca inclinación como la rampa de varada se pueden considerar análogas a la disminución suave de profundidad del fondo marino que provoca una rotura suave de la ola disipando su energía.

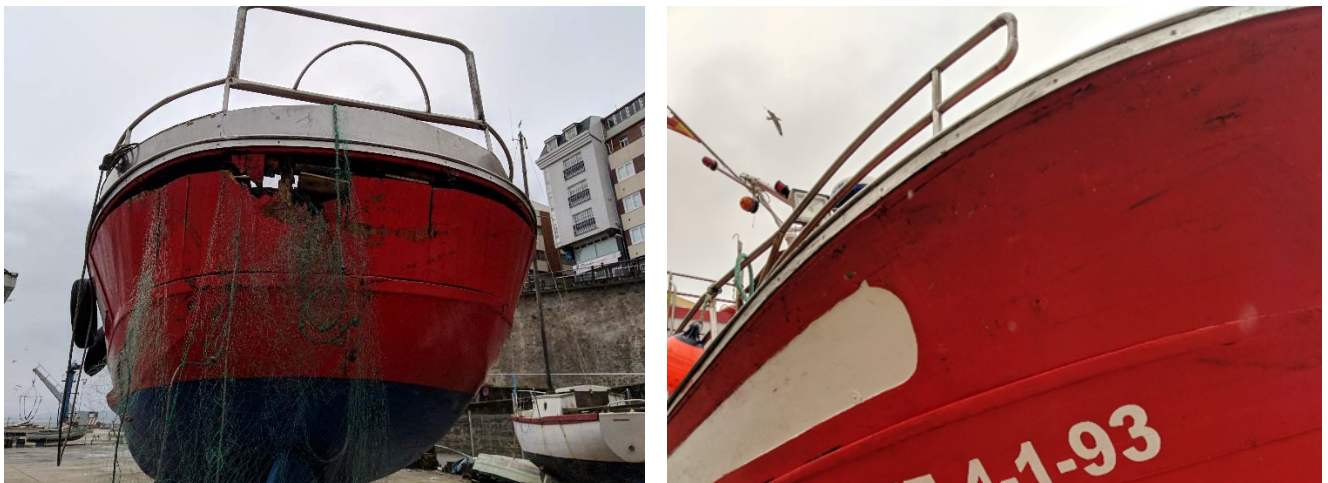
Una vez encajada en el canal de acceso a la dársena interior, la embarcación escoró a babor y terminó volcando debido al momento escorante inducido por la fuerza hidrodinámica de la corriente de agua saliente sobre la carena y por las fuerzas de reacción del muelle en los puntos de contacto con la embarcación.

Figura 11. Puntos de contacto con el muelle

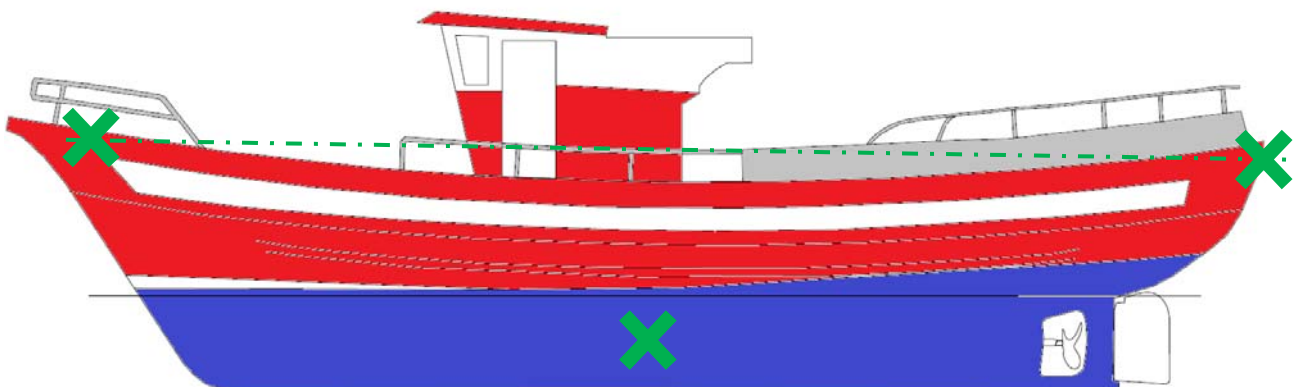
Figura 12. Alzado del SILVOSA. Se han marcado los puntos aproximados de contacto con el muelle, el eje que los une y el centro de presiones de la fuerza hidrodinámica ejercida por el agua saliendo por el canal.

El momento escorante inicial habría alcanzado, únicamente por el efecto de la presión de la corriente de agua, un valor de varias toneladas por metro. Dado que la embarcación tenía un desplazamiento inferior a 20t, ese momento escorante fue más que suficiente para escorarla, inundando el trancañil y provocando rápidamente el vuelco a babor de la embarcación.

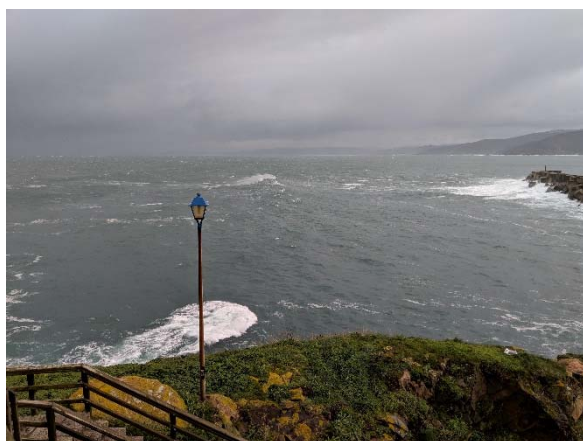
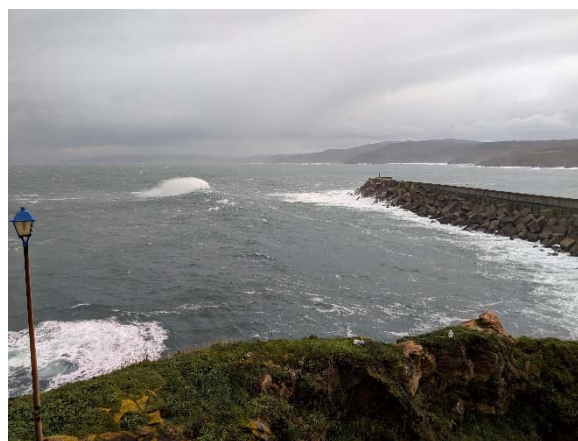
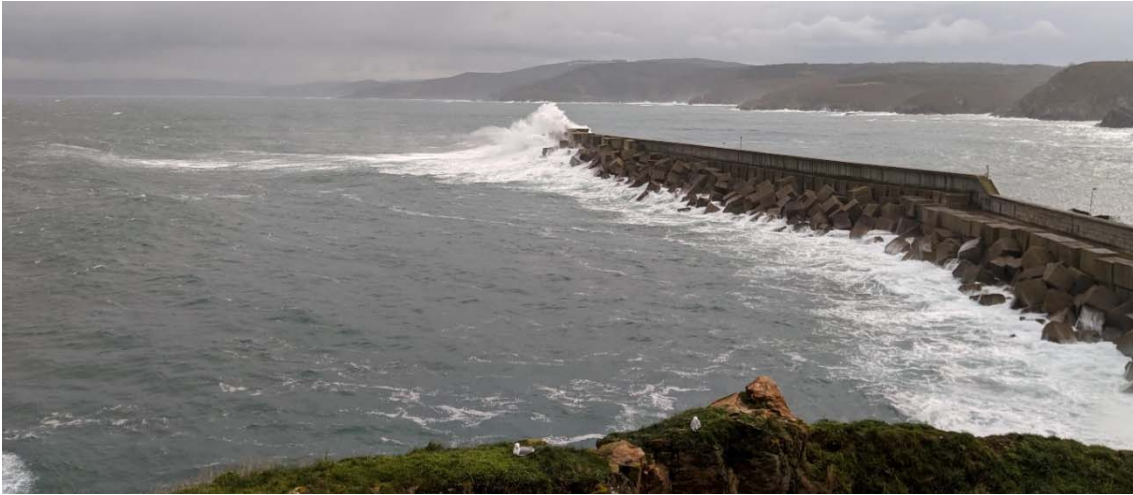
Figura 13. Fotos en secuencia de una misma ola incidiendo en el rompeolas de Malpica el 20/12/2018

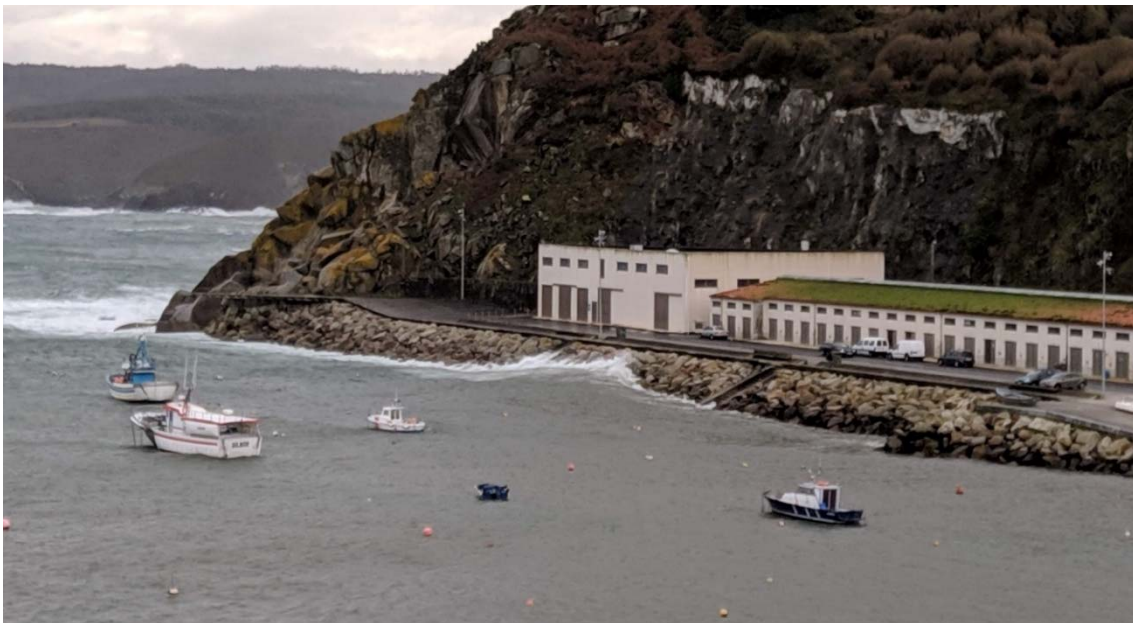
Figura 14. Progresión de olaje difractado hacia el interior del puerto el 20/12/2018

La variación de nivel del mar que se puede observar junto a la compuerta de la dársena se debe al oleaje de fondo que se propaga desde la bocana hasta el interior del puerto, propagación favorecida principalmente por los fenómenos de difracción en la punta del dique de abrigo, y reflexión en los diversos diques del puerto, especialmente en los muelles que no disponen de escolleras.

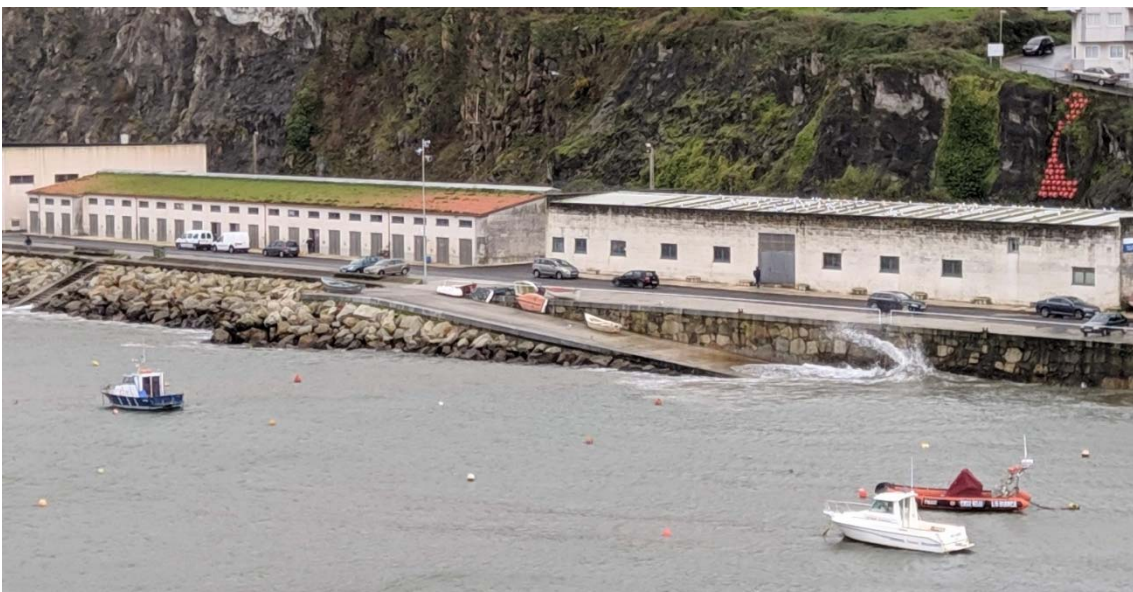
Figura 15. Reflexión de olas en el interior del puerto de Malpica, frente a la entrada de la dársena interior, en una zona en la que no hay escollera, el 20/12/2018
