INFORME CIAIM-13/2022

Incendio y hundimiento de la embarcación de pesca ESTRELLA DEL ROSARIO a 2,7 millas del puerto de Villajoyosa (Alicante), el día 6 de agosto de 2020

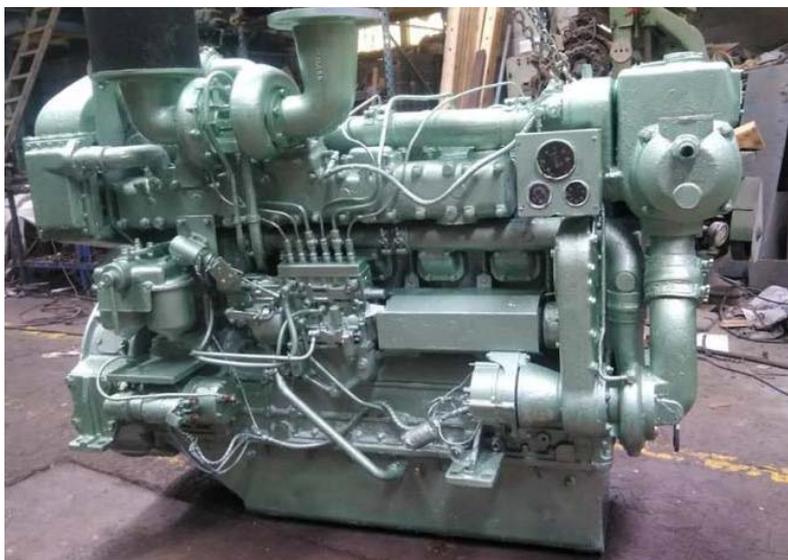
De acuerdo con las primeras declaraciones del patrón a la compañía aseguradora, el patrón, que iba al timón en el puente, tras una media hora después de zarpar, escuchó un ruido extraño que provenía del local del motor. Bajó a la máquina y vio que un tubo de inyección de combustible del motor estaba suelto o roto, pulverizando gasoil. A continuación, el patrón se dirigió al puente con la intención de regresar a Villajoyosa de inmediato, cuando empezó a salir humo del compartimento del motor, y sonó la alarma contraincendios. Momentos después comenzaron a ver llamas procedentes de la cámara de máquinas.

Figura 4. Motor GUASCOR similar al del pesquero incendiado

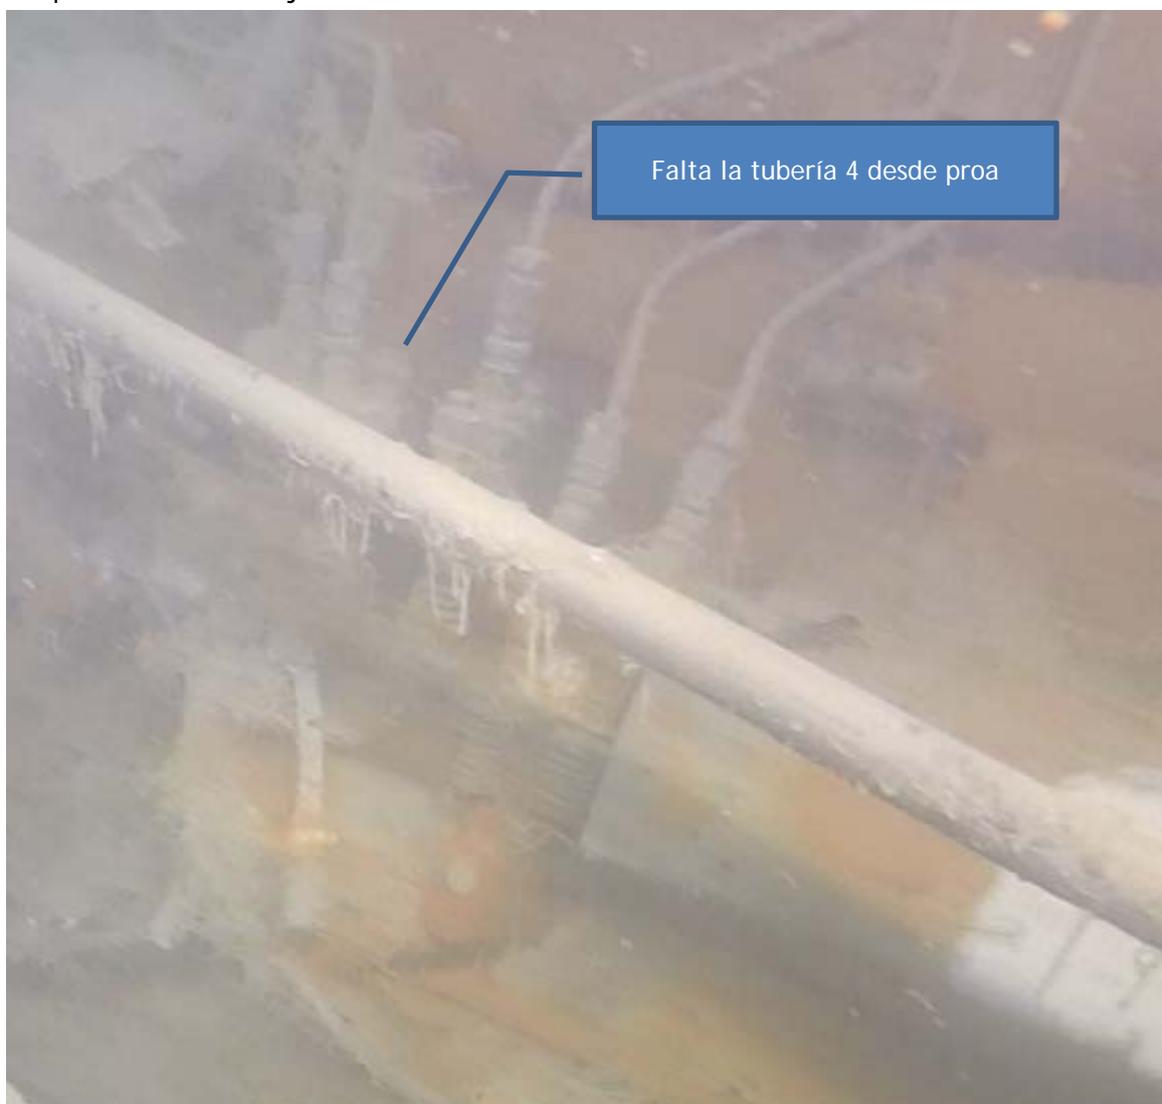
Tras el accidente, los buzos del GEAS (Grupo Especial de Actividades Subacuáticas) de la Guardia Civil de Alicante realizaron una inspección submarina del pecio. En esa inspección (ver Figura 5) se pudo confirmar que faltaba una de las tuberías de inyección (la cuarta desde proa).

Las tuberías de inyección, una por cada cilindro, van desde las bombas de inyección de combustible, situadas junto al bloque del motor, hasta los inyectores alojados en las culatas, y disponen en ambos extremos de tuercas que les proporcionan fijación y estanqueidad. Resulta muy extraña la ausencia completa del tubo de inyección, ya que el mismo está fijado al motor mediante tuercas y roscas. Por las vibraciones del motor puede ocurrir que alguna de las tuercas de sus extremos se afloje produciendo una fuga de gasoil. Pero que se aflojen las dos simultáneamente haciendo que desaparezca la tubería de su posición es prácticamente imposible. Y también se considera muy improbable que el motor estuviese días o semanas funcionando con uno de sus extremos suelto o flojo hasta que se soltase o aflojase el otro.

Figura 5. Instantánea del vídeo de la inspección submarina.

A la vista de los resultados de la inspección submarina realizada por el GEAS, parece acreditado que la falta de una tubería de inyección de combustible del motor tiene relación con el siniestro. No obstante, es improbable que dicha fuga fuera tal como la describió inicialmente el patrón: *“un tubo de inyección estaba perdiendo vapor, como si estuviera vaporizando el gasoil”*. Con carácter general, las fugas de combustible se manifiestan en forma de chorro en fase líquida, no vaporizado.

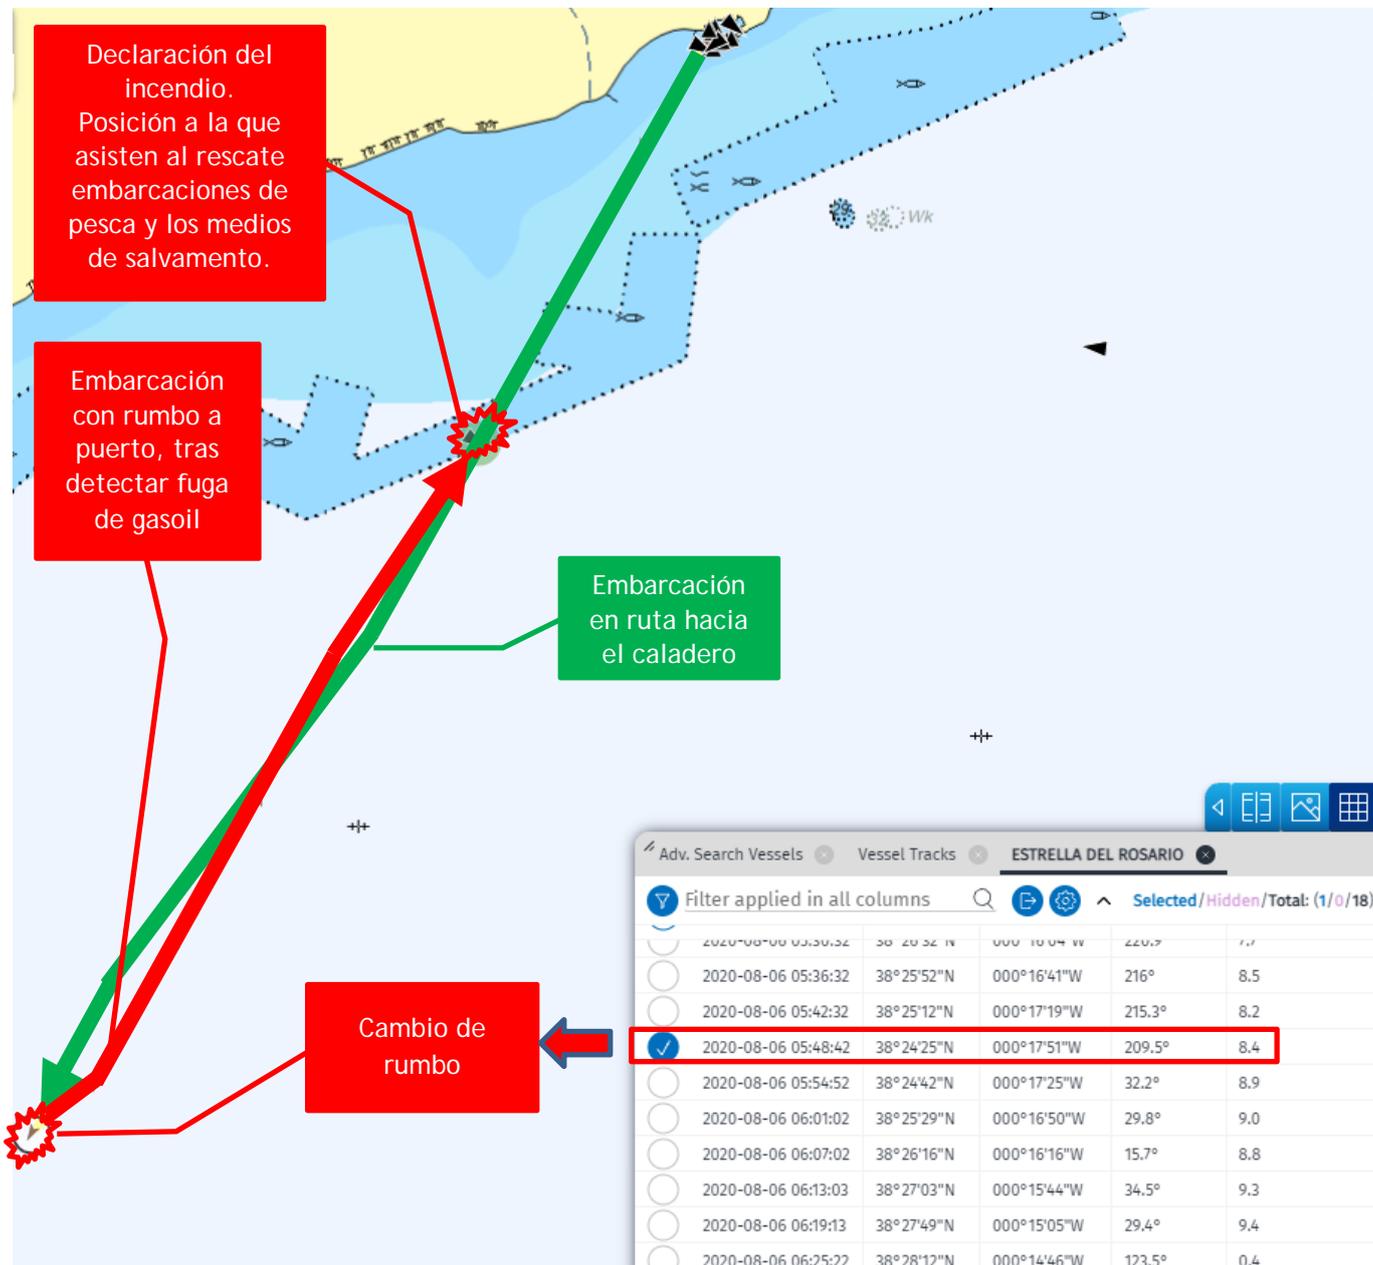
Figura 6. En verde rumbo caladero, en rojo regreso a puerto.

El análisis de los datos AIS de la embarcación permite poner en cuestión esa secuencia de acontecimientos. Se puede ver (Figura 6) que, tras navegar durante una hora rumbo a caladero, el pesquero puso rumbo a puerto, pero el incendio no se declaró en ese momento. Los datos confirman que estuvieron navegando aproximadamente media hora tras el cambio de rumbo hasta el momento en el que se declaró el incendio.

1. El pesquero salió del puerto de Villajoyosa a las 04:54 h.
2. Estuvieron navegando con rumbo caladero a una velocidad media de 6,7 nudos como mínimo hasta las 05:48 h.
3. En algún momento entre las 05:48 y las 05:54 h pusieron rumbo a puerto.
4. Desde las 05:54 y hasta las 06:19 h navegaron con rumbo a puerto a una velocidad media de 9 nudos.
5. Entre las 06:19 h y las 06:25 h pasan de 9,4 nudos a velocidad 0,4, en este intervalo, se desencadenó el incendio.
6. El patrón declaró haber parado el motor cuando ya había fuego (*"El motor lo llegue a parar, pero ya había fuego, ya no podíamos hacer nada"*). A las 06:25 h la velocidad del buque es prácticamente cero en la posición en la que el patrón comunicó el incendio y a la que asistieron al rescate las embarcaciones de pesca y los medios de salvamento
7. A las 06:31 el CCS Valencia tuvo conocimiento del incendio en dicha posición.

Si fuera cierto que se localizó una fuga de gasoil en el motor entre las 05:48 y las 05:54 horas, ello significaría que el patrón tomó la desacertada decisión de continuar navegando, aún a mayor velocidad, rumbo a puerto. Lo más recomendable habría sido detener el motor para interrumpir la fuga de gasoil, y tratar de repararla o solicitar remolque a puerto. Es más, además de continuar navegando con una fuga de gasoil, no avisó de su situación a SASEMAR o a otros pesqueros de la zona, y no tomó ninguna acción preventiva con respecto al previsible incendio, como podría ser alistar los medios contra incendios.

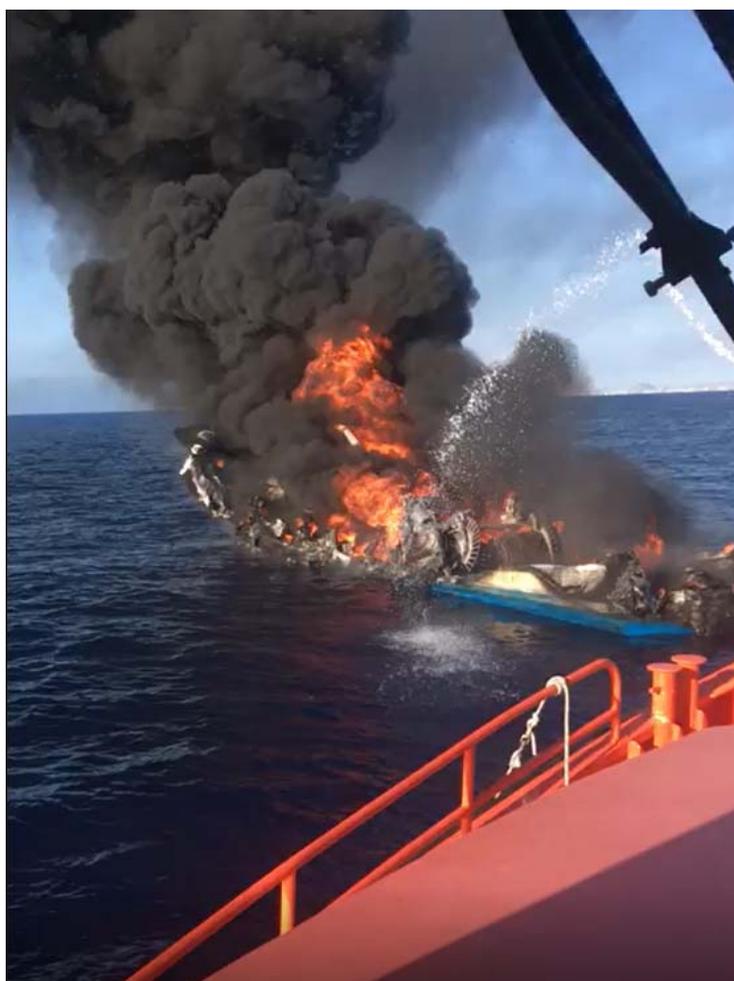
Figura 7. Estado del incendio cuando comenzaron las labores de extinción desde la E/S SALVAMAR MIRFAK, alrededor de las 8:30 horas

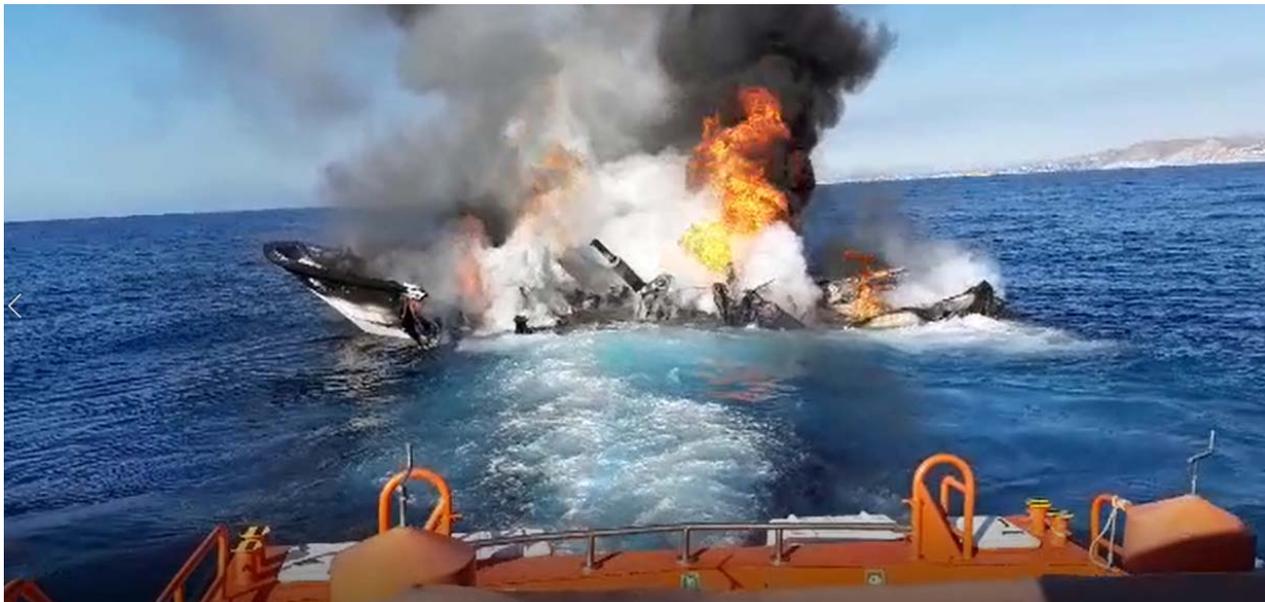
Figura 8. Estado de la embarcación una hora después de la imagen anterior, antes de hundirse sobre las 09:30 h.
