COMISIÓN PERMANENTE DE
INVESTIGACIÓN DE ACCIDENTES
E INCIDENTES MARÍTIMOS

INFORME CIAIM-13/2023

Accidente operacional a bordo del buque de servicio BOURBON PETREL, a 4 millas al NE de cabo Machichaco, el 16 de marzo de 2021, con resultado de un fallecido

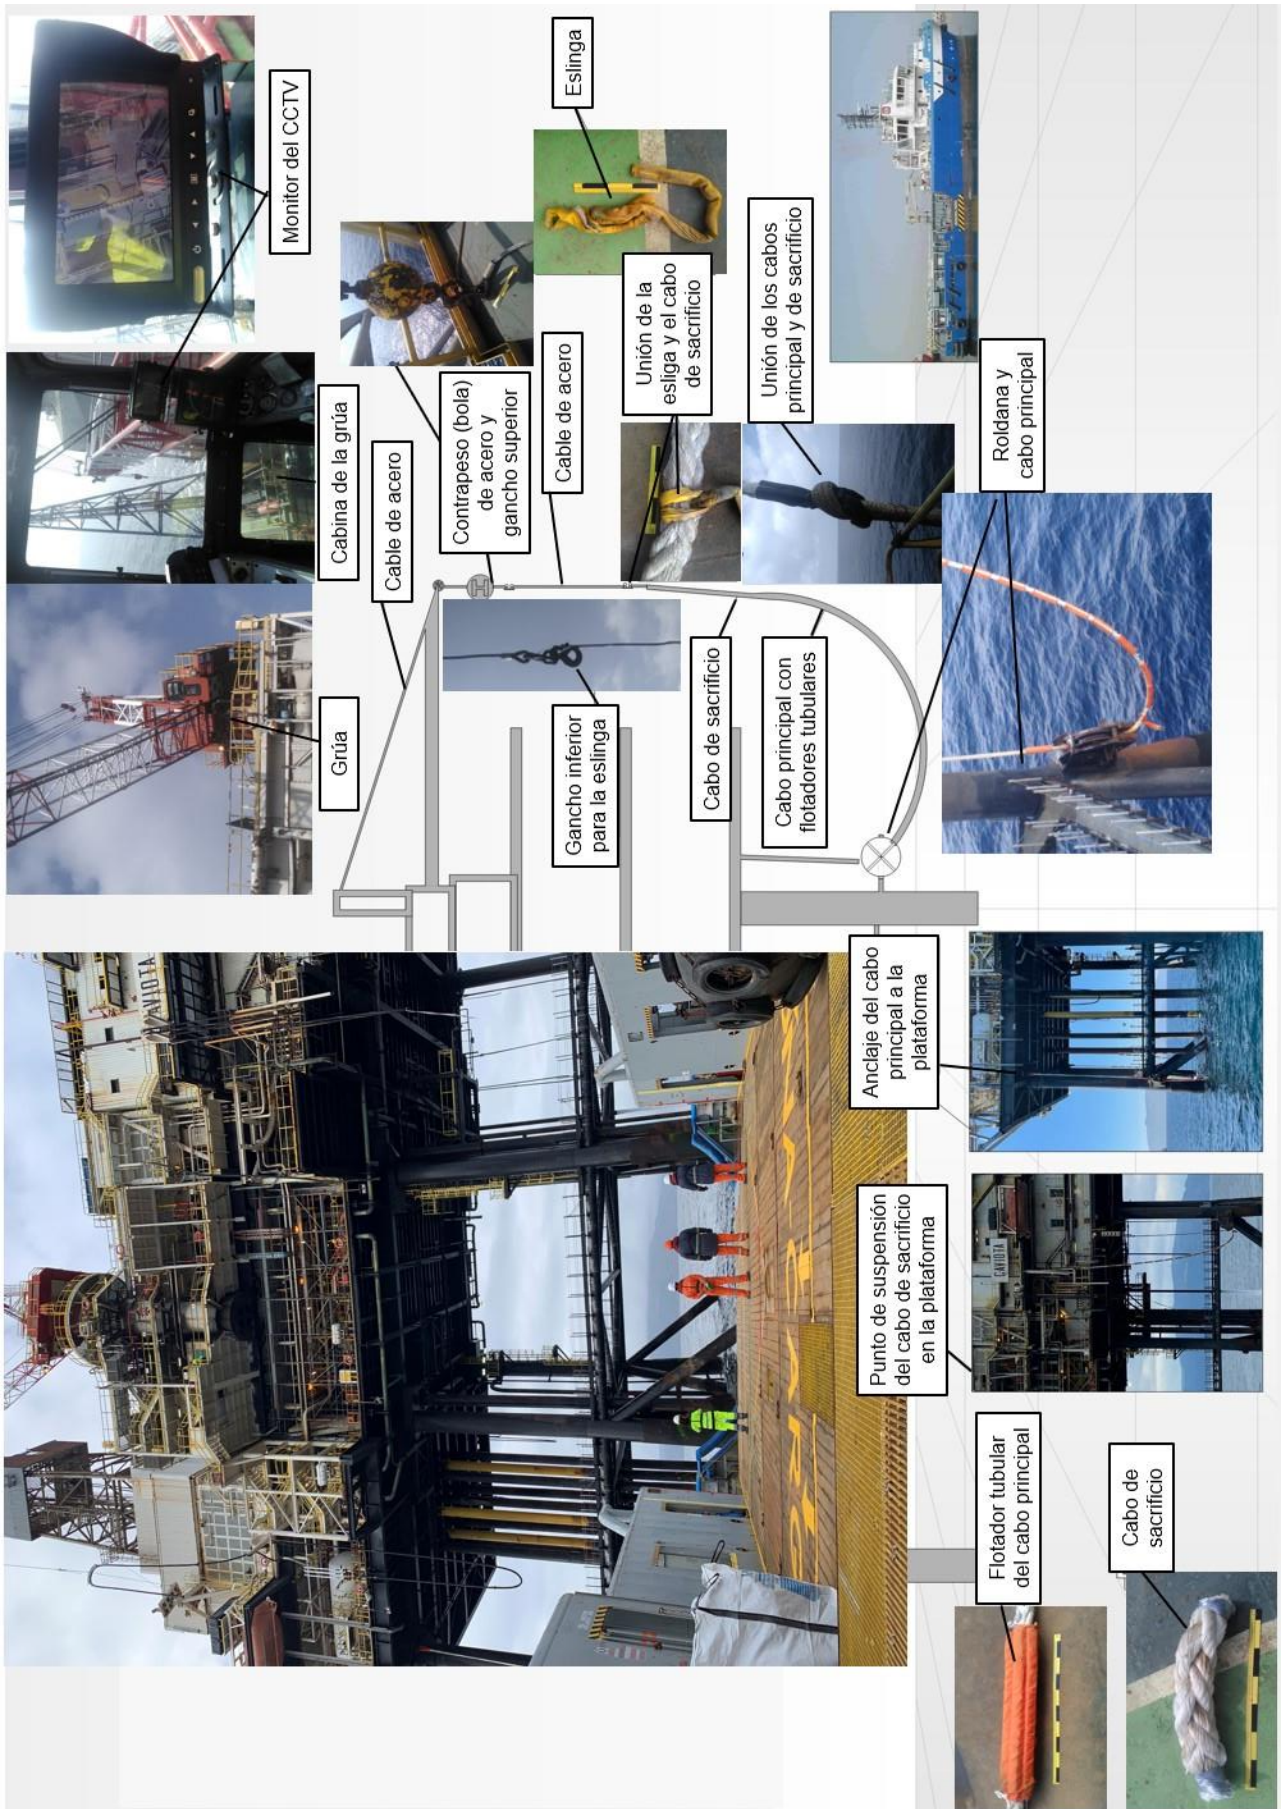
Las operaciones de suministro de agua o combustible (diésel) y de izado y arriado de cargas (víveres, pertrechos, repuestos, etc.), se realizaban con el buque amarrado por la popa con dos líneas de la plataforma, en una de las dos zonas de amarre habilitadas, una orientada al nordeste y otra al suroeste (ver *figuras 3 y 4*).

Figura 4. Fotomontaje de la maniobra del buque y la plataforma
[Fuente: UOPJ de Vizcaya y CIAIM]

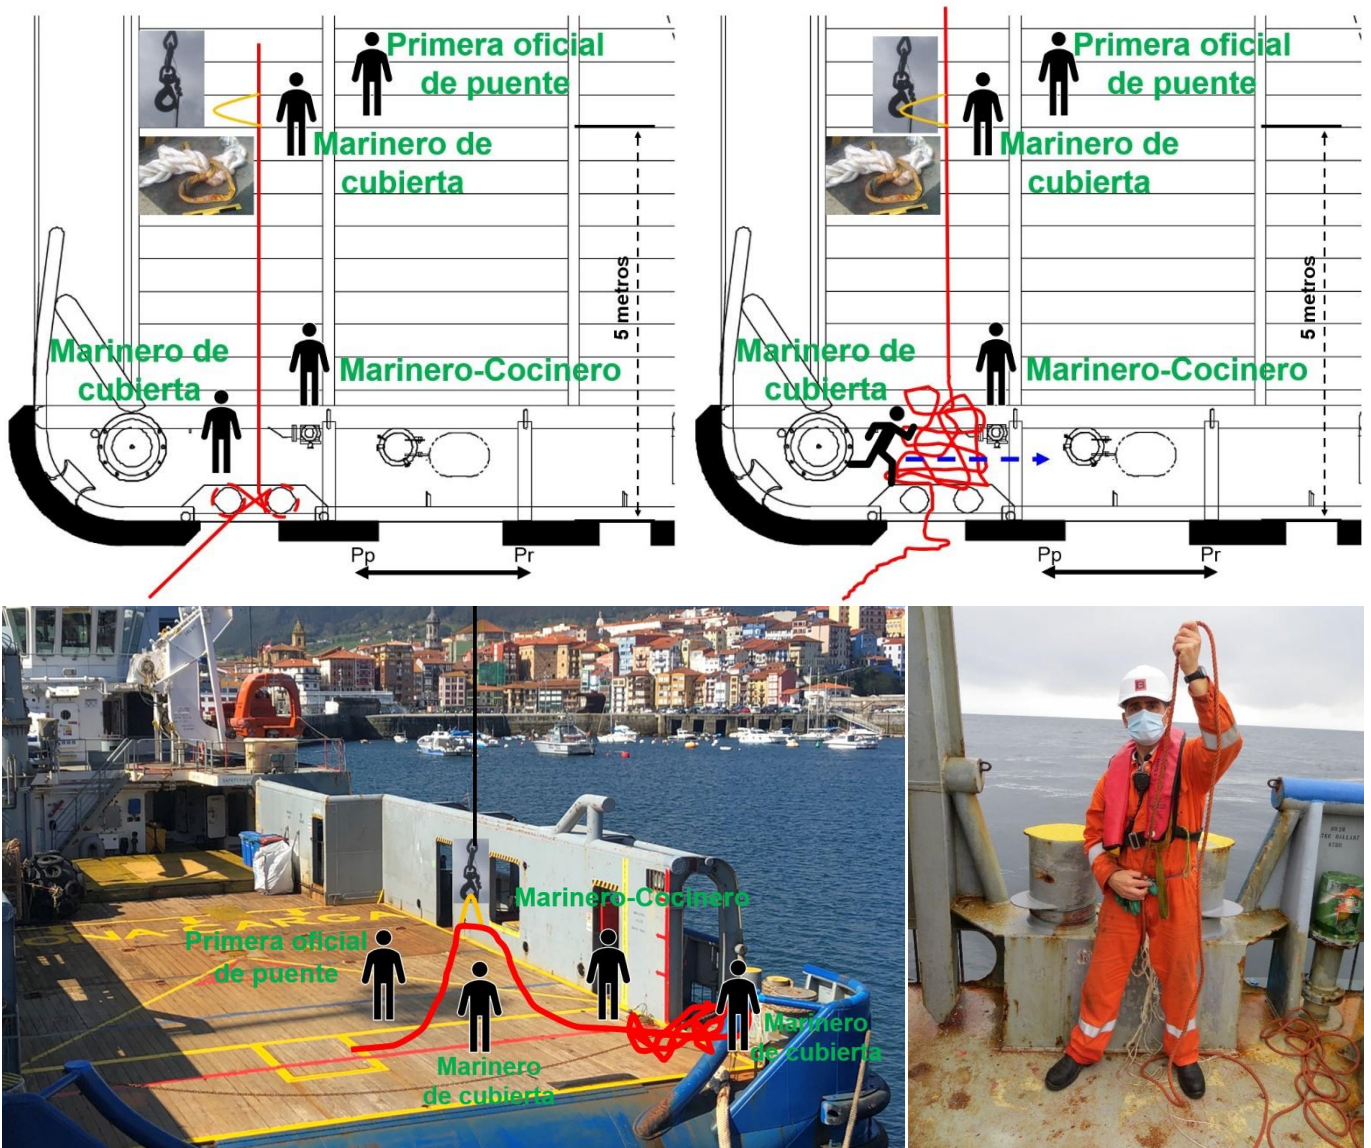
Sobre las 18:03 horas, se comenzó el largado de los cabos empezando por el de estribor (ver figura 5).

De forma súbita, la parte de la línea de amarre que estaba en el agua desprovista de flotadores por la banda de estribor comenzó a hundirse, arrastrando por la borda el cabo de sacrificio que estaba sobre la cubierta. Posteriormente pudo comprobarse que el cabo había entrado por la parte de popa de la tobera de la hélice de estribor, que estaba girando, como es habitual en maniobra cuando se dispone de hélices de paso controlable, lo que supuso que el cabo quedase enganchado y la hélice tirase con fuerza de él.

Figura 5. Simulación de la maniobra de largado del cabo de estribor y del atrapamiento [Fuente: CIAIM y UOPJ de Vizcaya]

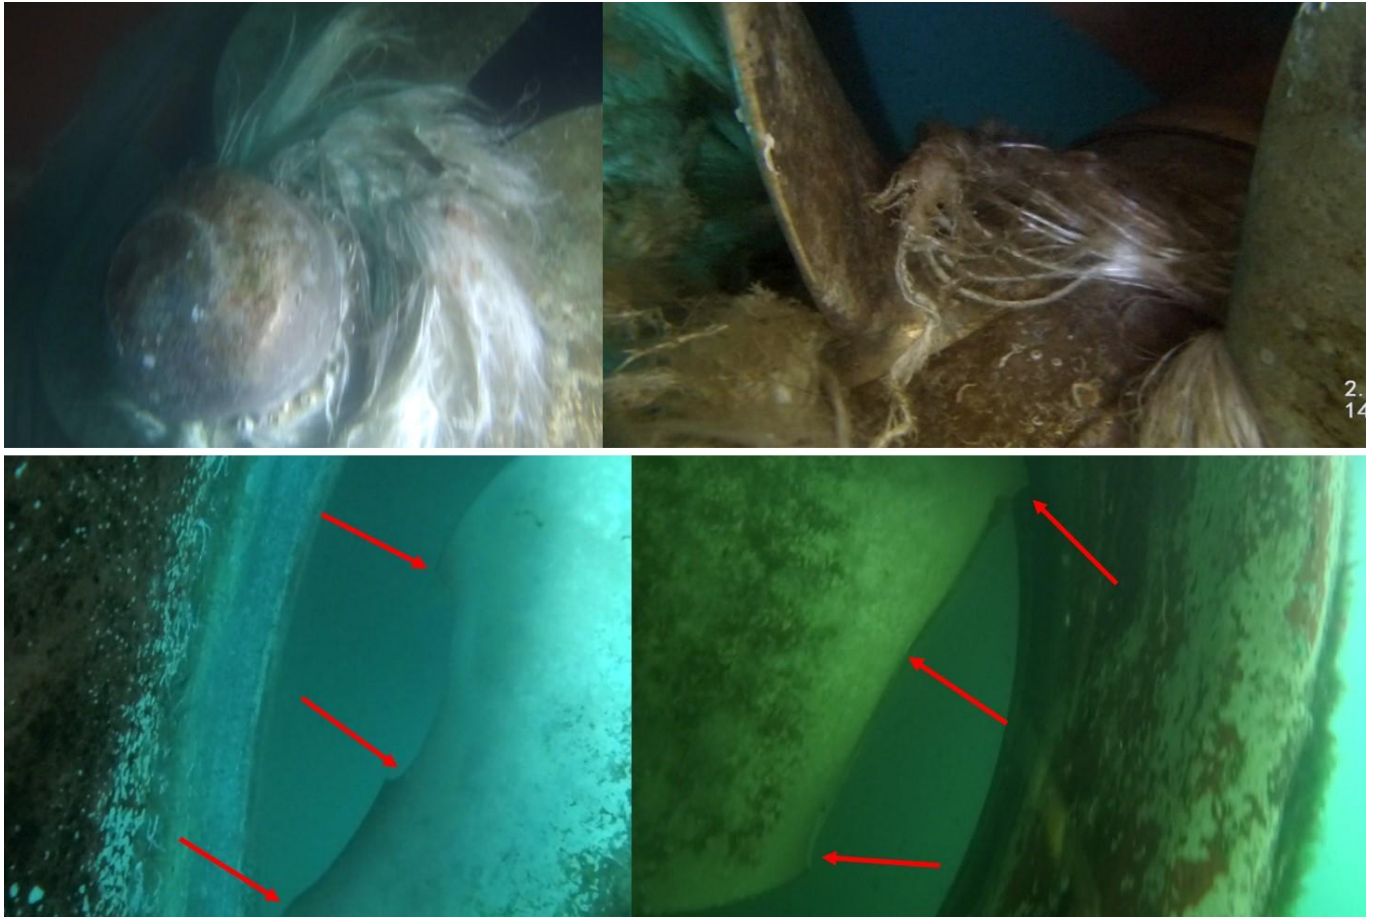
El 17 de marzo de 2021, el buque BOURBON PETREL, se dirigió al puerto de Bermeo navegando únicamente con el motor propulsor y la hélice de babor. A las 11:42 horas quedó atracado en el muelle de Erroxape. En los días posteriores, una empresa de trabajos submarinos retiró el cabo enrollado en la hélice de estribor y se constató que se habían producido daños por deformación y pérdida de material en tres palas (ver *figura 6*).

Figura 6. Restos del cabo enredado en la hélice de estribor y daños en las palas
[Fuente: Bermeo Offshore]

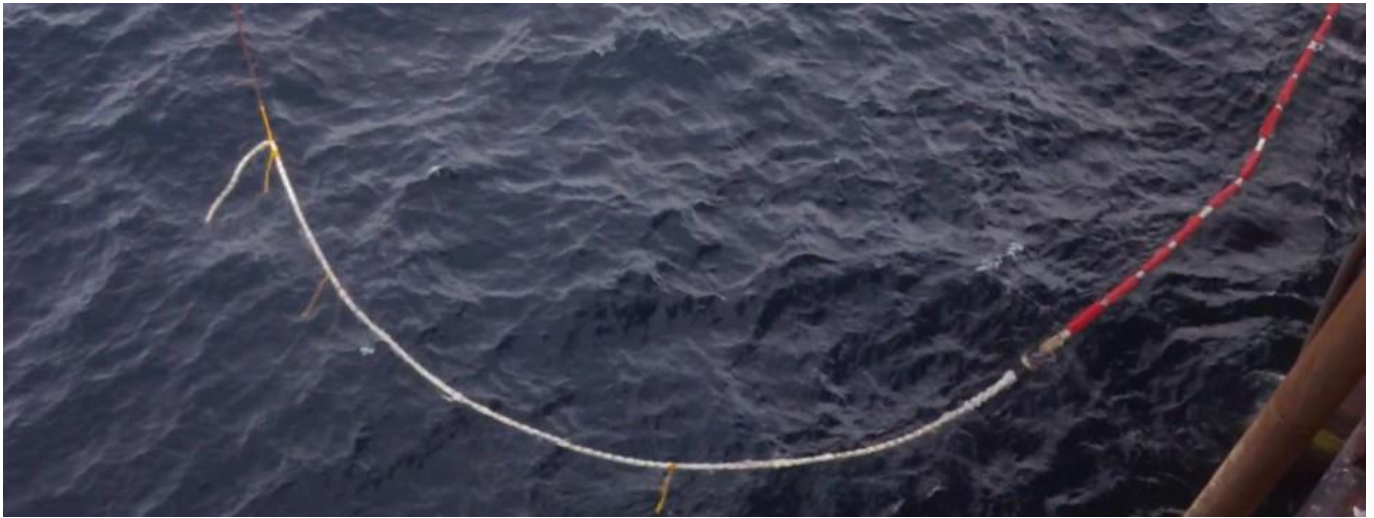
El 8 de abril de 2021, se realizó una prueba de flotabilidad con un cabo del mismo lote que el causante del accidente. El operador del buque no estuvo conforme con el resultado de la prueba (ver *figura 7*) y requirió la instalación de flotadores adicionales en el cabo de sacrificio como condición necesaria para retomar las operaciones, como así se hizo.

**Figura 7. Prueba de flotabilidad de los cabos de sacrificio, el 8 de abril de 2021
[Fuente: ENAGÁS TRANSPORTE]**

Más allá de cuál fuera el peso específico real y a la vista de las declaraciones de los testigos del accidente y las imágenes de la prueba de flotabilidad que se realizó el 8 de abril de 2022, se concluye que el cabo no tenía flotabilidad suficiente y se hundió por acción del oleaje, quedando entre dos aguas.

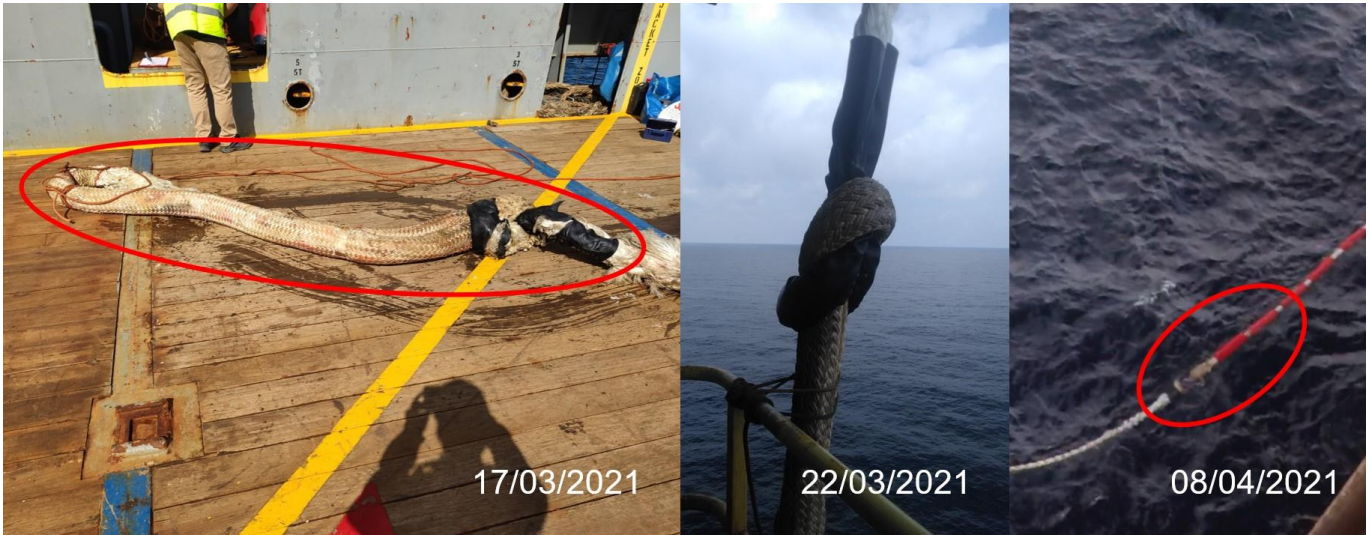
Si se comparan las imágenes de los cabos principal y de sacrificio tomadas los días 17 y 22 de marzo con la del día 8 de abril, en que se realizó la prueba de flotabilidad, se advierte en esta última la presencia de flotadores en los metros finales cabo de sacrificio, concretamente hasta la zona de unión de ambos (ver *figura 8*).

Figura 8. Vista de la zona de unión de los cabos principal y de sacrificio y de la presencia de los flotadores
 [Fuente: Capitanía Marítima de Bilbao, UOPJ de Vizcaya y ENAGÁS TRANSPORTE]

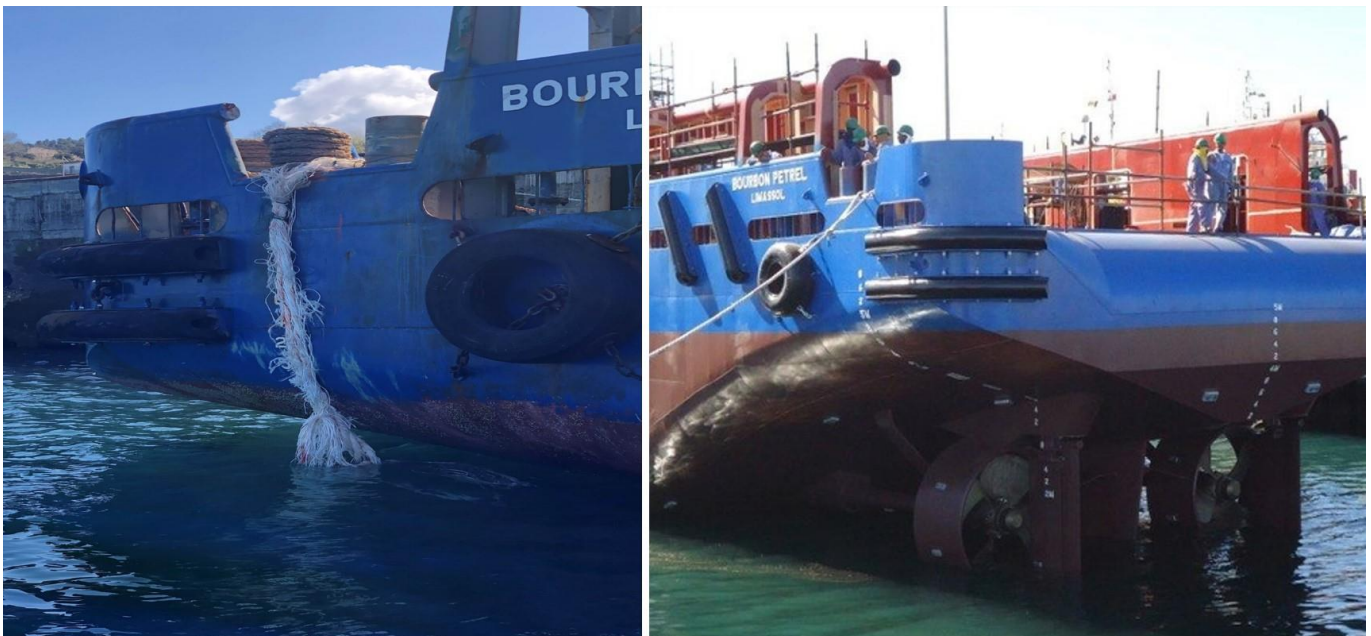
Por último, en la zona de los finos de popa la sección del casco disminuía de forma considerable, lo que sin duda debió favorecer a que el cabo que se estaba hundiendo quedase al alcance de las palas de la hélice. La distancia entre la línea de flotación y el eje de las hélices era unos 2,80 metros (ver figura 9).

Figura 9. Vista de la zona por la que cayó el tripulante (izda.) y de las hélices y los finos de popa (dcha.)
 [Fuente: UOPJ de Vizcaya y autor desconocido]
