INFORME CIAIM-14/2020

Abordaje entre los buques ALBORAN y TRAMES UNO, a 7 millas al norte de la costa de la isla de Gran Canaria, el 8 de noviembre de 2018

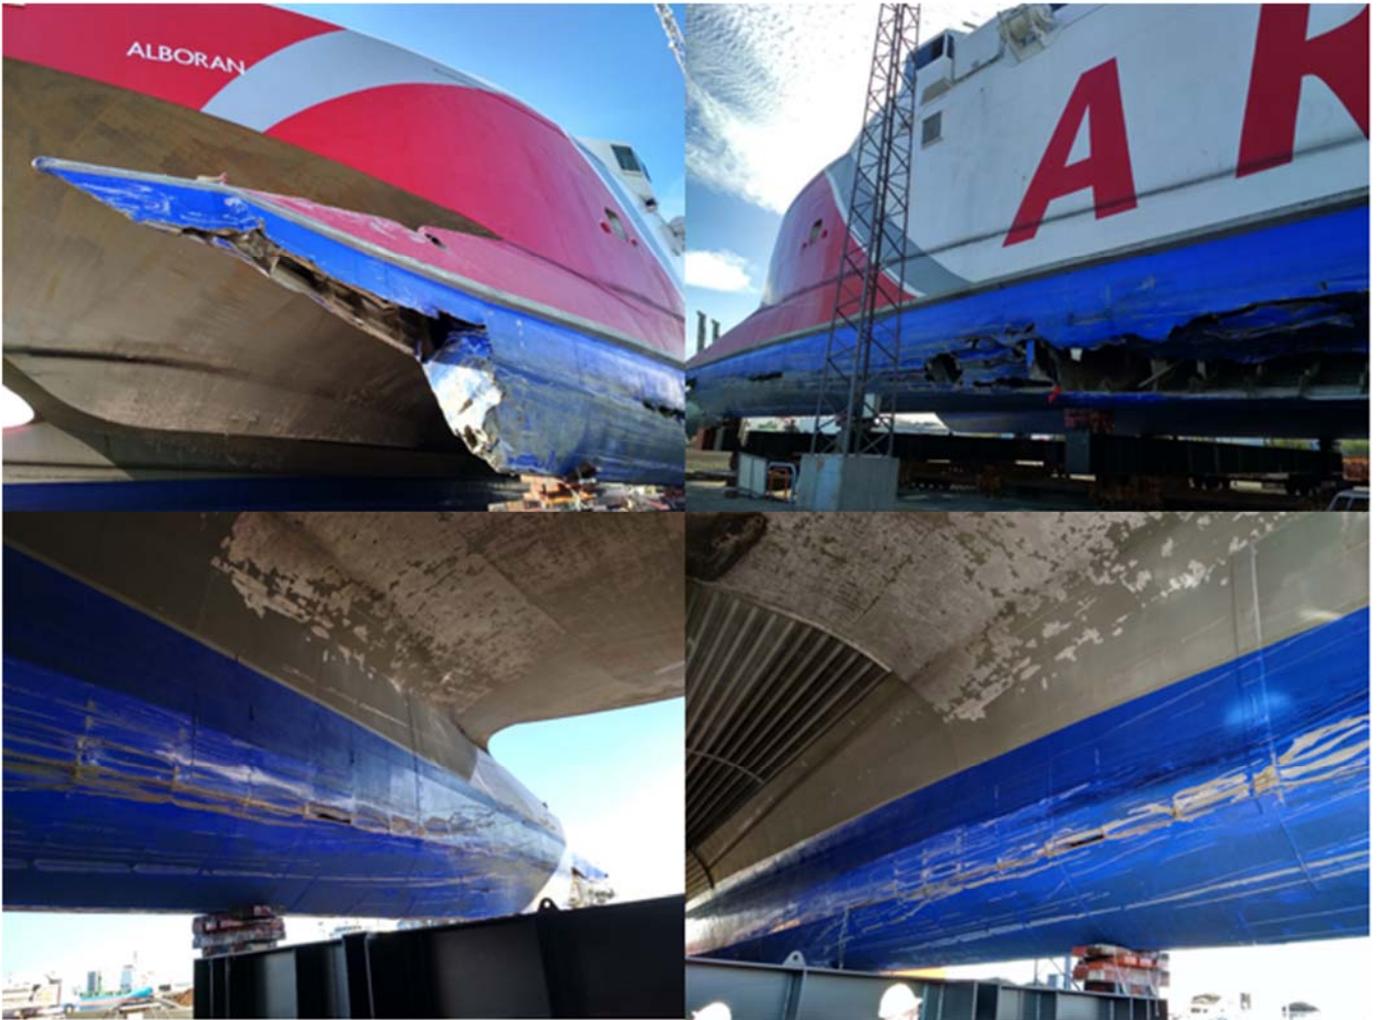
Como consecuencia del accidente, el buque ALBORAN sufrió importantes daños en el patín de babor consistentes en la deformación, rotura y pérdida de planchas y elementos estructurales de aluminio, que afectaron al tanque de pique de proa, los espacios vacíos nº 1, 2, 3 y 4, y el tanque de combustible de proa (ver Figura 6).

Además, se produjo la avería del motor propulsor exterior de babor por la entrada de agua en el circuito de combustible a través de los tanques de combustible.

Figura 6. Daños en el buque ALBORAN

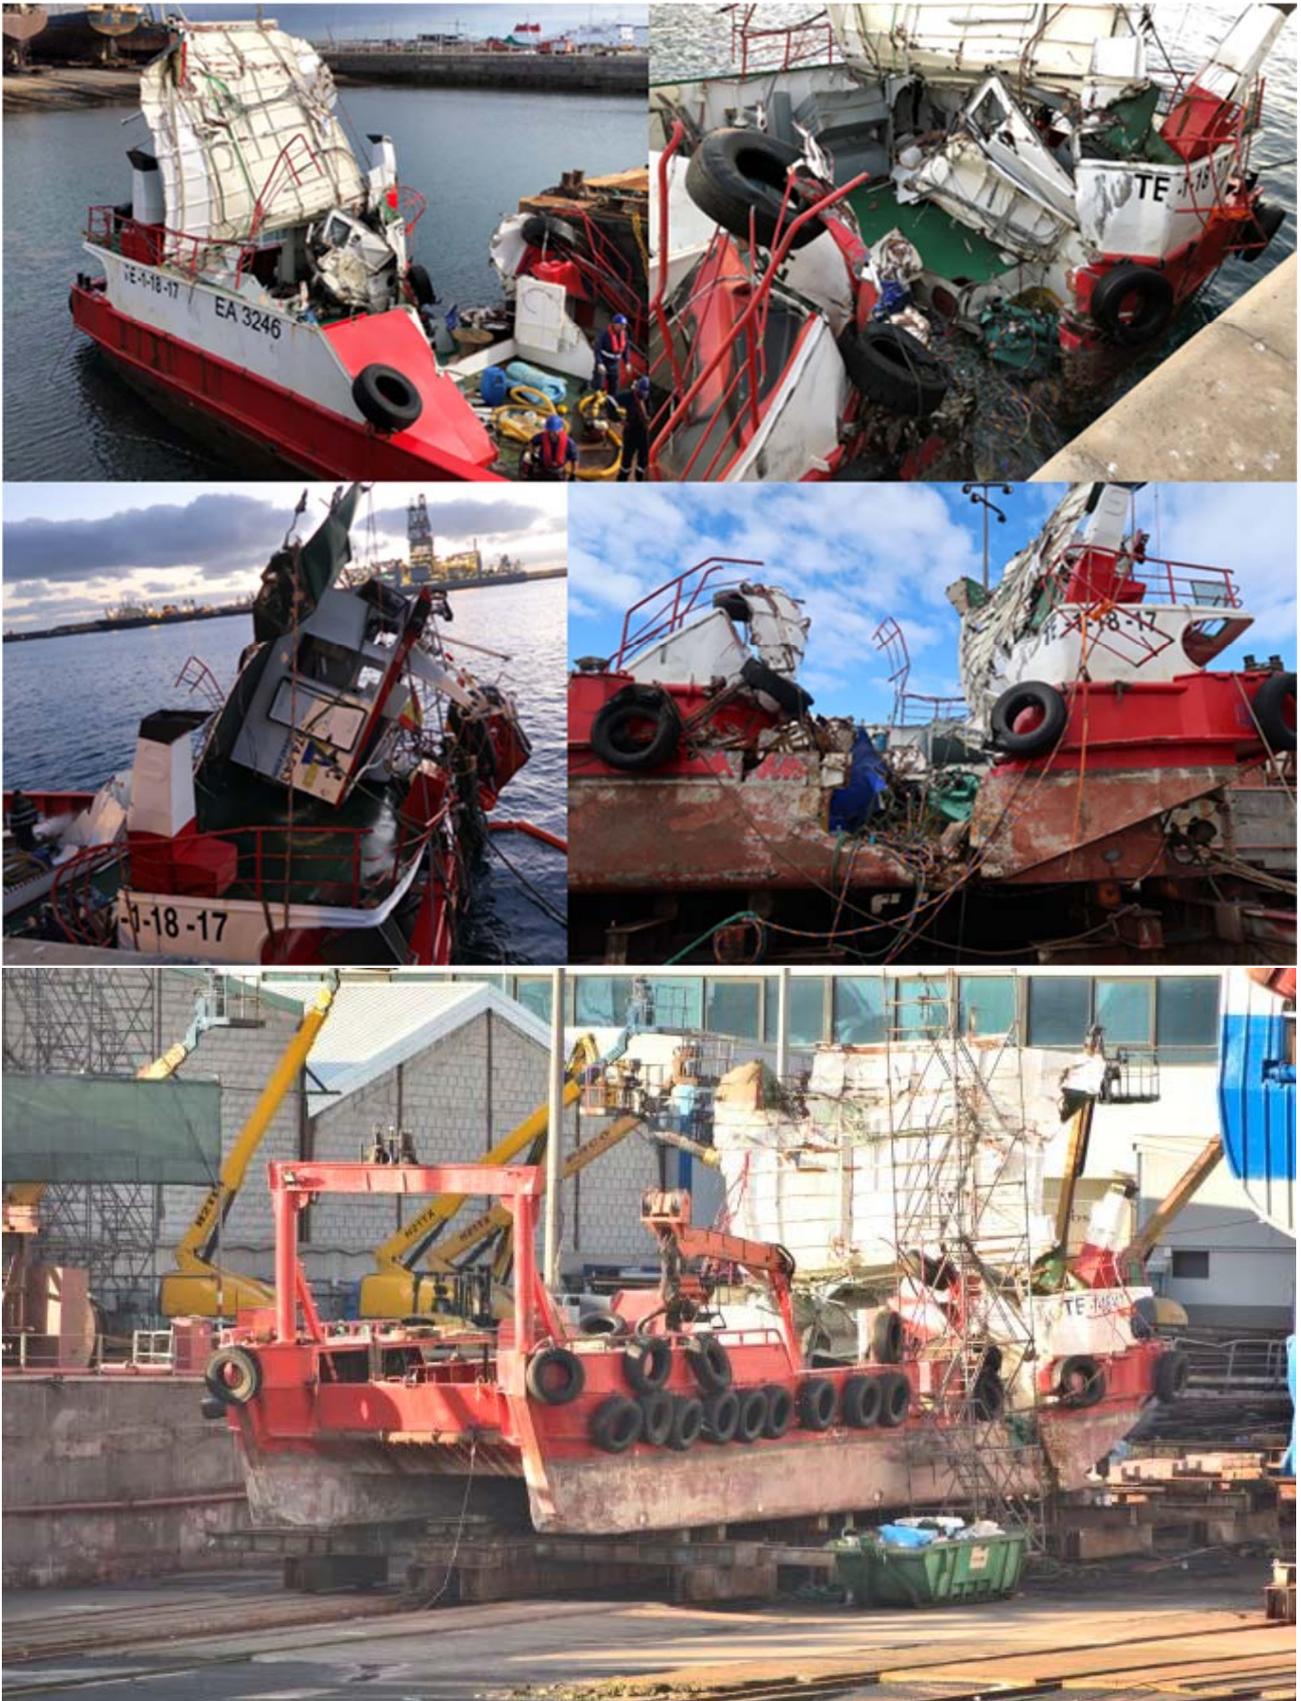
En el caso del buque TRAMES UNO, se produjeron importantes daños en el patín de babor, la cubierta y la superestructura, consistentes en la deformación, rotura y pérdida de planchas y elementos estructurales de acero y del armamento (ver Figura 7).

Además, quedaron inutilizados los sistemas eléctrico e hidráulico en general, los motores del sistema de propulsión y los equipos de ayuda a la navegación y de comunicaciones.

Figura 7. Arriba, daños en el buque TRAMES UNO. Abajo, en dique seco para reparación

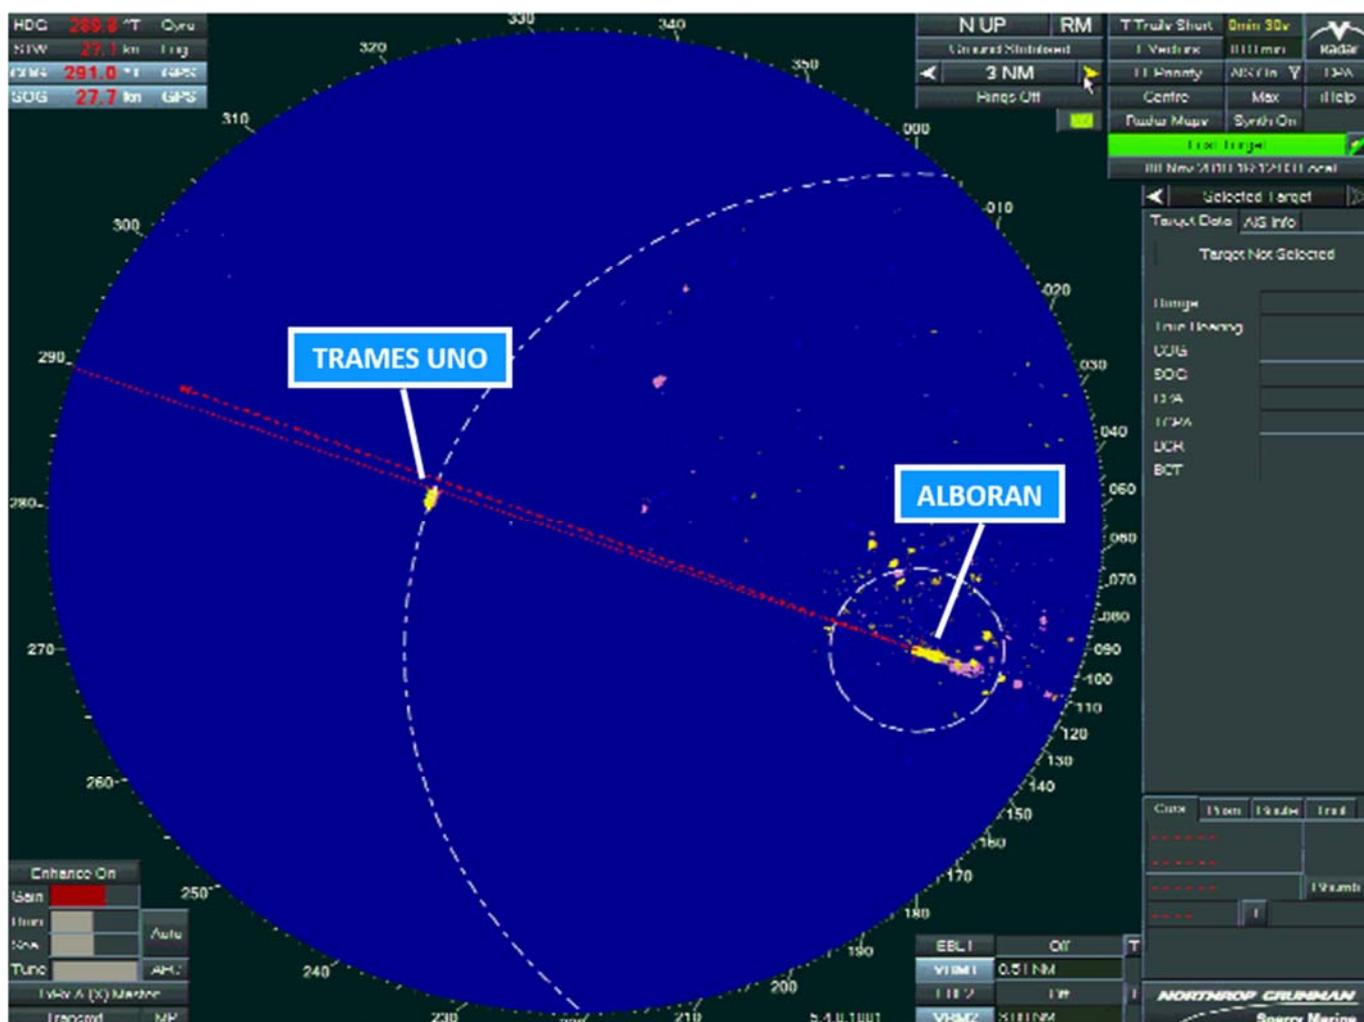
Figura 8. Captura de pantalla del radar⁵ situado frente al puesto del capitán, a las 16:12:03 horas (fuente: RDT⁶ del buque ALBORAN)

Desde que el capitán realizó el cambio de escala de presentación en la pantalla del radar que tenía en su puesto de gobierno, hasta que se produjo el abordaje, transcurrieron ocho minutos sin que realizara una comprobación visual de la situación del tráfico marítimo en la zona y se percatara de la presencia del buque TRAMES UNO por la proa, que debía de ser visible a simple vista o cuanto menos con la ayuda de los prismáticos, en unas condiciones de visibilidad favorables.

Tampoco se percató de la presencia del eco del blanco en la pantalla del radar situada frente a él, ni en la situada frente al puesto del primer oficial de puente, que estaba en funcionamiento con una escala de presentación de 6 millas desde el inicio de la maniobra de salida del puerto de Las Palmas de Gran Canaria.

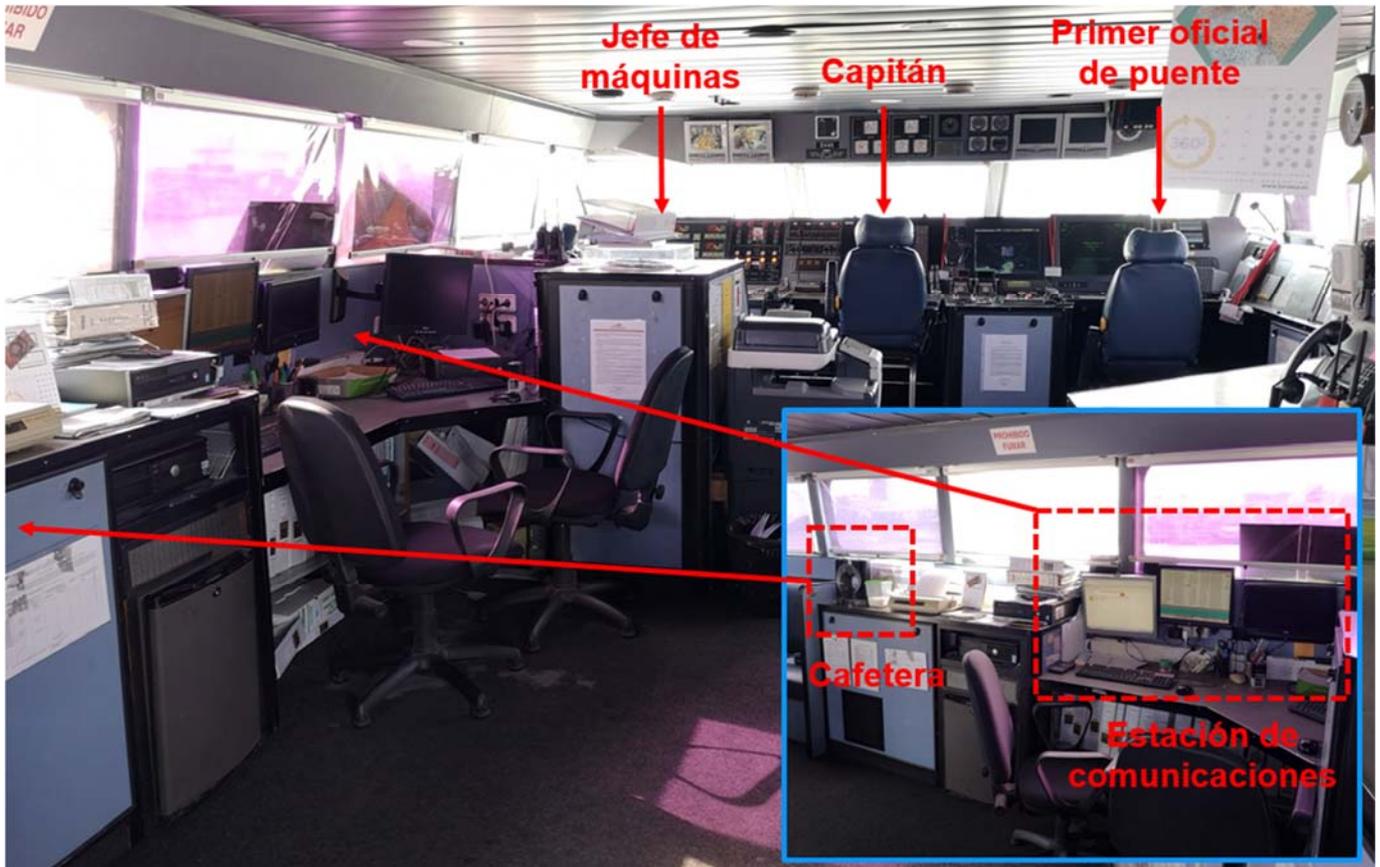
Figura 9. Vista del puente de navegación del buque ALBORAN

Poco después, sin que haya podido determinarse el momento exacto, el capitán se levantó de su asiento del puesto de gobierno y se dirigió a la zona de la estación de comunicaciones. Una vez allí, estuvo haciendo varias observaciones al primer oficial de puente sobre el contenido del correo electrónico para la compañía y, a las 16:18 horas, se preparó un café en una cafetera que había en la zona de popa-babor del puente de navegación (ver Figura 9).

La vista que pudiera tener el capitán del horizonte y del tráfico marítimo a proa del buque, desde la estación de comunicaciones y a través de las ventanas delanteras del puente de navegación, debía ser reducida por la distancia y disposición de esas ventanas con respecto a la estación de comunicaciones. En el caso del primer oficial de puente, que estaba sentado en la estación de comunicaciones, la vista era completamente nula.

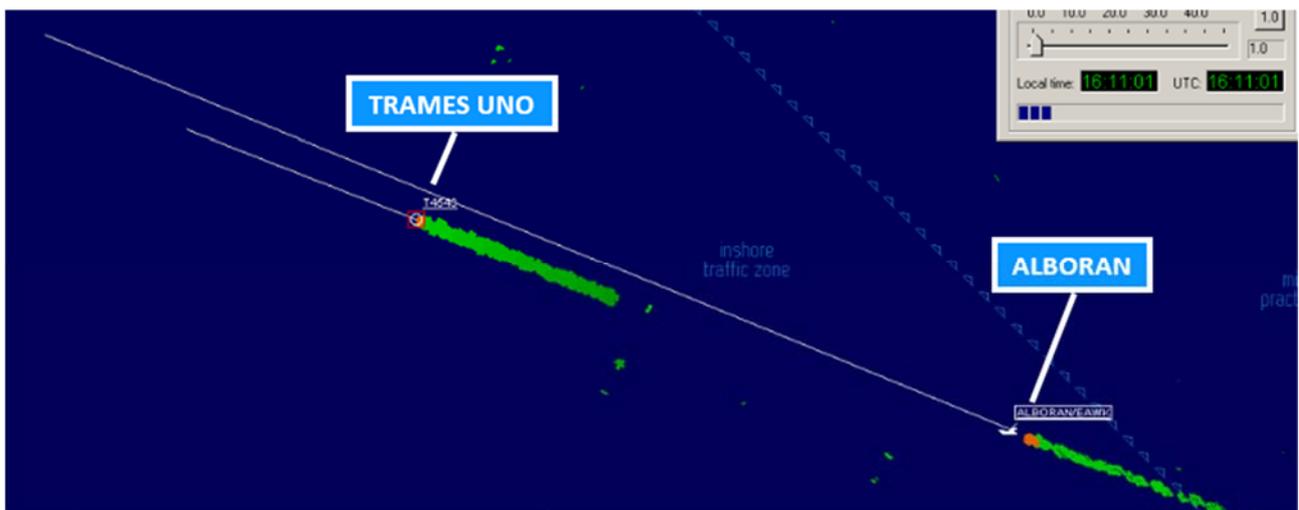
Figura 10. Captura de pantalla del SIVCE⁹ del CCS Las Palmas, que superpone la imagen del radar y los datos del sistema APRA¹⁰ y del SIA¹¹, con la situación de los buques a las 16:22:01 horas

Cuando el patrón y el jefe de máquinas del buque TRAMES UNO observaron por su popa al buque ALBORAN, no les resultó extraño porque sabían que cubría la línea entre los puertos de Las Palmas de Gran Canaria y el de Santa Cruz de Tenerife. Si bien navegaba con un rumbo muy próximo al que ellos realizaban, supusieron que les adelantaría por estribor ya que podían ver su costado de babor, como puede apreciarse en la información del registrador de datos de la travesía del buque ALBORAN y la registrada por el CCS Las Palmas (ver Figura 10).
