COMISIÓN PERMANENTE DE
INVESTIGACIÓN DE ACCIDENTES
E INCIDENTES MARÍTIMOS

INFORME CIAIM-14/2021

Enganche con la red y caída al mar de un marinero a bordo del pesquero
NOVO CRISTO DA LAXE al sur de la isla de Ons (Pontevedra), el 22 de
octubre de 2019

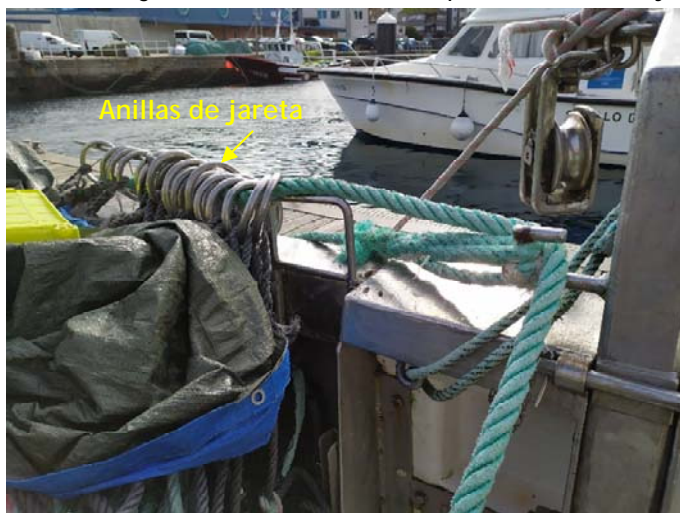
Figura 5. Zona del accidente

En la maniobra de largado del arte, uno de los marineros se situaba en el costado de babor, a proa del arte que se estaba largando, separado de él por medio de una pana, para vigilar la salida de las anillas de la jareta y contar su número. Ya se había largado prácticamente todo el arte, quedando entre 4 y 5 anillas por salir. El pesquero estaba virando para cerrar el círculo, cuando el marinero que contaba las anillas pisó dentro de la encajonada de la red. Según varias declaraciones, un repentino balance hizo que el marinero levantara el pie, a la vez que se inclinaba hacia popa. La punta de la bota se le enredó con un cabo del arte. El marinero fue arrastrado hacia popa de la embarcación, provocando que su pie derecho quedara enganchado en el pie de gallo de una de las

anillas. Antes de caer al agua se golpeó fuertemente la cabeza contra la amurada.

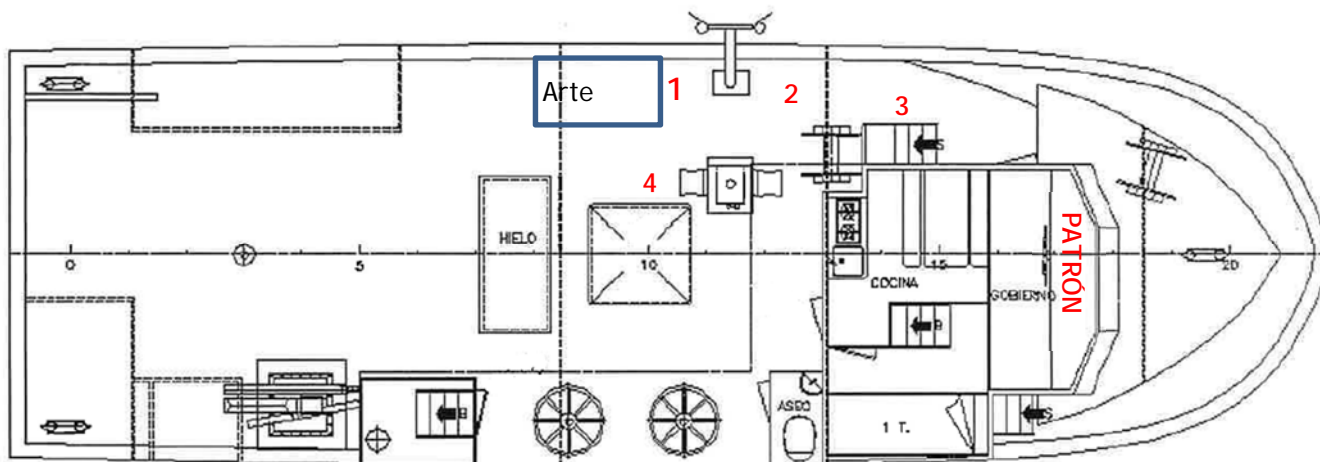
Figura 8. Posición de los tripulantes durante la maniobra de largado

Uno de los marineros, el situado en la posición 1, lanzó la boya con luces, con la que se baliza el extremo de proa de la red, lo que desencadenó la salida del arte de pesca por el costado de babor arrastrando las anillas de jareta estibadas en la lanzadera o cañón, que es una barra de acero dispuesta para tal fin. Dicho marinero también era el encargado de contar las anillas según salían y vigilaba que la jareta fuera largándose de manera correcta. Una pana situada a popa de su posición, trataba de impedir el acceso a la zona donde se encontraba estibado el arte, llegándole aproximadamente a la altura de la rodilla, unos 50 cm.

Otro marinero situado a proa de este, posición 2, repetía el número de anillas largadas y supervisaba que el arte saliera de manera ordenada.

Otro marinero próximo a la puerta del puente, posición 3, repetía el número de anillas largadas para que el patrón lo escuchara y ajustara la curva de evolución del barco para cerrar el círculo formado por la red al largar el arte en su totalidad.

Otro de los marineros, posición 4, se situaba en el carretel para ir frenando el arte y que este saliera de manera ordenada.

Ya se había largado prácticamente todo el arte, quedando unas 4 anillas por salir y el círculo realizado con el arte a punto de finalizarse, cuando el marinero más cercano a las anillas que se estaban largando, pasó el pie por encima de la pana, que le llegaba a la altura de la rodilla. De acuerdo con varias declaraciones, perdió el equilibrio por un balance repentino del buque. La altura de la pana no fue suficiente para proporcionarle una verdadera protección. La pierna del tripulante quedó dentro de la zona de peligro y aunque según las declaraciones no llegó a apoyar el pie, fue suficiente para que el cabo que estaba saliendo "hiciera una coca" y atrapara la punta de su bota. El marinero que se encontraba más próximo a él, fue el que dio la voz de alarma.

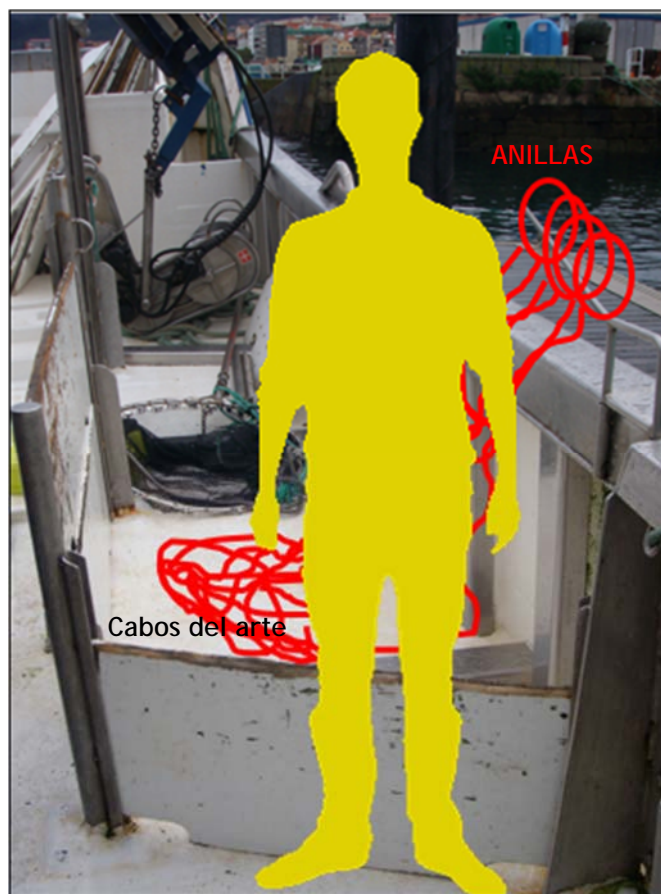
Figura 9. Posición del marinero accidentado con respecto al arte en el momento del accidente

El arte salía a unos 3 m/s de acuerdo con la velocidad de la embarcación. El marinero fue arrastrado rápidamente por toda la cubierta y su pie derecho se enganchó firmemente con el pie de gallo de una de las anillas, la tercera del final. Antes de caer al mar, se golpeó fuertemente la cabeza contra la amurada. La rapidez con la que ocurrieron los acontecimientos hicieron imposible que el marinero pudiera zafarse o que los compañeros pudieran prestarle ayuda.

La caída al mar del tripulante fue ocasionada por el repentino atrapamiento de la punta de su bota por el arte que se estaba largando, al pasar el pie por encima de la pana, de altura insuficiente, que le separaba del arte.
