COMISIÓN PERMANENTE DE
INVESTIGACIÓN DE ACCIDENTES
E INCIDENTES MARÍTIMOS

INFORME CIAIM-14/2022

Pérdida de control y embarrancada de la embarcación de pesca LOS CHANES en la Playa de la Galera (Almería), el 1 de octubre de 2021

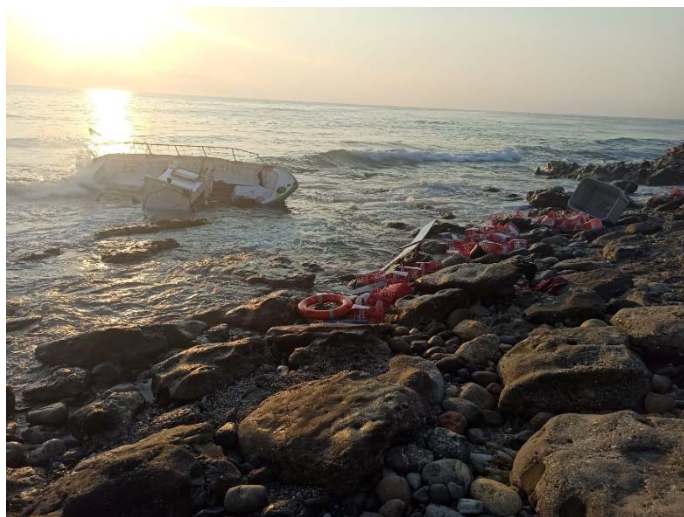
Figura 4. Zona del accidente (Playa de la Galera)

Debido a las condiciones meteorológicas reinantes en ese momento (oleaje de levante), la embarcación derivó rápidamente hacia la costa, donde embarrancó cerca de la playa de la Galera. Los dos tripulantes que iban a bordo consiguieron alcanzar la playa.

A las 6:47 horas la Guardia Civil informó al CCS Almería que acababan de localizar la embarcación encallada y dañada en las rocas y que ya no había nadie en la zona.

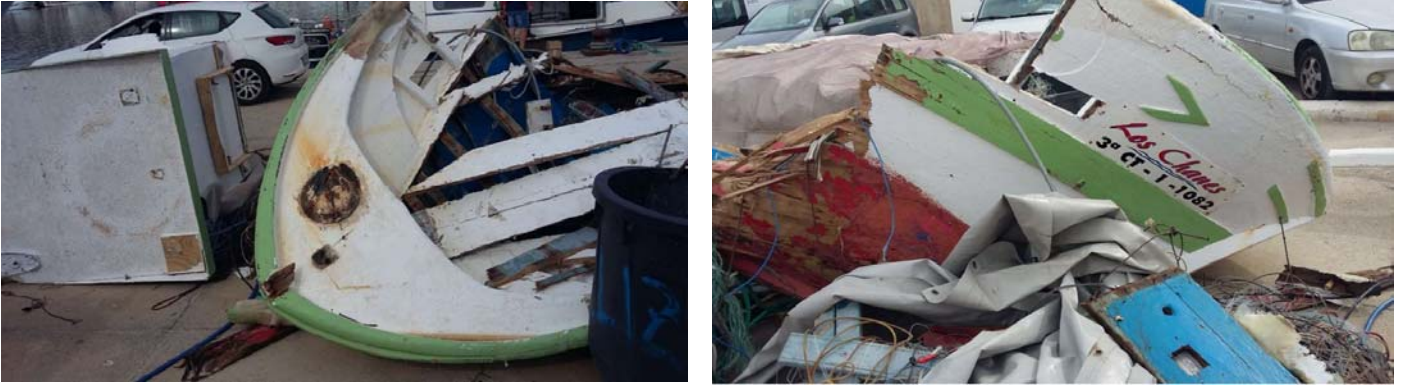
Figura 5. Restos recuperados de la embarcación, fotografías tomadas por la inspección de la CM Almería.

Inspectores de la Capitanía Marítima de Almería acudieron el día 4 de octubre de 2021 a inspeccionar algunos de los restos de la embarcación recuperados (ver Figura 5) que aún no habían sido removidos del puerto, destacando en su informe de inspección los siguientes hechos:

- Puede apreciarse la estructura del puente totalmente separada de la embarcación
- En la proa puede verse el nombre y bajo el mismo la matrícula.
- No se encuentra el motor junto al resto de la embarcación.
- Resto de la estructura completamente destruida.
