INFORME CIAIM-14/2023

Inundación y posterior hundimiento del pesquero ANDIÑO TXIKI a media milla al N de punta Atalayas (Asturias), el 29 de octubre de 2021

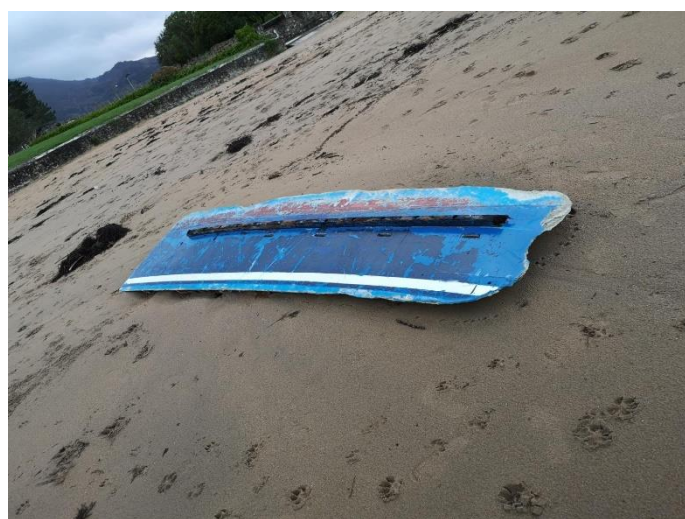
Figura 5. Restos E/P ANDIÑO TXIKI

La E/P ANDIÑO TXIKI fue perdiendo flotabilidad paulatinamente al inundarse todos sus compartimentos bajo la cubierta principal. Las artes de pesca se desplazaron provocándole una escora permanente a estribor, hasta que finalmente se hundió. La embarcación no se recuperó.

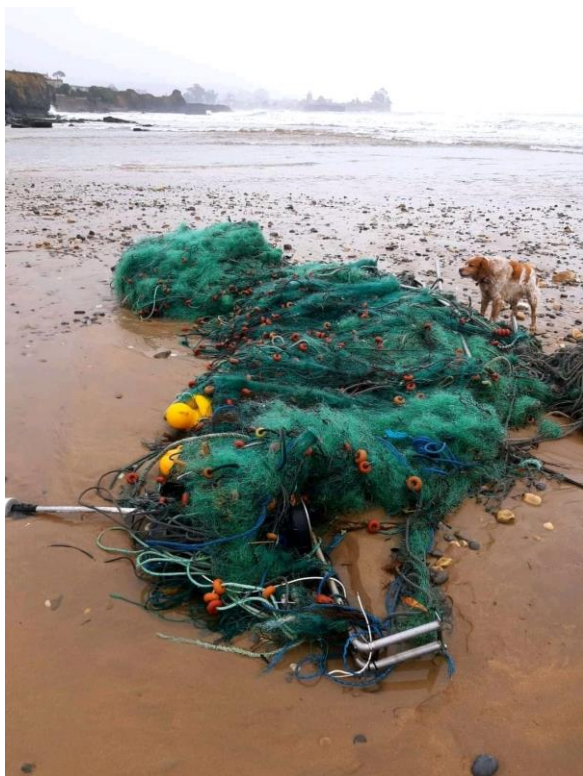
Figura 6. Restos E/P ANDIÑO TXIKI

Según el patrón, se habían practicado en los mamparos transversales bajo cubierta unos orificios para pasar unas mangueras, lo que permitía el paso del agua entre los compartimentos. De hecho, pudo observar como el agua pasaba de un compartimento a otro durante la inundación.

La cámara de máquinas estaba delimitada por dos mamparos que originalmente habían sido estancos. De haberse mantenido la integridad de ambos mamparos, es posible que la embarcación hubiera mantenido flotabilidad suficiente para evitar su hundimiento.

También existían antecedentes de falta de estanqueidad en las tapas de escotilla sobre cubierta. Por último, no se conservó la estanqueidad de la cámara de máquinas, accesible desde el puente, cerrando la puerta de la caseta del puente.

No realizar orificios en mamparos estancos sin la autorización de la Capitanía Marítima correspondiente, para que los mismos puedan seguir manteniendo la estanqueidad.

Mantener cerradas todas las escotillas y tambuchos de bajada a los espacios bajo cubierta principal, especialmente cuando se navegue en condiciones meteorológicas y marítimas que no son propicias.
