INFORME CIAIM-15/2018

Investigación del embarrancamiento del pesquero BERRIZ PATXIKU en las proximidades de Punta Pikatxia (Guipúzcoa), el día 25 de septiembre de 2017

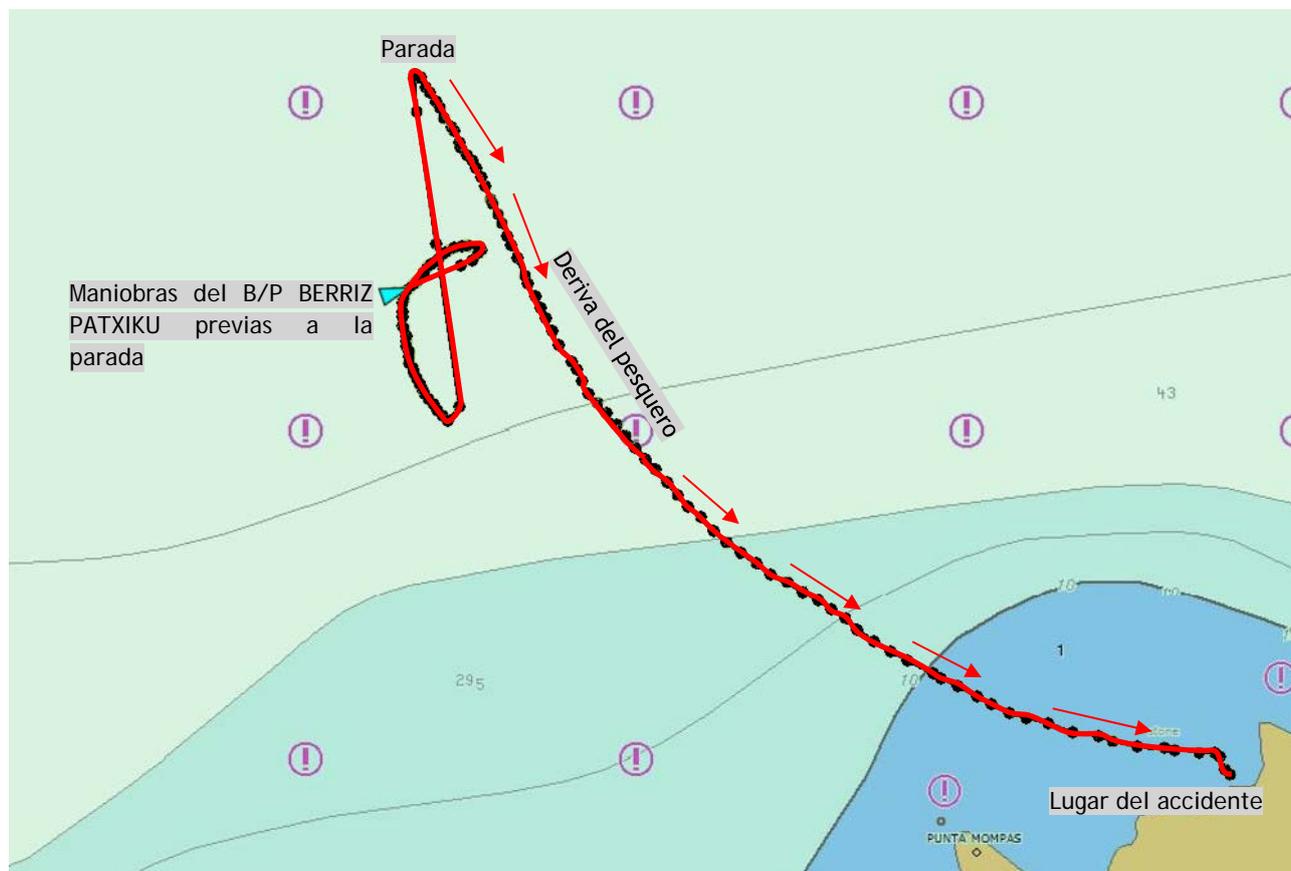
Figura 4. Maniobras del B/P BERRIZ PATXIKU y posterior deriva hasta zona de varada

El barco paró máquina a 1,5 millas de la costa, sobre las 23:00 horas. A esa hora empezó a abatir hacia la costa hasta que se produjo el embarrancamiento, a las 01:35 horas. En este periodo de tiempo, de acuerdo al informe meteorológico disponible, se registró un aumento brusco del viento en la zona con dirección WNW, causa principal del abatimiento del buque hacia la costa.

La tripulación no tuvo conocimiento de este abatimiento hasta que el buque se encontraba prácticamente en la rompiente, debido al sonido producido por las olas, cuando ya era demasiado tarde para evitar el embarrancamiento.

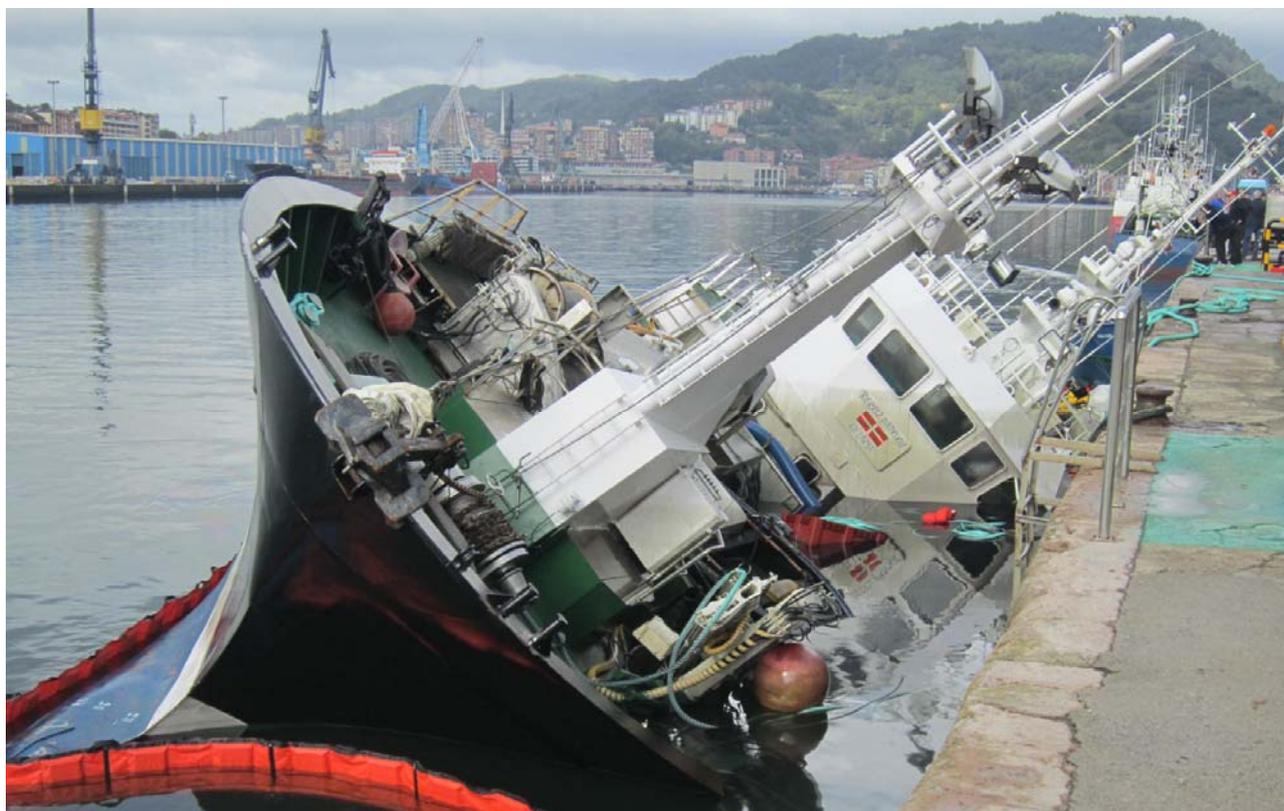
Figura 5. El B/P BERRIZ PATXIKU amarrado en el muelle Donibane

Debido a las condiciones de marea a esas horas en Pasajes, el B/P BERRIZ PATXIKU no pudo ser sacado del agua con el carro de varada, por lo que el B/P KANTAUARI cesó el remolque frente al muelle Donibane. En este muelle quedó amarrado después de ser empujado por el remolcador FACAL 19, maniobra con la que aumentó la escora (a babor) que ya tenía el B/P BERRIZ PATXIKU.

Toda la tripulación del B/P BERRIZ PATXIKU desembarcó en el muelle Donibane a las 02:45 horas. El remolcador FACAL 19 quedó amarrado a popa del pesquero, que ya tenía sumergida la aleta de babor. No fue posible achicar el agua embarcada con la bomba del remolcador porque ésta no funcionaba. Tampoco fue posible achicar con la bomba de los bomberos por ser las condiciones de acceso al buque poco seguras cuando éstos llegaron al puerto.

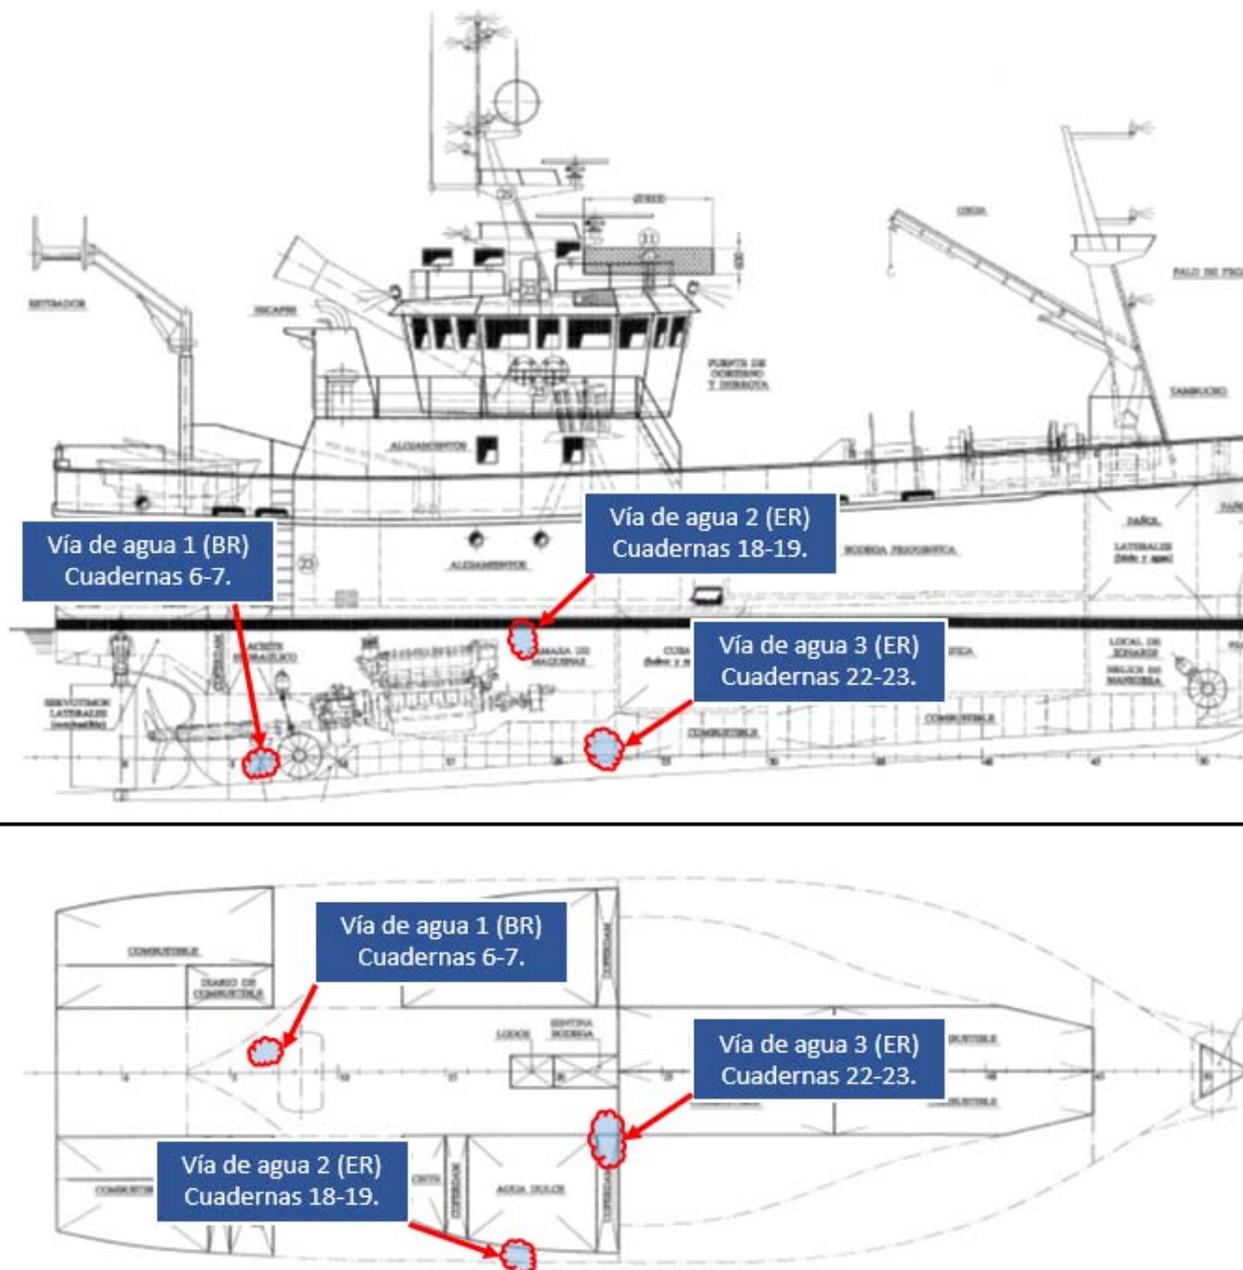
Figura 6. Localización de las vías de agua del B/P BERRIZ PATXIKU

La vía de agua principal afectó a un espacio de separación (cofferdam) localizado en el doble fondo del buque, entre un tanque de combustible y un tanque de agua dulce. Dicho espacio tenía un registro que estaba abierto, lo cual contribuyó a que la inundación progresara. Dicha vía de agua se identifica en la Figura 6 como la vía de agua 3 y con la mayor de las vías de aguas reportada en el informe de situación.

El hecho de mantener abierto el registro del cofferdam constituye un error humano que contribuyó a la inundación incontrolada de la cámara de máquinas y posterior hundimiento del buque.

La vía de agua 1 de la Figura 6 se corresponde con la vía de agua menor reportada en el informe de situación, a babor de crujía.

La vía de agua 2 de la Figura 6 estaba localizada cerca de la flotación, lo que pone de manifiesto de que el bajo estaba casi al nivel del agua sin salir a superficie, ya que no se produjeron daños en la obra muerta. Esta vía no estaba reportada en el informe de situación, si bien, al estar el buque escorado a babor, no fue necesario realizar reparación alguna a fin de adrizar el buque antes de llevarlo a varadero.

- Ser conscientes de la necesidad de una buena planificación del viaje, incluyendo la consulta y análisis de las previsiones meteorológicas en las zonas en las que van a navegar.
- Ser conscientes de que los registros de los espacios cerrados deben permanecer cerrados, para evitar mezclas no deseadas de líquidos, y a la vez ejercer de barrera en caso de rotura de casco a la altura del cofferdam, o reserva de flotabilidad en caso de inundación ajena al cofferdam.
- Ser conscientes del riesgo de parar el buque sin elementos de retención tales como anclas flotantes. Este procedimiento es habitual en los pesqueros de cerco, para atraer pescado a la luz de los focos de la cubierta.
- Ser consciente de la importancia de establecer unos turnos de guardia de navegación correctos, tanto en número de personas encargadas como en la titulación de éstas.

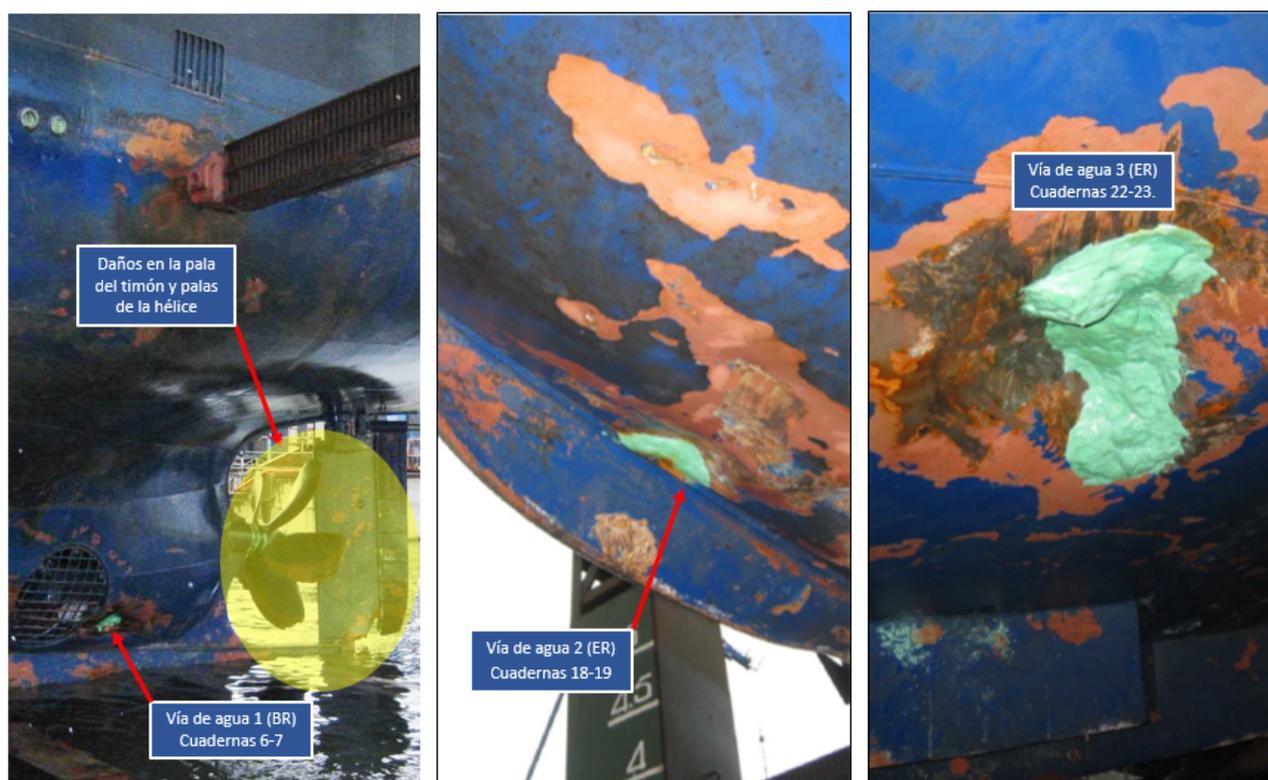
Figura 7. Detalles de las vías de agua del B/P BERRIZ PATXIKU

- Una vía de agua de dimensiones aproximadas 300 x 300 mm, localizada a babor
- Una vía de agua de dimensiones aproximadas 500 x 500 mm, localizada a estribor

Una vez puesto en seco, se comprobaron los daños en la obra viva del buque, que incluían una tercera vía de agua, roturas parciales de las palas de la hélice y del timón, así como daños en la mecha del mismo.
