## INFORME CIAIM-15/2019

Inundación y vuelco de la embarcación pesquera LA FLECHERA a 12 millas al norte de Santoña (Cantabria), el 10 de agosto de 2018

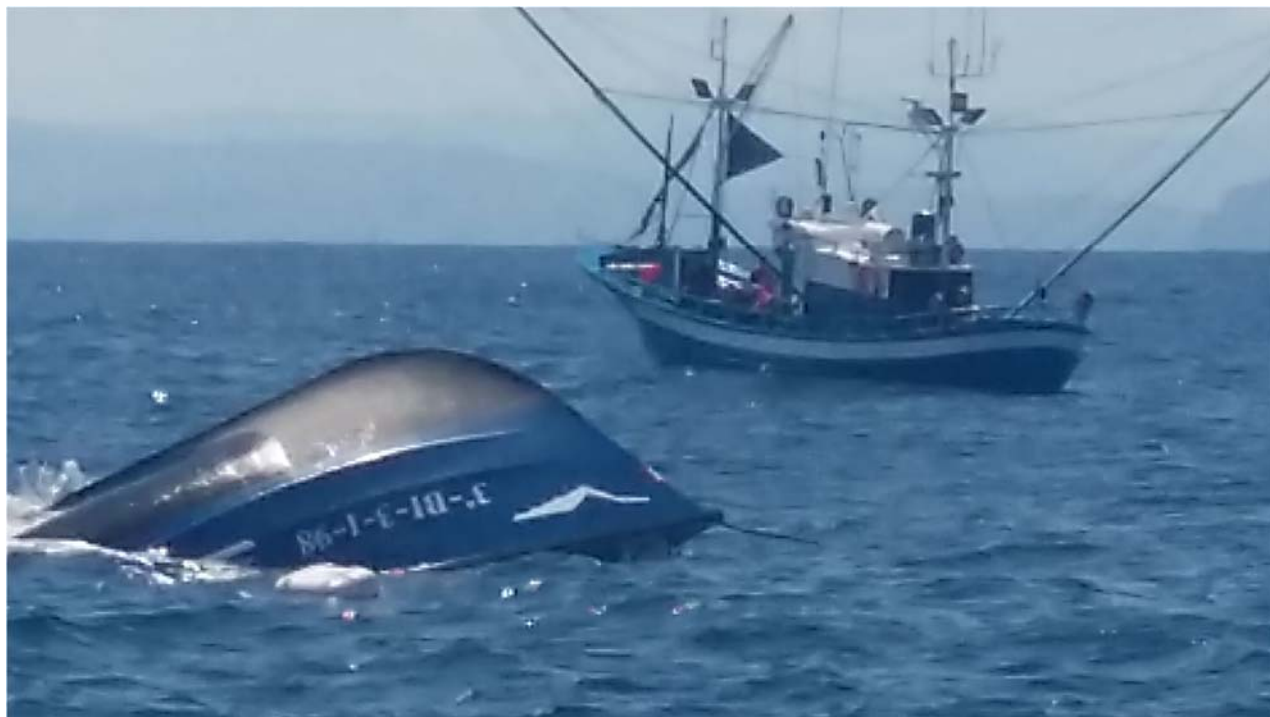
Figura 4. La embarcación LA FLECHERA momentos después del accidente

Pocos minutos después, LA FLECHERA se escoró a estribor, perdió la estabilidad y terminó dando la vuelta, quedando quilla al sol y semihundida, velando la proa de la embarcación (ver Figura 4).

El pesquero LA FLECHERA perdió su estabilidad por el efecto de la superficie libre del agua embarcada y dio la vuelta, dando lugar a la inundación de la bodega y el sollado. A pesar de ello, la embarcación se mantuvo en la superficie por su flotabilidad intrínseca (ver apartado 4.1.1).

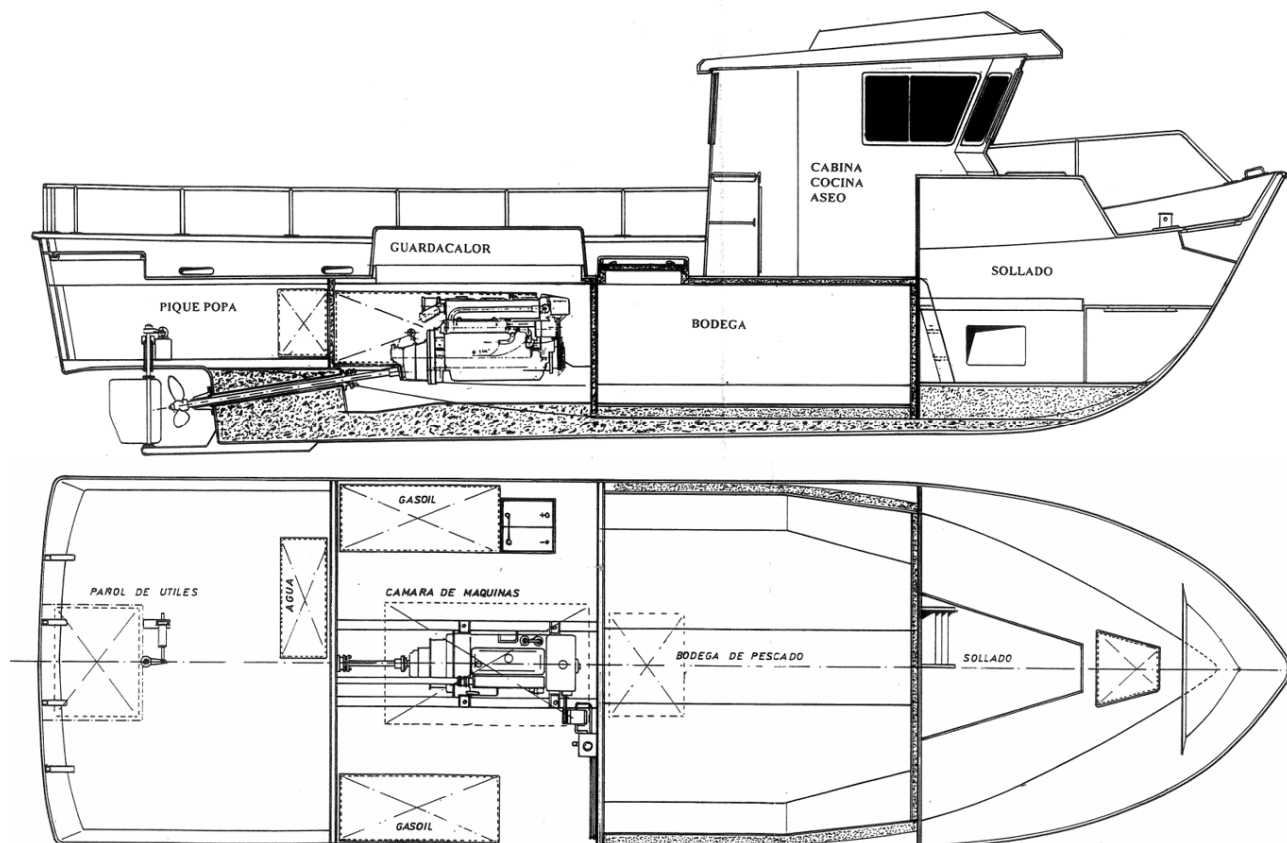
Figura 5. Plano de disposición general de LA FLECHERA

De acuerdo al plano de disposición general incluido en el proyecto de la embarcación (ver figura 5), la única construcción sobre cubierta era el puente de gobierno, que estaba situado a proa de la embarcación.

El hielo se almacenaba en la bodega y, para evacuar el agua producto del deshielo, un conducto conectaba la bodega con la sentina del compartimento del motor atravesando el mamparo de división de ambos compartimentos.

Como se puede ver en las secciones de cámara de máquinas y del sollado, el espacio entre los suelos y el casco estaba relleno de espuma de poliuretano. La embarcación también tenía un pique de proa (ver Figura 5) que, de acuerdo al proyecto de construcción, también estaba relleno de este material. Debido a la baja densidad de la espuma de poliuretano, estos espacios podrían considerarse como cámaras a lo largo de toda la embarcación, que le dieron la flotabilidad intrínseca que impidió que se hundiera al dar la vuelta.

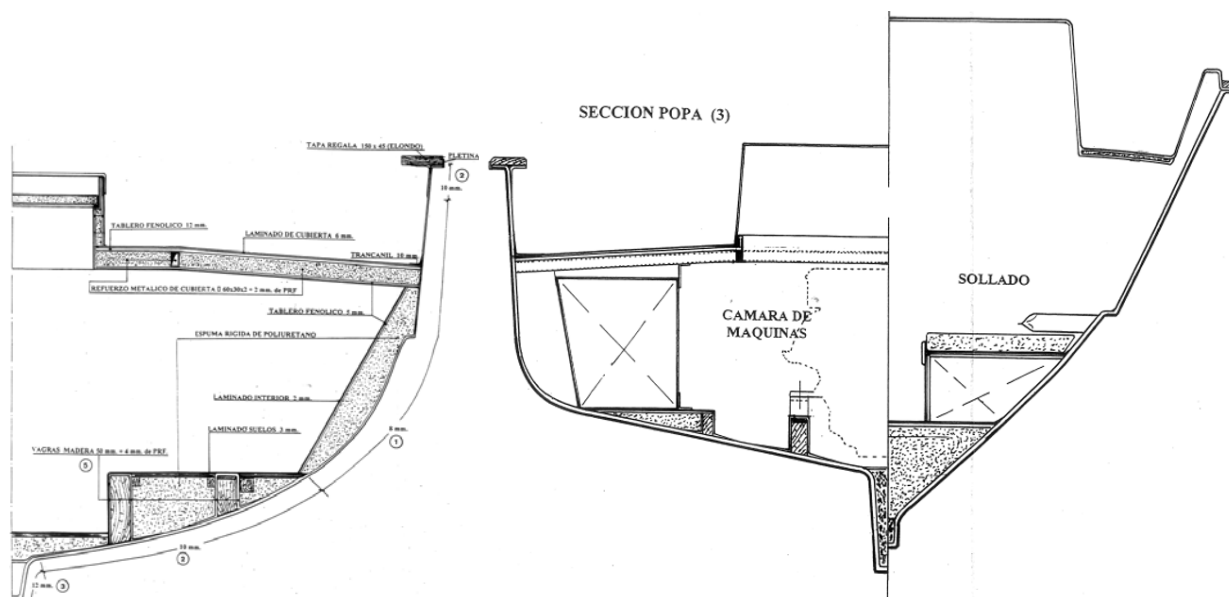
Figura 6. Cuaderna maestra y secciones en cámara de máquinas y en el sollado de LA FLECHERA

La embarcación tenía cuatro vagras longitudinales continuas de madera (ver Figura 6) simétricas respecto a crujía que, aparte de ser elementos estructurales principales de la embarcación, sostenían el plan inferior de todos los compartimentos (ver figura 5). El plan de los espacios interiores era laminado de fibra de vidrio.

La bodega estaba delimitada por paneles tipo sándwich, con panel fenólico en el núcleo y laminado con fibra de vidrio por ambas caras. El espacio entre los elementos que delimitaban la bodega (mamparos, plan y techos) y los que daban estanqueidad a la embarcación (casco y cubierta) estaba relleno de espuma rígida de poliuretano.

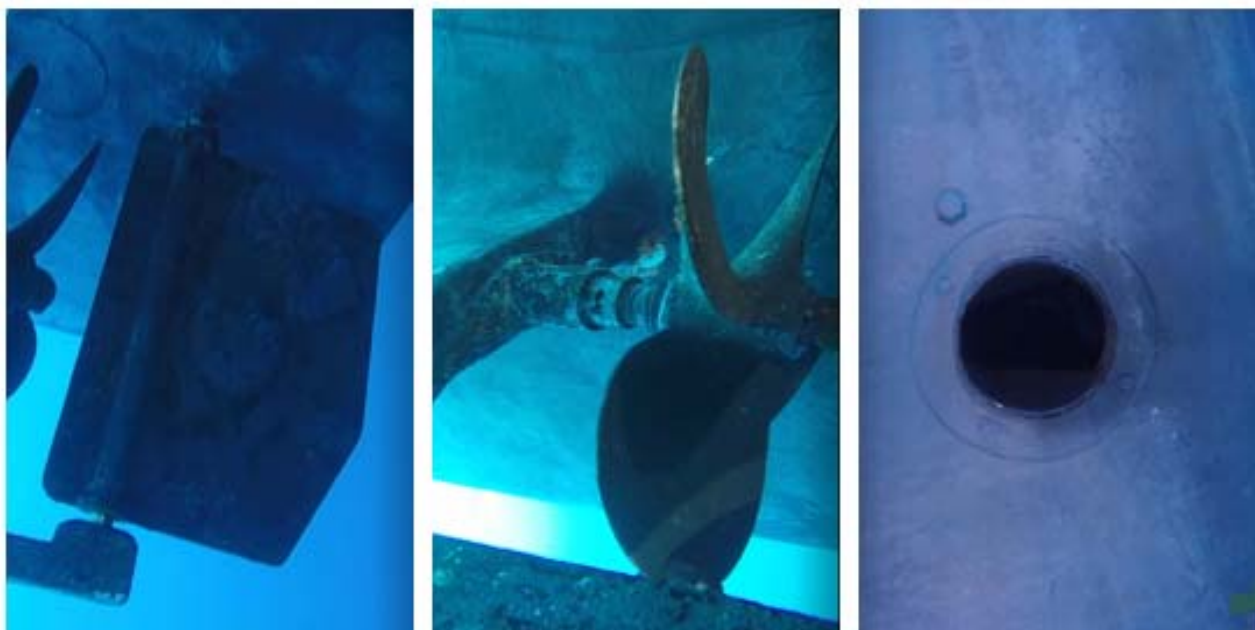
Figura 7. Timón, hélice y escape húmedo de la embarcación LA FLECHERA

El pesquero LA FLECHERA estaba propulsado por una sola hélice (ver Figura 7), con bocina refrigerada por agua de mar que entraba mediante el ajuste del prensaestopas, tenía un casquillo de bronce naval y goma, empaquetadura y prensaestopas.

El timón era soportado (ver Figura 7) y estaba accionado por un servo hidráulico instalado en el pañol de popa.

El patrón ajustaba y engrasaba el servo con cierta frecuencia porque necesitaba que el sistema estuviera perfectas condiciones para el correcto funcionamiento del piloto automático. Cada vez que realizaba estas operaciones, revisaba el estado del escape húmedo, no habiendo observado nunca corrosión en el escape.

En el mismo vídeo se puede observar que el timón, la mecha del timón, la hélice, el eje del timón, la bocina y el escape húmedo no presentaban daños visibles. Con el visionado de la grabación no es posible obtener indicios de que alguno de estos elementos fuera el origen de la entrada de agua a los espacios interiores de la embarcación.
