INFORME CIAIM-16/2018

Accidente operacional con resultado de un fallecido a bordo del pesquero HIMAJO PRIMERO, en los alrededores de las Islas Sisargas (A Coruña), el 27 de septiembre de 2016

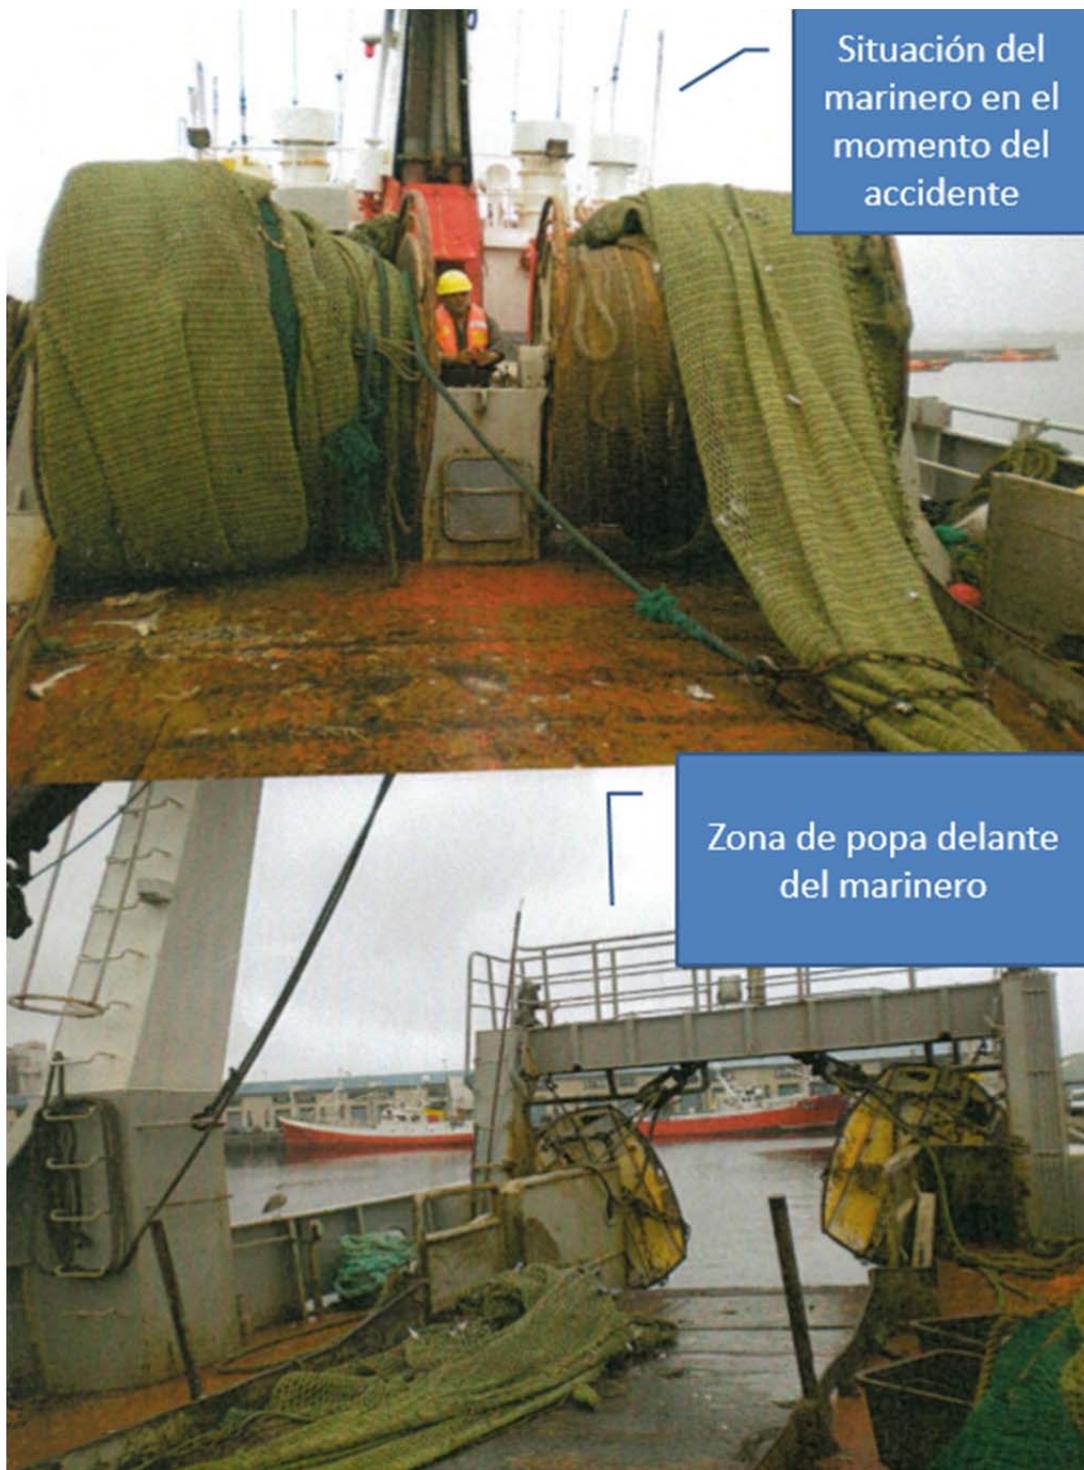
Con la red ya sobre la cubierta, el marinero que estaba a los mandos de los carreteles de estiba (ver figura 3) paró el de estribor, que era el único que estaban utilizando. Como el saco venía con una gran carga, los tripulantes se dispusieron a utilizar ambos carreteles para facilitar su manejo. Para ello, dos marineros de cubierta lo sujetaron con un estrobo de cadena y lo engrilletaron a un cabo del carretel de babor para facilitar el traslado (ver figura 4).

Figura 3. Descripción de la situación del marineró. Fotografía del ISSGA.

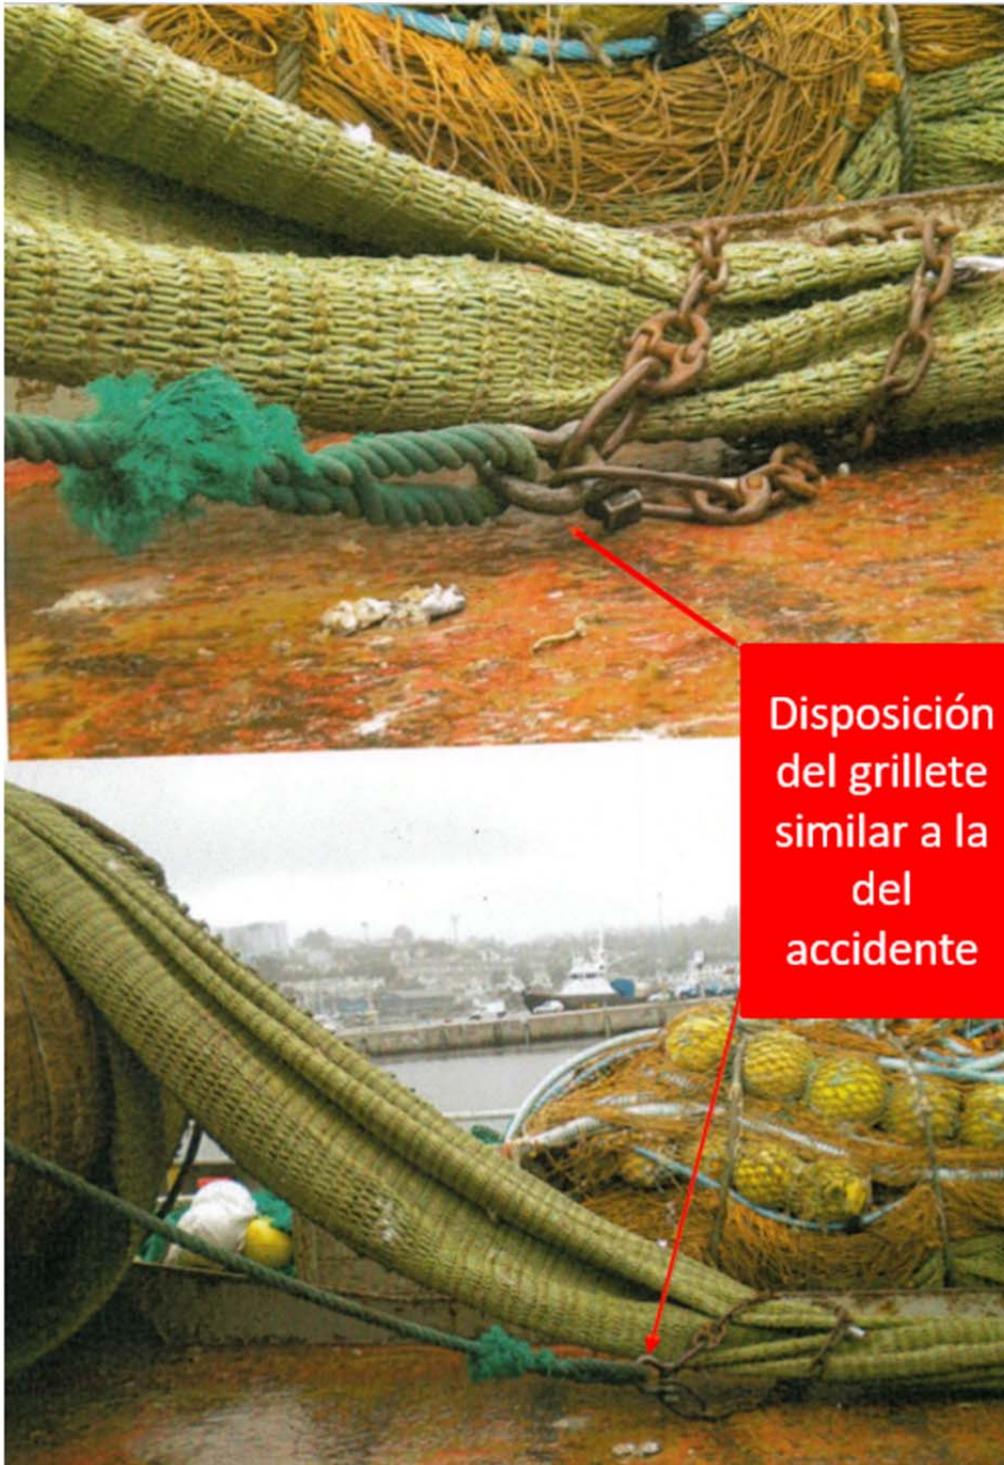
Figura 4. Recreación de la posición del grillete antes del accidente. Fotografía del ISSGA.

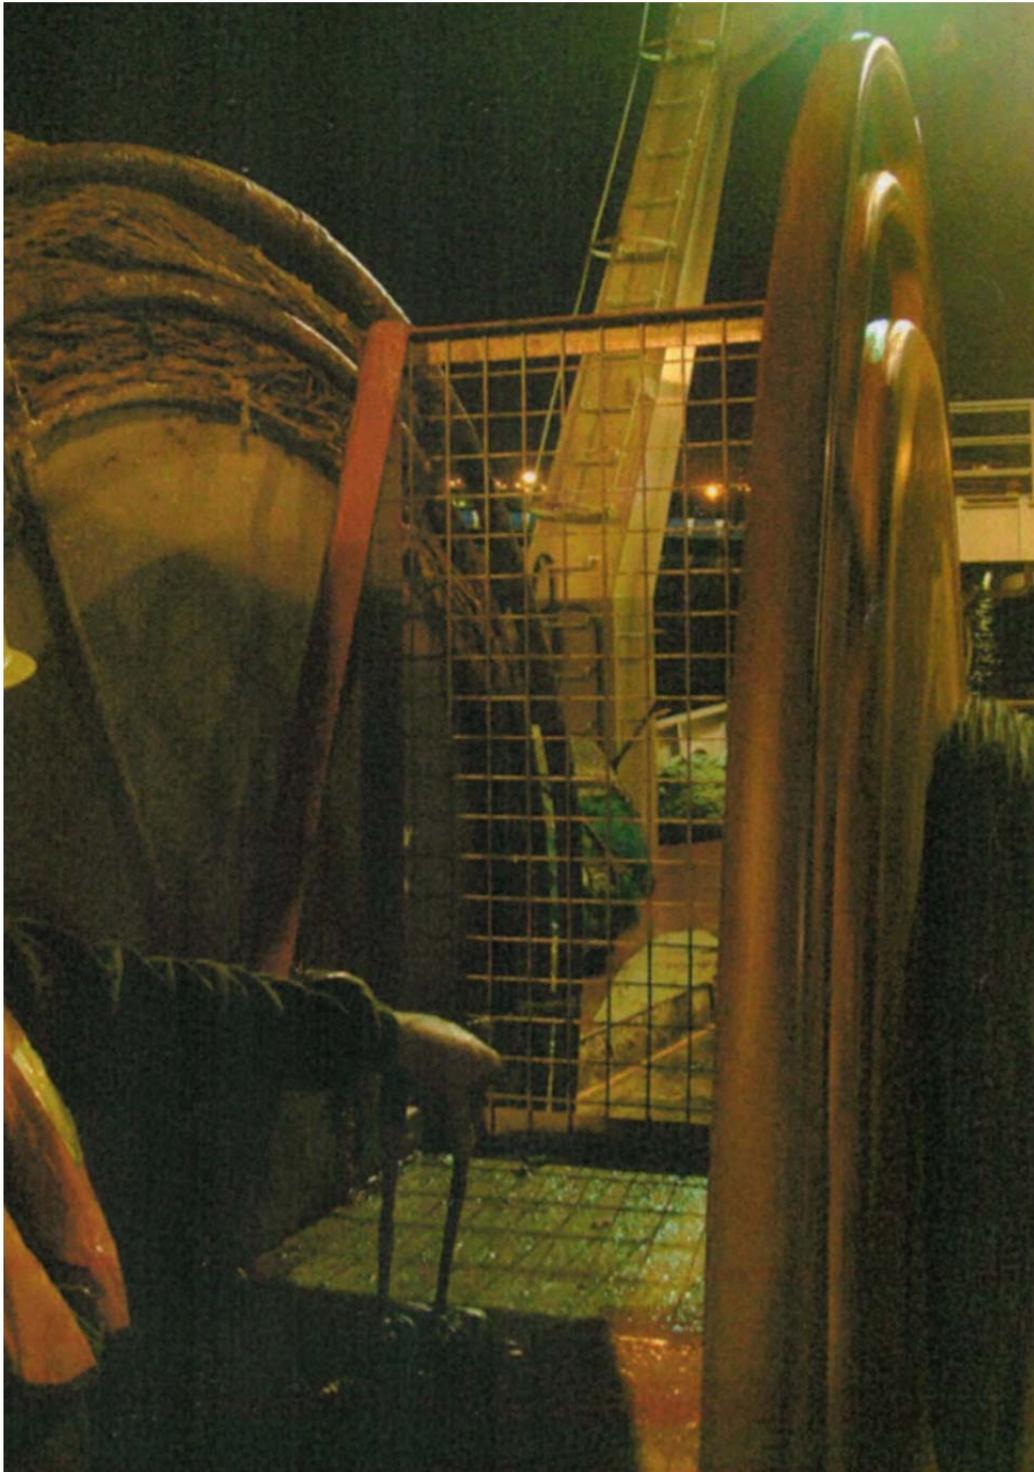
Figura 5. Protección colocada para proteger el puesto de los mandos del carretel.
Fotografía del ISSGA.

A raíz del accidente, el armador ha colocado en la zona un enrejado que protege al operador de los mandos de los carreteles de la posible proyección de elementos del arte (ver figura 5), a modo de protección colectiva.

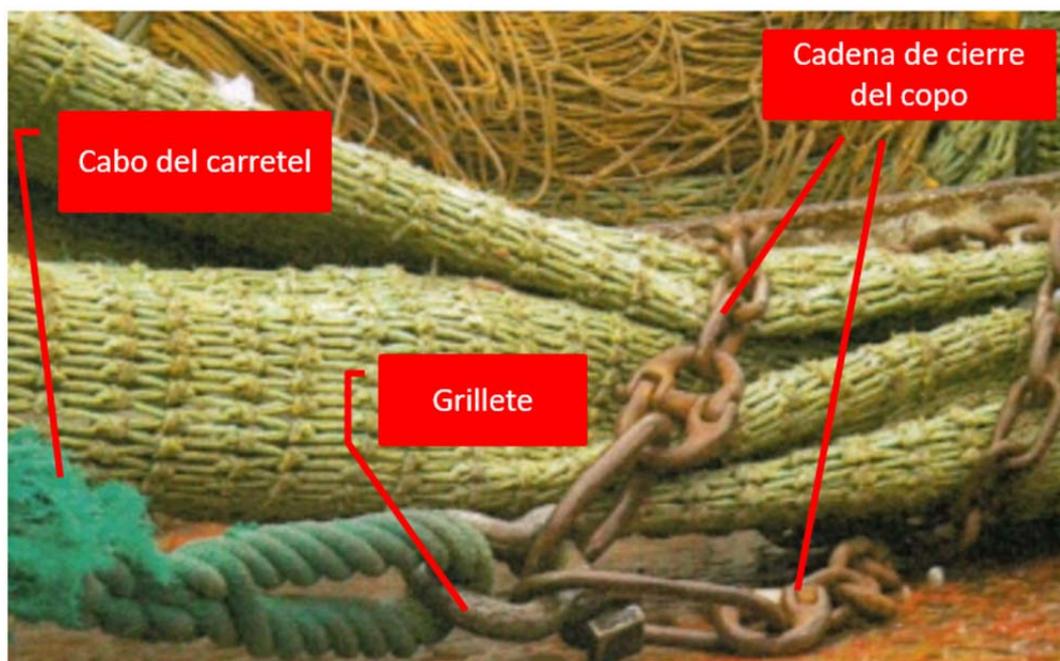
Por otro lado, el elemento que se utilizó para realizar la maniobra de cerrar el saco y que provocó el accidente, era un grillete de tipo omega que tenía una carga de trabajo WLL² de 8,5 t (ver figura 7).

Figura 7. Disposición análoga de los elementos empleados para cerrar el copo. Fotografía del ISSGA.

Para ayudar a subir la red con el otro carretel, los dos marineros en popa prepararon primero la maniobra para abozar el saco. Abozaron el copo con un estrobo de cadena y lo cerraron con el grillete unido a un cabo que estaba conectado al carretel de apoyo. La disposición de los elementos para realizar la maniobra de izado de la red se puede observar en la figura 7.

Por la deformación que presentaba el grillete, y por la disposición del conjunto de izado tal y como se muestra en la figura 7, se concluye que el grillete quedó sometido a la aplicación de dos fuerzas actuando en sentido opuesto en las dos orejetas del grillete.

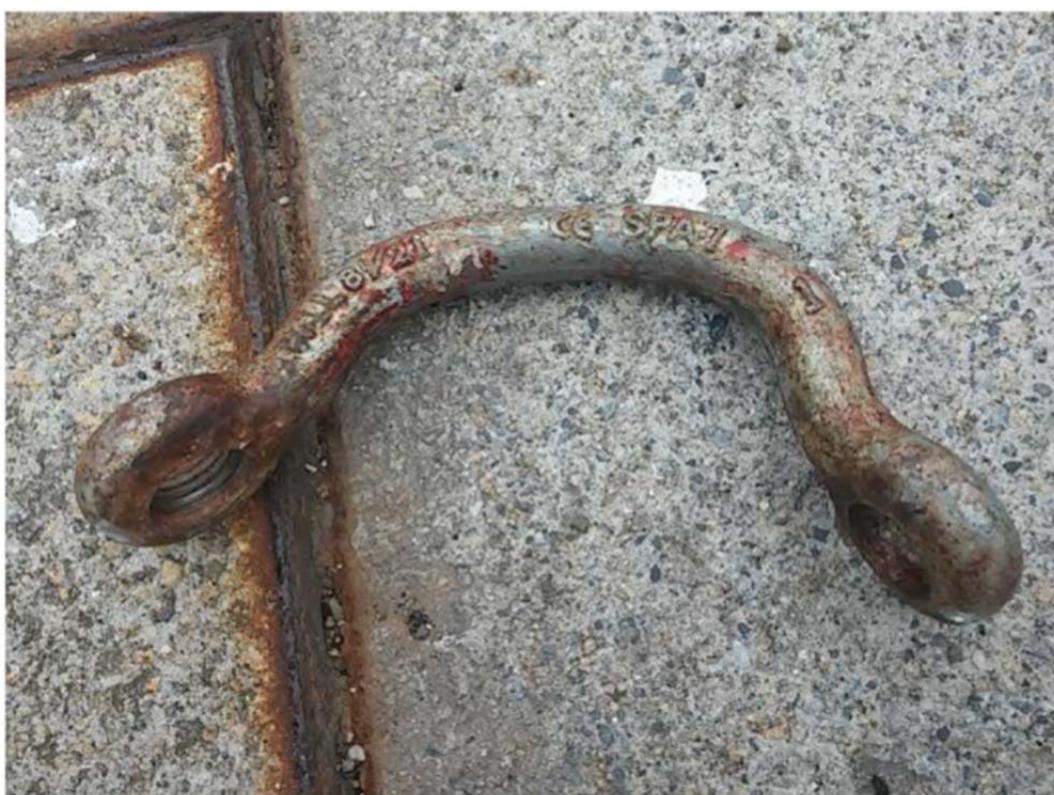
A continuación, en la figura 8, se muestra el grillete tal y como fue hallado por la tripulación. El aspecto exterior no presentaba signos de deterioro aparte de la manifiesta deformación posterior al accidente.

Figura 8. El grillete tal como fue encontrado después del accidente

Esto da como resultado un esfuerzo de tracción en el eje perpendicular al eje de trabajo que es propio del grillete, y que no es la forma apropiada en la cual debe trabajar éste (ver figura 9).

Se puede concluir que el grillete estaba trabajando en un ángulo de “tiro” para el cual no estaba diseñado.

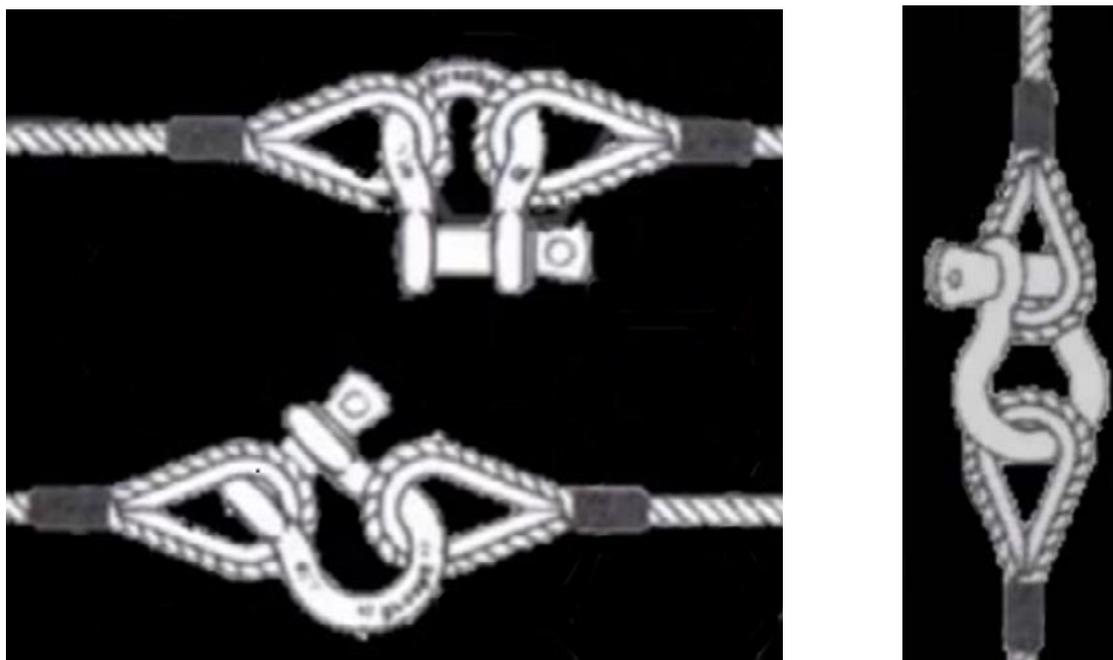
El cuerpo del grillete debe recibir la carga a lo largo del eje de su línea central y no de manera que se puedan originar cargas laterales⁴. Algunos fabricantes establecen reducciones de hasta el 50% en la WLL del grillete si está sometido a cargas laterales.

Figura 9. Modo incorrecto de trabajo (izquierda) y modo correcto (derecha). Hay que evitar que el grillete trabaje inclinado
