INFORME CIAIM-16/2019

Embarrancada de la embarcación de pesca LA BALLENITA, cerca del Faro de Buenavista (Costa noroeste de Tenerife), el 26 de agosto de 2017, con resultado de pérdida de la embarcación.

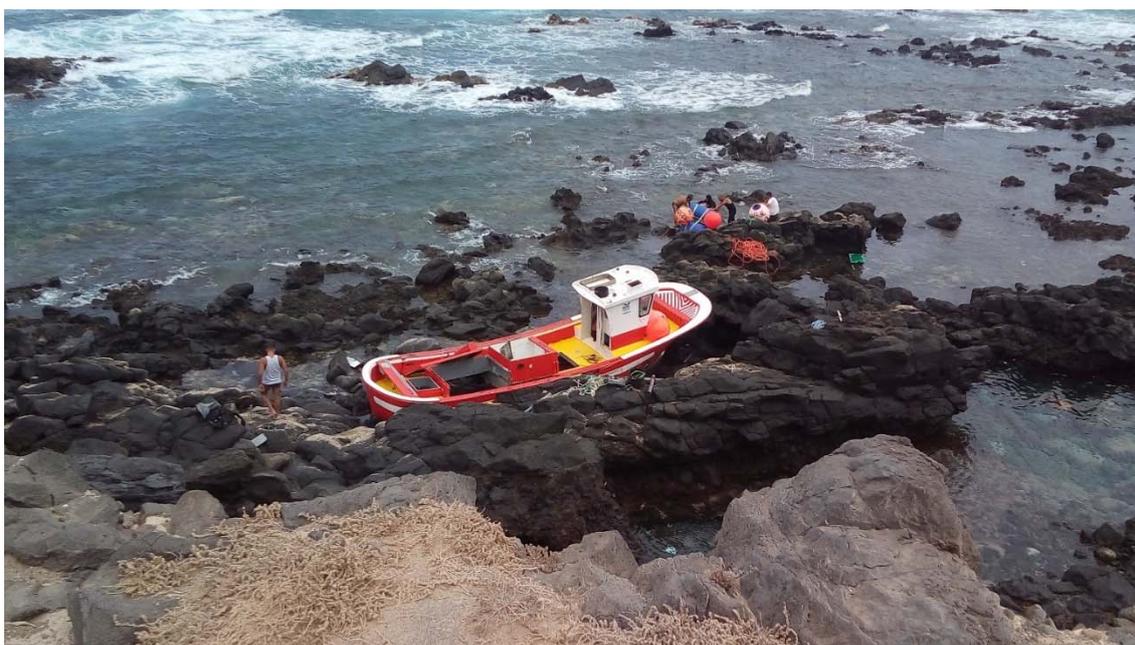
Figura 5. E/P LA BALLEINITA tras la embarrancada

- 1.- La embarcación se encontraba con su fondo dañado, por lo que había perdido sus características de flotabilidad.
- 2.- Desde un primer momento tras el accidente el patrón movilizó diligentemente sus propios recursos para salvar la embarcación o su equipamiento, mientras iba llegando más ayuda solicitada a través de conocidos y del 112. Estas labores tuvieron éxito desde el punto de vista de la seguridad marítima y de prevención de la contaminación, llegando a descargar del buque el combustible contenido en sus depósitos.

3.- No obstante lo anterior, estos esfuerzos resultaron insuficientes para librar la embarcación de la encalladura.
