COMISIÓN PERMANENTE DE
INVESTIGACIÓN DE ACCIDENTES
E INCIDENTES MARÍTIMOS

INFORME CIAIM-16/2020

Embarrancada del pesquero JOSE RAMON en la playa de Lima, costa este de la isla de Tenerife, el 13 de noviembre de 2019

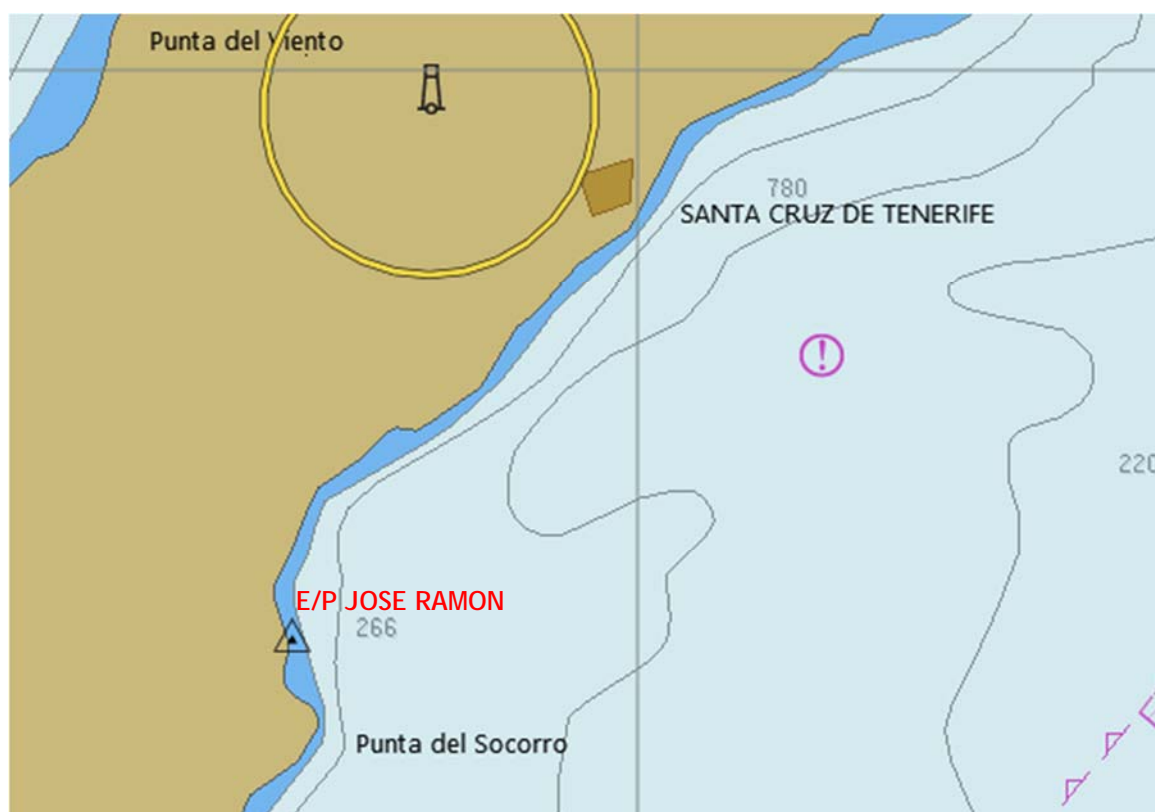
Figura 3. Zona del accidente

En el momento del accidente, las condiciones meteorológicas eran de viento de componente NNE y mar de fondo del ENE, que empujaban al pesquero hacia las rocas. El patrón decidió navegar próximo a la costa por ser donde más abundancia de pescado había, pero al quedarse dormido, aunque solo fuese durante un breve periodo de tiempo, y quedar la embarcación sin control, se produjo la embarrancada, sin que el patrón se percatara del peligro hasta que sintió un fuerte golpe.

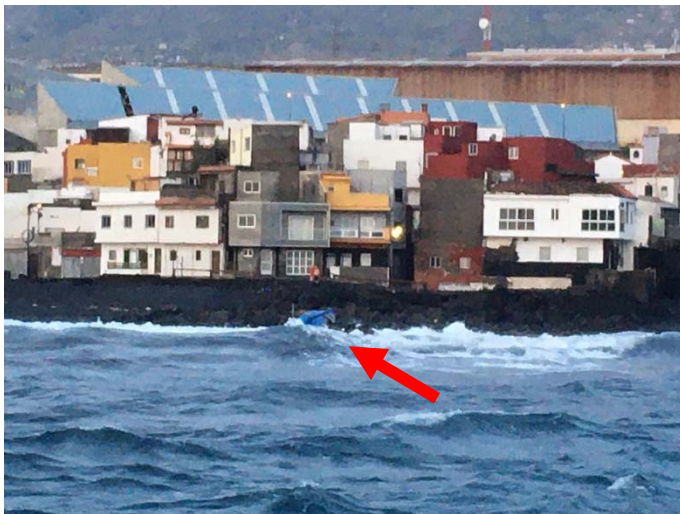
Figura 4. Restos E/P JOSE RAMON

A las 05:06 horas, el CCS Tenerife contactó con la persona que avisó de la emergencia. Esta informó, que el náufrago, le comentó, que había partido de Santa Cruz de Tenerife él solo, a pescar, cuando sufrió un accidente. El pesquero se encontraba destrozado en la orilla.

entre su centro y proa, incluido el motor principal, al estar estos restos sobre unas rocas de difícil acceso por las condiciones meteorológicas y marítimas. En la zona no se apreciaban irisaciones por combustible.

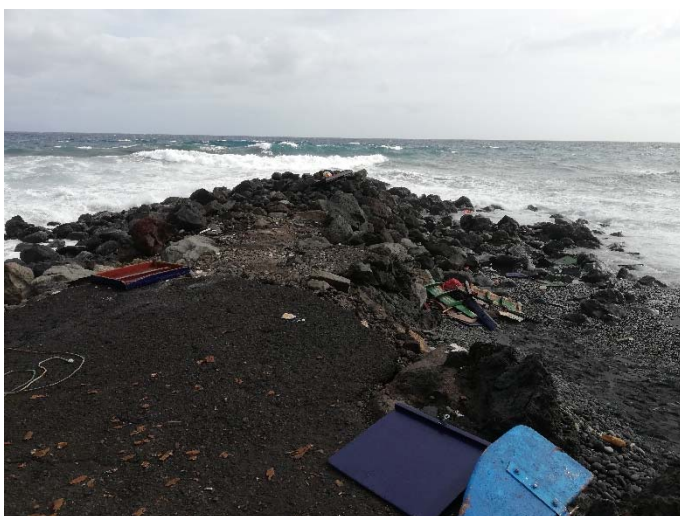
Figura 5. Restos E/P JOSE RAMON

A las 07:25 horas, la E/S SALVAMAR TENERIFE llegó a la zona del accidente. Informaron que el casco se encontraba destrozado sobre las rocas y que no observaban restos de contaminación en la zona.

A las 10:20 horas, un inspector de la Capitanía Marítima de Santa Cruz de Tenerife, acudió a la Playa de Lima, para comprobar el estado de la E/P JOSE RAMON. Allí constató que el pesquero se encontraba totalmente inoperativo. El casco estaba roto en varias partes, al ser golpeado por el mar contra las rocas. Empleados del Ayuntamiento recogieron los restos de la embarcación que llegaban a la costa.
