COMISIÓN PERMANENTE DE
INVESTIGACIÓN DE ACCIDENTES
E INCIDENTES MARÍTIMOS

INFORME CIAIM-16/2023

Fallecimiento de un tripulante al caer al mar desde el pesquero ZODÍACO, de bandera portuguesa, frente a la costa de Leixoes (Portugal), el 14 de mayo de 2014

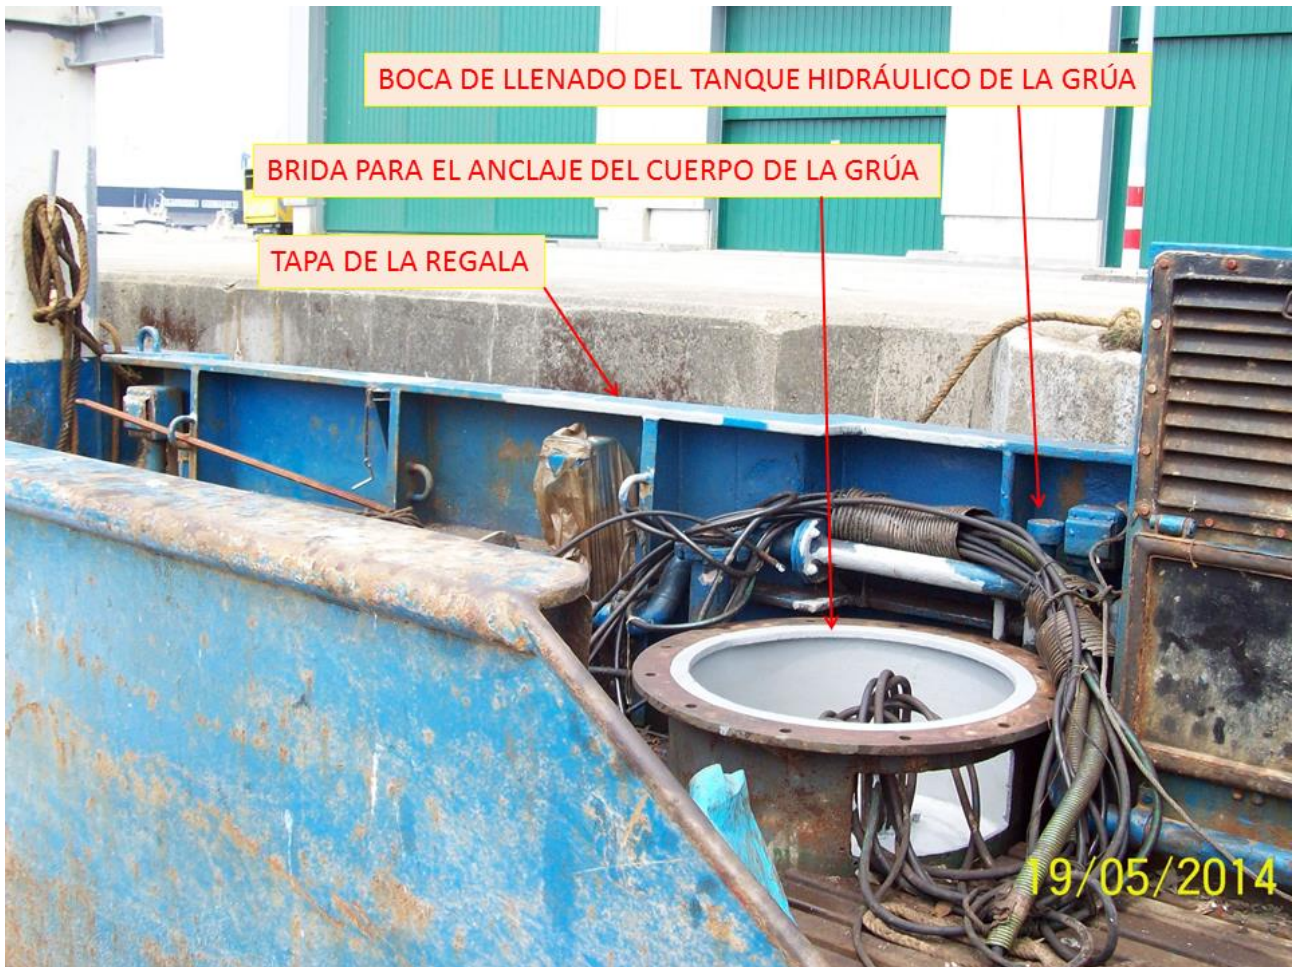
El lugar donde debían efectuar el relleno de aceite hidráulico de la grúa (figuras 4 y 5) era de difícil acceso, pudiendo establecerse la hipótesis de que, en un momento dado, el accidentado adoptara una posición insegura, tal como sentarse encima de la tapa de la regala de babor (Figura 5). Si se observa el poco espacio disponible entre la amurada y la grúa, una persona de complejión pesada como el accidentado, que se hallase de pie sobre la cubierta, debería adoptar una posición muy incómoda. Por otro lado, aunque fuera así, sería poco probable que, disponiendo de una altura de amurada de 1,03 m, un tripulante de 1,73 m de altura pudiera caer al mar, por el simple hecho de sufrir un mareo o pérdida de conocimiento.

Figura 4. Zona donde se halla la grúa y la boca de llenado de su tanque hidráulico

De todo lo anterior, la CIAIM ha concluido que la causa principal de la caída al mar del marinero fue la adopción de una postura o posición inadecuada y forzada al sentarse de espaldas al mar sobre la tapa de regala para realizar el llenado del tanque hidráulico de la grúa, debido a que la boca de llenado estaba situada en un lugar de difícil acceso.

1. Que modifique la posición de la boca de llenado del tanque hidráulico de la grúa, para mejorar su accesibilidad, evitando que haya que adoptar posiciones de riesgo sobre la regala para el llenado del tanque.
2. Que implante correctamente su plan de prevención de riesgos laborales para asegurarse de que en todas las operaciones con riesgo de caída al mar, como la que se estudia en el presente informe, se utiliza el cinturón de seguridad.

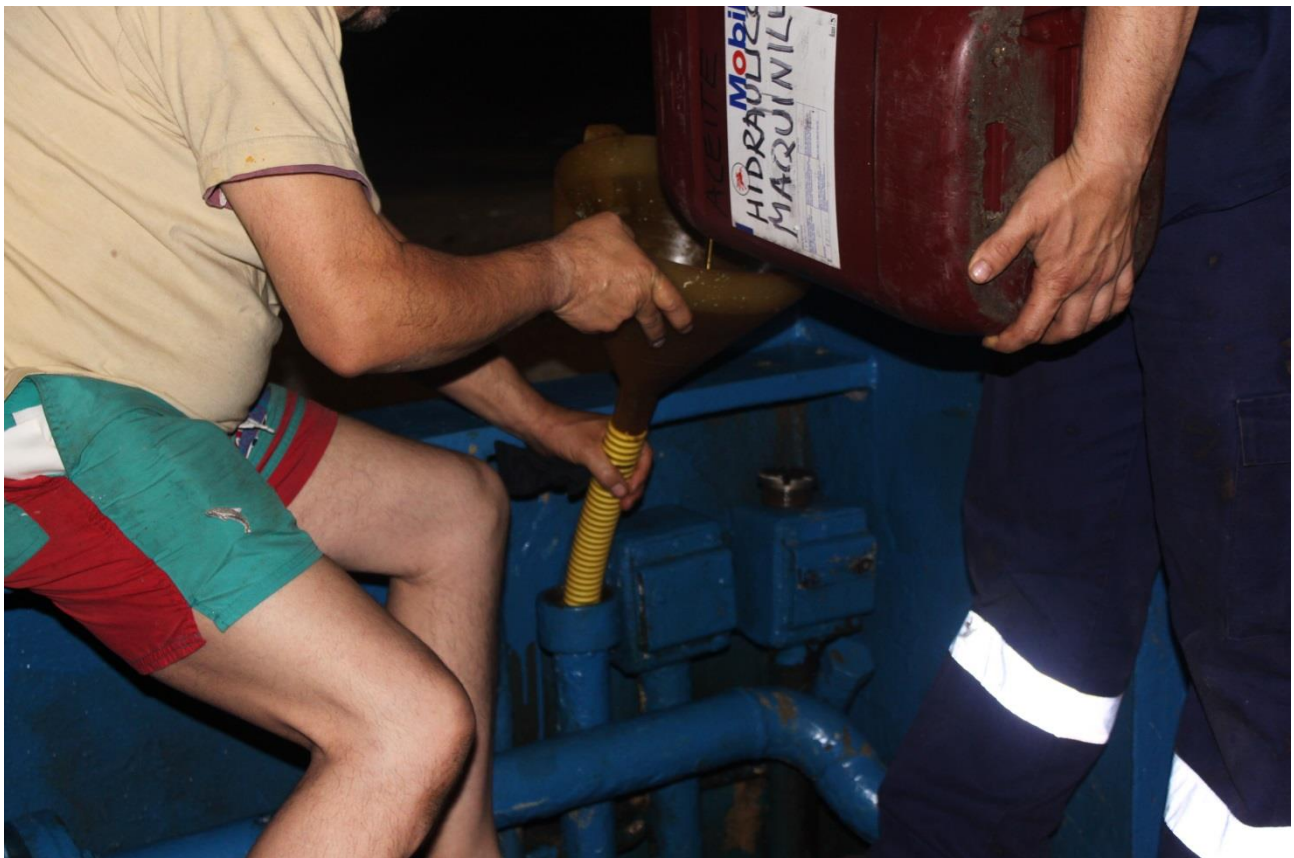
Figura 5. Operación de relleno del tanque hidráulico de la grúa
