COMISIÓN PERMANENTE DE
INVESTIGACIÓN DE ACCIDENTES
E INCIDENTES MARÍTIMOS

INFORME CIAIM-17/2023

Rotura de un cabo del remolcador IBAIZABAL DOCE mientras se encontraba ayudando en la maniobra del buque ANNE, con resultado de tres heridos, el 28 de noviembre de 2021

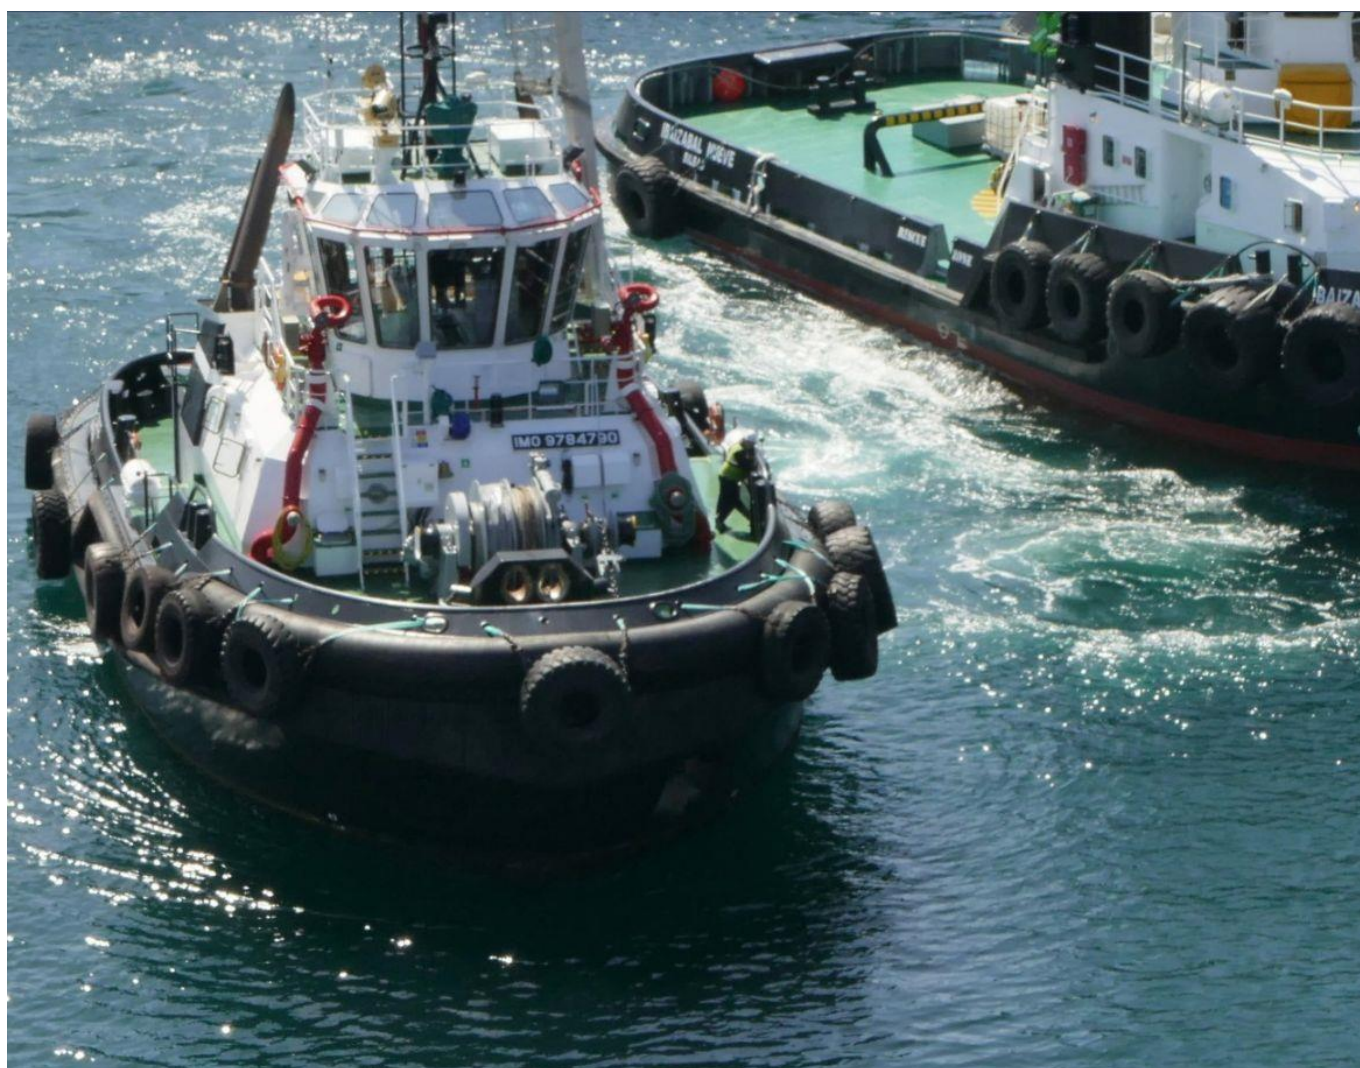
Figura 4. El remolcador IBAIZABAL DOCE, visto por la proa. Adviértanse la maquinilla y las gateras pasacabos y su posición relativa respecto del Puente de gobierno.

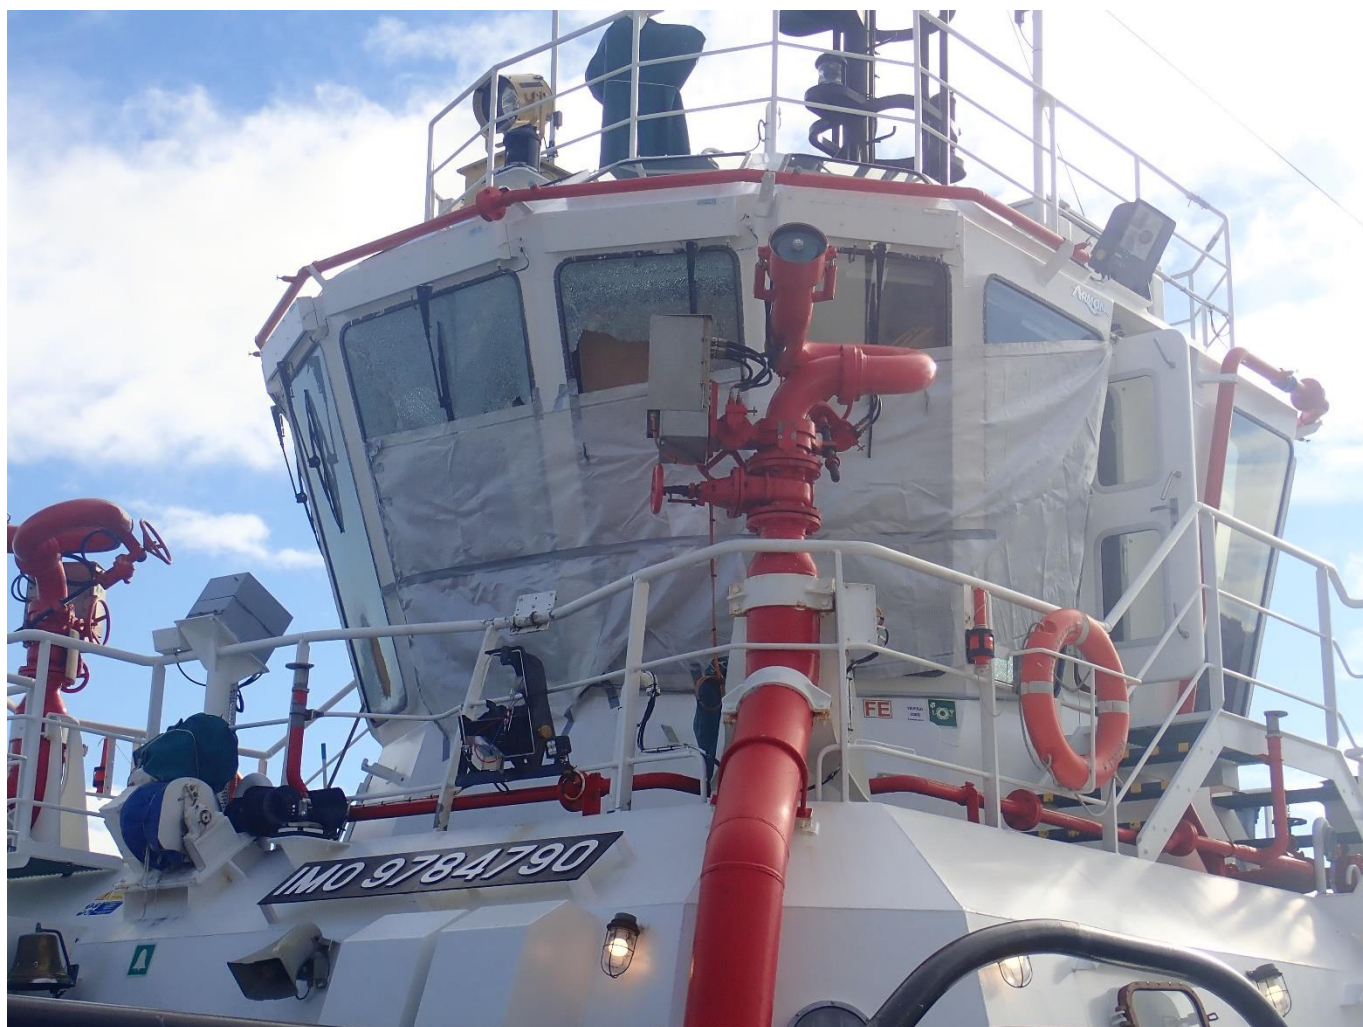
Figura 5. Visión del frente del puente del IBAIZABAL DOCE, tras el accidente.

El cabo no rompió por ninguno de los puntos habituales de rotura por corte o rozamiento: gaza, zonas de roce con gateras, monaguillos y rodillos. Véanse la secuencia de fotos de la Figura 5 y las Figuras 6 y 7.

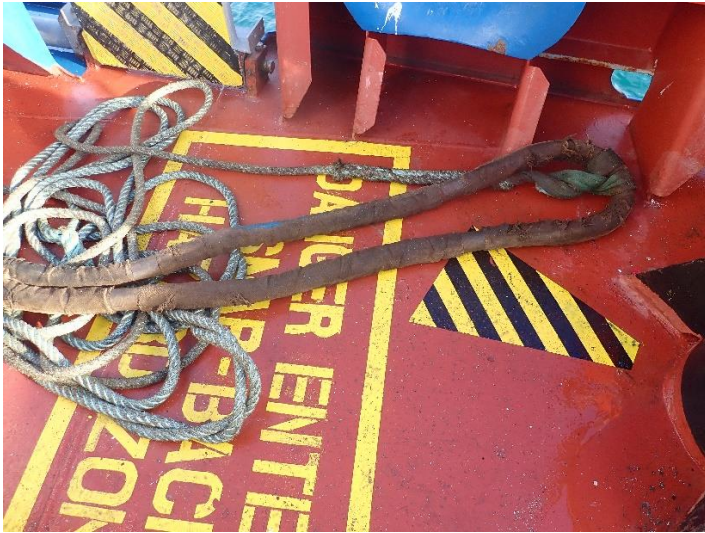
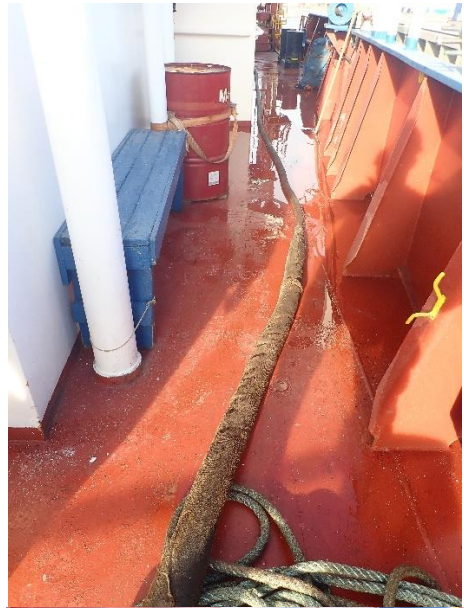
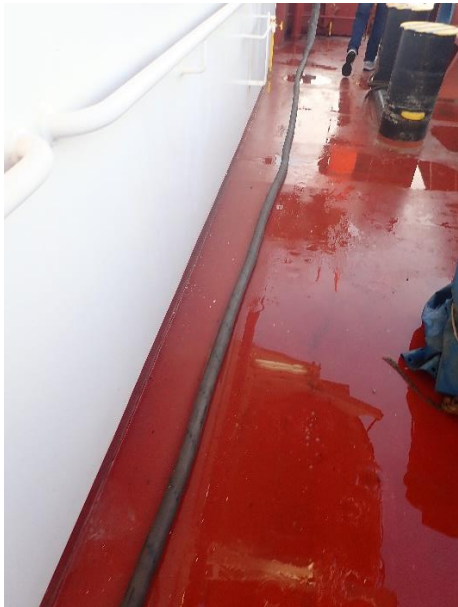
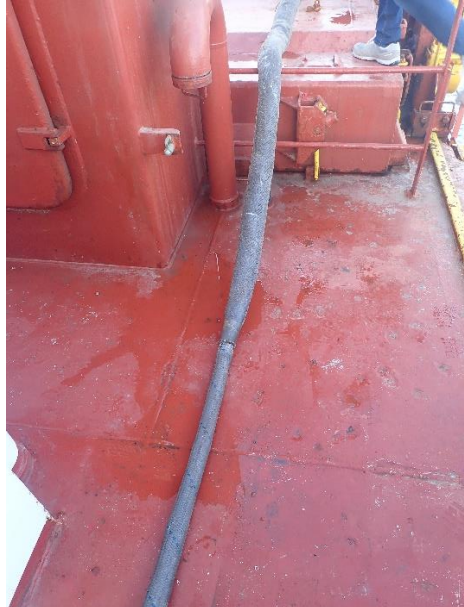
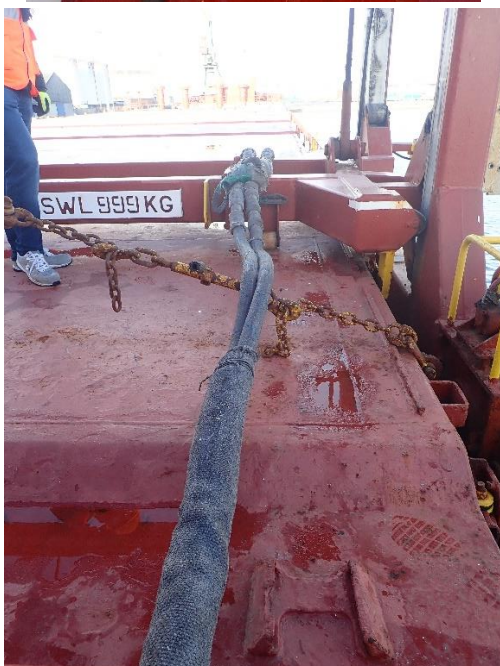
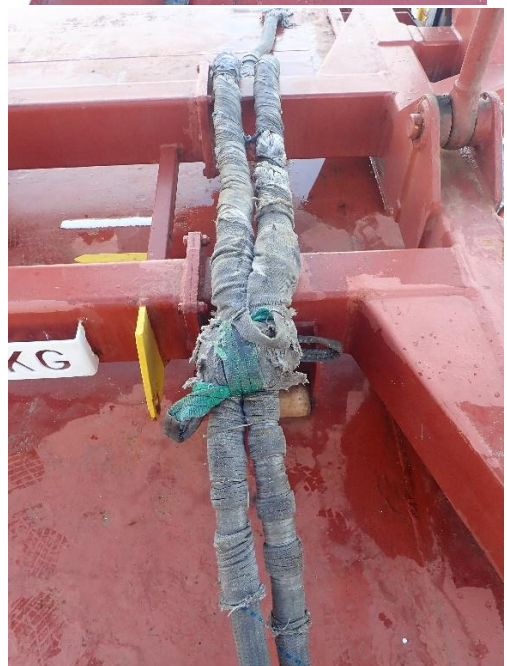
Figura 6. Visión del tramo de 20 m de línea de remolque correspondiente a la puntera (cabo "azul"), que se encontraba íntegra, desplegada a bordo del ANNE, secuencia de arriba abajo y de izquierda a derecha (fotos de la CIAIM)

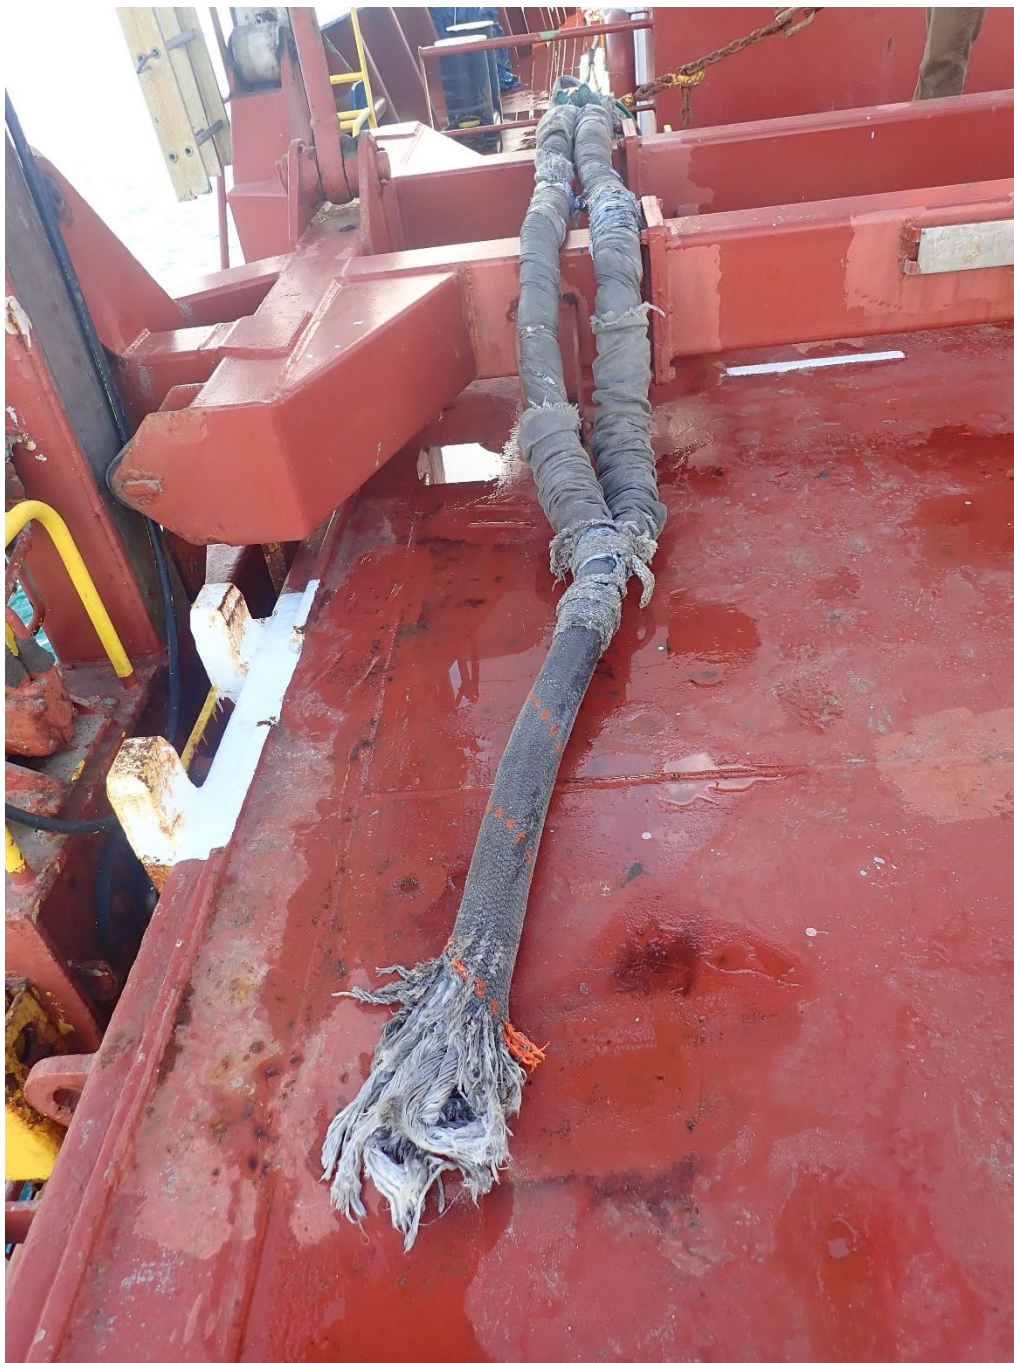
Figura 7. Vista del tramo de cabo "naranja", desde el empate con el cabo "azul" hasta el punto de rotura, aproximadamente a unos 5 m de aquel, desplegado sobre la cubierta del ANNE (foto de la CIAIM).

La rotura se había producido en un lugar poco proclive a debilitarse por el uso.

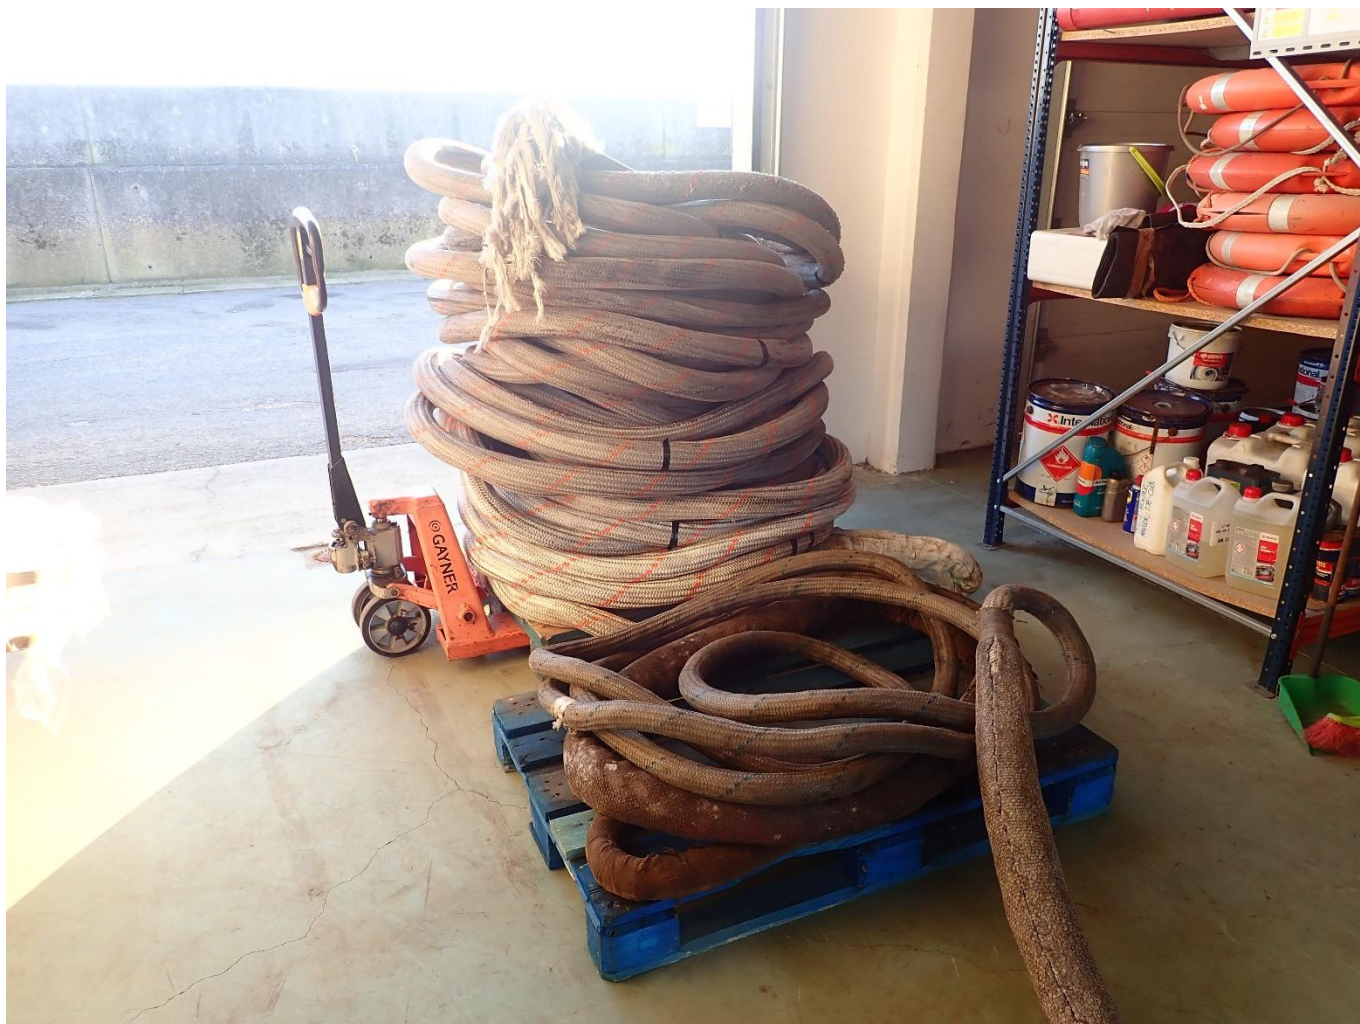
Figura 8. Cabos “azul” y “naranja” recogidos sobre pallets. Véase la rotura de la “parte del remolcador”

La línea de remolque estaba formada por dos cabos diferentes unidos por un nudo llano y costura. La CIAIM revisó visualmente la línea de remolque encontrando que externamente, aparte de la suciedad adquirida por el uso, la parte encamisada del cabo no presentaba daños aparentes.
